3号機T/Bサービスエリアモルタル流入事象に伴う サンプピットの復旧状況について

2020年4月17日

東京電力ホールディングス株式会社

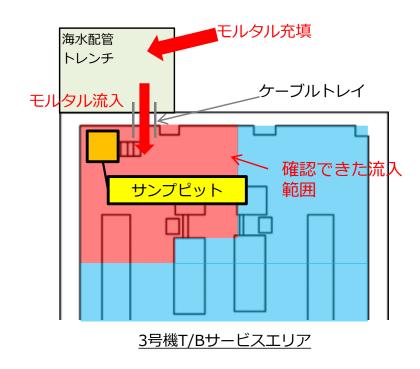
3号T/B サービスエリア サンプピット (モルタル流入後のイメージ)

- 3号機海水配管トレンチについては、建屋滞留水が流入していたことから、充填閉塞工事を実施し、タービン建屋接続部を除き2016年3月に工事完了。
- 建屋接続部については、建屋滞留水の水位低下に合わせて充填することとしており、2019年11月 頃から充填工事を再開したところ、ケーブルダクト貫通部を通じて、建屋滞留水移送設備(ドライアップ設備)側の工事エリア(サービスエリア)にモルタルが流入したことを確認(12月3日)
- 建屋滞留水移送設備側の工事は、遠隔ロボット等を用いて干渉物撤去を終えたところであり、ドライアップ用の排水ポンプをサンプピットへ投入予定であったが、当該ピット内にモルタルが流入したため、排水ポンプが投入出来ない状態となった。
- また、床面にもモルタルが広がり、サービスエリアに流入した地下水等を堰止めする形となった ため、サンプピットに地下水等が集水されず、床面露出維持が困難な状況となった。

サンプポンプ サンプカバー 滞留水 流入モルタル

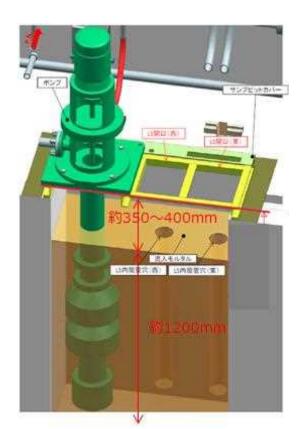
表1 削り前後のサンプピット内の状況比較

- サンプピットは、水位計(LS)(2体)を強制的に引抜き、ピット内に空隙を確保(図1)。
- LS引抜き後の穴を起点にピット内のモルタル削り作業を進めており、排水ポンプを設置できるだけの空間を確保。(表 1)
- はつりを進めたものの、既設のポンプを引き抜くには至らず、サンプピット容量の低下に伴い、ポンプの起動回数が著しく増加する可能性を確認(移送ライン立ち上がり部の戻りによって、ピット内水位が当初想定より高くなり、起動水位に達してしまうため)。戻り水を減らすため、移送ラインに逆止弁を追加する必要があり、実施計画変更を申請予定。(図2)

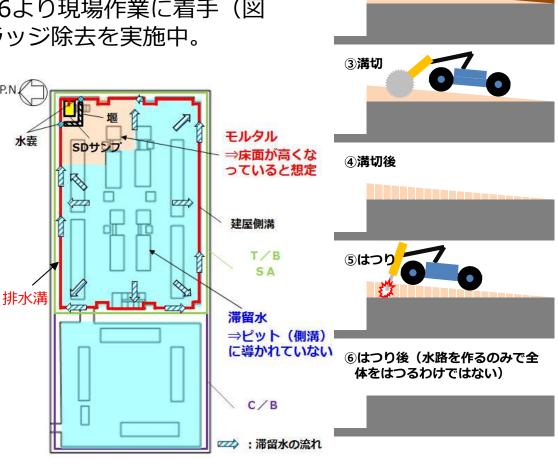
図2 ピット周辺の水抜き後の残水状況

- 当該ピットは排水溝を伝ってサンプピットに導水される構造であるが、当該ピット周辺の床面にもモルタルが流入したため、堰止められ、導水されない状況となる(図1、2)。
- 遠隔ロボットで床面のモルタルを削り、ピットに導く 水路を構築する工事のモックアップを実施し、4/6から作業準備を開始し、4/16より現場作業に着手(図 3)。現在、②の床面スラッジ除去を実施中。

①初期状態

②床面スラッジ除去
