# 3号機 燃料デブリ冷却状況の確認試験の結果について

2020年5月27日

東京電力ホールディングス株式会社

## これまでの経緯(3号機燃料デブリ冷却状況の確認試験)

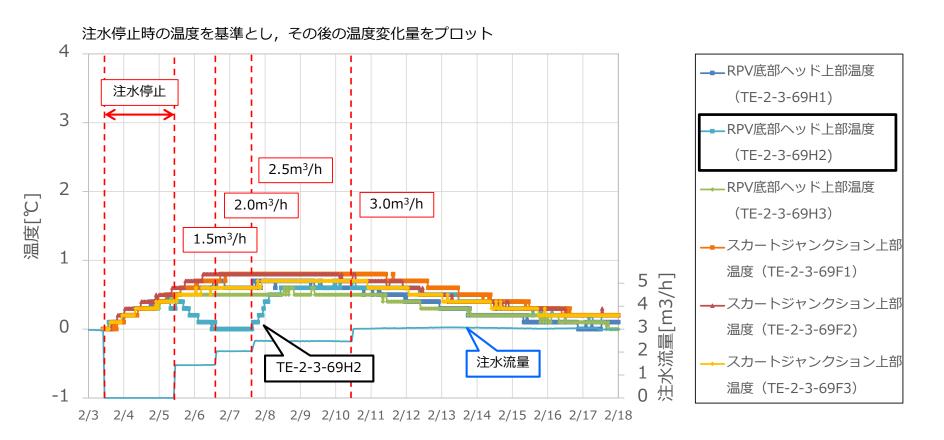
- RPV底部ヘッド上部温度(TE-2-3-69H2)において,注水再開後,一時的に温度が低下 した。
- RPV底部ヘッド上部温度(TE-2-3-69H2)において2.5m³/hに注水量を増加した後,温 度が上昇した。

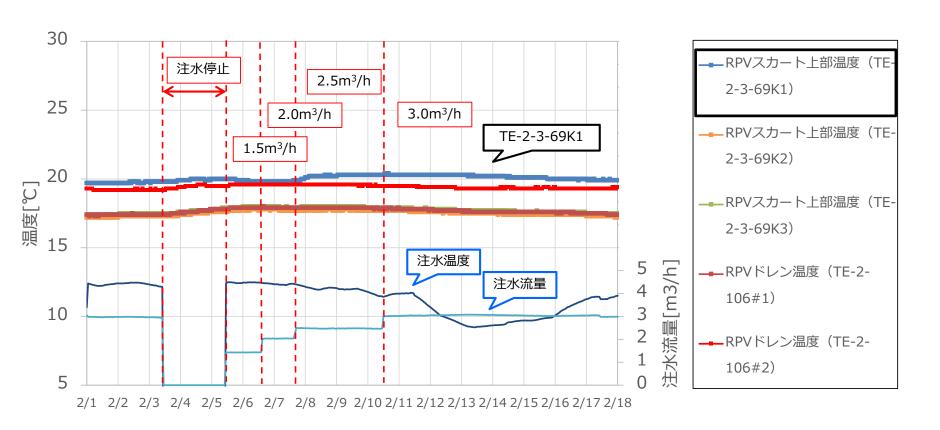
- RPV下部周辺温度はRPV底部温度と概ね同等で推移しており,周方向・高さ方向の設置 位置の違いによる温度挙動に明確な違いは確認されなかった。
- RPVスカート上部温度(TE-2-3-69K1)については注水再開後,温度上昇が大きく注水量を2.5m³/hに増加した後,温度が上昇した。

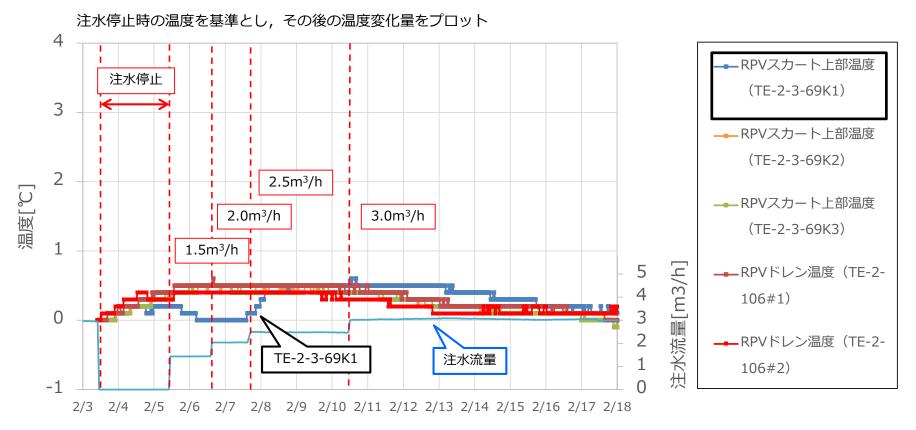
- RPVスカート上部温度(TE-2-3-69K1)は,注水再開後,一時的に温度が低下した。
- RPVスカート上部温度(TE-2-3-69K1)は注水量を2.5m³/hに増加した後,温度が上昇した。
- 以上はRPV底部ヘッド上部温度(TE-2-3-69H2)でも類似した挙動が確認されている。

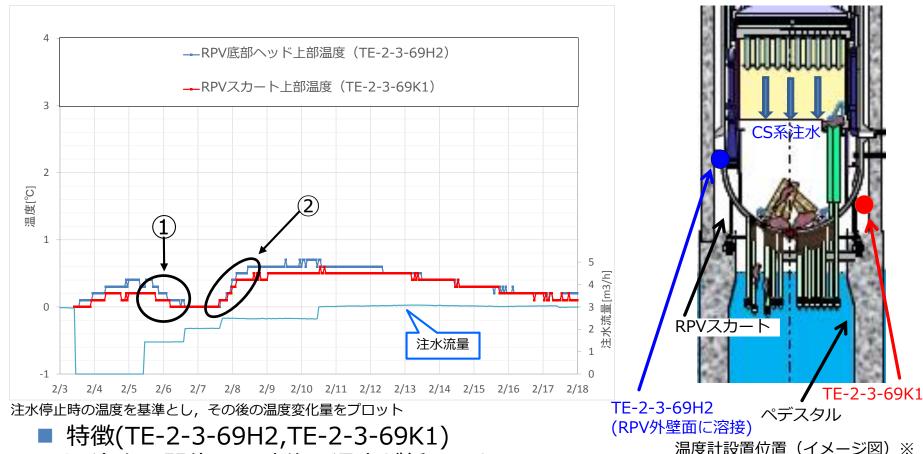
# ①RPV底部温度, RPV下部周辺温度の挙動考察(1/2)

- ① 注水再開後,一時的に温度が低下した。
- ② 注水量を2.5m³/hに増加したあたりから温度が上昇した。
- TE-2-3-69H2,K1は高さで約1.5m,方位で約135°の差があり,設置高さや方位は異なる。

■ RPV底部ヘッド上部温度(TE-2-3-69H2)とRPVスカート上部温度(TE-2-3-69K1)で,注水再開後の温度低下が大きく,注水量を2.5m³/hに増加したあたりから温度上昇が確認されたことについては,以下のような要因による可能性を推定している。

TE-2-3-69H2,TE-2-3-69K1の挙動は炉内の水の流れや空気の流れの影響を受けている可能性がある。

▶ 注水流量の変化に応じて,温度挙動が変化していることから,炉内で局所的な水溜まりが形成され,溜まり水がデブリ等の熱源により温められ蒸発・対流している可能性がある。

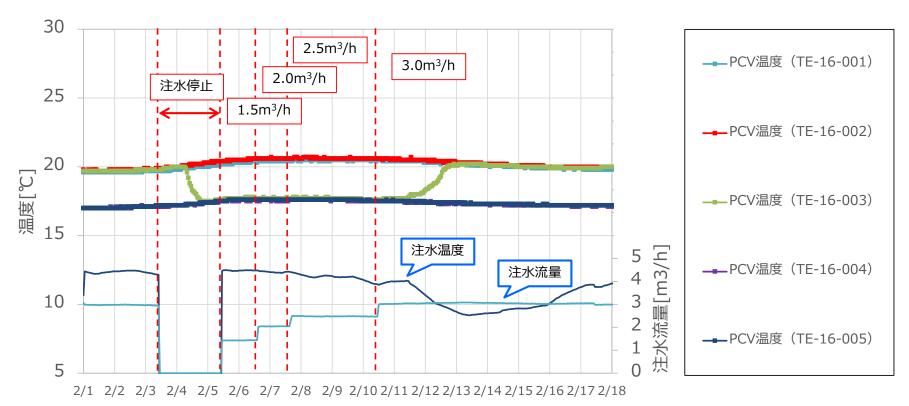
- PCV新設温度計は全体的に緩やかな上昇(約0.7℃)を確認した。
- 注水停止後, TE-16-003の指示値の低下を確認した。
- TE-16-003の指示値の低下はこれまでPCV水中にあったTE-16-003が,注水停止に伴うPCV水位低下により,一時的に気相露出したためと推定している。 (従前よりPCV水温は気相部温度よりも若干高めの傾向)

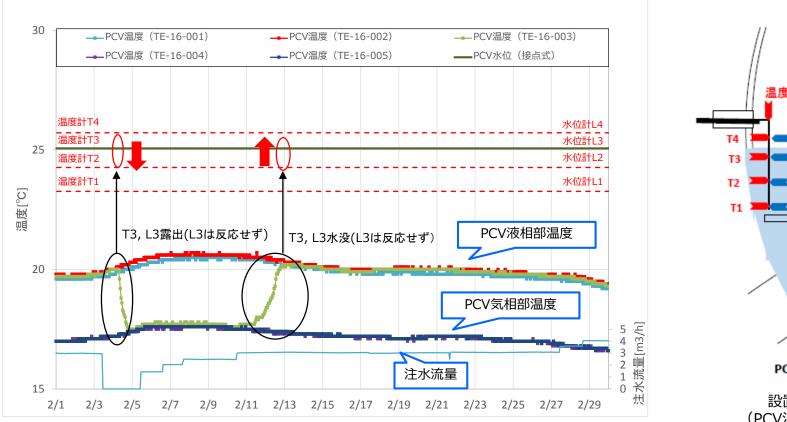
### ② PCV水位の変動に伴うPCV水温の挙動

- 温度計T5 ■ 水位計L4 **I** 13 K L2 **K** [1 PCV底部 設置高さ概要図 (PCV温度計・水位計)
- PCV水温を測定しているTE-16-003において2/4頃より温度低下を確認した
- 注水再開後の2/11頃より温度上昇が確認され, 2/12頃より液相部温度を示すTE-16-001, 002と同程度で推移。
- これは注水停止に伴うPCV水位の低下によりTE-16-003が露出,水没したことによる影響と推定。

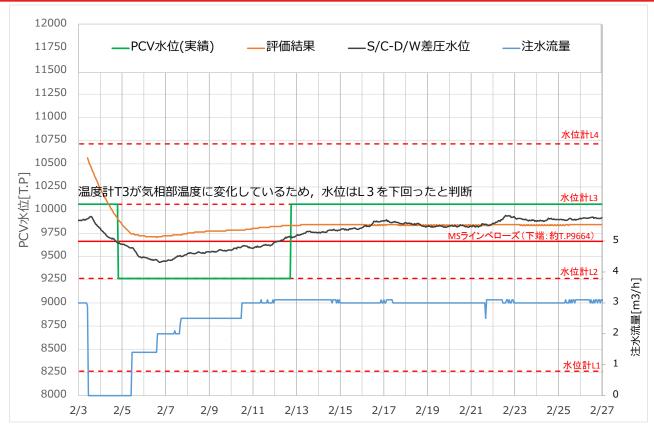
- MSIV室内の調査結果<sub>※</sub>より得られた知見に基づき,簡易的にPCV水位の挙動を評価し,実 績を概ね再現していることを確認した。 ※ 3号機主蒸気隔離弁(MSIV)室内調査結果について 平成26年5月29日
- 注水停止中にMSIV室上方から水の流れる音を確認しており、MSラインベローズからの漏えいは継続していたと考えられる。
- 以上より注水停止中のPCV水位はMSラインベローズに至らなかったと推定している。

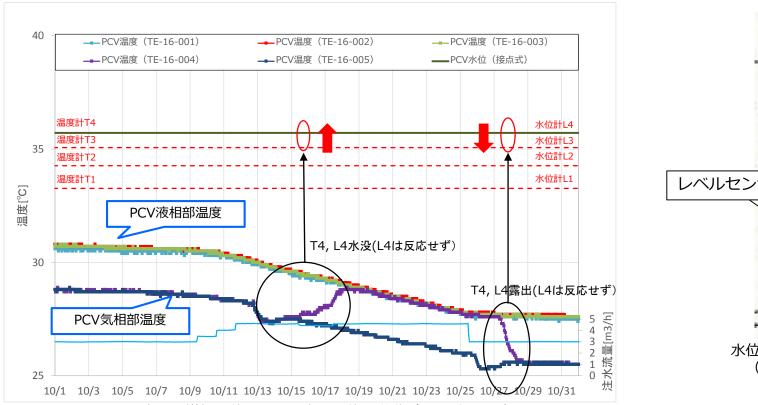
注水量増加に伴うPCV温度,水位の挙動(2019年10月)

- 水位計指示値はL4を示しているが、注水変更に伴う温度計指示値の変動より、実際の水 位はL3からL4, L4からL3へ変化していたと考えられるため、水位計L4の誤動作と推定。
- 水位計の誤動作については検出器周辺環境により影響を受ける可能性があり、不純物の付着,結露等による誤動作したと推定している。
- なお,水位計の指示値がL4からL3へ変化したことを2019年12月に確認している。

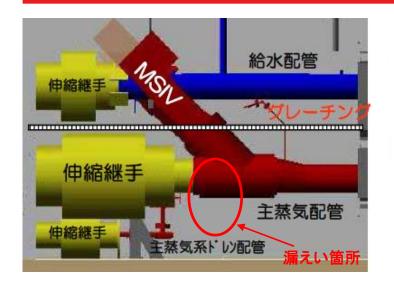
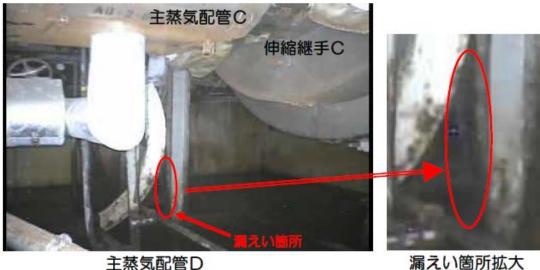
(主蒸気配管からの漏えい状況:2014年調査時)

- 3号機では、MSIV室内の調査結果より、MSIV室内の主蒸気配管の伸縮継手周辺から PCV内の水が漏えいしていることを確認している。
- 注水停止中にMSラインベロ―ズからの漏えい継続を確認するため, MSIV室上方にて漏えい音の聞き取りを実施した。
- 聞き取りの結果、水の流れる音を確認しており、MSIV室からの漏えいが継続していたと推定している。

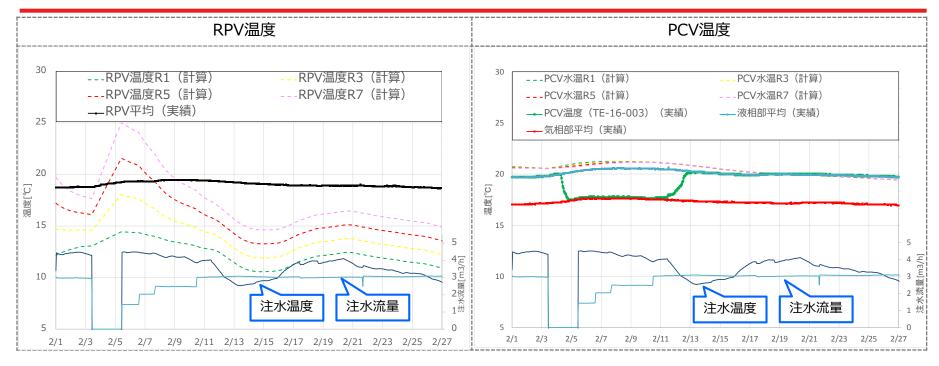
### 熱バランス評価と実績温度の比較(注水温度・気温を反映)

- RPV温度について、R1<sub>※</sub>のケースでは、全体的に温度を低めに評価する傾向。一方、R 3~R7<sub>※</sub>のケースでは温度評価は温度計指示に近づくが、注水停止時の温度上昇を過大 に評価する傾向であった。
- PCV温度は概ね実績温度を再現している一方で、PCV水温と気温の違いなど、局所的な温度変化まではモデル上考慮しておらず、再現できていない。

- 熱バランスモデルと実際の測定値には差異が生じている原因として、以下のような3号機のプラントの特徴が影響している可能性が考えられる。
  - (1) PCV保有水量が多いこと(PCV水位が高いこと)
    - PCV保有水量の違いは、PCV全体の熱容量の大きさに影響するため、PCV温度の過渡変化時の時定数に影響する可能性がある。
    - PCV保有水量が多いことにより、液相内での温度分布が発生しやすくなる可能性がある。
    - ペデスタル内やPCV底部における燃料デブリの水没状態の違いにより,燃料デブリから冷却水への 伝熱量に差異がある可能性がある。

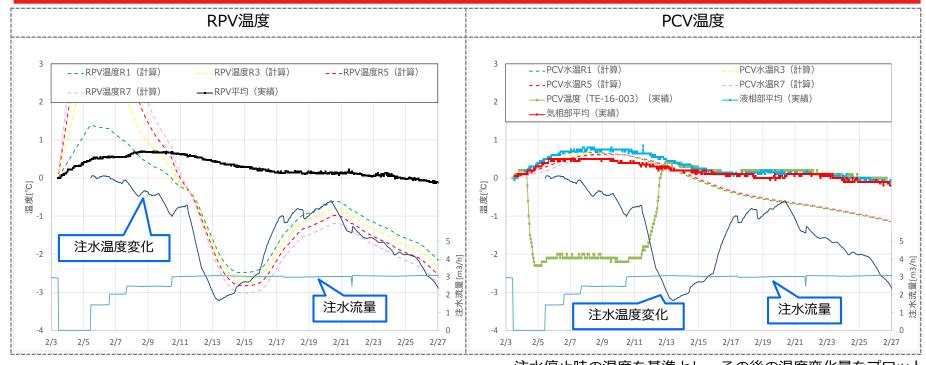
- 注水停止中の温度上昇はRPV温度, PCV温度ともに概ね評価の範囲内であった。
- RPV温度は、評価よりも温度上昇の開始が遅く、温度上昇量も小さい結果となった。 また、PCVの温度上昇量と比べても、 RPVの温度上昇量は小さい結果となった。
- PCVの温度上昇は、PCV水温、気温ともに、R1のケースに概ね合致する結果であった。 また,温度上昇時の傾きは概ね一致したものの,注水再開以降の温度低下傾向が評価よ り実績の方が遅い傾向がある。

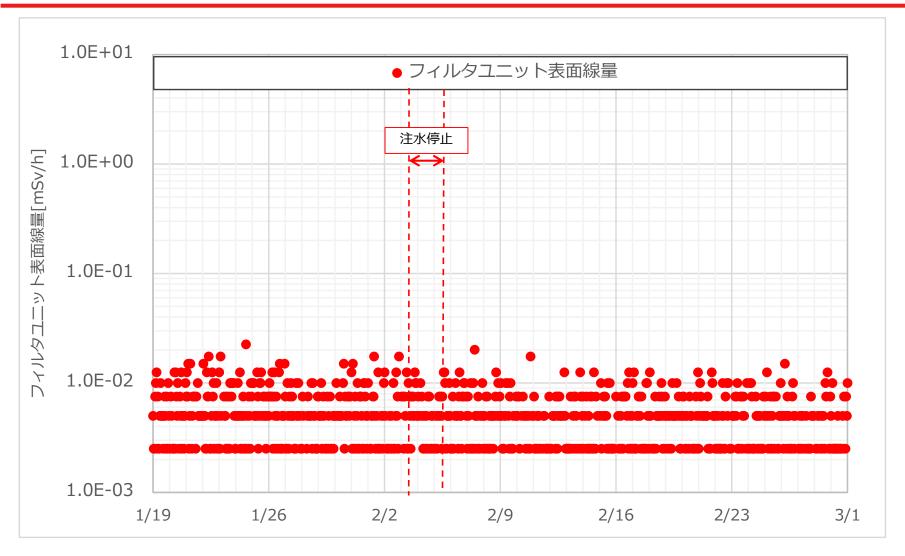
# 【1-3】PCVガス管理設備フィルタユニット表面線量

■ フィルタユニット表面線量は日々の変動範囲内で推移しており, 注水停止の影響は確認されなかった。

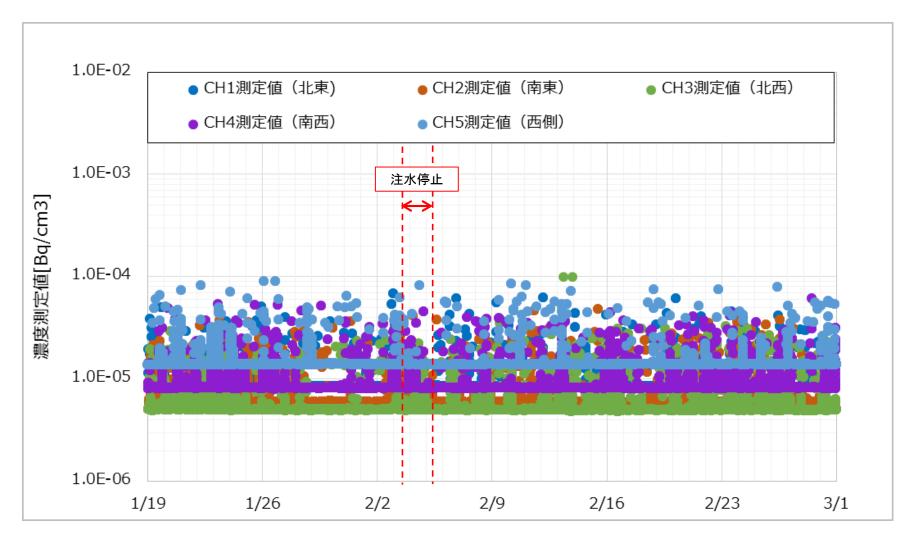
オペフロのダスト濃度は日々の変動範囲内で推移しており、注水停止による影響は確認されなかった。

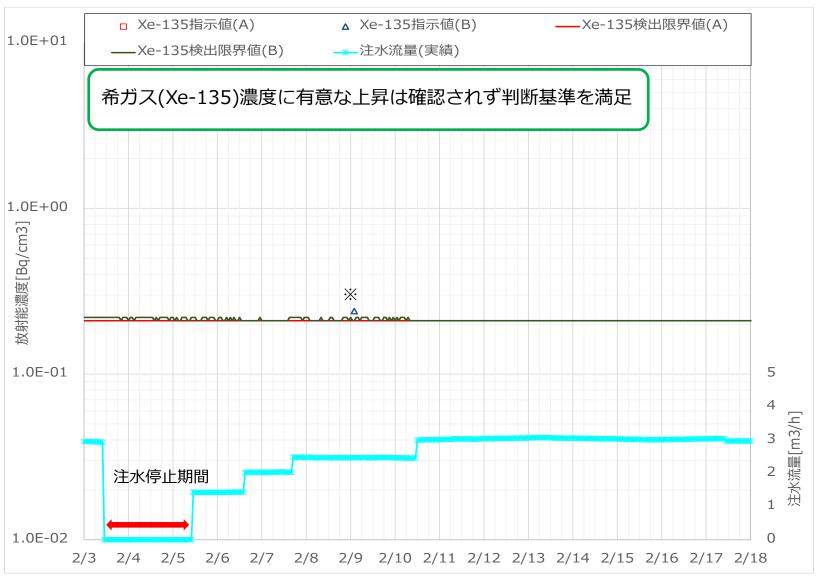
# (参考)PCVガス管理設備 希ガス(Xe135)の推移

※B系(片系)で一点のみ指示を確認。放射能濃度の計算上、稀に生じる事象であり、Xe-135濃度の上昇を示す ものではない(過去に類似事象あり)
