非常用ディーゼル発電機過給機の点検方法及び点検結果について

柏崎刈羽原子力発電所1号機で発生した非常用ディーゼル発電機（以下、D/Gという。）過給機軸固着事象の水平展開にあたり、レーシングワイヤ孔位置測定およびファツリ一部非破壊検査について、以下に示す。また、2019年12月の面談以降に孔位置測定を実施した、同発電所5号機及び7号機D/Gの点検結果について報告する。

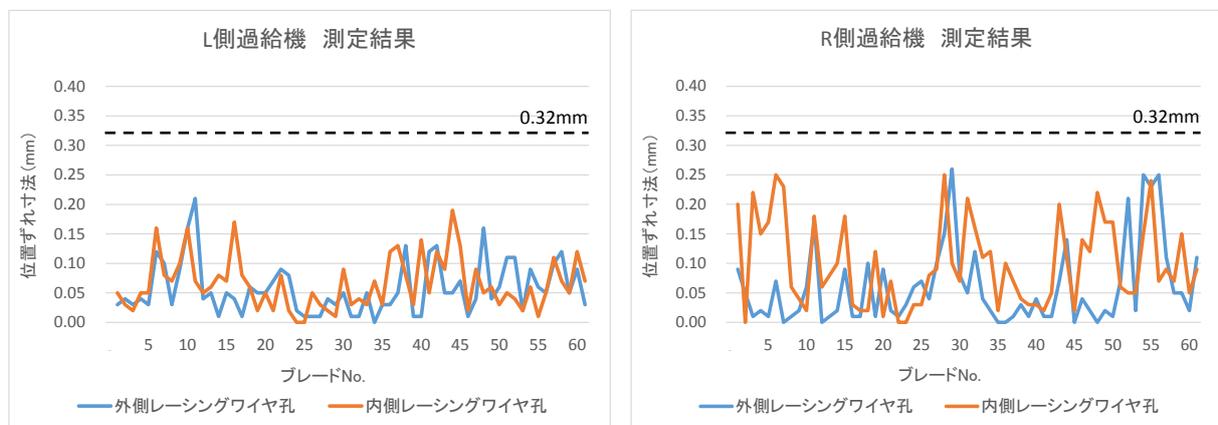
- ・当該過給機は隙間が大きい型式であるため、3次元計測器を用い、2.(1)の方法でレーシングワイヤ孔位置測定を実施した。

- ・ワイヤ孔位置ずれ寸法は最大0.26mmであった。

- ・当該過給機は柏崎刈羽原子力発電所1号機と同型であることから、設計公差は0.32mmである。点検結果より、設計公差を超える位置ずれが無いことから、継続使用可能と判断した。なお、点検後のD/G試運転の結果、異常のないことを確認した。

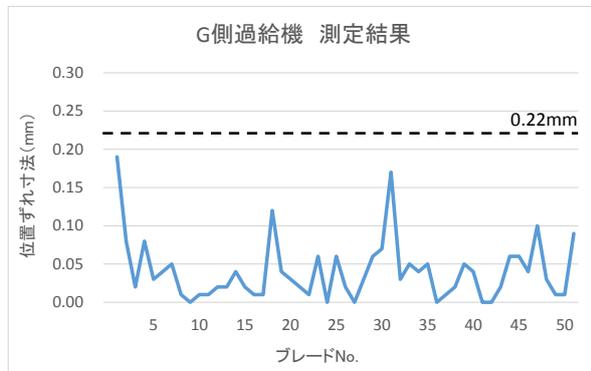
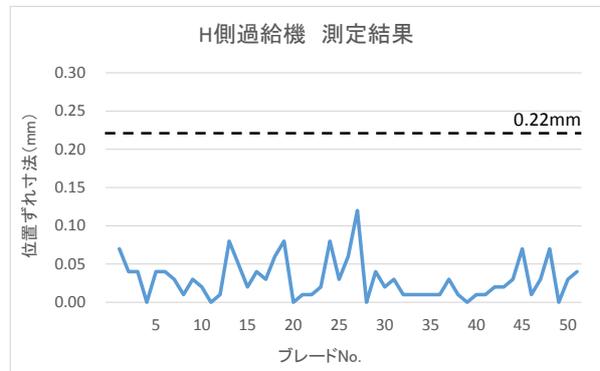
- ・当該過給機は隙間が小さい型式であるため、専用計測器を用い、2.(2)の方法でレーシングワイヤ位置測定を実施した。

- ・ワイヤ位置ずれ寸法は最大0.19mmであった。

- ・柏崎刈羽原子力発電所7号機の過給機であることから、設計公差は0.22mmである。点検結果より、設計公差を超える位置ずれが無いことから、継続使用可能と判断した。なお、点検後のD/G試運転の結果、異常のないことを確認した。

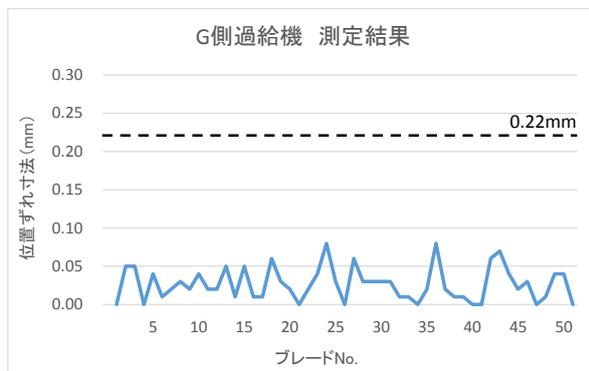
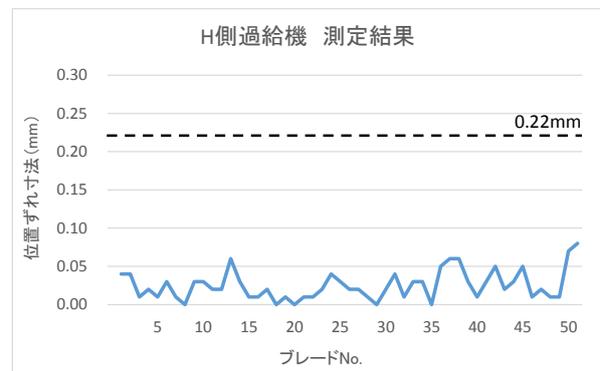
- ・当該過給機は隙間が小さい型式であるため、専用計測器を用い、2.(2)の方法でレーシングワイヤ位置測定を実施した。

- ・ワイヤ位置ずれ寸法は最大0.08mmであった。

- ・柏崎刈羽原子力発電所7号機の過給機であることから、設計公差は0.22mmである。点検結果より、設計公差を超える位置ずれが無いことから、継続使用可能と判断した。なお、点検後のD/G試運転は今後実施予定である。
