窒素ガス分離装置（B）の運転再開について

2020年7月10日

東京電力ホールディングス株式会社

窒素ガス分離装置（B）指示不良に関する不具合の
原因と対策について
(窒素ガス分離装置（B）指示不良に伴う運転上の制限逸脱及び復帰について)

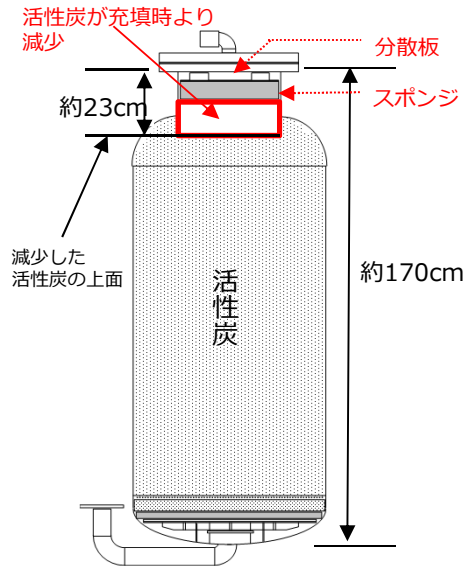
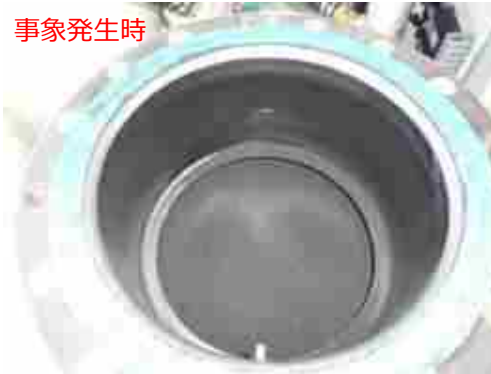
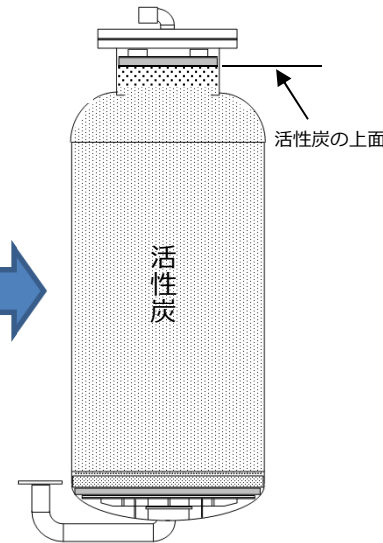
吸着槽 1 の活性炭の充填状況

試運転と追加充填を繰り返し、活性炭の充填状態の緊密化を実施

活性炭の緊密化として、充填高さが変わらなくなるまで、活性炭の充填高さの確認と補充を実施する。

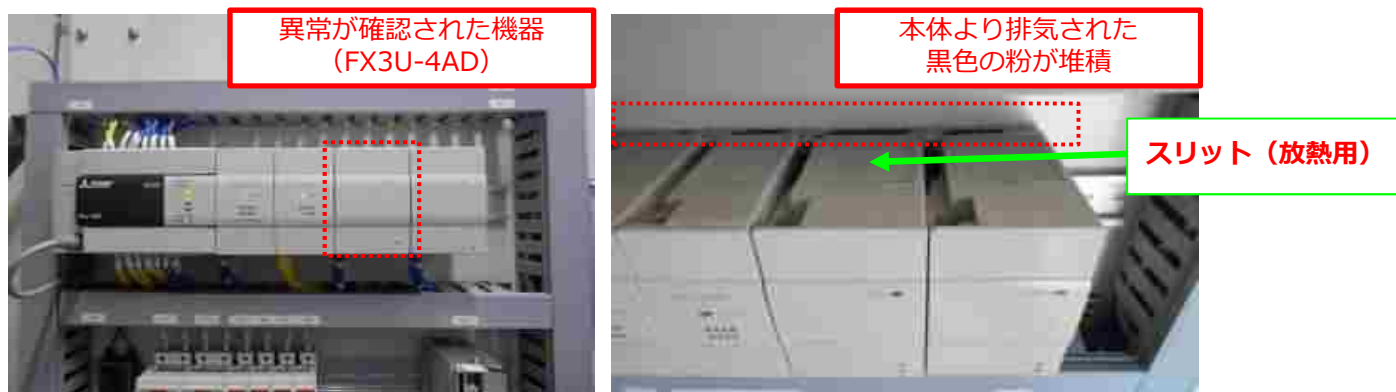
原因調査の結果、AD変換器内のヒューズが開放していたこと及び黒色の粉の混入を確認。AD変換器上面のスリット部に黒色の粉が堆積されたことから、スリット部からの黒色の粉の混入により、回路が短絡したことでヒューズが開放し、回路への電源供給が絶たれたため、AD変換の機能が喪失したと考えられる。

推定原因	調査方法	調査結果	可能性
電源供給回路の異常 (単一故障、異物、塩害等)	分解調査	<ul style="list-style-type: none"> AD変換器内に黒色の粉を確認。 導通確認により、AD変換器内ヒューズ開放を確認。 AD変換器内に塩の付着・腐食、黒色の粉以外の異物付着の形跡なし。 その他外力による単一故障の形跡なし。 	○
給電部の接触端子不良	端子のゆるみ確認	ゆるみがないことを確認。	×
給電部のケーブル断線	導通確認	受電部の電圧測定の結果、異常がないことを確認。	×

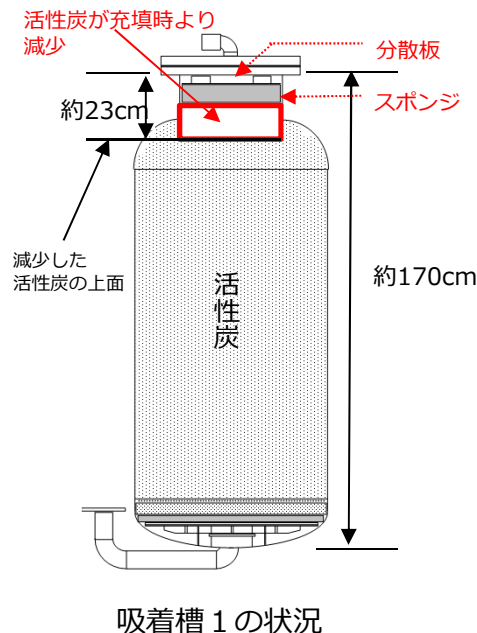
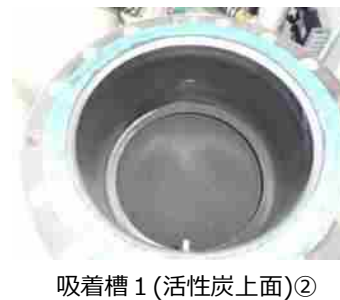
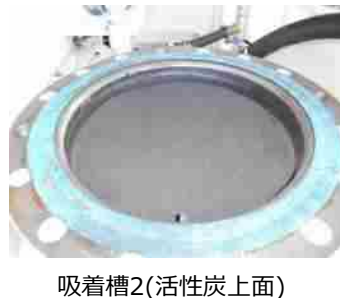
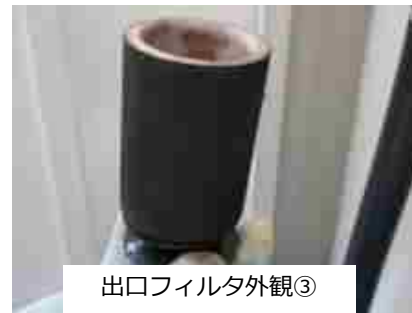
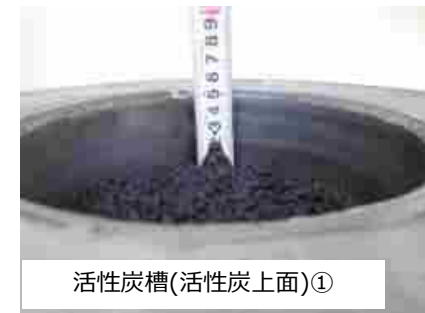
目的	構成機器	点検結果
黒色の粉の発生箇所の特定	活性炭槽	活性炭槽の活性炭の減少・細粒化なし(①)
	吸着槽1・2	<ul style="list-style-type: none"> 吸着槽1の活性炭の減少・細粒化を確認(②)。内部や構造物に異常なし。黒色の粉は吸着槽1の活性炭によるもの。 吸着槽2は異常なし。
黒色の粉の系統への流入有無	出口フィルタ	フィルタの外側に活性炭が付着、内側に付着なし(③)→フィルタから下流への流入なし。
黒色の粉の流出有無	サイレンサ	サイレンサの不織布(内側)に活性炭の付着を確認。活性炭は管と不織布外周の隙間より装置外へ流出。

- 黒色の粉は、当該装置の**吸着槽1**内に充填されていた**活性炭が細粒化**し、吸着槽の下流側にある**装置内のサイレンサ**から排出されて、当該装置内に飛散したと考えられる
- 活性炭の粉はフィルタにより捕集され、**フィルタより下流には流入していない**と考えられる。

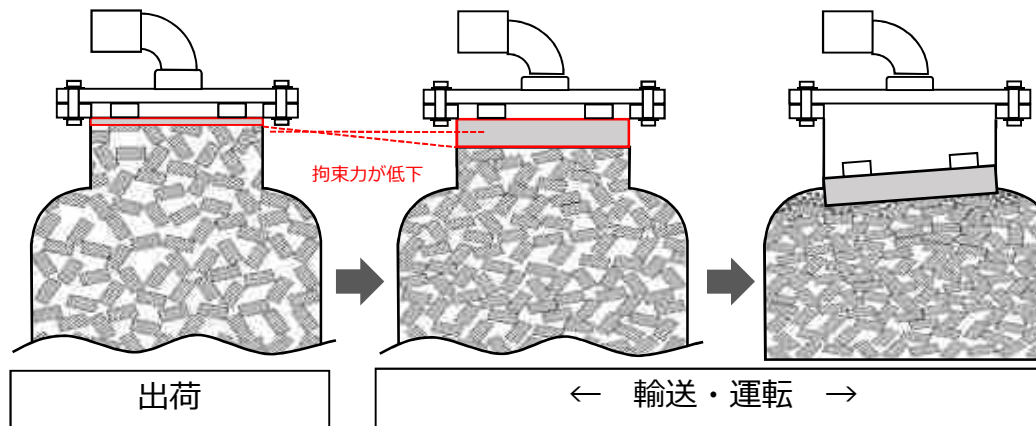
1. 吸着槽内における活性炭の充填密度は、活性炭の粒は円柱状であり粒同士に不均一な隙間が生じるため、製造時には加振を行う等活性炭の緊密化を行っているが、製品によりばらつきが生じることが避けられない。
2. 充填状態に粗な部分がある場合、輸送時および据付時の振動もしくは運転時の流体の流れによって吸着槽内の活性炭が密になっていくことにより活性炭の充填高さが低下していく。
3. これが進行すると、下図に示すようにスポンジによる活性炭の拘束力が低下し、吸着槽上部の活性炭に遊びが生じることでフレットングへとつながり細粒化が発生することとなる。

出荷
通常時においては、活性炭をスポンジの収縮による弾性力によって拘束している

← 輸送・運転 →
活性炭充填高さが低下してくるとスポンジが膨らみ拘束力が低下していく。

スポンジによる拘束力が無くなると、吸着槽内上部の活性炭に遊びが生じて運転時の流体の流れにより相互のフレットングが生じて細粒化する

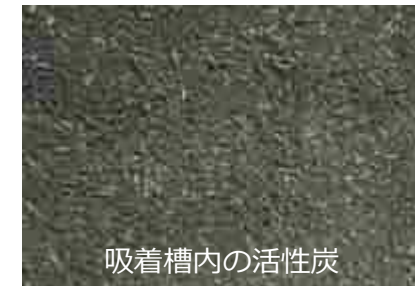
吸着槽内の活性炭

吸着槽 1 については、工場出荷後においても吸着槽内の緊密化が十分でないところが一部あったと考えられること、輸送時および据付時の振動もしくは運転時の流体の流れにより、吸着槽内の活性炭が密になっていったことで、活性炭の充填高さが低下し、吸着槽上部の活性炭に遊びが生じることで細粒化が進んだものと考えられる。

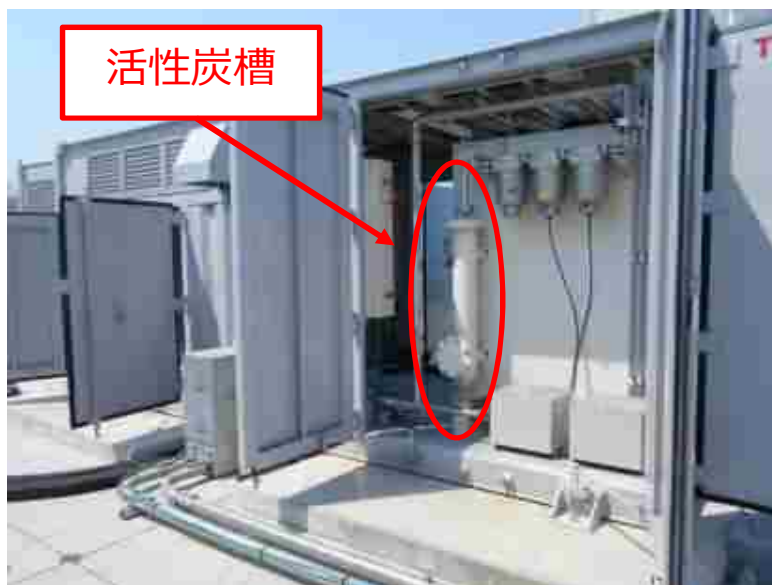
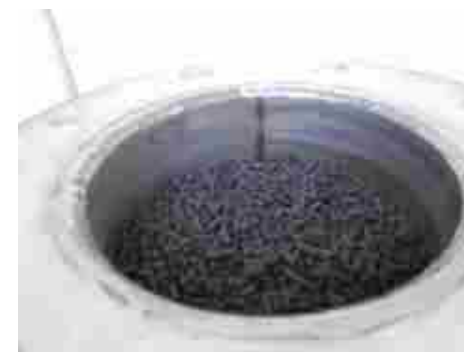
活性炭槽の上蓋フランジを開放した結果、活性炭は細粒化されておらず、活性炭の総量も充填時と同等であったことを確認した。

そのため、装置内に飛散した黒色の粉は**活性炭槽の活性炭である可能性は低い**と考えられる。

細粒化された形跡なし

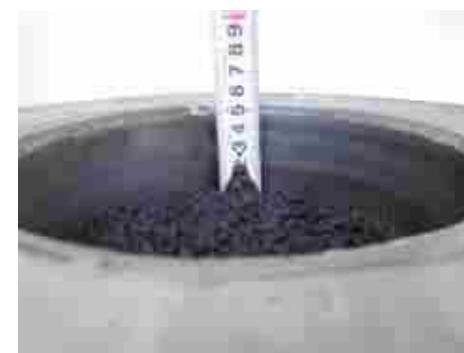
活性炭総量に変化なし

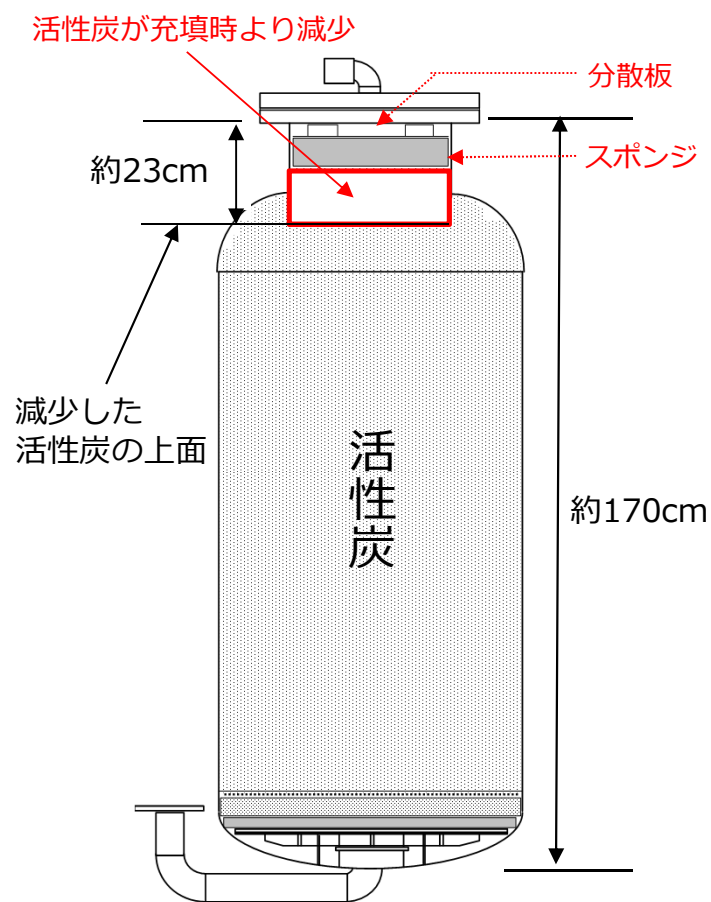
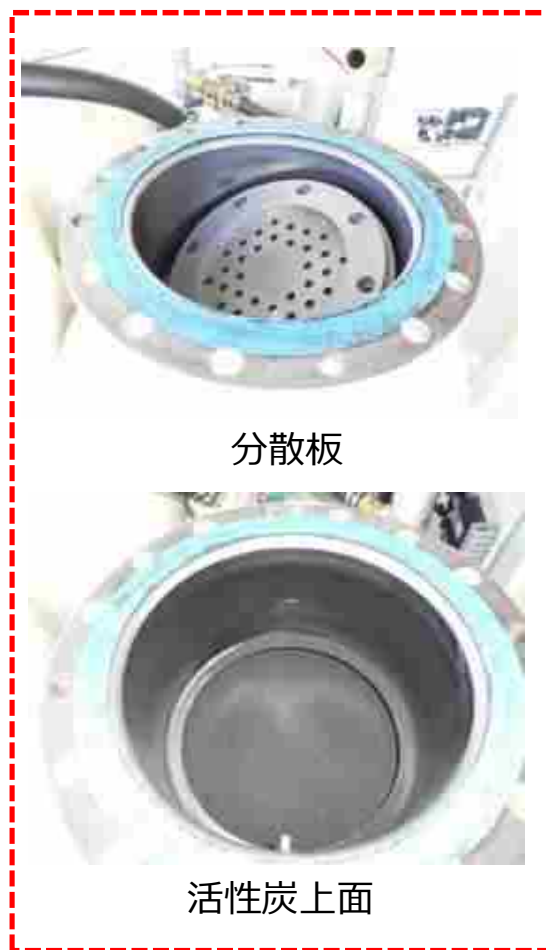
吸着槽 1 に活性炭の減少及び細粒化を確認。飛散した**黒色の粉**は吸着槽 1 の**活性炭が細粒化されたもの**と考えられる。

吸着槽 1 の状況

吸着槽の開放確認の結果、活性炭充填高さの低下が確認されたため、**充填高さの低下による活性炭拘束力の低下に起因して活性炭のフレットィングが発生**し、細粒化につながったものと考えられる。

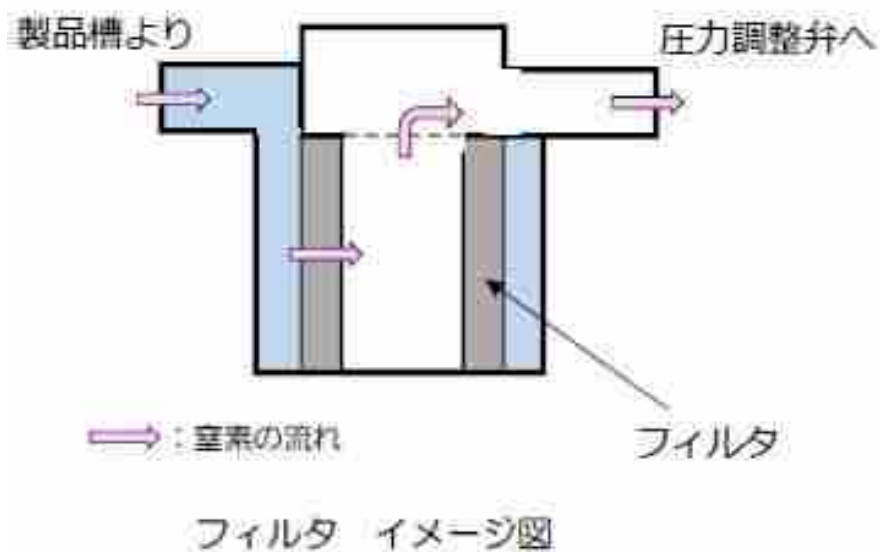
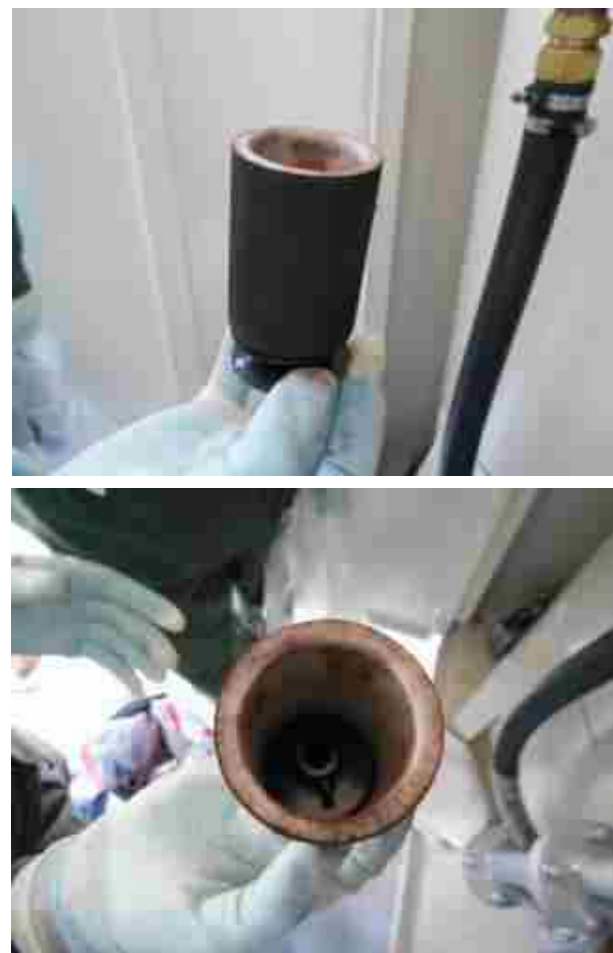
フィルタ表面に黒色の粉が捕集されていることを確認した。内面には黒色の粉が透過した痕跡がなかったことから、黒色の粉はフィルタにより捕集され、**フィルタより下流には流入していない**と考えられる。

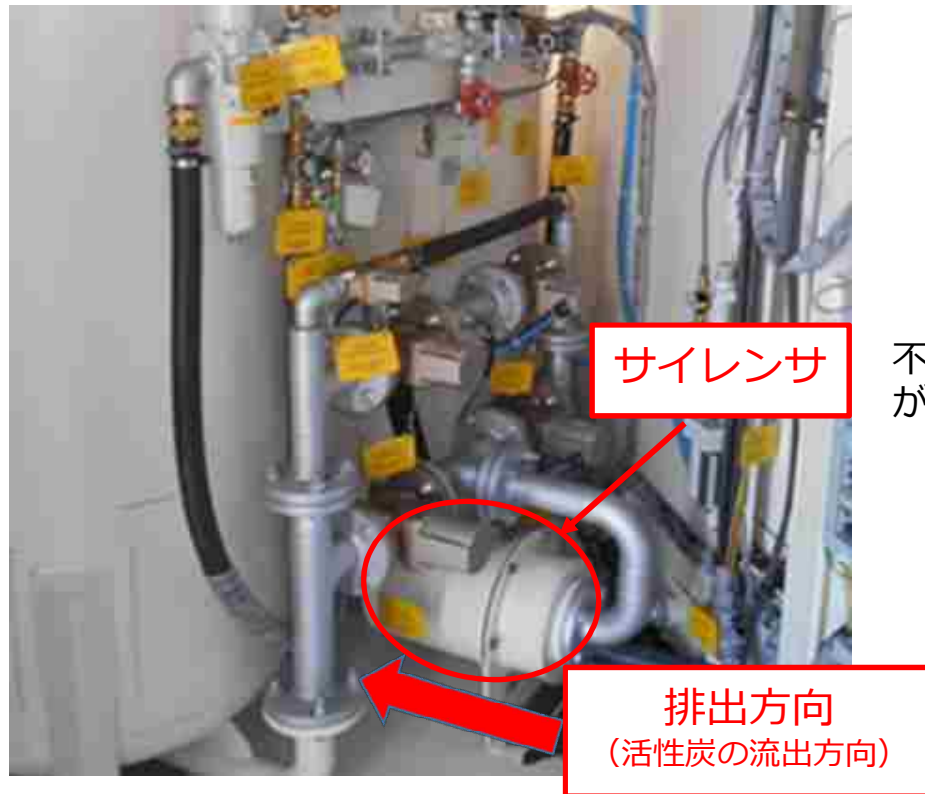
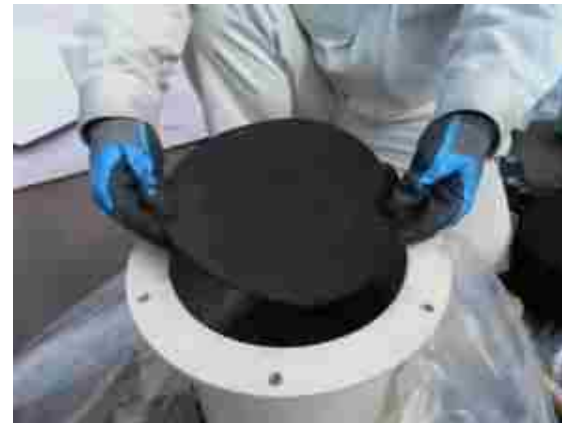
装置内サイレンサ

サイレンサ構成部品である不織布に細粒化された活性炭が付着していることを確認した。この結果から、**活性炭の大部分は、サイレンサの不織布で捕集出来なかったものが、管と不織布外周の隙間より装置外へ流出したものと考えられる。**

不織布は本来白色であるが、全面的に黒色の粉が付着している状況

活性炭細粒化の可能性を否定できないことから、サイレンサの排気を窒素ガス分離装置の外部に排出できるよう改造を行う。

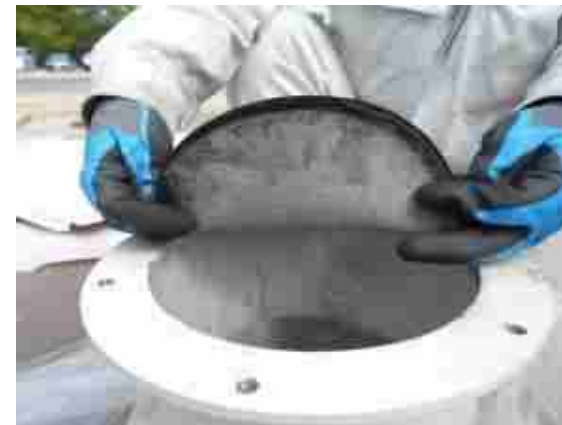
裏面は白色
