【補足説明資料】
破損燃料用輸送容器に係る実施計画Ⅱ章の変更について

2020年6月26日

東京電力ホールディングス株式会社

破損燃料用輸送容器に係るコメント回答 ①

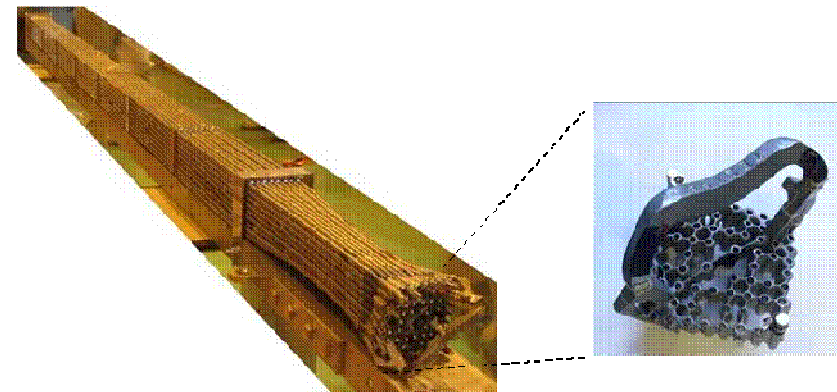
図5-1 がれき落下衝撃試験の結果

衝突後の燃料集合体を図5-1に示す。試験の結果、ハンドルは大きく変形し燃料棒は湾曲したものの、吊り上げ性能、燃料被覆管の密封性は確保されることを確認した。また、各測定データから、落下体がUTPに衝突し、その衝撃荷重が膨張スプリングを介して全ての燃料棒に伝達すること、燃料被覆管が塑性変形するような大きな荷重が付加された場合にはUTPが塑性変形した後に燃料被覆管が塑性変形することを確認した。

したがって、燃料被覆管への影響程度はUTPの変形程度から把握することが出来る。

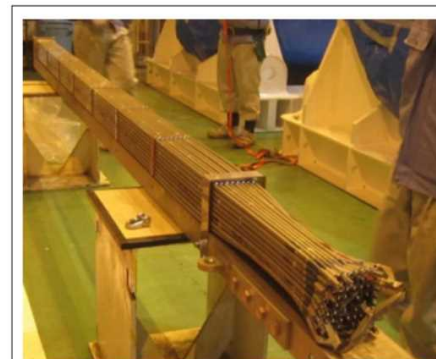
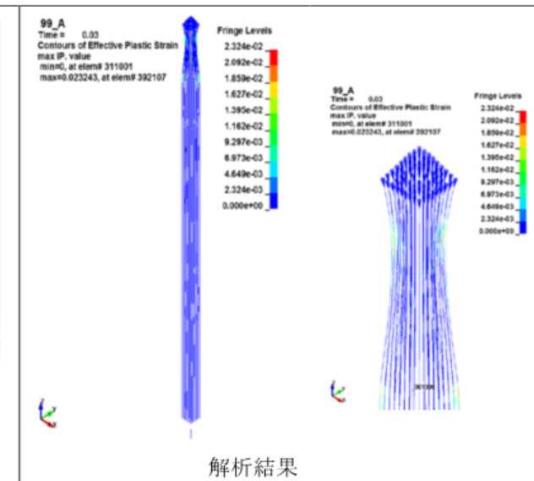
ガレキ落下試験結果と解析の比較

- ラック内に貯蔵された燃料へのガレキ落下影響を解析評価するために、模擬燃料体を用いたガレキ落下試験を下記条件で実施した。
(燃料型式：9x9燃料（A型）、落下体質量：約100kg、落下高さ：5m)
- 試験の結果、下記写真に示す通り燃料ハンドルが大きく変形し、燃料集合体の第8スパンの燃料棒にたわみが発生したものの、ヘリウムリーク試験により被覆管には破損が無いことを確認した。

- LS-DYNAを用いた解析では、燃料集合体の各部材を下記要素タイプにモデル化したうえでガレキ落下試験と同じ条件で再現解析を行った。
- その結果、試験結果と燃料ハンドル、燃料集合体上部（第8スパン）の燃料棒のたわみ等、変形傾向はほぼ一致していることを確認した。

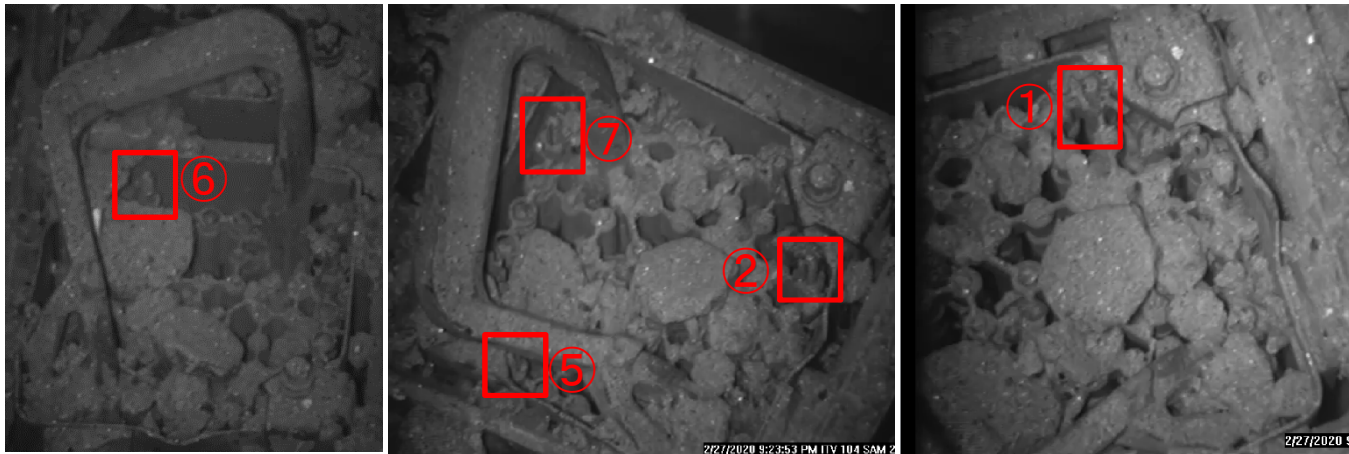
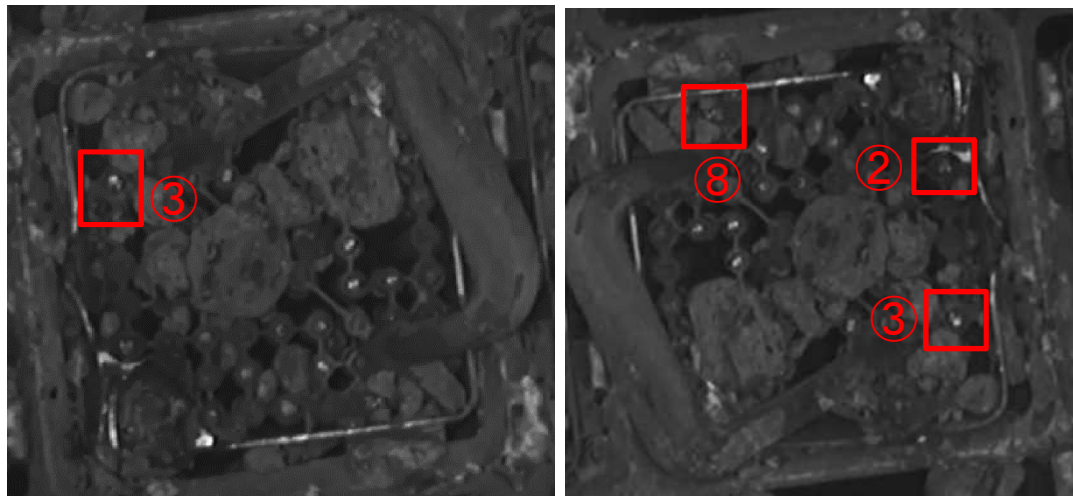
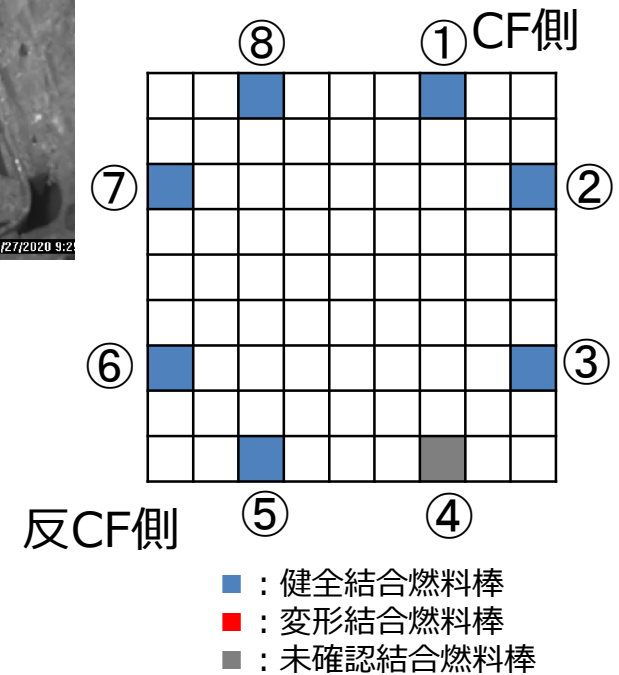
- 3号機SFP内のハンドル変形燃料のうち、最も変形が大きな燃料（約60度、p2の写真⑪が該当）のITVによる結合燃料棒（上部端栓）の様子は下記のとおり。
- 画像で確認できた結合燃料棒はいずれも有意な変形は無く吊上げ上問題ないと考える。
- その他のハンドル変形燃料についても同様に画像で確認できた範囲では結合燃料棒にいずれも有意な変形は無かった。（但し、CB変形燃料除く）

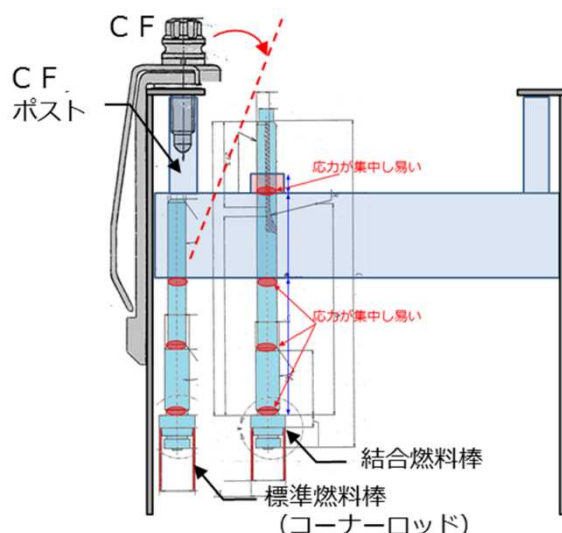
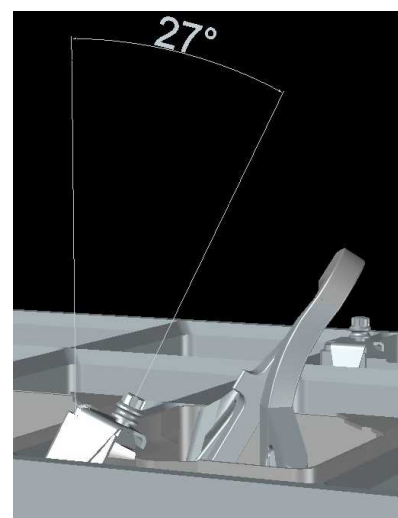
- CB変形燃料はハンドルだけでなく、CF・CFポストがハンドル側に傾倒^{*1}するように変形しており、CFポスト近傍の標準燃料棒、結合燃料棒は、上部タイプレートを介して曲げ応力が発生している可能性がある。そのため、CFポスト近傍の燃料棒に発生する塑性歪の有無を有限要素法コードANSYSを用いて評価した。（*1 ITV画像からCFポストの傾倒角度は約27°と推定。）

- 評価の結果、CFポスト近傍の標準燃料棒、結合燃料棒は、いずれも上部端栓部については細径部において歪が大きくなり、曲げ角度30°では塑性歪2.8%を超過した。一方、被覆管部においては歪は発生しなかった。したがって、いずれも上部端栓部は破損している可能性はあるものの、被覆管部に破損はないため、燃料棒からのFPガスのリークやペレット脱落リスクは無いと考える。

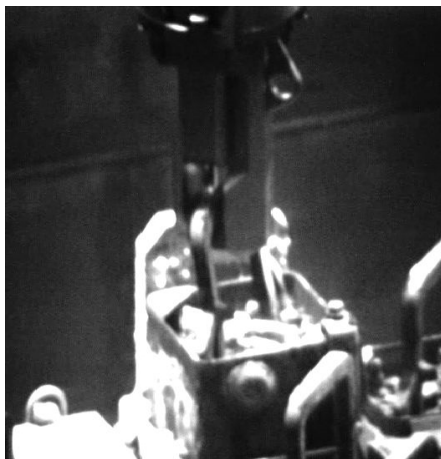
- ✓ 2020年5月21-22日, 3号機FHM掴み具で把持可能なハンドル変形燃料10体の吊り上げ試験を実施した。
- ✓ 10体中,7体のハンドル変形燃料は問題なく吊り上げ可能であることを確認した。

吊り上げ試験の状況 (No.15)

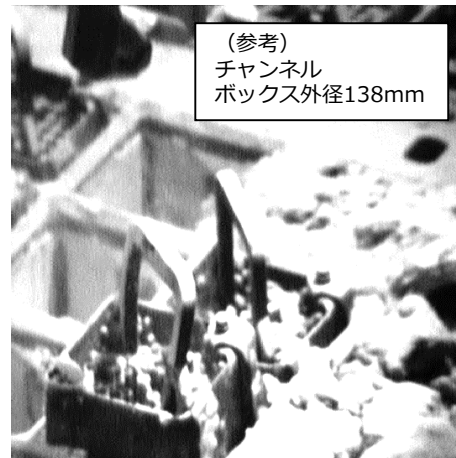
- ✓ 7体中3体については試験前より約20~70mm高い位置で着座。通常の重量荷重で再吊り上げ可能であることを確認済み。今回の吊り上げによりガレキが燃料の下部に混入したと推定。想定事象でリスクが無いいため燃料取り出しまで現状維持。

高い位置で着座した燃料(No.6)

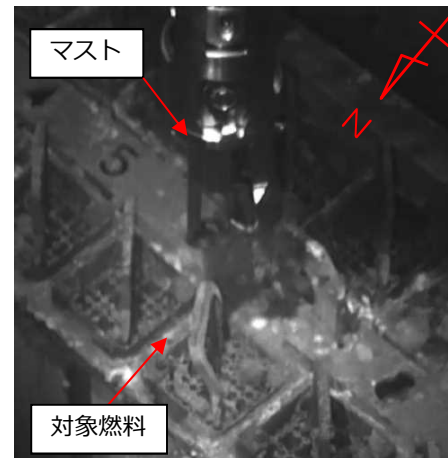
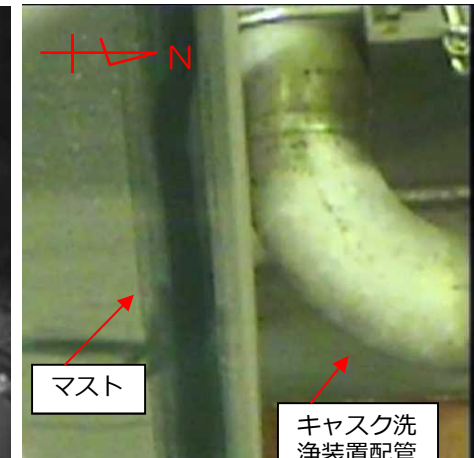
- ✓ ハンドル変形燃料1体について、吊り上げ前に配管との干渉が確認されたため、吊り上げ試験を中止。
- ✓ 当該燃料の把持方法および試験時期については,今後検討。

マストと配管の干渉により
吊ることができない燃料 (No.14)

マストとの干渉の状況(No.14)
