高浜発電所 3号機 蒸気発生器伝熱管の損傷について

2020年7月15日

1. 事象の概要

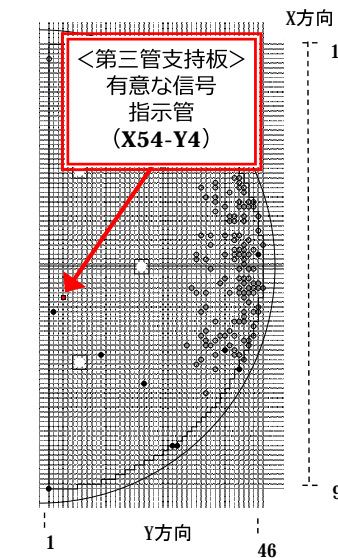
B-S G (低温側)

- : 有意な信号指示管 (1本)
- : 既施栓管 (拡管部応力腐食割れ) (10本)
- : 既施栓管 (拡管部応力腐食割れ以外) (124本)

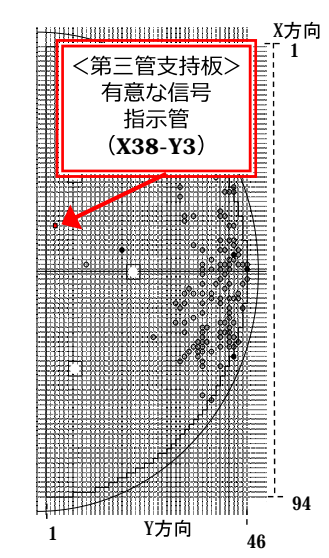
C-S G (低温側)

- : 有意な信号指示管 (1本)
- : 既施栓管 (拡管部応力腐食割れ) (7本)
- : 既施栓管 (拡管部応力腐食割れ以外) (113本)

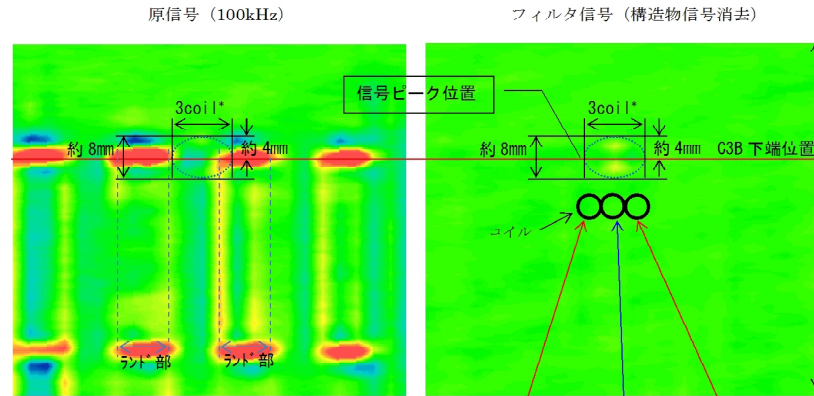
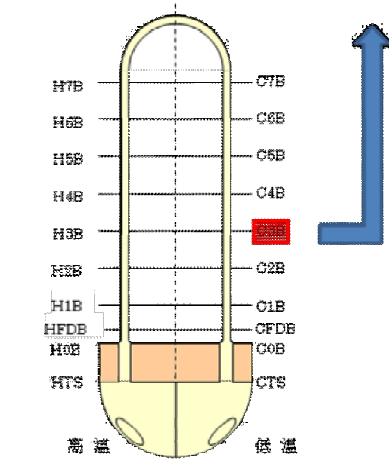
B-SG低温側第三管支持板 (X54, Y4) のECT結果

ECTデータを分析した結果、伝熱管外面の周方向に沿った非貫通のきずの特徴を有していた。

減肉率: 約32%

きずの端部の軸方向成分 (赤色矢印) を検出
きずの中心部の周方向成分 (青色矢印) を検出

- ・位相角評価から、外面指示の特徴を持っている。
- ・指示は複数のコイルで検出されており、指示の中心部のコイルは周方向成分、両端部のコイルでは軸方向成分の特徴を持っている。

上記の通り軸方向成分及び周方向成分の両方の成分が読み取れるため、広がりを持つ減肉と評価する。(下図参照)

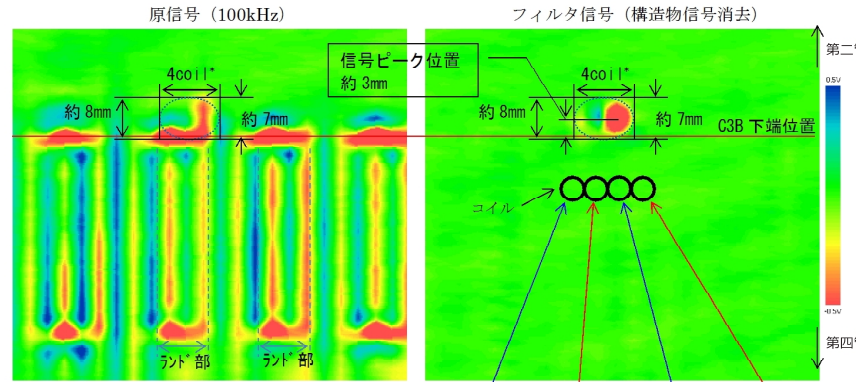
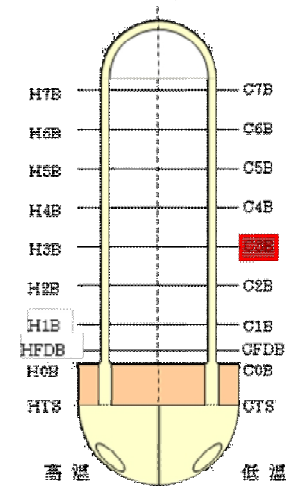
C-SG低温側第三管支持板 (X38, Y3) のECT結果 減肉率: 約56%、約28%

ECTデータを分析した結果、伝熱管外面の周方向に沿った非貫通のきずの特徴を有していた。

きずの端部の軸方向成分 (赤色矢印) を検出
きずの中心部の周方向成分 (青色矢印) を検出

- 位相角評価から、外面指示の特徴を持っている。
- 指示は複数のコイルで検出されており、指示の中心部のコイルは周方向成分、両端部のコイルでは軸方向成分の特徴を持っている。

上記の通り軸方向成分及び周方向成分の両方の成分が読み取れるため、広がりを持つ減肉と評価する。(下図参照)

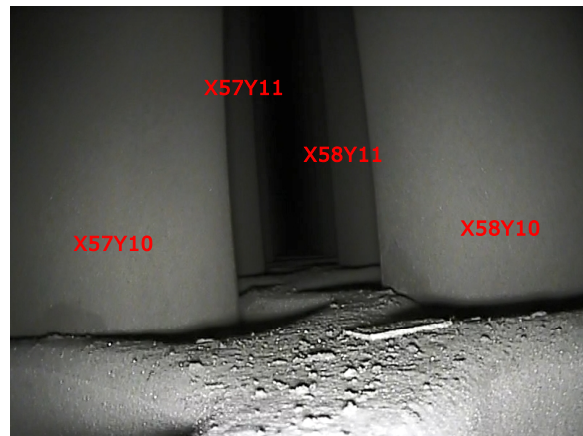
(A-SG 第一管支持板上)

- 伝熱管から剥離したスケール（以下、スラッジという。）をSG器内の各所で確認した。
- A-SGの流量分配板上（X54-55、Y44）にて金属片を確認した。
- C-SGの流量分配板上（X2-3、Y5-6）にて金属片を確認した。
なお、C-SGの金属片を確認した位置は、減肉を確認した位置から約3.5m下方、約1.2m半径方向に離れた場所であった。
- B-SG器内にはスラッジ以外の異物はなかった。

スラッジ確認結果の例

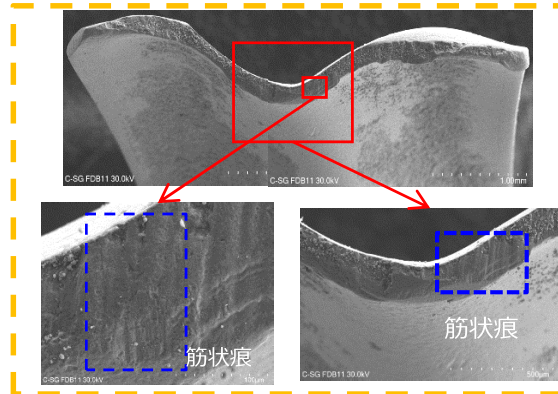
C-SG観察結果の例

- 材質はいずれもオーステナイト系ステンレス鋼 (SUS304相当)
- 類似する形状の資材を確認したところ、幅4.5mm程度のうず巻きガスケットの一部 (フープ材) であると推定
- 走査電子顕微鏡により観察した結果、部分的な筋状の擦れ跡、摩耗などを確認

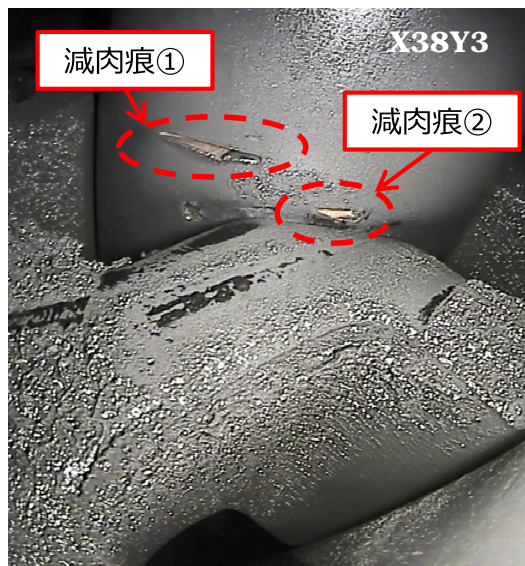
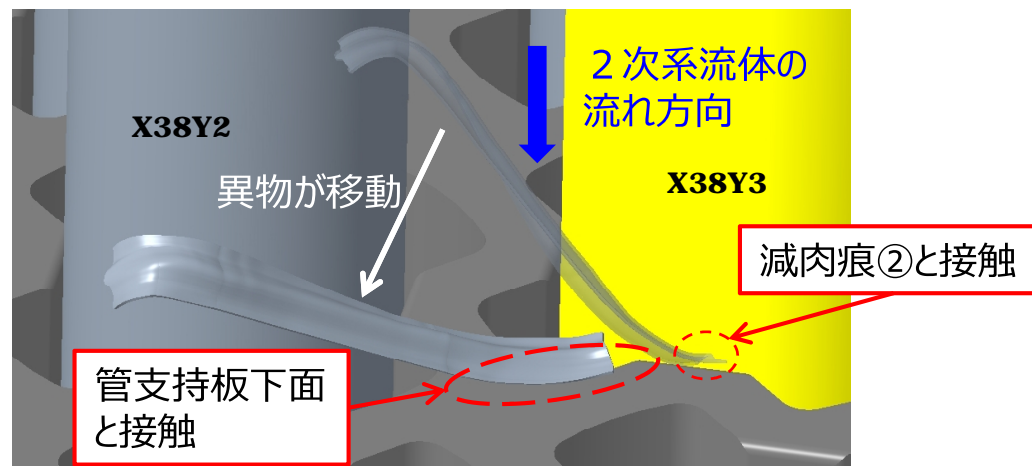
- 最初に金属片の角部が②の位置で接触（伝熱管と管支持板の隙間に挟まり拘束）し、管支持板に対して角度を持った姿勢が維持された。
- ②の位置で減肉深さが進展すると金属片の拘束は緩和され、金属片はより安定な姿勢（管支持板下面に張り付く状態）に変化し②の減肉痕を与えた角部が①の位置に接触位置を変えた。

1. 減肉痕②と接触した状態から、伝熱管/管支持板の拘束が外れた状態へと変化

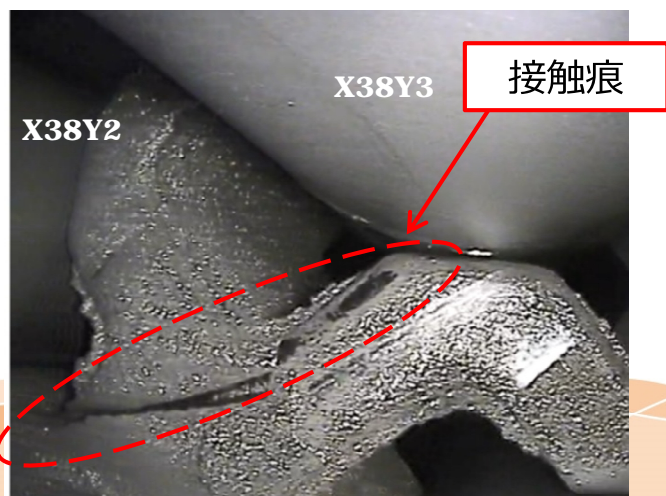
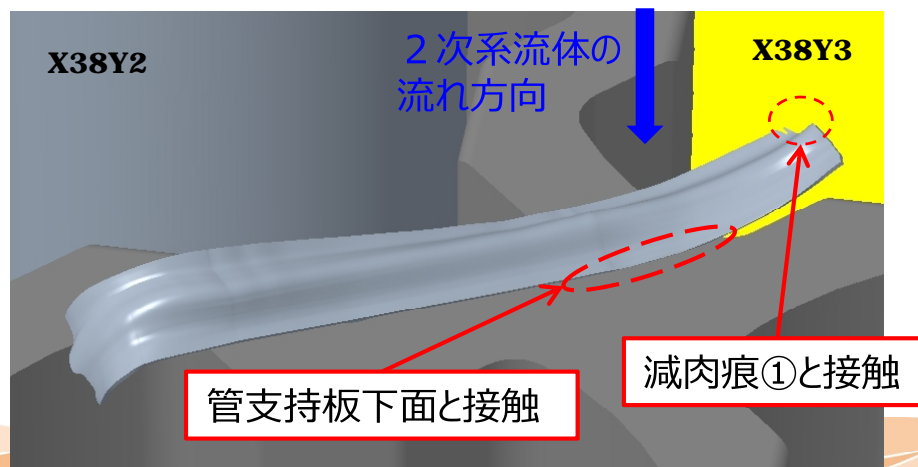
2. 流体力により安定した姿勢となった状態 (減肉痕①と接触した状態)
