【サブドレン他浄化設備 前処理フィルタ2B保温材下部からの滴下事象】  
B系統前処理フィルタの応急補修および  
A系統前処理フィルタの状況について

2020年 8月 7日

東京電力ホールディングス株式会社

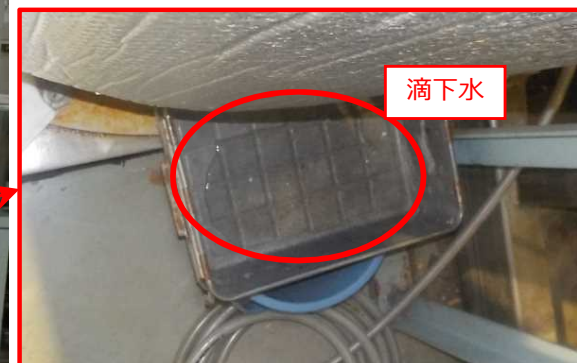
現場状況（写真）

- 5月22日、サブドレン他浄化設備前処理フィルタ 2 Bの保温材下部から1滴／秒程度の水の滴下を確認。通常、サブドレン他浄化設備は1系統で処理をしており、滴下のあった箇所をB系統からA系統に切り替えることで、現時点で、処理に問題は生じていない。

【参考】現場の雰囲気線量  
0.01mSv/h

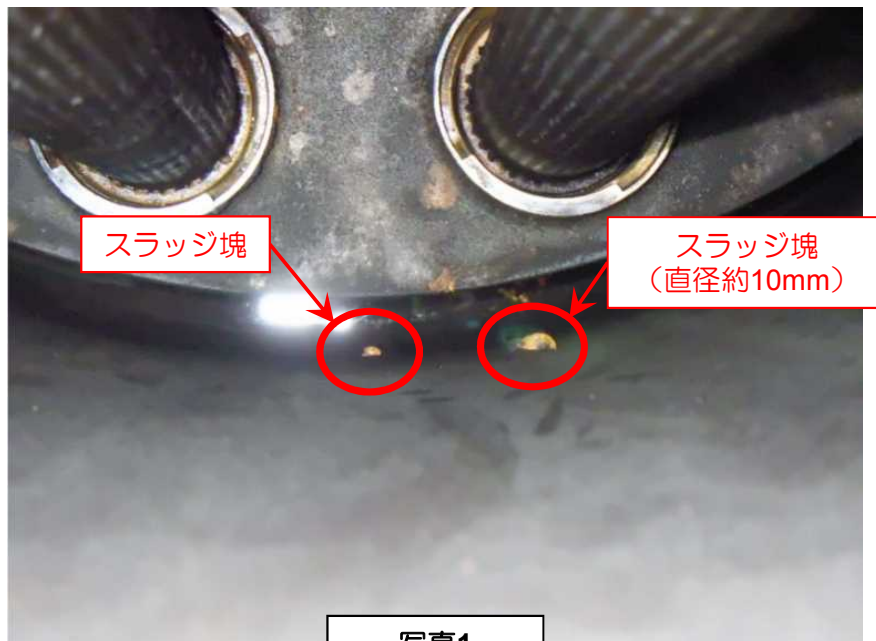
写真1

- 7/14, 前処理フィルタ2Aのフィルタ交換に併せ, 容器内面の塗装損傷状況の目視確認を実施。  
3箇所でスラッジ塊を確認（写真1, 2参照）。  
大きなもので直径10mm程度であり, B系で確認されたスラッジ塊より小さい。
- 前処理フィルタ3Aについて, 7/31に内面確認を実施。  
胴体に有意な損傷等は見られなかったが, 上蓋の数か所にスラッジ塊を確認。  
大きなもので直径20mm程度。
- 前処理フィルタ1Aは6/9に内面確認済。スラッジ塊は見られなかった。
- 2A, 3Aいずれも, 現時点でスラッジ塊が胴体や上蓋の腐食による生成物（さび）であるかは不明。

前処理フィルタ2A 容器内面の状況

このため、スラッジ塊が仮に胴体の腐食生成物であってもB系統のような腐食の加速はないものと考えられるが、フィルタ交換（2～3ヵ月ごと）に併せ内面確認を実施する。
