高浜発電所 3号機
蒸気発生器伝熱管の損傷について
(7月22日公開会合でのご質問内容の確認)

2020年8月24日

高浜発電所3号機 蒸気発生器伝熱管の損傷について

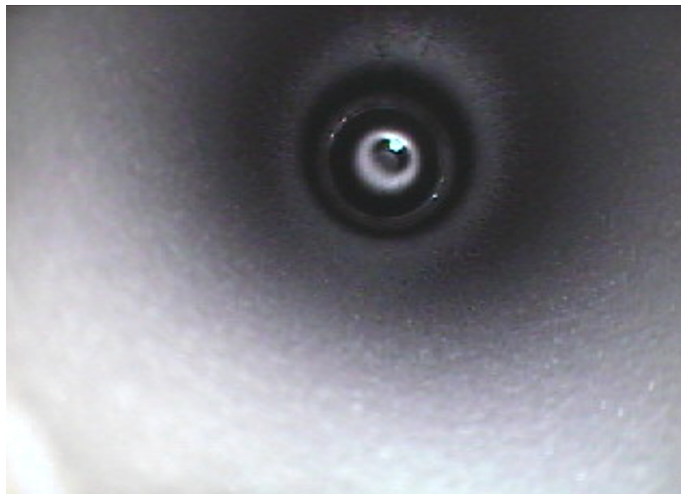
(C—SGの例)

3/4インチ以上の配管（レジャーサ含む）について、小型カメラでの点検を実施した結果、異物は確認できなかった。

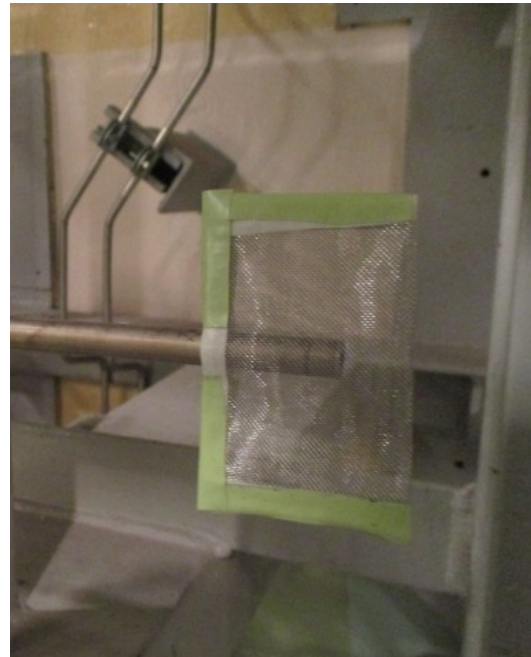
(フラッシングの様子)

3/8インチ配管（約50m×3ループ）について、空気でのフラッシングによる確認を実施した結果、異物は確認できなかった。

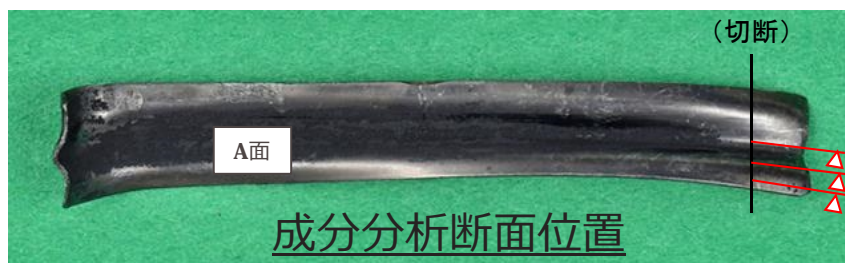
- C-SGの金属片の伝熱管と接触したと推定される角部に伝熱管の主成分であるニッケル (Ni) の付着があるかどうかを調査するため、角部を切断して断面の化学分析を実施

- 化学分析の結果、どの切断面においても、表層には伝熱管の成分と考えられるNi成分は検出されなかった。
なお、過去の美浜3号機の異物によるSG伝熱管外面の摩耗減肉事象（2000.9.1損傷確認）のように、原因となった異物の表面の付着物分析を行った結果、スラッジの主成分であるマグネタイト以外は認められなかった事例はある。

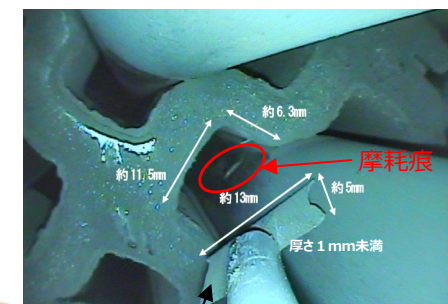
摩耗痕の写真

- 高浜3号機前回第23回定期検査では、A-SGの第三管支持板下面近傍において有意な信号指示ではないものの、深さ20%未満の微小減肉が認められた。
- 今回第24回定期検査でA-SGより回収した金属片が、前回定期検査で認められた微小減肉の原因である可能性について調査した結果を、次頁以降に示す。

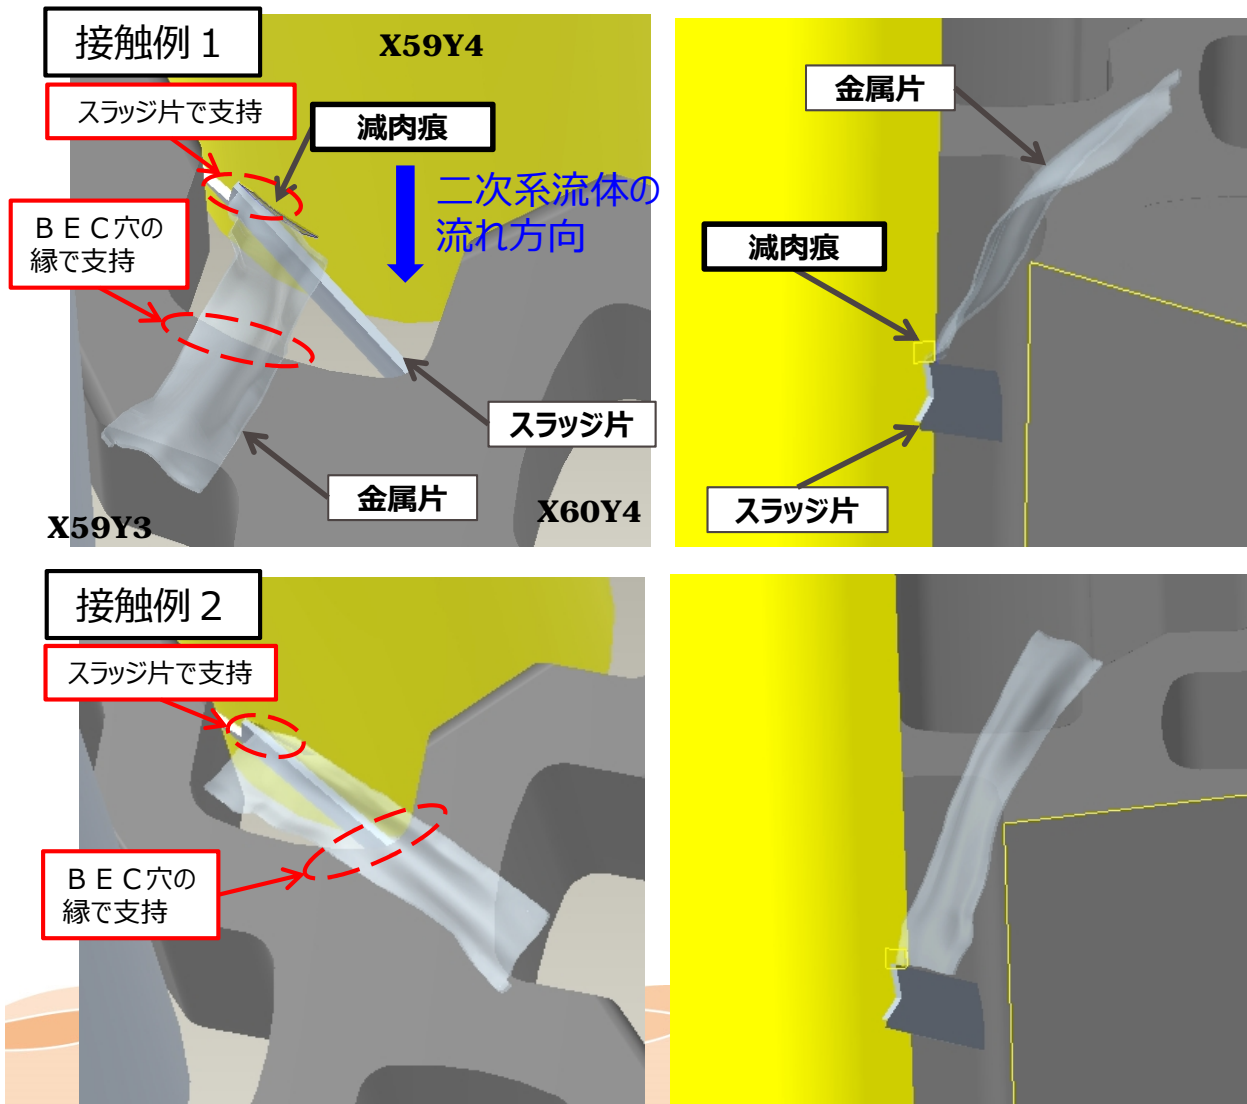
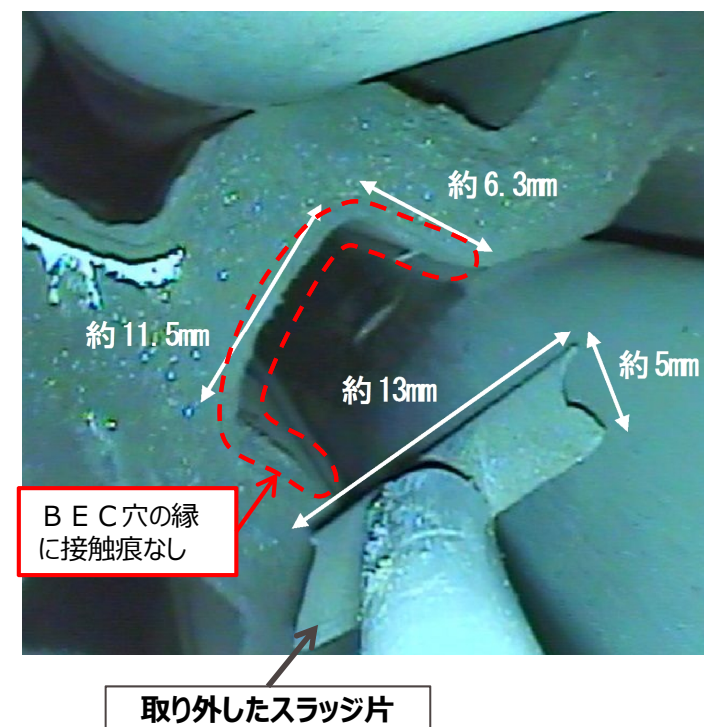
前回定期検査で減肉痕が認められた伝熱管周辺の管支持板の外観

- A-SGの金属片が前回定期検査で認められた減肉痕の位置（BEC穴下面よりも約5mm上側）で伝熱管と接触するには、金属片が管支持板BEC穴の縁で支持される姿勢（接触例1もしくは2）をとる必要があるが、当該BEC穴周辺に接触痕は認められていない。
- 従って、当該金属片が前回の減肉事象の原因である可能性は低いと考える。

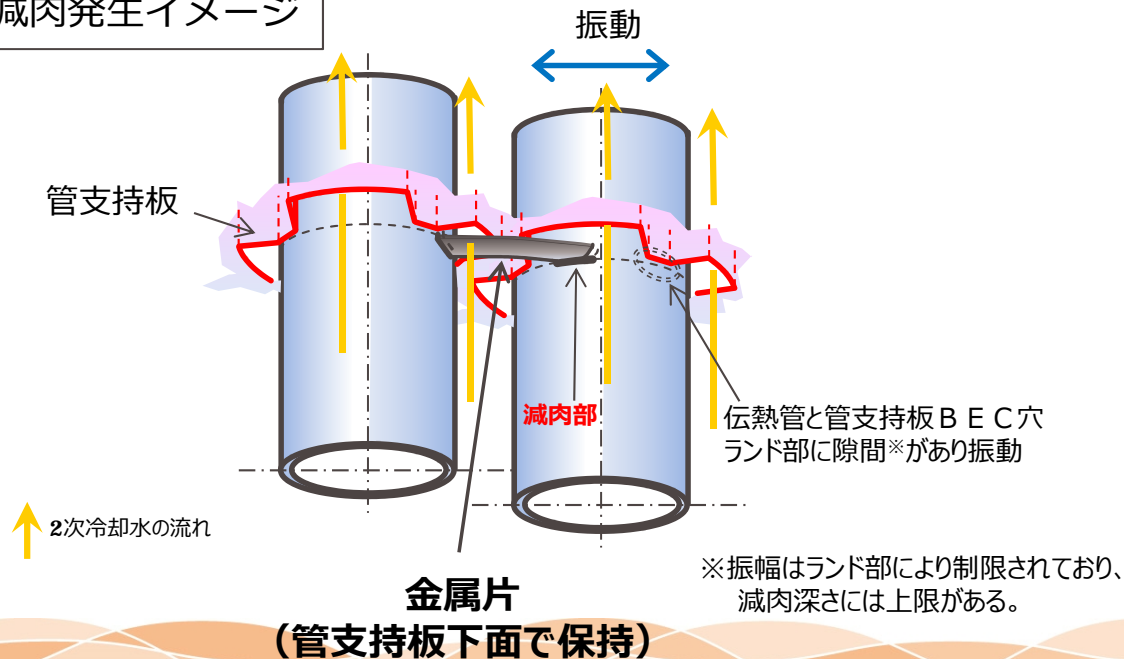
減肉発生イメージ

- 金属片が管支持板の下面で保持され、伝熱管振動により摩耗減肉が進展した場合の最大深さを以下の通り評価した。
- 伝熱管は、管支持板B E C穴のランド部に隙間があることでランダム振動し、金属片との接触部で減肉が発生する。
- ただし、振幅はランド部の寸法から制限があるため、減肉深さにも上限がある。
- その結果、減肉深さには上限があり、貫通には至らないことを確認した。

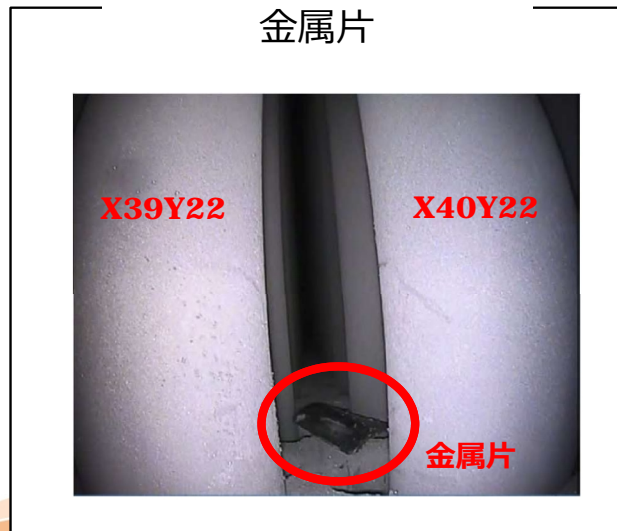
4号機22回定期検査
金属片

- 4号機前回（22回）定期検査で確認した金属片の写真と、3号機今回（24回）定期検査でのスラッジ写真を示す。
- スラッジか否かの判断は、形状（厚み、R形状など）および金属光沢により実施しており、スケールであれば伝熱管から剥がれ落ちたものであるため、直線あるいは瓦状の形状を有しており、金属光沢は見られない。
- 金属片（異物）とスラッジの違いは小型カメラにより十分判別できると考えているが、判断に迷った場合は回収して確認している。

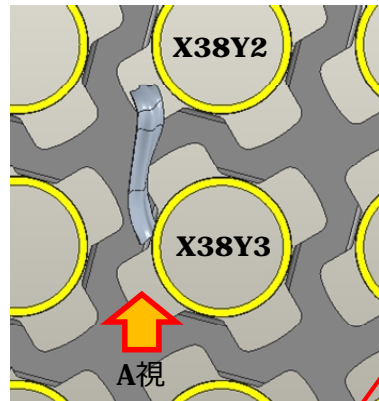
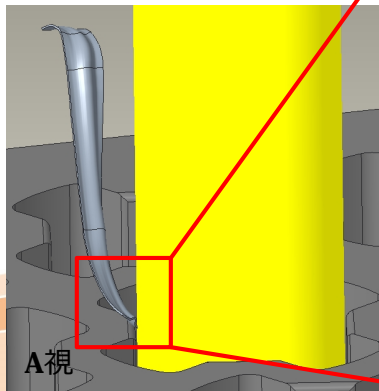
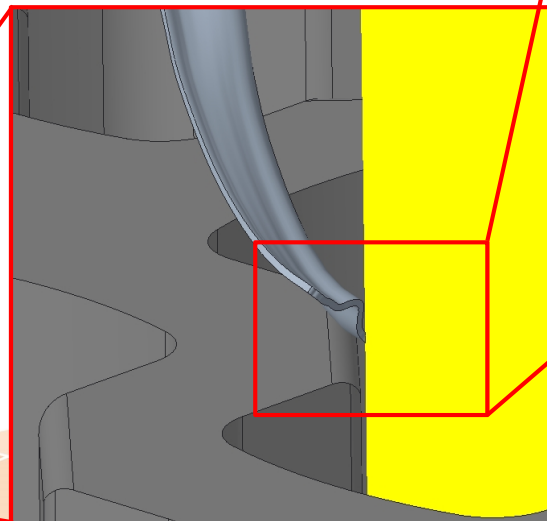
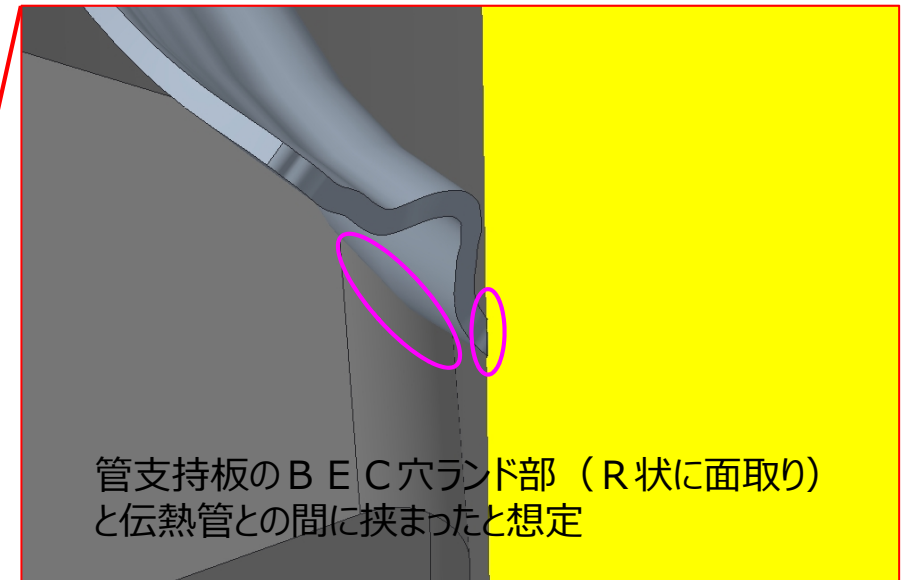
- 管支持板B E C穴のランド部は、角部にR状の面取りが施されており、また、ランド部と伝熱管の間には隙間がある。
- 金属片の厚みは約**0.2mm**であることから、幾何学的にこの隙間に挟まることが可能であり、またランド部の角部はR状であることから、金属片は管支持板に対して角度を持った状態で挟まることが可能である。
- 従って、C-SGで回収した金属片については、高浜4号機前回（22回）定検で想定された異物のように、流体力の作用で管支持板表面に押さえつけられなくとも、端部がB E C穴ランド部と伝熱管の隙間に挟まった状態で支持され、管支持板下面に保持された可能性もあると考えられる。

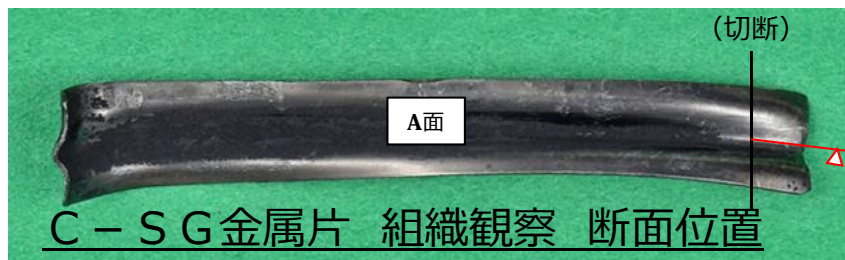
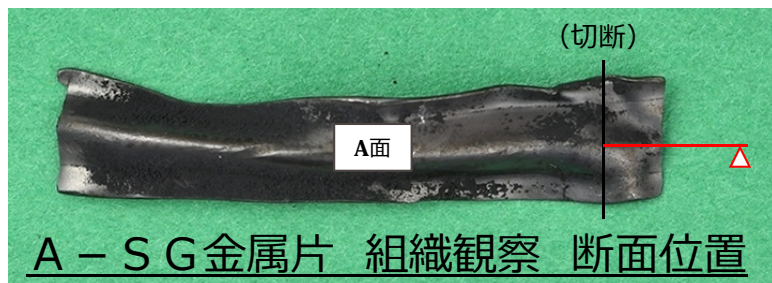
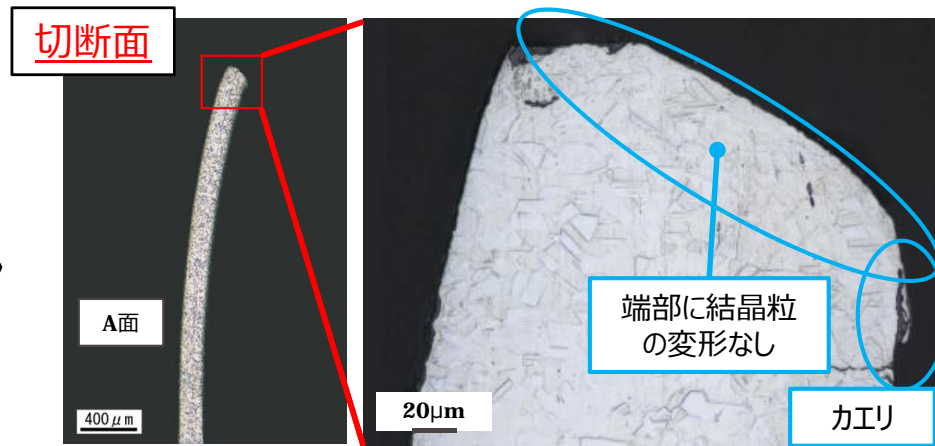
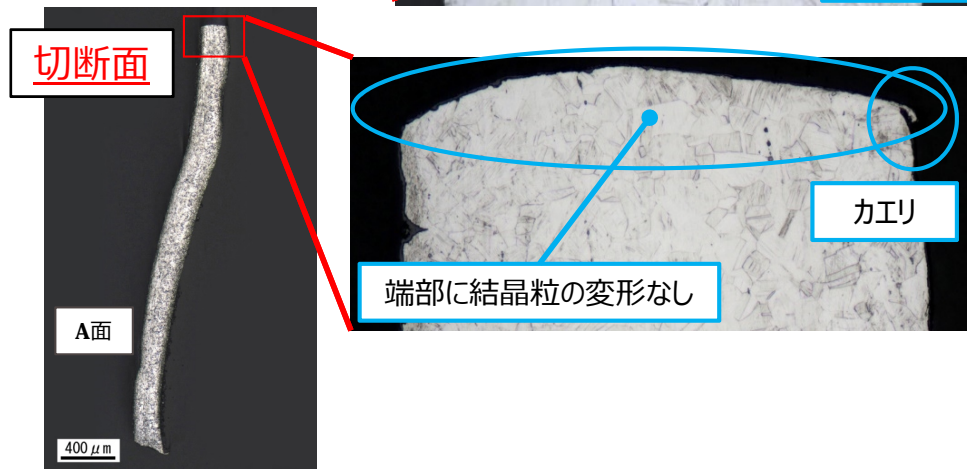
○ 回収した金属片の端部の組織観察のため、破壊調査を実施 (結果は右図)

○ 端部の結晶組織には変形が認められずまたカエリが残っていることから、せん断破壊や低サイクル疲労のように過大な荷重により塑性変形を伴う破壊モードではなく、砥石切断のように結晶組織に塑性変形を伴わない破壊モードで小片状になったと推定

⇒金属片はニッパーで細断されたものではない

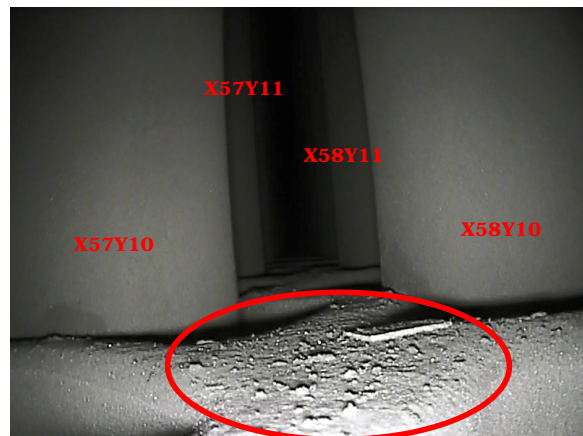
(A-SG 第一管支持板上)

- 伝熱管から剥離したスケール（以下、スラッジという。）をSG器内の各所で確認した。
- A-SGの流量分配板上（X54-55、Y44）にて金属片を確認した。
- C-SGの流量分配板上（X2-3、Y5-6）にて金属片を確認した。
なお、C-SGの金属片を確認した位置は、減肉を確認した位置から約3.5m下方、約1.2m半径方向に離れた場所であった。
- B-SG器内にはスラッジ以外の異物はなかった。

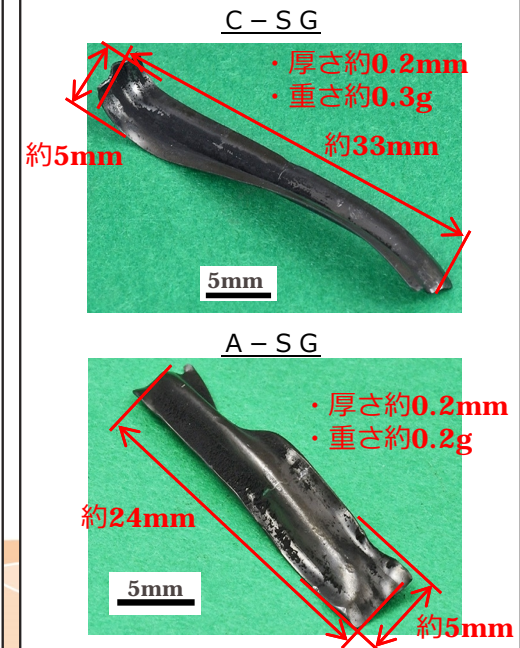
金属片の観察結果の例

A-SGおよびC-SG器内に金属片（うず巻きガスケットの一部と推定）が確認されたことから、その発生源を調査した。

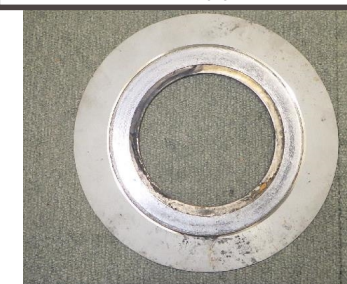
主給水制御弁バイパス管
フローノズル前管台フランジ

- 今回（第24回）の定期検査で開放した機器について、ガスケットパッキングが健全であることを確認した。（2箇所）
- 今回（第24回）の定期検査で開放していない機器を追加で開放し、ガスケットパッキングが健全であることを確認した。（18箇所）
- 過去にガスケットパッキングが損傷していた事例がないか、工事記録で確認したが損傷していたという記録はなかった。

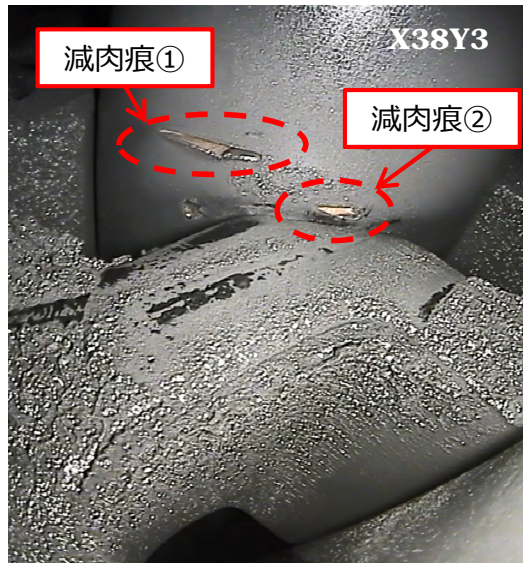
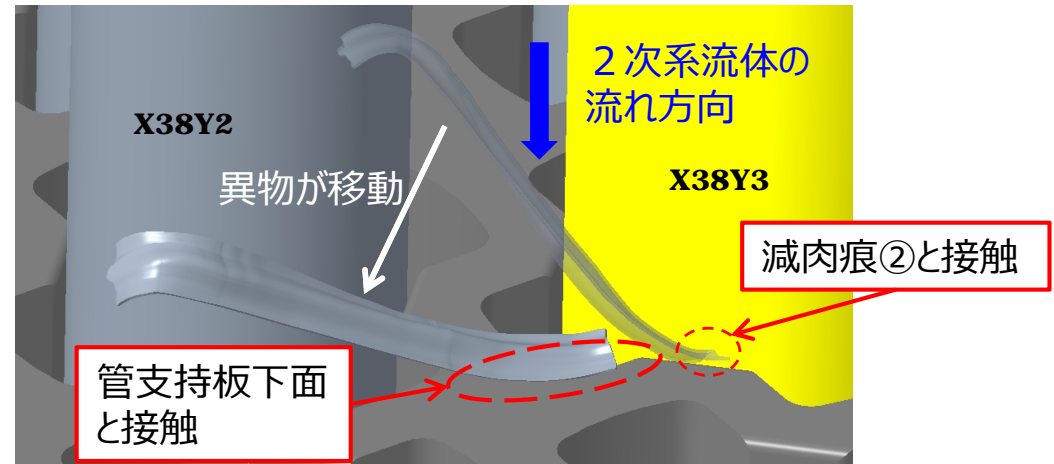
1. 減肉痕②と接触した状態から、伝熱管/管支持板の拘束が外れた状態へと変化

- 次の通り、C-SGの金属片が2箇所での減肉痕と接触するには、2つの姿勢をとる必要があると推定。
- 最初に金属片の角部が②の位置で接触（伝熱管と管支持板の隙間に挟まり拘束）し、管支持板に対して角度を持った姿勢が維持された。
 - ②の位置で減肉深さが進展すると金属片の拘束は緩和され、金属片はより安定な姿勢（管支持板下面に張り付く状態）に変化し②の減肉痕を与えた角部が①の位置に接触位置を変えた。
