サブドレン他浄化設備  
前処理フィルタ2Bからの漏えい事象について

2020年 9月 2日

東京電力ホールディングス株式会社

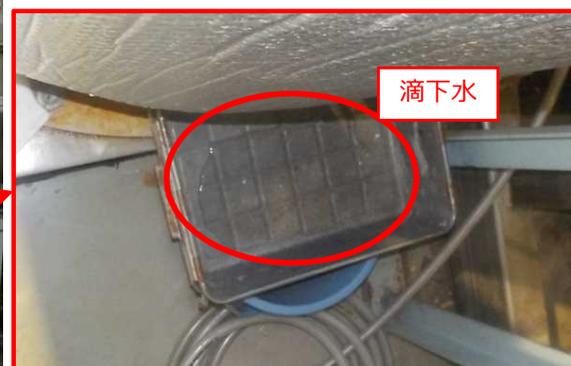
現場状況 (写真)

- 5月22日、サブドレン他浄化設備前処理フィルタ2 Bの保温材下部から1滴/秒程度の水の滴下を確認。通常、サブドレン他浄化設備は1系統で処理をしており、滴下のあった箇所をB系統からA系統に切り替えることで、現時点で、処理に問題は生じていない。

【参考】現場の雰囲気線量  
0.01mSv/h

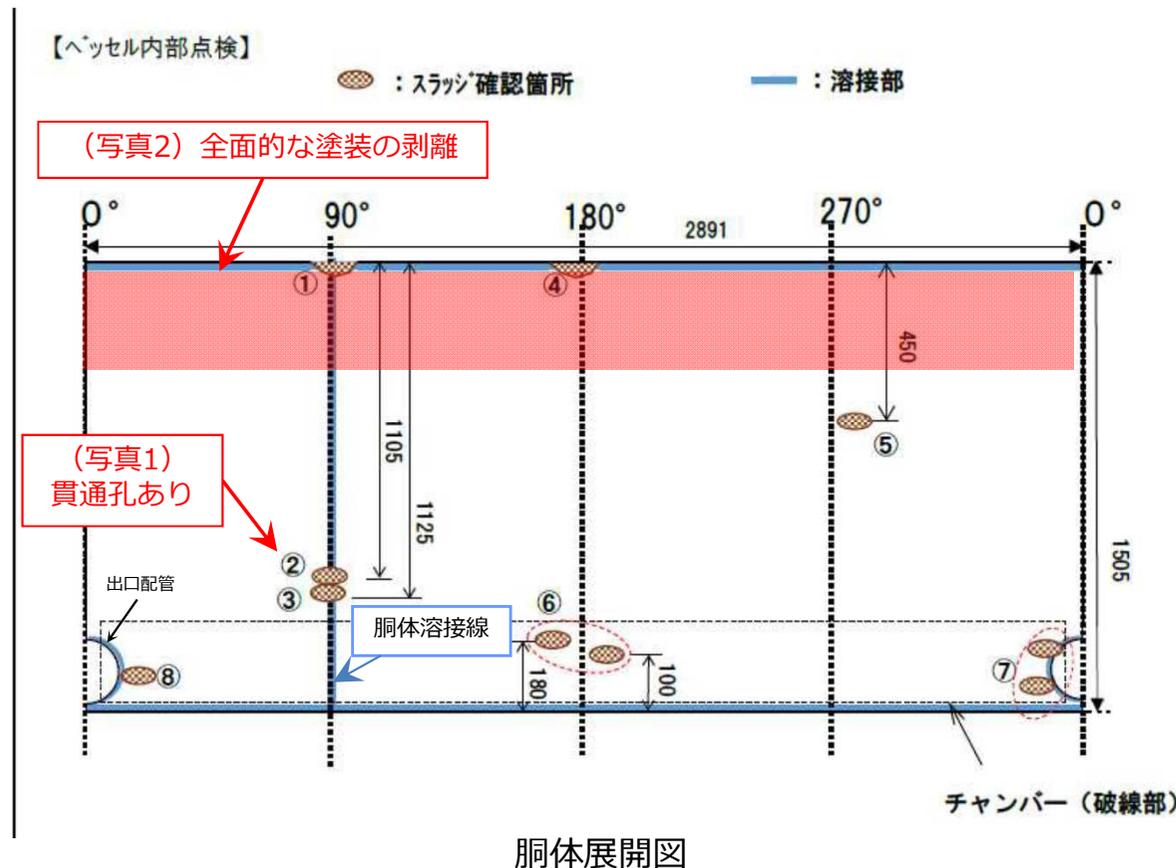
胴体展開図

- 6/11 内部構造物（チャンバー等）を取り外し、容器内面の全面を目視にて確認。  
10箇所で腐食生成物で盛り上がった箇所（錆こぶ）を確認。
- 6/12 腐食生成物を除去し、胴体の母材（炭素鋼）を確認したところ、1箇所（胴体の溶接線上）で貫通孔を確認。  
また、容器上端から300mm付近で広範囲にわたる塗装の剥離を確認。

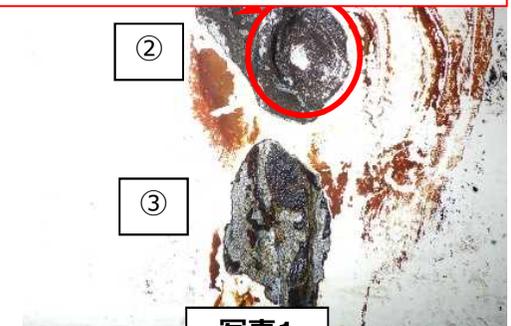
写真1

腐食孔（内面側：約10×10mm）  
中心の白い部分（約3×4mm）  
は外面の鉛遮へい

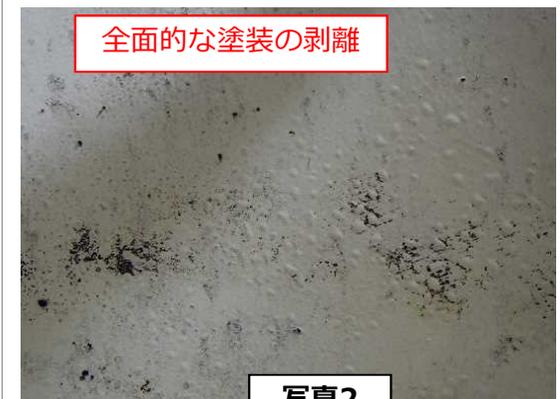
写真2

全面的な塗装の剥離

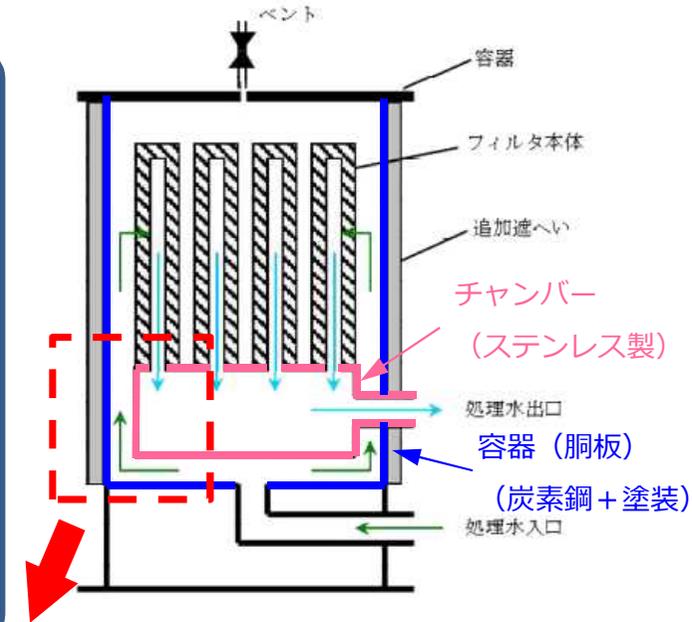
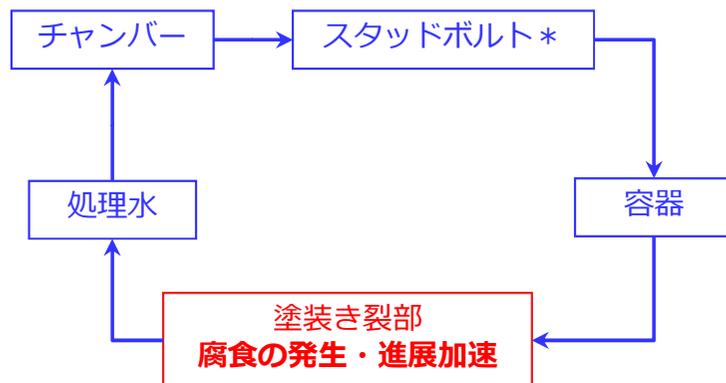
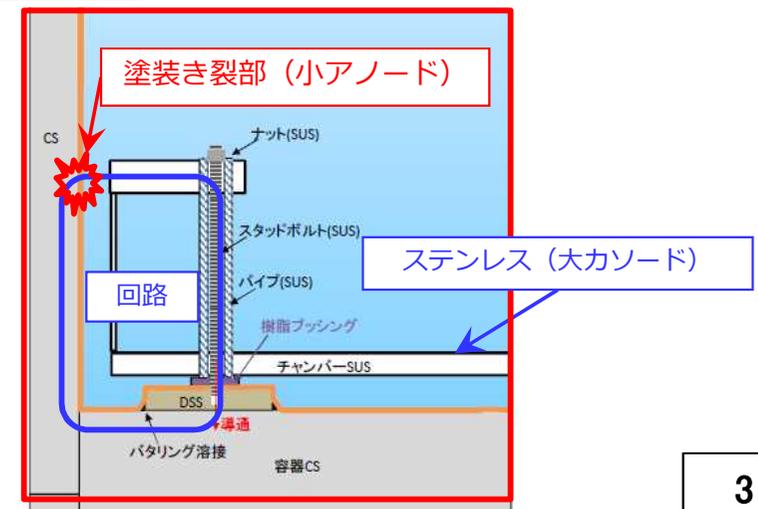
- 前処理フィルタ2Bの胴体の板厚は6.35mmあるが、本事象は局部的な腐食進展が10箇所確認されており、1箇所は貫通に至っていることから、腐食進展を加速させた要因について、調査を実施。
- 調査の結果、前処理フィルタ2Bのチャンバー（フィルターを設置し、ろ過された処理液を隔離する内部構造物）がステンレス製であり、スタッドボルトを介して、胴板（炭素鋼）と導通していることから、ガルバニック腐食が発生したと推測。

- ① 炭素鋼容器(塗装)とステンレス鋼チャンバー(無塗装)がスタッドボルトを介して電氣的に導通
- ② 塗装面のき裂部で炭素鋼が処理水と接し、炭素鋼/ステンレス鋼からなる電池構造を形成
- ③ 塗装面のき裂部での炭素鋼の腐食がガルバニック腐食※1により加速
- ④ 当該の腐食が面積比効果※2によって更に加速され、短期間で腐食が貫通

\*スタッドボルト（ステンレス）は容器（炭素鋼）と締結しているが、締結部は水と接しないため腐食の進展は早くないものと推定。

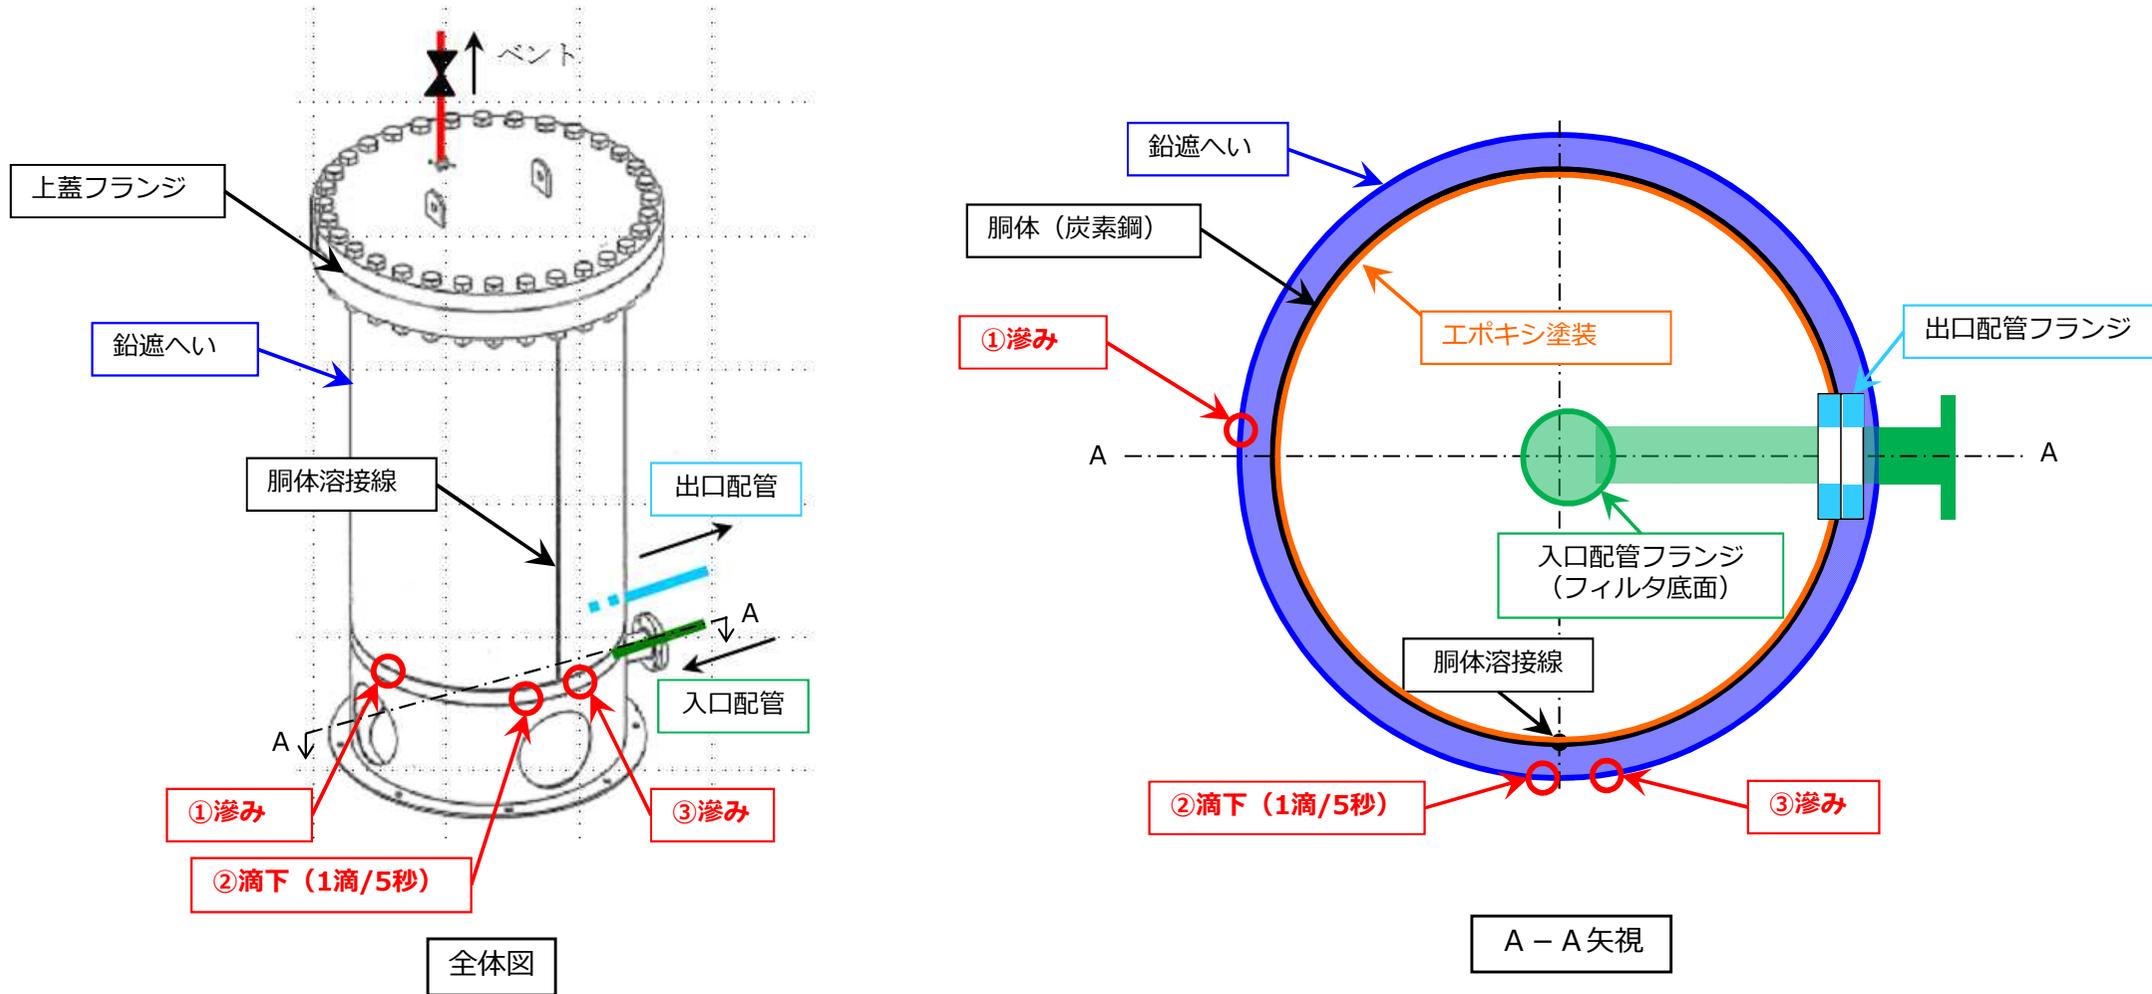
前処理フィルタ2Bの構造及び滴下・しみ確認箇所

- 系統水の入口及び出口配管は下部にあり、フィルタ交換時は上蓋フランジを取り外して行う。
- 外周に鉛遮へいを設置（一部融着してあり、簡単に取り外せない構造）
- 胴体は炭素鋼であり、内面にエポキシ塗装を施工
