# 既設多核種除去設備 A/Cの応急復旧について

2020年9月2日

東京電力ホールディングス株式会社

# 多核種除去設備で確認された腐食孔の概要

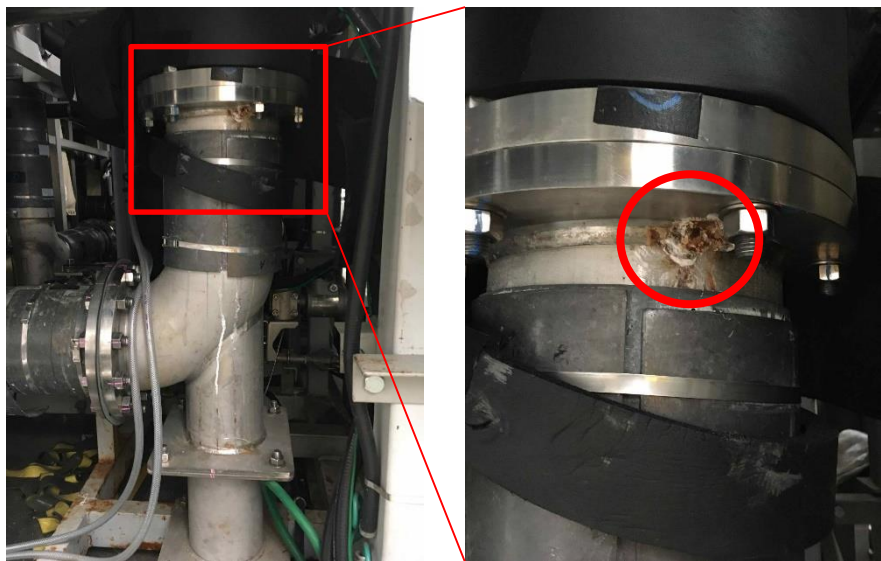
ピンホール発生箇所（C系）

- 2020年7月9日、多核種除去設備（既設ALPS）建屋内のクロスフローフィルター2C二次側出口配管下部に水溜りを確認（協力企業員がパトロール中に発見）。調査の結果、腐食孔（ピンホール）からの漏えいである事を確認した。
- 同日、既設ALPS クロスフローフィルタ2A一次側出口配管についても、滲み跡を発見した。調査の結果、腐食孔（ピンホール）と思われる箇所を確認した。

- 腐食孔が確認されたのは、既設ALPS 前処理ステージ1（鉄共沈処理設備）の二次側（ろ過側）における、配管（SUS316L）とフランジの溶接部であった。
- A系と同様に、既設ALPS 前処理ステージ1の腐食環境において、配管の溶接部にすきま腐食が発生した可能性がある。

- 当該配管については交換の計画を進めているが、製作に時間を要することから、早期運転再開を目的に、A系C系ともに、配管内面の腐食状況を確認した上で、ベロメタルによる補修を行う。
- 補修後、配管据付前には耐圧試験（最高使用圧力の1.5倍）を行い、漏えいの無いことを確認する。  
運転再開時期：A系 9月11日（金）      C系 9月14日（月）

- 同一仕様の配管を新規製作し、交換を実施する。  
実施時期：A系C系ともに2021年3月目途

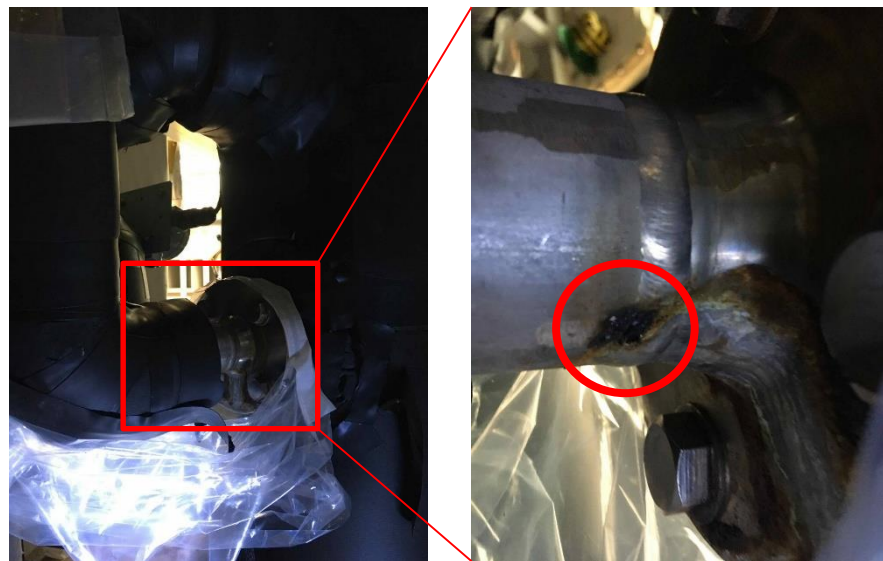
ピンホール発生箇所（A系）

- 腐食孔が確認されたのは、既設ALPS 前処理ステージ1（鉄共沈処理設備）の一次側（スラリー循環ライン）における、配管（SUS316L）とフランジの溶接部であった。
- ステージ1においては、系統を流れる水は中性であり、塩化物イオンも含まれることから、配管腐食が発生しうる環境であり、配管の溶接部にすきま腐食が発生した可能性がある。
