# SGブロワーダウンシステム点検結果 (6/18)

流体振動による疲労評価

# 金属片による伝熱管の減肉可能性調査の流れ

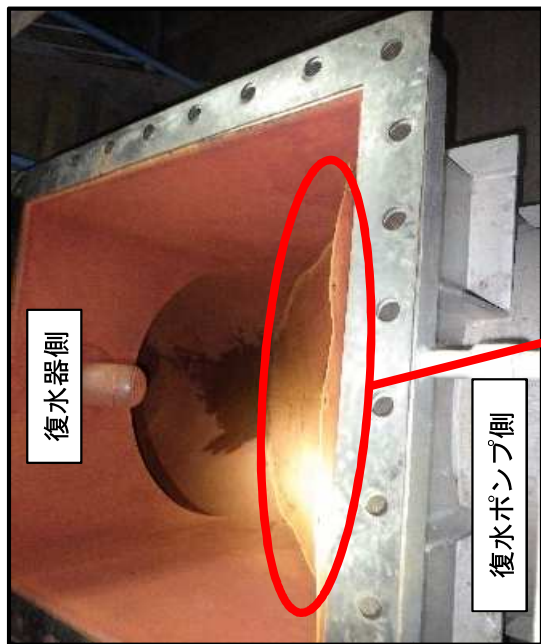
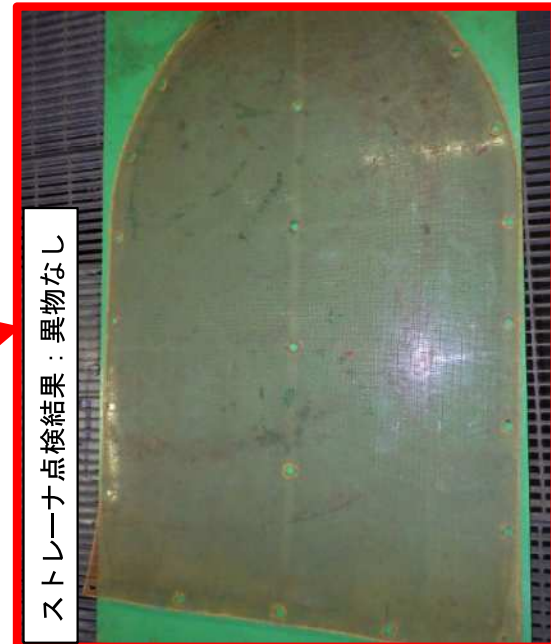
3A-復水ポンプ入口ストレーナ

## ⑨入口ストレーナ (異物なし)

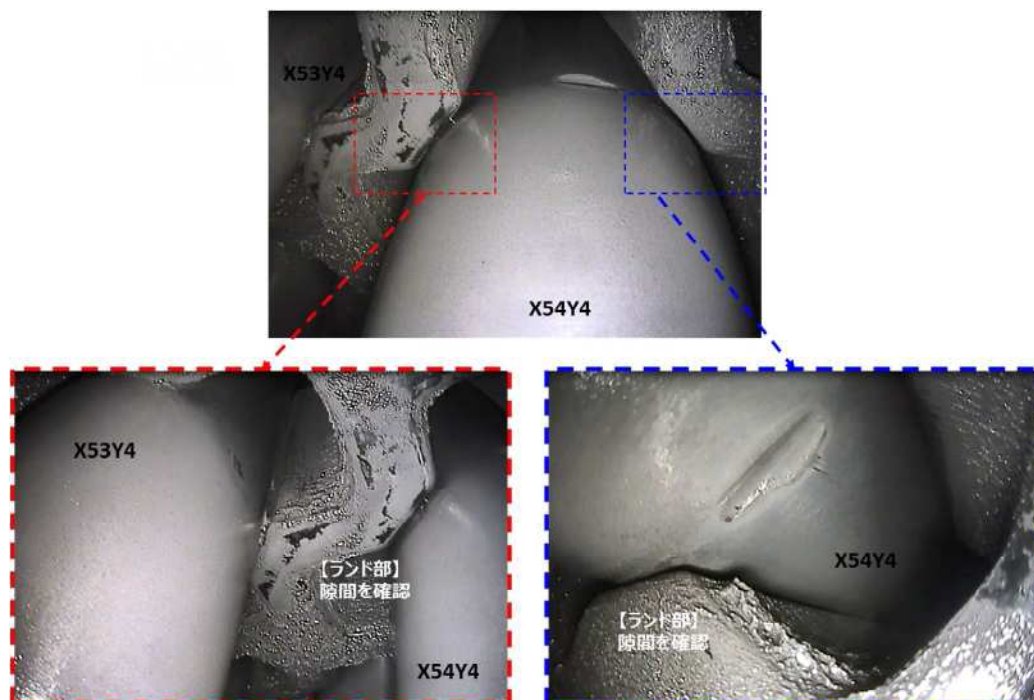
図 3 - 1 伝熱管とランド部の隙間確認結果 ( B - S G : X 5 4 , Y 4 )

そこで、本想定の実機との整合性を確認するため、減肉が認められた伝熱管について、第3管支持板のB E C穴ランド部との隙間を目視にて確認した結果、一定の隙間が認められた ( 図 3 参照 ) 。

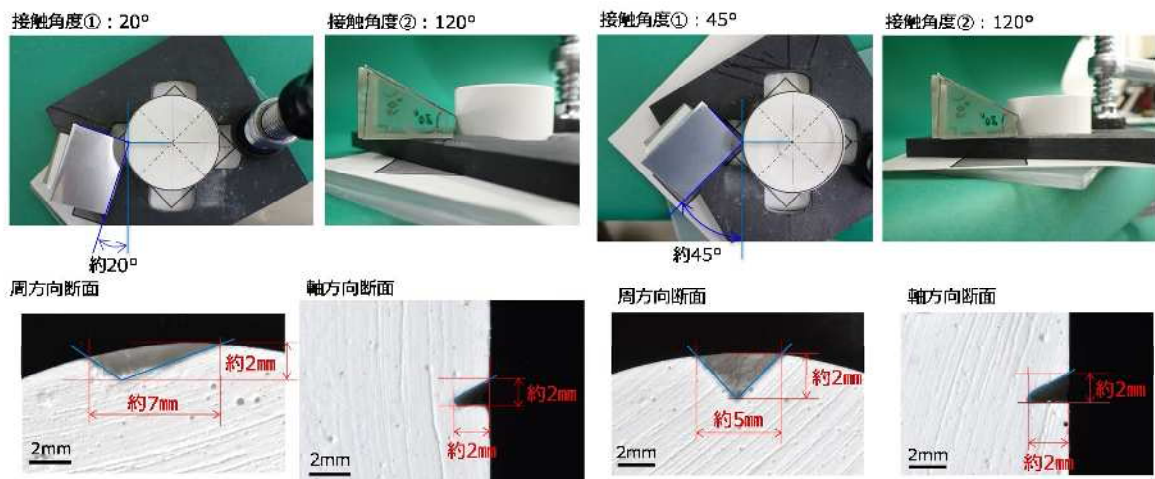
図 1 - 3 - 1 減肉試験で取得した減肉形状（C-SG：X38，Y3）

減肉試験の結果、図 1 - 3 に示す減肉形状を取得した。また、取得した減肉形状の寸法を実機相当に補正し整理した結果を表 1 - 2 に示す。

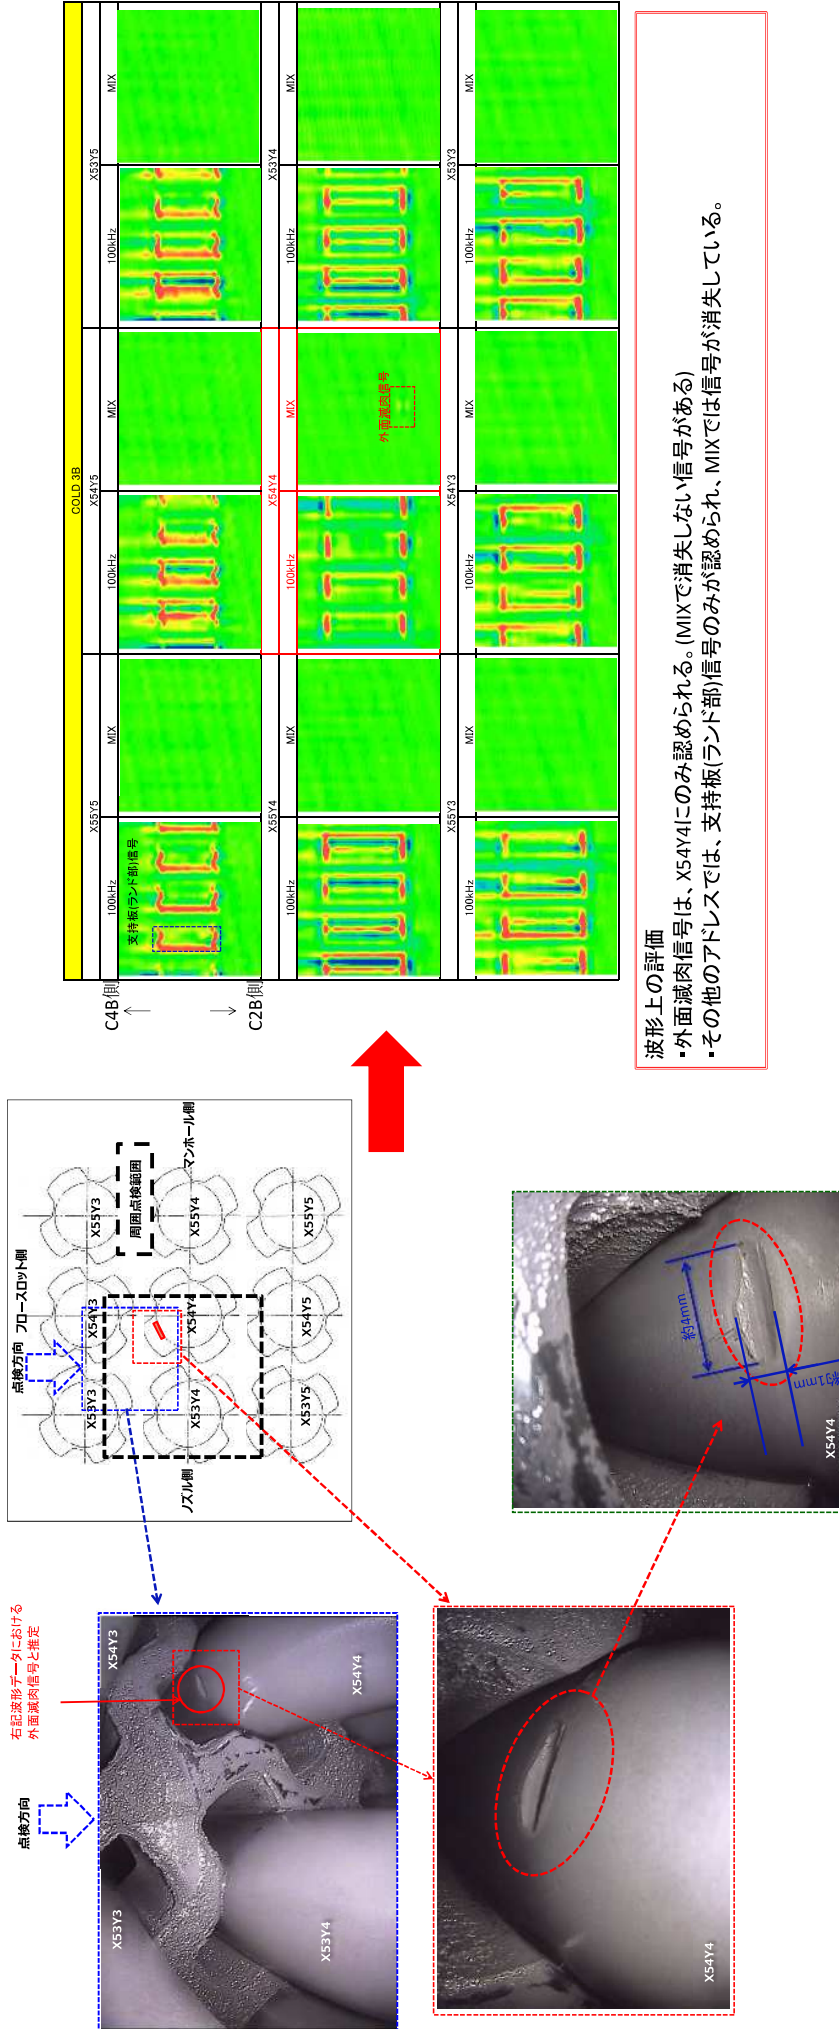
隣接伝熱管の健全性（B-SG Cold側第三管支持板下面 伝熱管X54, Y4）

波形上の評価

- ・外面減肉信号は、X54Y4にのみ認められる。(MIXで消失しない信号がある)
- ・その他のアドレスでは、支持板(ランド部)信号のみが認められ、MIXでは信号が消失している。

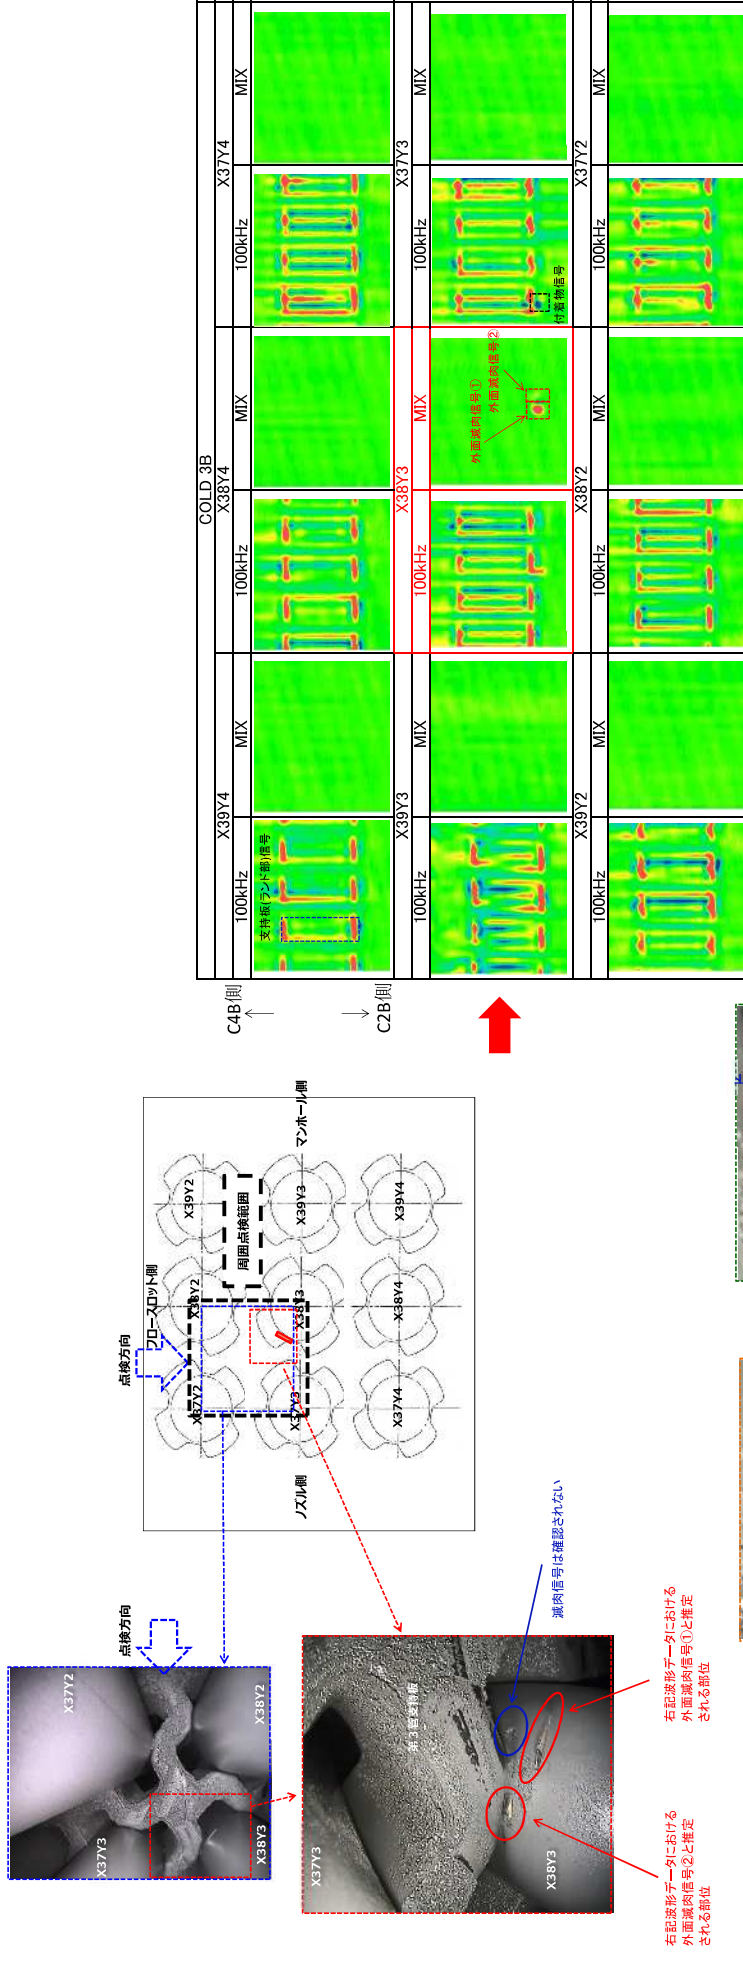
隣接伝熱管の健全性 (C-SG GOLD 3B 側第三管支持板下面 伝熱管 X38, Y3)

波形上の評価  
 ・外面減肉信号は、X38Y3にのみ認められる(MIXで消失しない信号がある)  
 ・その他のアドレスでは、支持板(ランド部)信号並びに付着物信号のみが認められ、MIXでは信号が消失している。

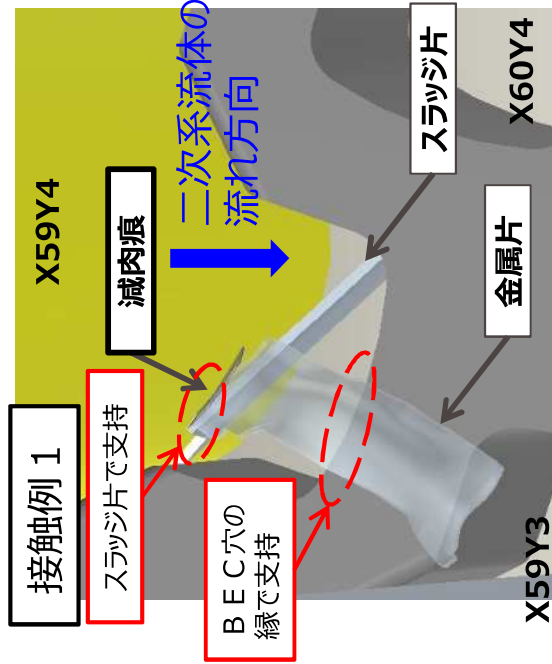
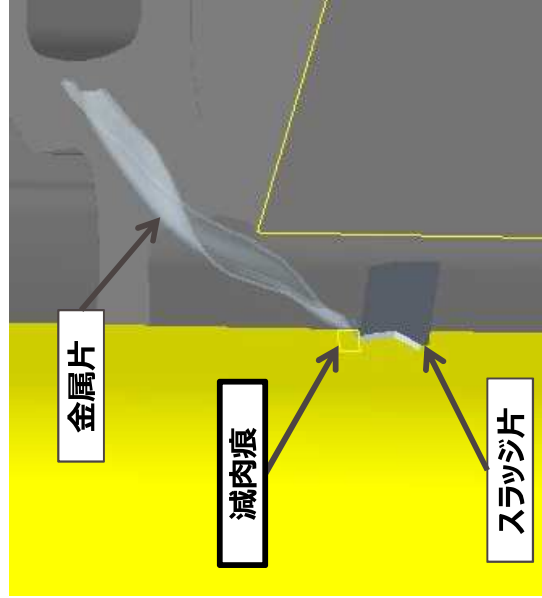
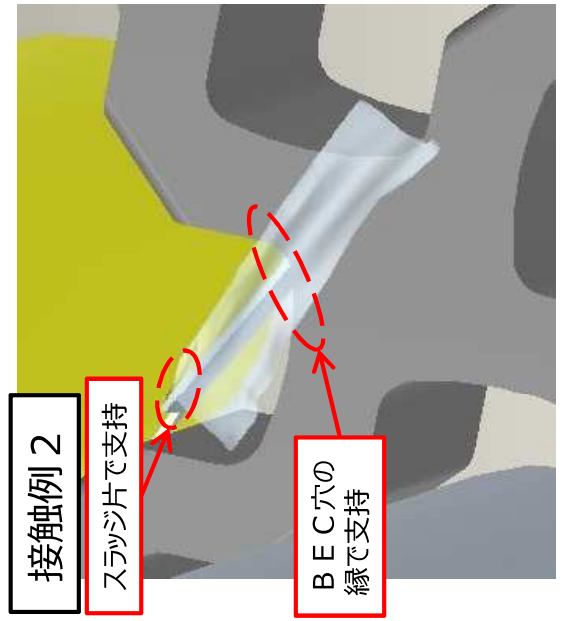
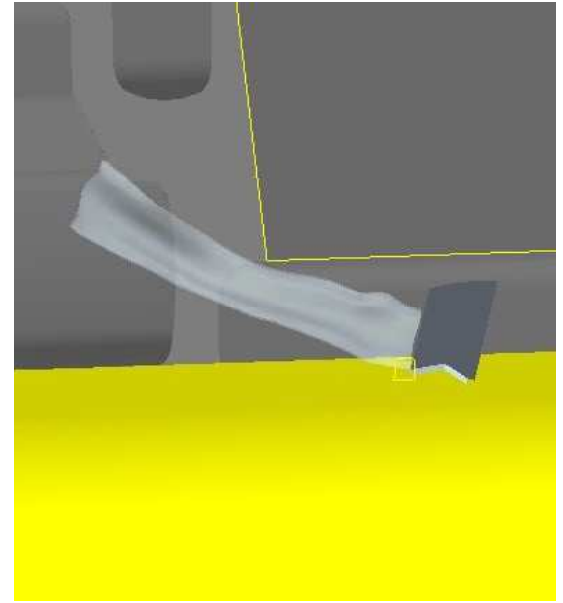
前回定期検査で減肉痕が認められた伝熱管周辺の管支持板の外観

- A-SGの金属片が前回定期検査で認められた減肉痕の位置（BEC穴下側より約5mm上側）で伝熱管と接触するには、金属片が管支持板BEC穴の縁で支持される姿勢（接触例1もしくは2）を必要があるが、当該BEC穴周辺に接触痕は認められていない。
- 従って、当該金属片が前回の減肉事象の原因である可能性は低いと考える。

BEC穴の縁に接触痕なし
