高浜発電所3号機 蒸気発生器伝熱管の損傷について

## 発電用原子炉施設故障等報告書

件 名	高浜発電所3号機 蒸気発生器伝熱管の損傷について										
事象発生の日時	2020年2月18日 13時00分 (技術基準に適合していないと判断した日時)										
事象発生の場所	高浜発電所3号機 原子炉格納容器内										
事象発生の発電用原子炉施設名	原子炉冷却系統施設 一次冷却材の循環設備 蒸気発生器 (BおよびC)										
事象の状況	<p>1. 事象発生の状況      高浜発電所3号機(加圧水型軽水炉、定格電気出力87万kW、定格熱出力266万kW)は、2020年1月6日より第24回定期検査中であり、3台ある蒸気発生器(以下、「SG」という。)の伝熱管<sup>*1</sup>全数について、健全性を確認するため渦流探傷試験<sup>*2</sup>(以下、「ECT」という。)を実施した。      その結果、B-SGの伝熱管1本およびC-SGの伝熱管1本について、管支持板<sup>*3</sup>部付近に、外面からの減肉とみられる有意な信号指示<sup>*4</sup>が認められたことから、実用発電用原子炉及びその附属施設の技術基準に関する規則第18条並びに第56条に適合しておらず、実用発電用原子炉の設置、運転等に関する規則第134条に該当することを、2020年2月18日13時00分に判断した。</p> <p>*<sup>1</sup> SGの中で1次冷却材(1次側)と給水(2次側)の熱交換を行う逆U字形の管群。1次冷却材は入口管板部(高温側)から入り、給水と熱交換後に出入口管板部(低温側)へ流れる。</p> <p>*<sup>2</sup> 高周波電流を流したコイルを伝熱管に挿入することで伝熱管に渦電流を発生させ、伝熱管の欠陥により生じる渦電流の変化を電気信号として取り出すことで欠陥を検出する試験(ECT; Eddy Current Test)。全周に対して渦電流の発生と検出を別々のコイルを用いた24組のコイルで伝熱管の欠陥による渦電流の変化を信号として検出する。</p> <p>*<sup>3</sup> 伝熱管を支持する部品。</p> <p>*<sup>4</sup> ノイズレベル(雑音信号レベル)を超える信号であって、SG管支持板等の外部構造物あるいは伝熱管の形状等に起因する信号(疑似信号)ではない信号指示。</p> <p>2. ECT結果      (1) 検査期間      2020年 2月 2日～2020年 2月 18日 (定期事業者検査終了日)      探傷検査・データ整理期間 2020年 2月 2日～2020年 2月 15日      解析・評価検査期間 2020年 2月 16日～2020

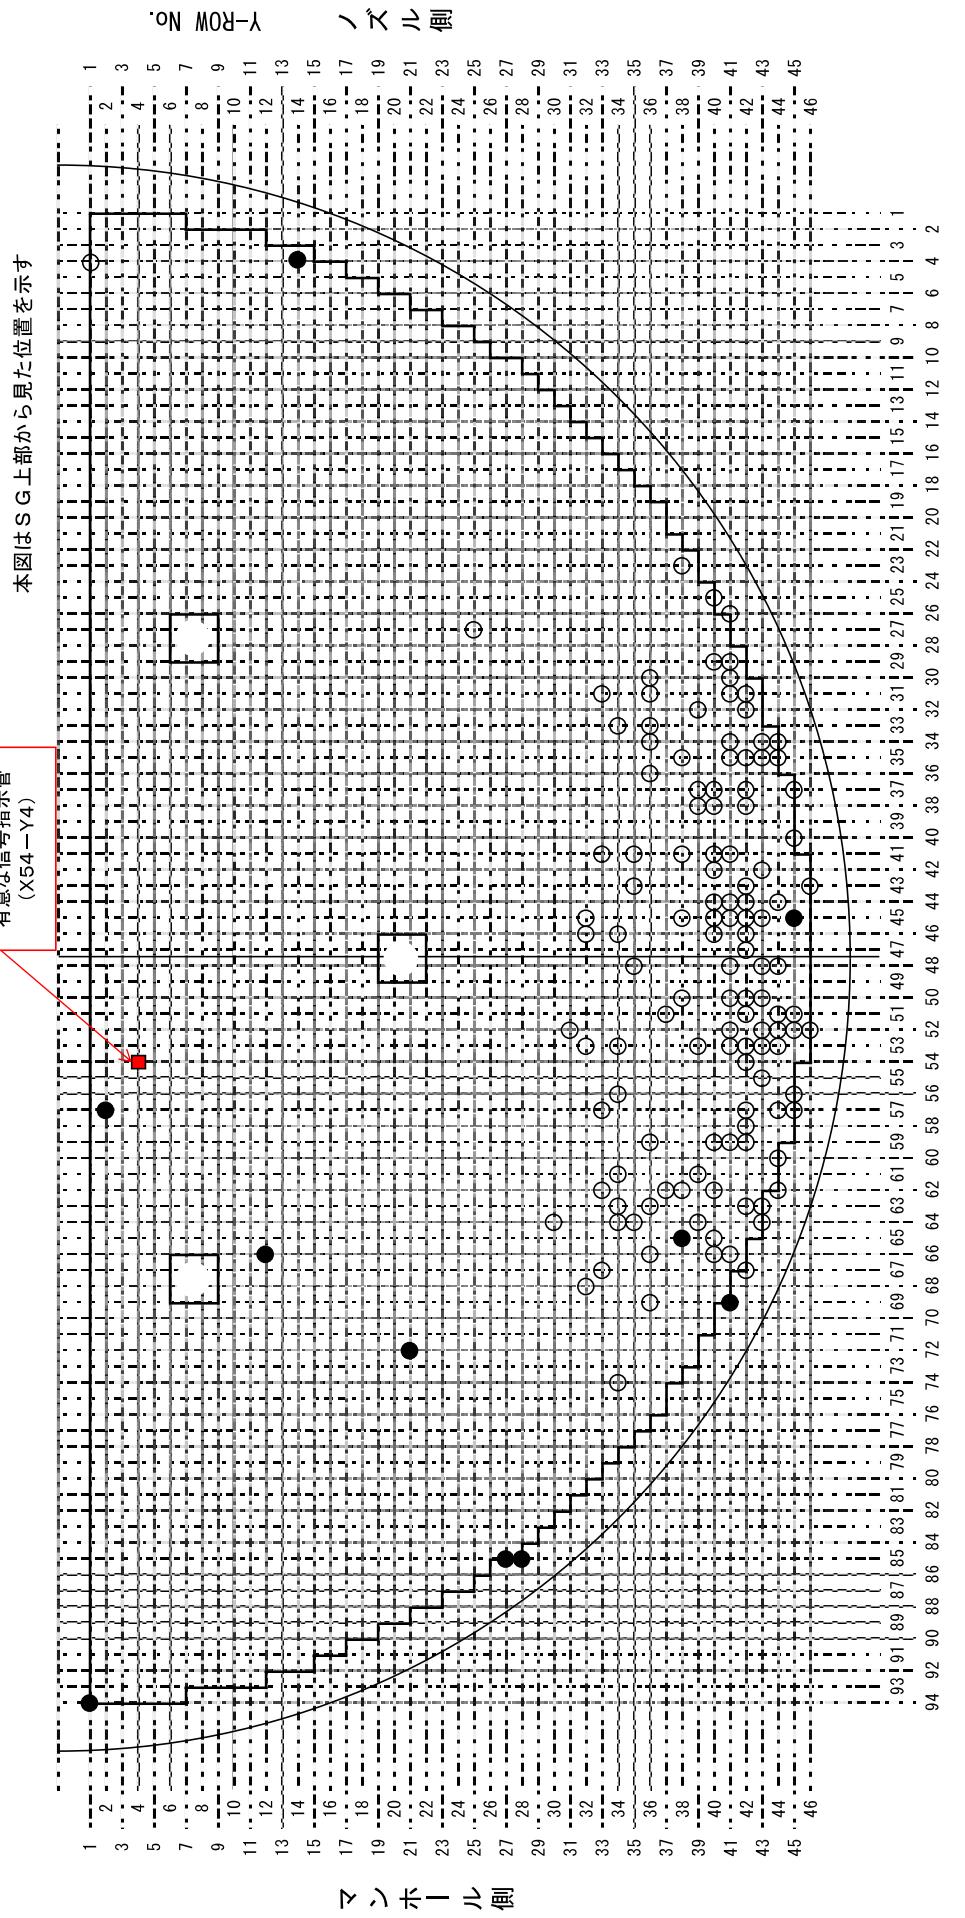
<第三管支持板>  
有意な信号指示管  
(X54-Y4)

- :既施栓管(挿管部応力腐食割れ以外) (124本)
- :既施栓管(挿管部応力腐食割れ) (10本)
- :今回減肉指示が認められた位置 (1本)

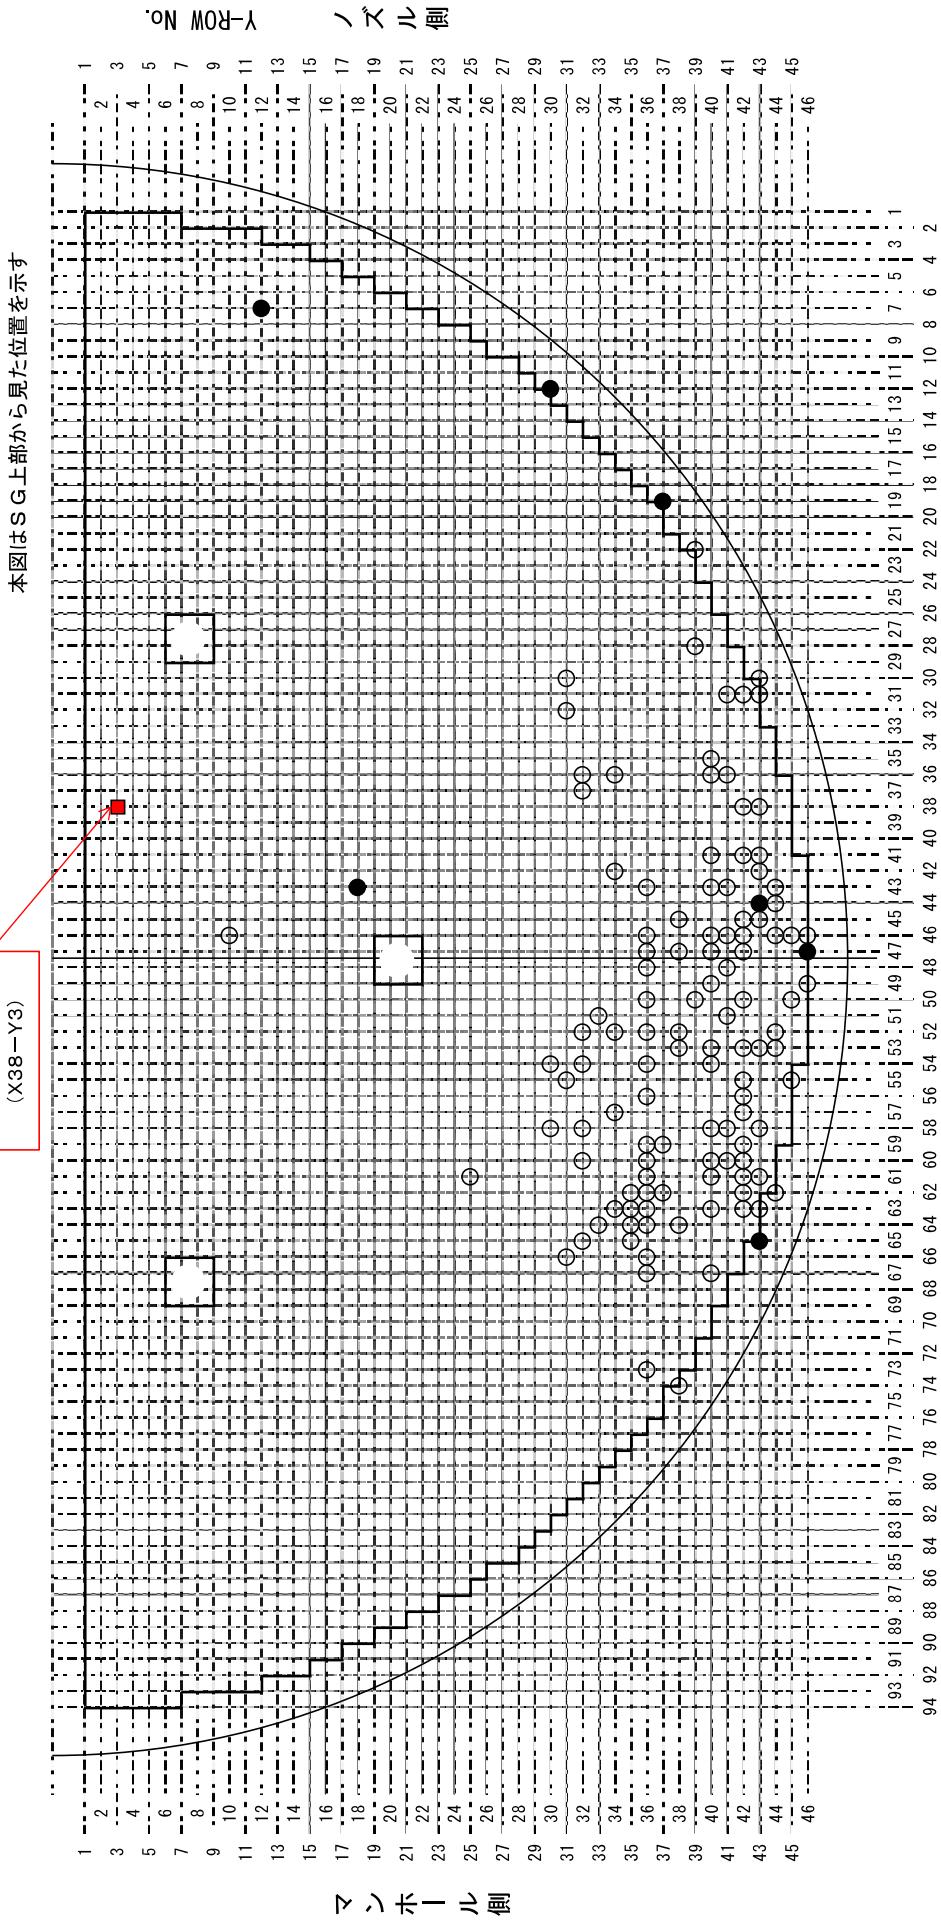
高浜 3 号機 SG 伝熱管 ECT 信号指示位置図  
C-SG (低温側)

- :既施栓管 (栓管部応力腐食割れ以外) (113本)
- :既施栓管 (栓管部応力腐食割れ) (7本)
- :今回減肉指示が認められた位置 (1本)

<第三管支持板>  
有意な信号指示管  
(X38-Y3)

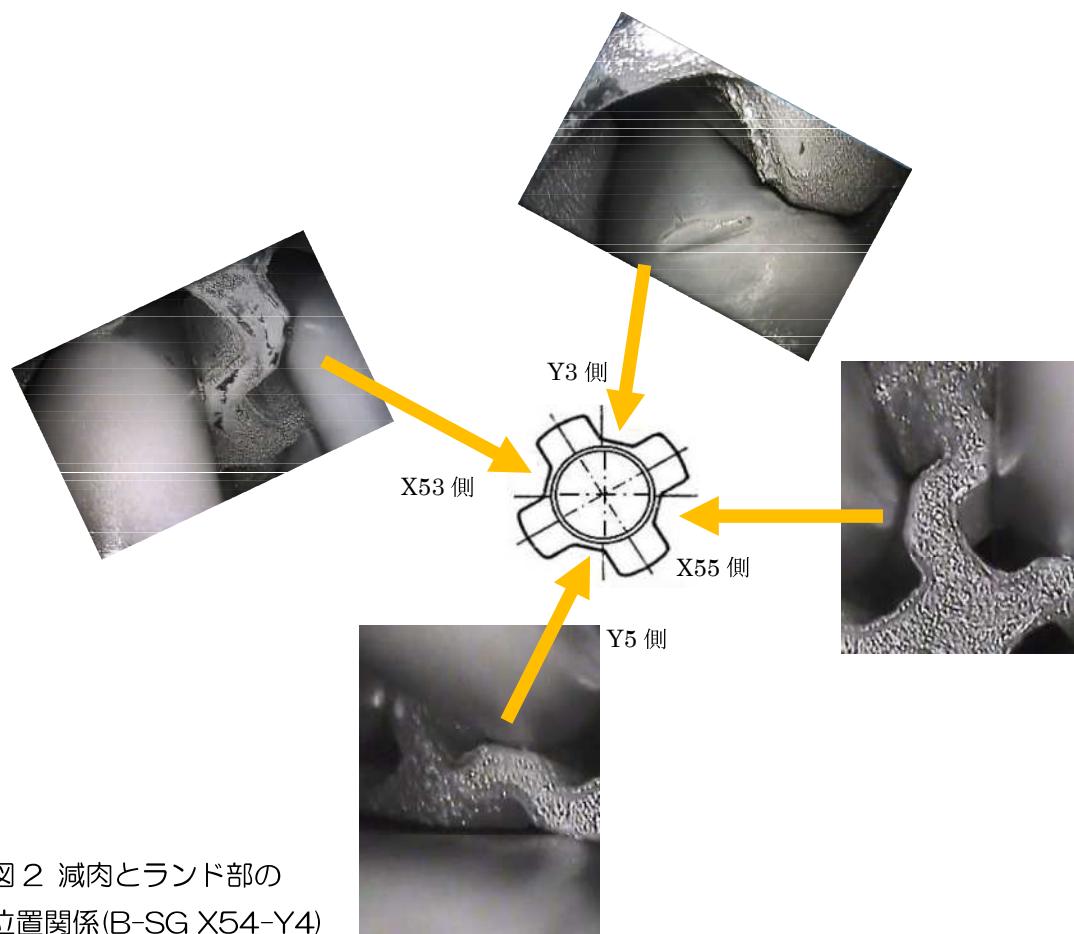
図2 減肉とランド部の位置関係(B-SG X54-Y4)

今回、減肉指示が確認された位置の目視点検を行った結果、図2～図3に示すとおり、減肉は管支持板下端位置にしか発生していない、かつ、ランド部の位置に発生していない、又はランド部の位置に発生していても接触部4ヶ所のうち1ヶ所しか発生していないことから、前述の傾向とは異なり、減肉が管支持板との接触・摩耗によって発生した可能性はないと考えられる。

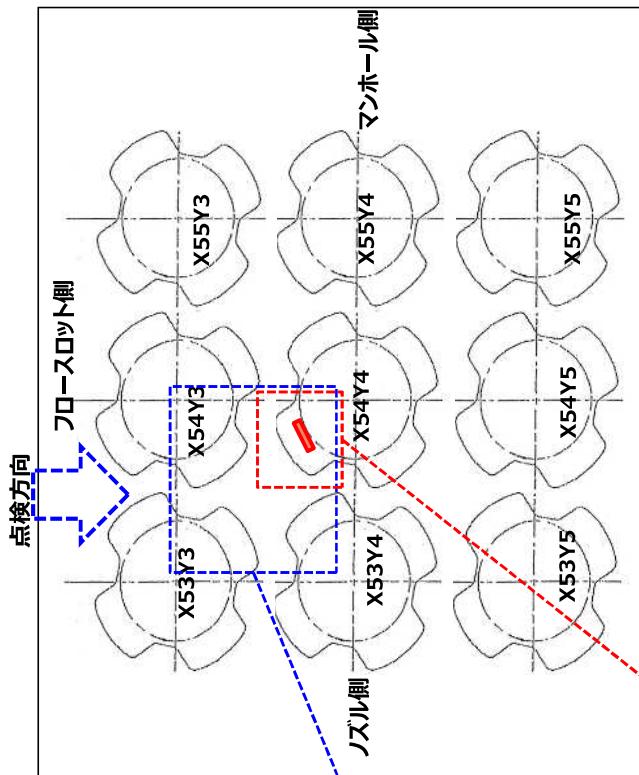
1. 減肉伝熱管 2次側からの確認結果 ECT で減肉とみられる信号指示を確認した伝熱管を調査するため、当該部位を 2 次側から小型カメラにて点検を実施した。なお、ECT の信号による位置およびサイズと相違はなかった。 (1) 伝熱管外観観察 小型カメラを用いて、減肉信号が確認された伝熱管の外観観察を実施したところ、以下のとおり摩耗痕とみられる箇所を確認した。 a. B-S G 第三管支持板 (減肉率 約 3 2 %) : 周方向約 4. 0 mm、軸方向約 1. 0 mm (X54, Y4) b. C-S G 第三管支持板 (減肉率 約 2 8 %) : 周方向約 1. 0 mm、軸方向 1. 0 mm 以下 (X38, Y3) 第三管支持板 (減肉率 約 5 6 %) : 周方向約 4. 0 mm、軸方向 1. 0 mm 以下 (X38, Y3) (2) ECT 信号との比較 伝熱管 2 次側減肉部位における外観観察結果により、ECT により得られる減肉信号指示による位置およびサイズが当該部の外観観察結果と相違ないことを確認した。

B-SG 伝熱管2次側表面写真  
対象：第三管支持板下面 伝熱管 X54, Y4 @Co | d

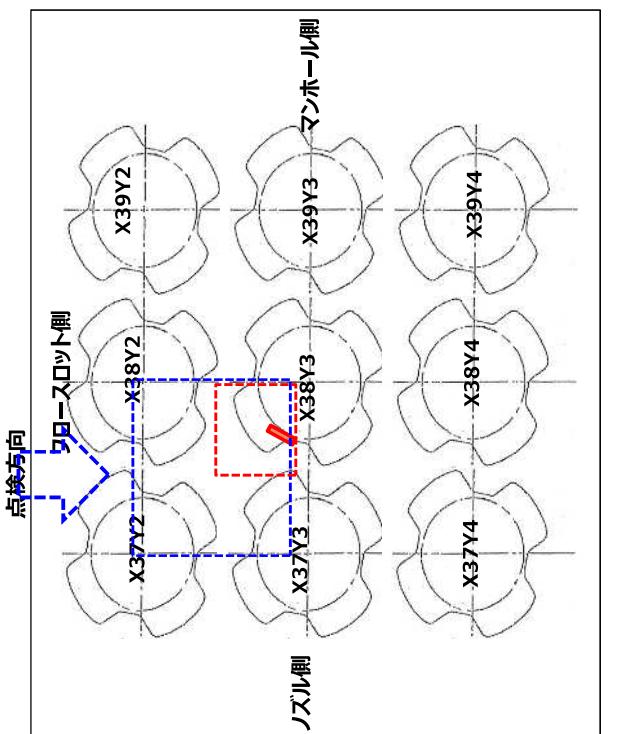
C-SG 伝熱管2次側表面写真  
対象：第三管支持板下面 伝熱管 X38, Y3 @Cold

写真③(写真②を側面から確認)

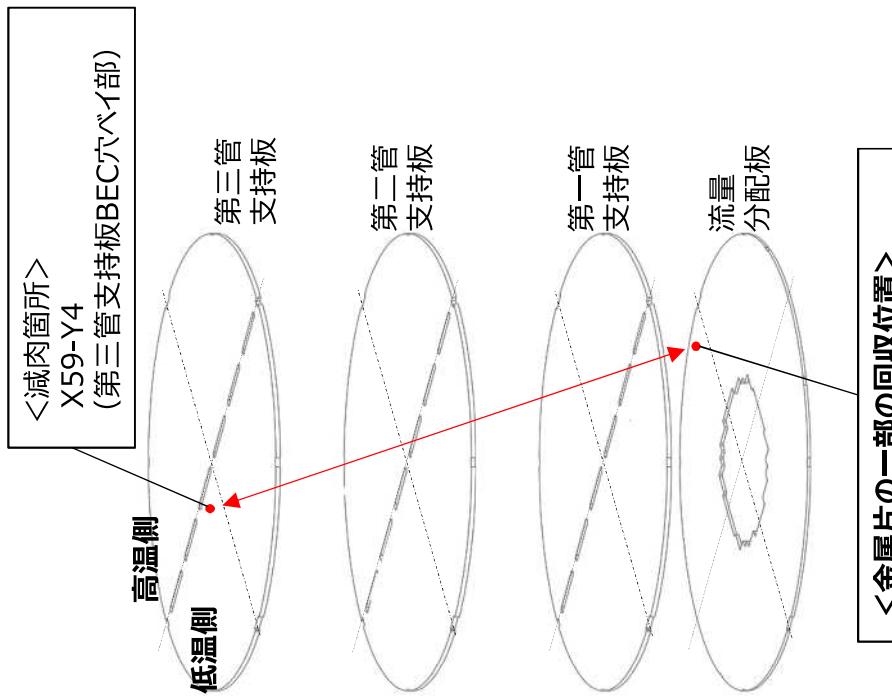
A-SGの流量分配板上(X54-55, Y44)に重さ約0.2g、長さ約24mm、幅約5mm、厚さ約0.2mmの金属片を確認した。

A - SG伝熱管の減肉箇所と  
金属片の回収位置

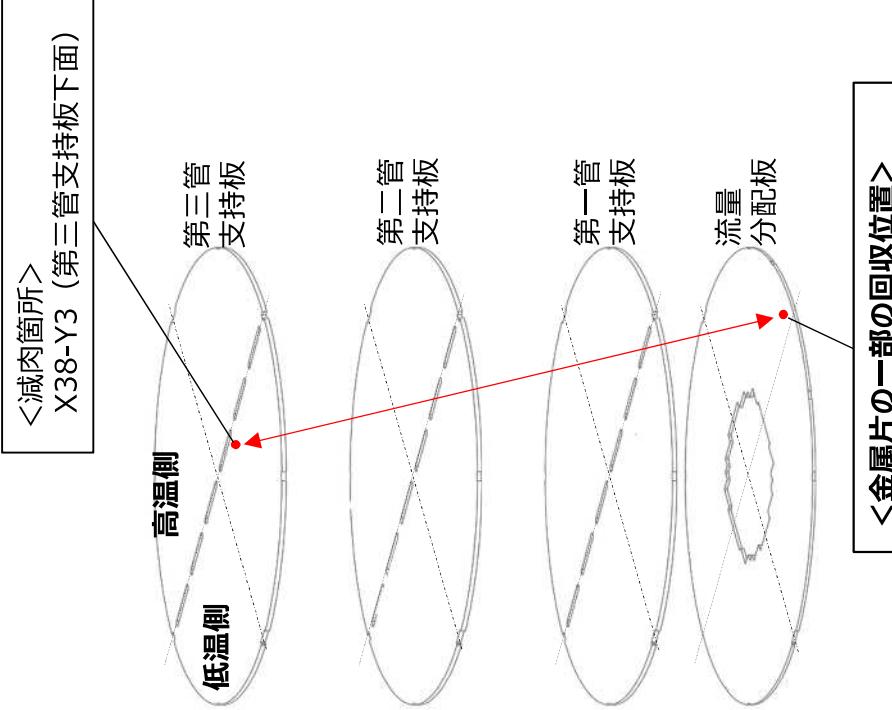
C-SGの流量分配板上(X2-3, Y5-6)に重さ約0.3g、長さ約33mm、幅約5mm、厚さ約0.2mmの金属片を確認した。

金属片を確認した位置は、減肉を確認した位置(第三管支持板の下面(X38, Y3))から約3.5m下方、約1.2m半径方向に離れた場所であった。

C - SG伝熱管の減肉箇所と  
金属片の回収位置

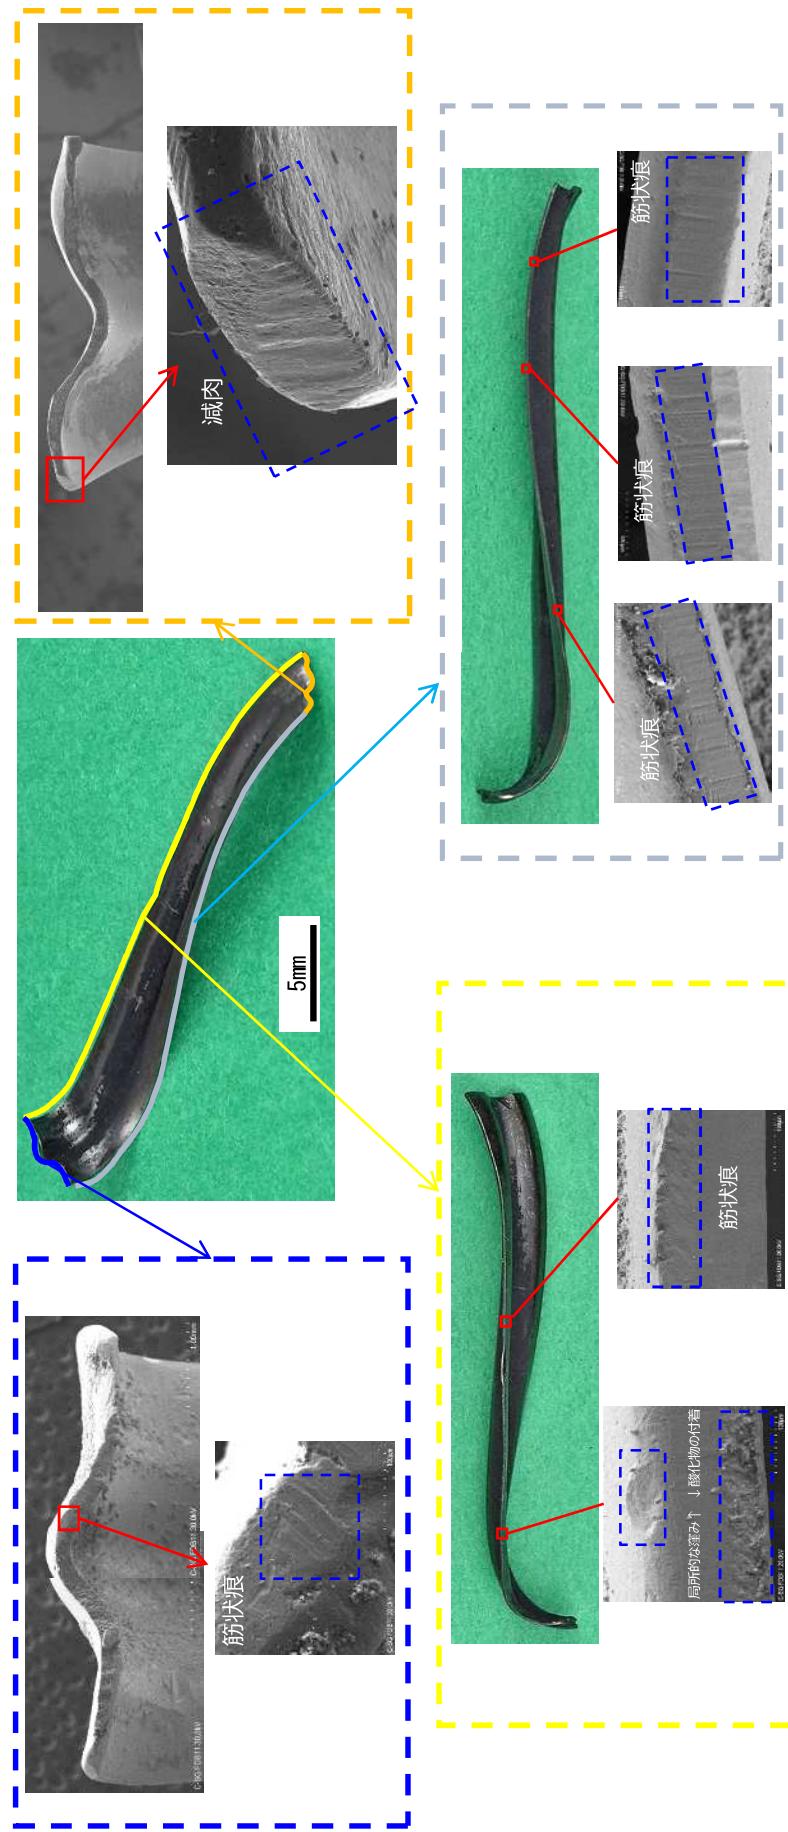
<C-SGで確認した金属片>  
○成分分析結果

- ・オーステナイト系ステンレスSUS304相当  
○外観観察結果 (SEM)  
・渦巻きガスケットのフープ材の一部と思われる。  
・SEM観察等の結果から、部分的な筋状の擦れ跡、打痕、摩耗など、いくつかの痕跡が確認できた。

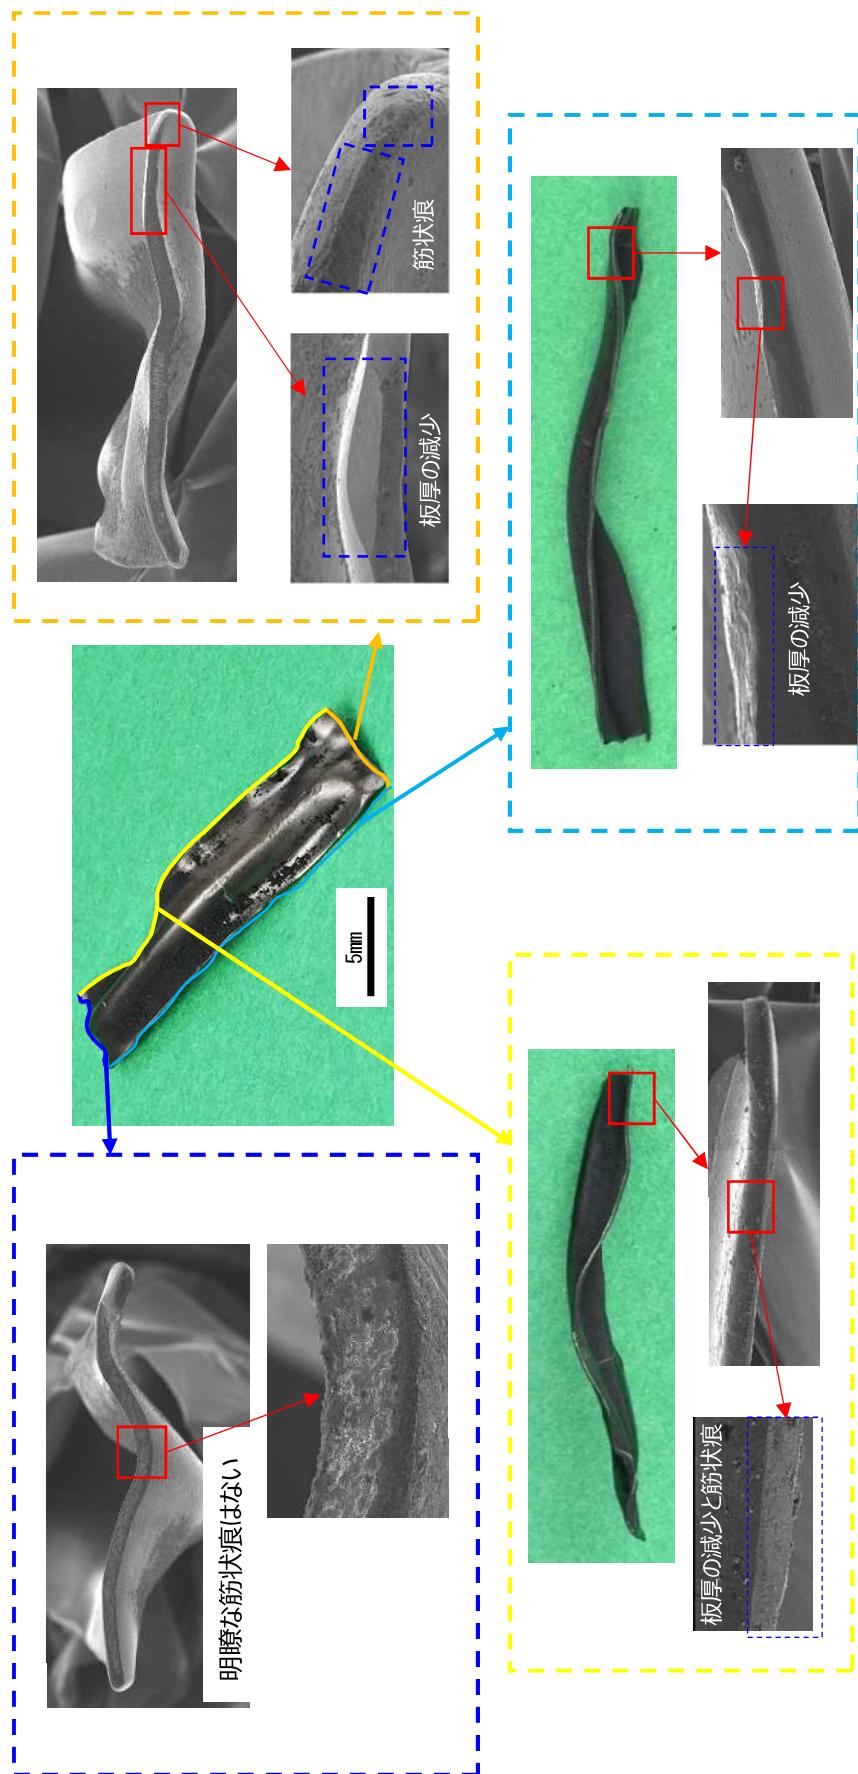
< A - SG で確認した金属片 >

- 成分分析結果
  - ・ オーステナイト系ステンレス SUS304 相当
- 外観観察結果 (SEM)
  - ・ 潜巻きガスケットのフープ材の一部と思われる。

- ・ SEM 観察等の結果から、部分的な筋状の擦れ跡、摩耗など、いくつかの痕跡が確認できた。

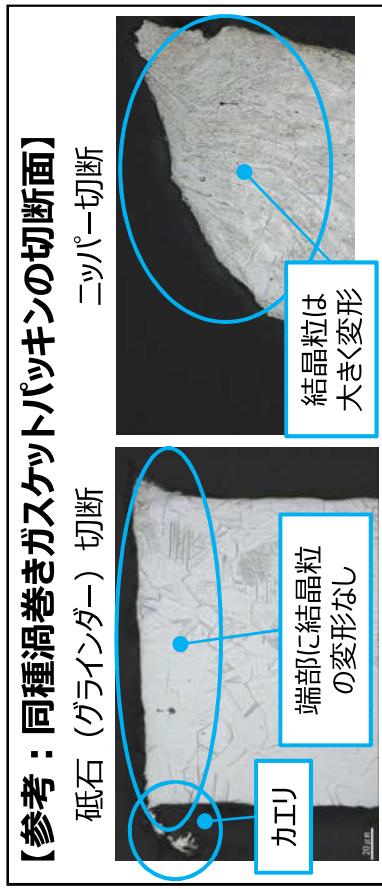
端部の結晶組織には変形が認められずまたカエリが残っていることから、せん断破壊や低サイクル疲労のように過大な荷重により塑性変形を伴う破壊モードではなく、  
**砥石切断のように結晶組織に塑性変形を伴わない破壊モードで小片状になつたと推定**  
→金属片はニッパーで細断されたものではない

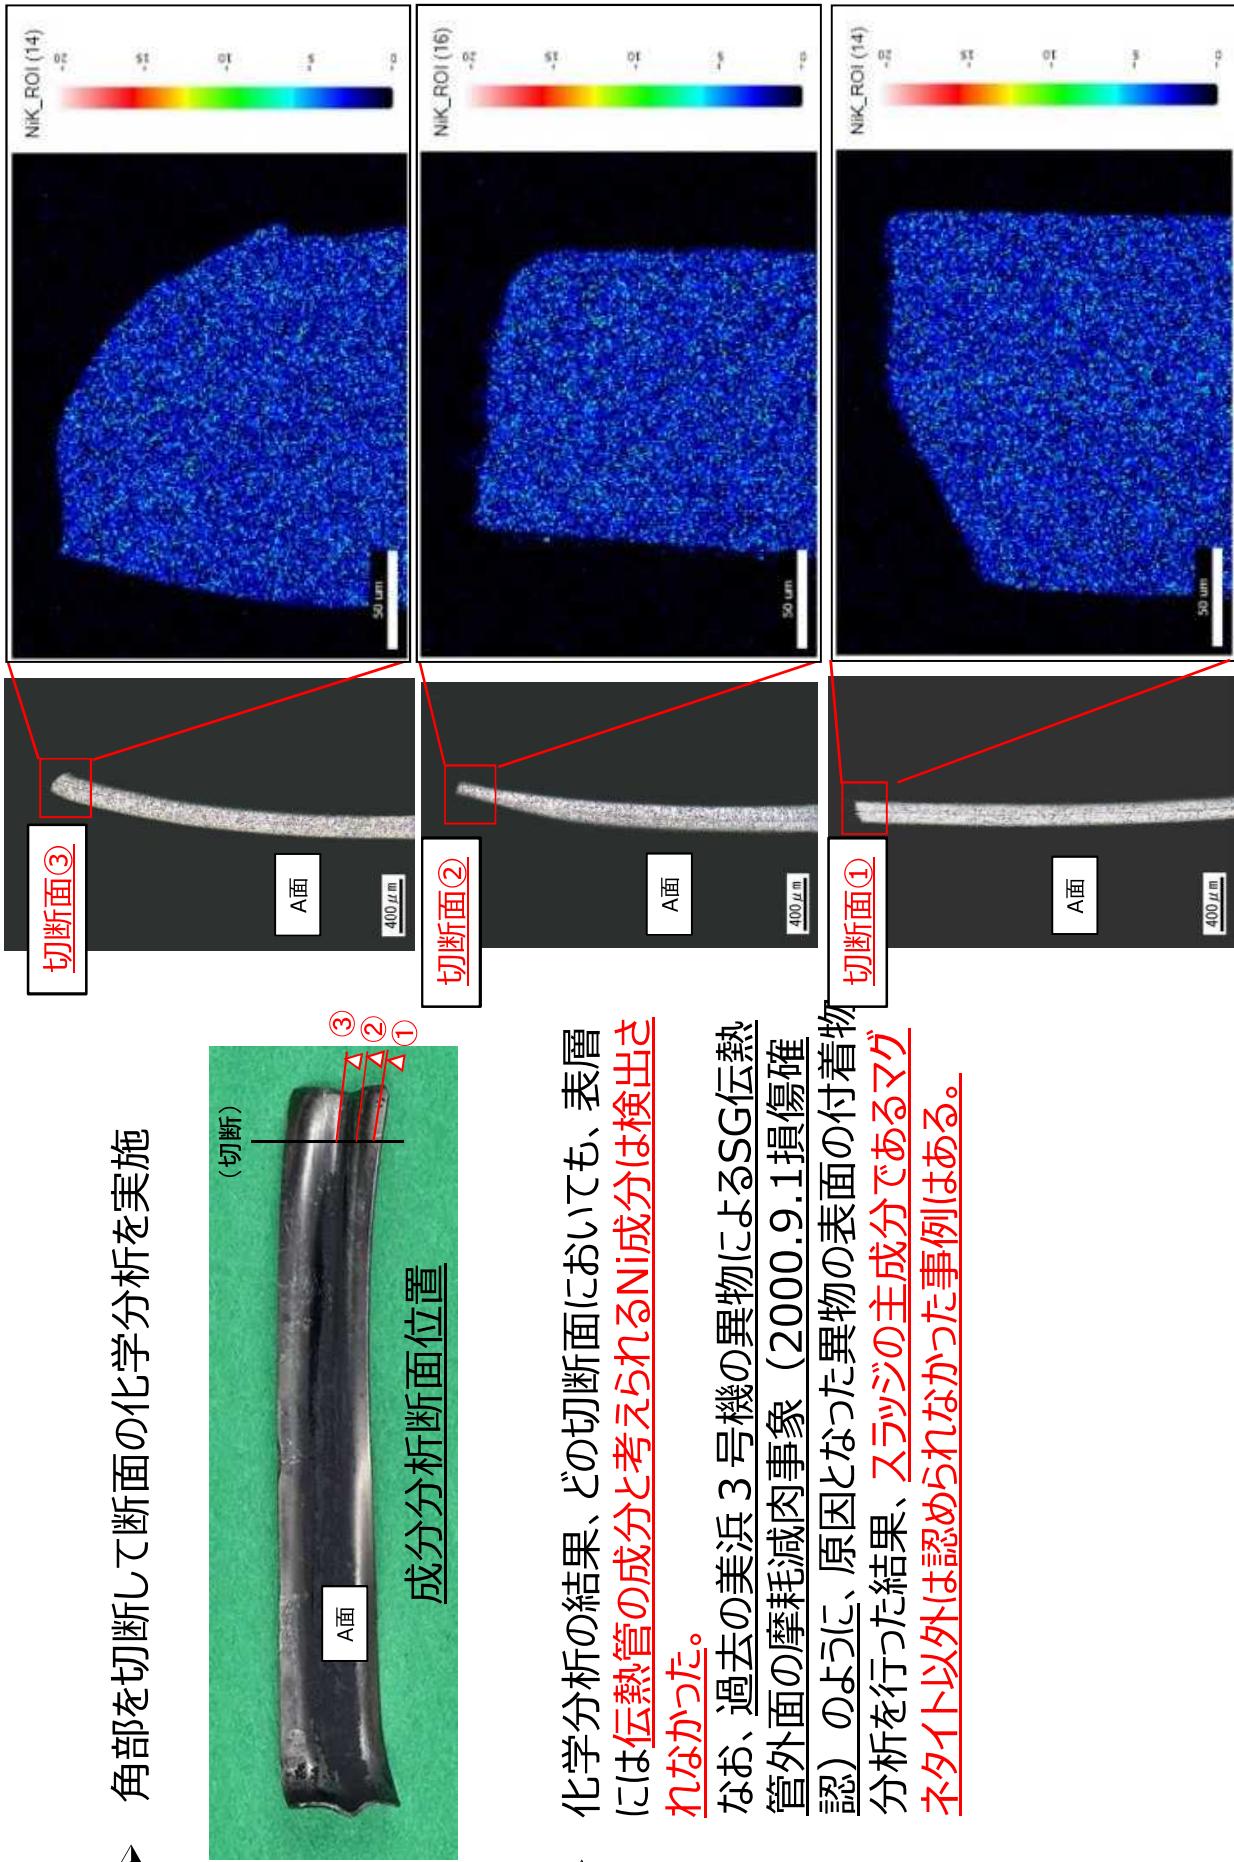
C-SGの金属片の伝熱管と接触したと推定される角部に伝熱管の主成分であるニッケル（以下、「Ni」という。）の付着があるかどうかを調査するため、角部を切断して断面の化学分析を実施した結果、どの切断面においても、表層には伝熱管の母材のNi成分は検出されなかった。

C-SGの金属片の伝熱管と接触したと推定されると想定される角部に伝熱管の主成分であるニッケル(Ni)の付着があるか調査を行った。

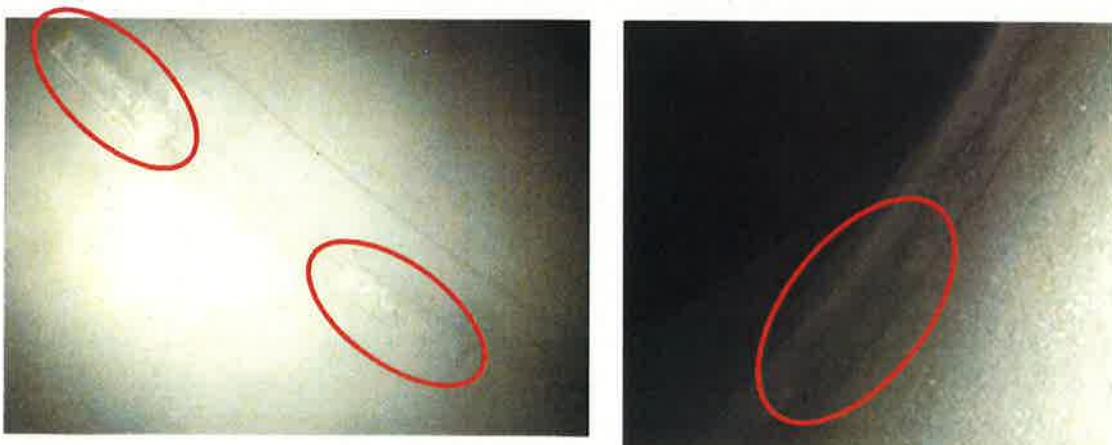
したがって、給水内管裏当金の溶接部について、給水内管の中で流速が高い給水内管 T 継手近傍の裏当金を目視確認した結果、裏当金本体および裏当金を仮止めするための隅肉溶接に損傷は発見されず、これらが脱落して接触物となった可能性はないことが確認できた。

目視点検の結果、給水内管内部全周にわたり裏当金が脱落せずに設置されている様子が確認できた。また、隅肉溶接も剥離等がない様子が確認できた。（代表：B-SG）

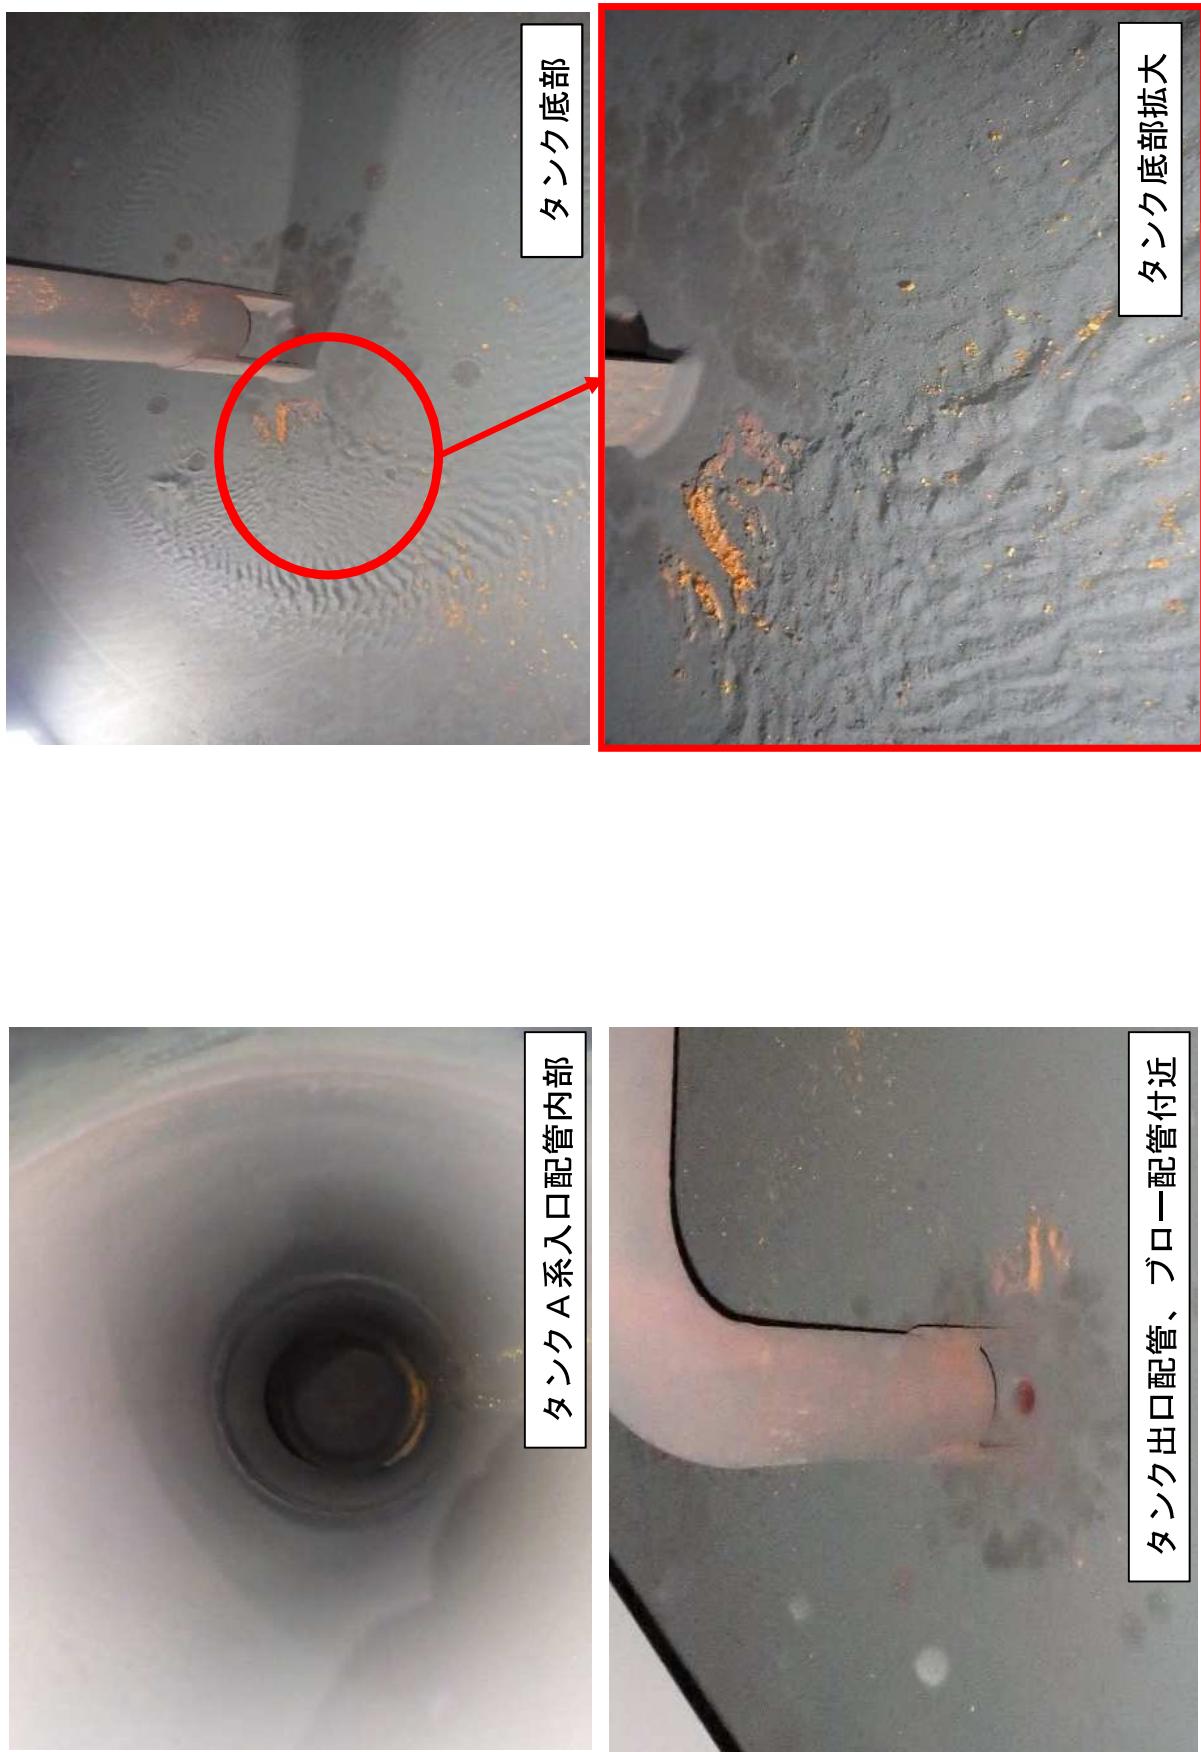
S G プローダウーン系統点検結果 (3/18)  
② S G プローダウーンタンク (異物なし)

SGより水抜きされた器内水は、SGプローダウンタンクに一旦貯留されるため、異物が滞留する可能性があることから、開放点検を実施した結果、異物は確認できなかった。

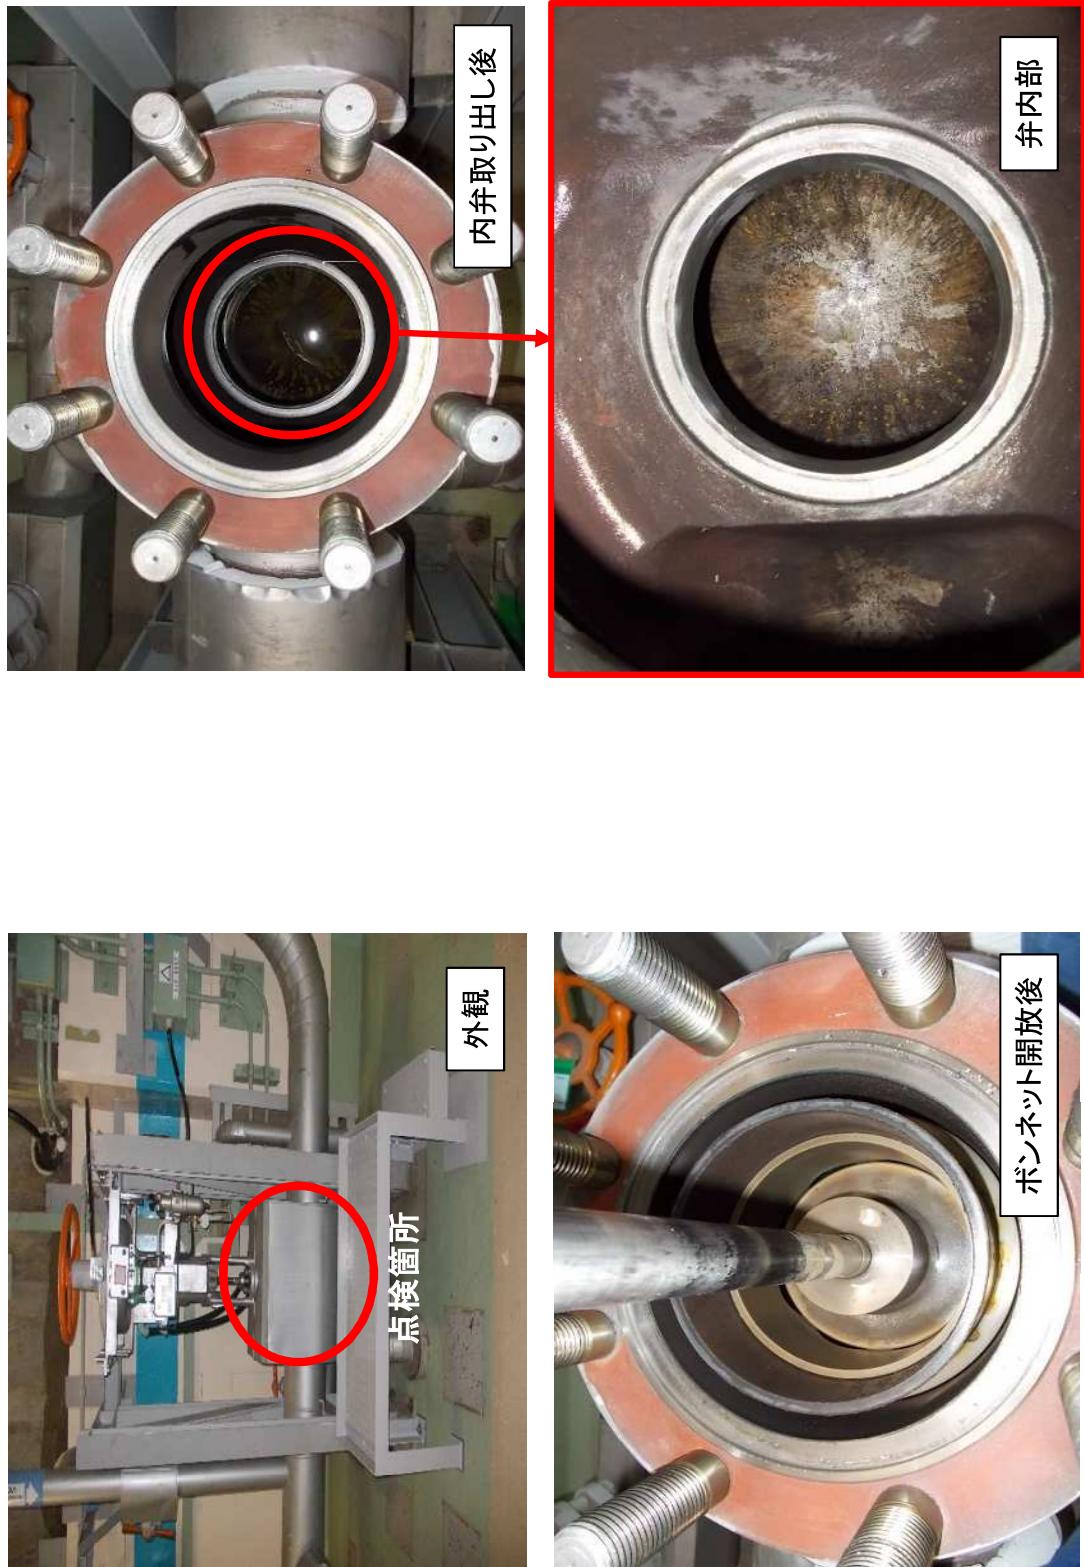
③-1 水位制御弁 弁内部 (異物なし)

水位制御弁等については、異物が滞留しやすい構造となっていることから、これらについて開放点検を実施した結果、異物は確認できなかった。
