美浜発電所3号機 A海水ポンプ潤滑水流量計工場調査結果について

美浜発電所3号機 A海水ポンプの自動停止に伴うディーゼル発電機の運転上の制限の逸脱について

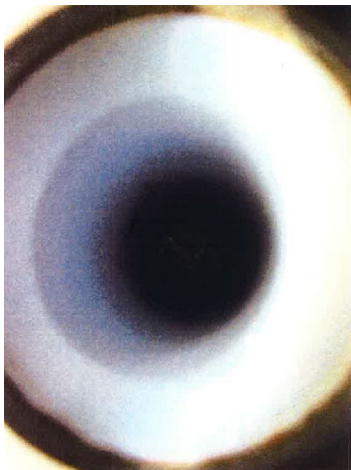
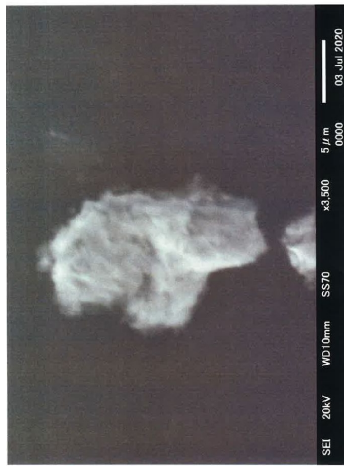
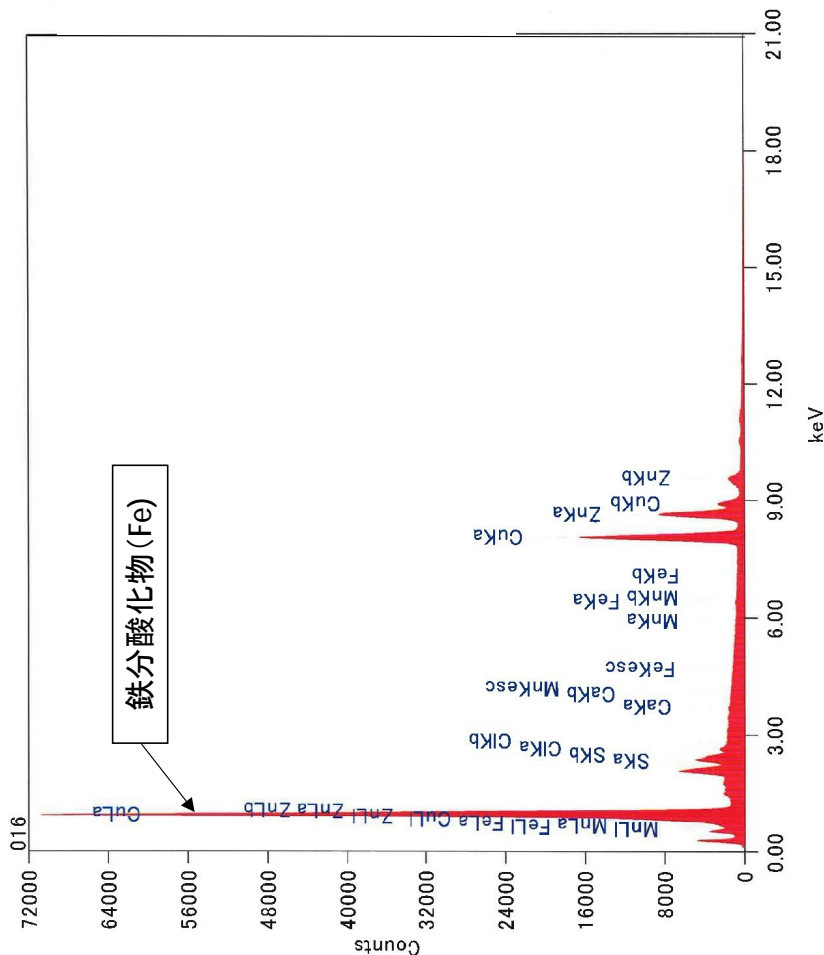
付着物分析結果

類似箇所 (D海水ポンプ潤滑水流量計検出器内部) の付着物を採取し、当社にてSEM分析を行った結果、鉄分酸化物 (Fe) が検出され、電極部 (材質：チタン) が錆びたものではないことが確認された。

考察: 鉄分酸化物(Fe)が目立って検出されており、チタン (Ti) は検出されていない。

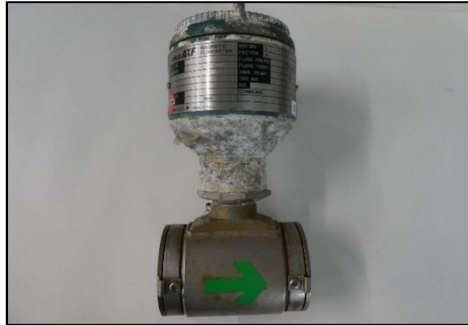
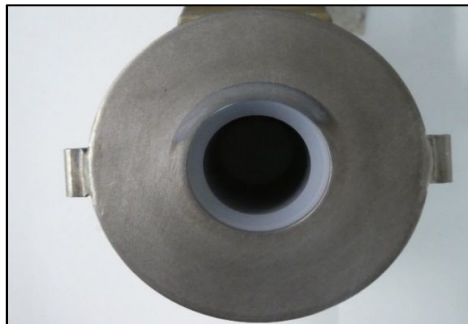
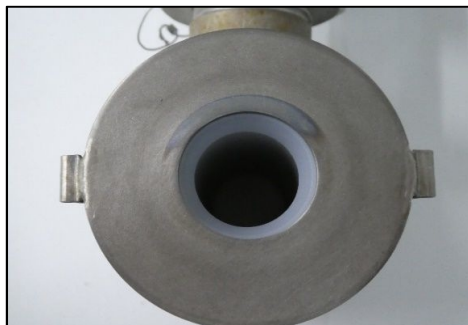
三鷹工場における電磁流量計検出器 外観検査結果 (検出器本体)

検出器本体への付着物および筐体の腐食を確認した結果、検出器本体への付着物および筐体の腐食は認められなかった。

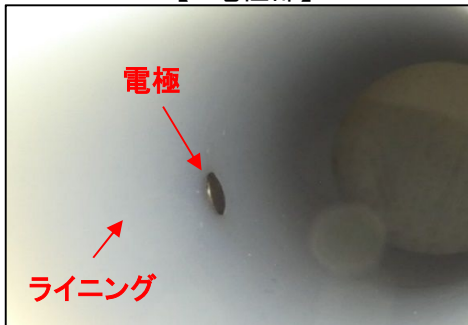
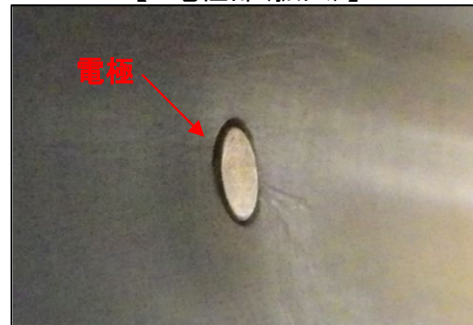
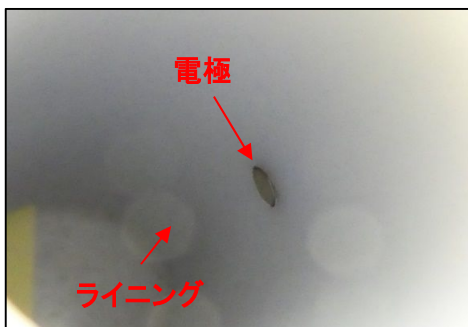
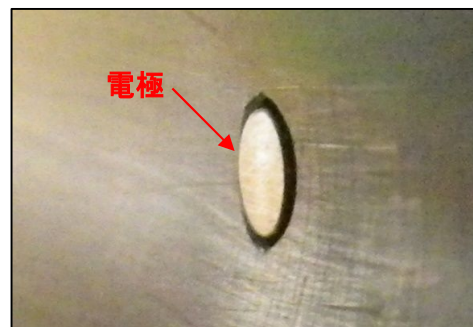
三鷹工場における電磁流量計検出器 外観検査結果 (検出器内部：接液部)

電極部および検出器ライニングを目視およびボアスコープにて確認した結果、測定誤差や出力変動に繋がるような腐食や傷は認められなかった。

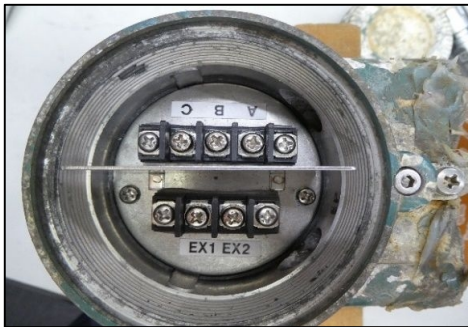
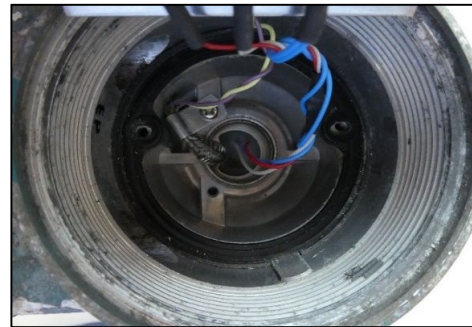
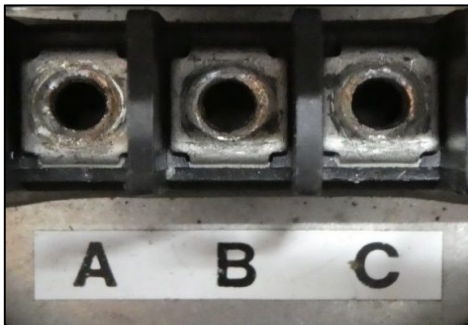
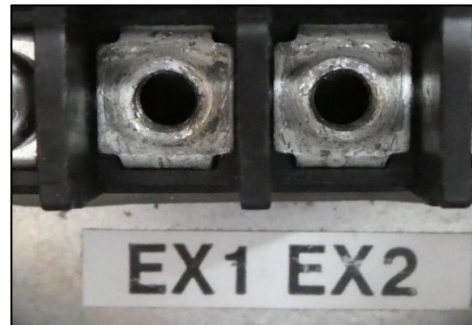
三鷹工場における電磁流量計検出器 外観検査結果 (検出器内部：電気回路 1／2)

(浸水跡は認められない)

端子台、端子台内部を目視および拡大鏡にて確認した結果、異常は認められなかった。また、端子台の座面（信号線接続部、励磁線接続部）を目視および拡大鏡にて確認した結果、皮膜や腐食等は認められなかった。

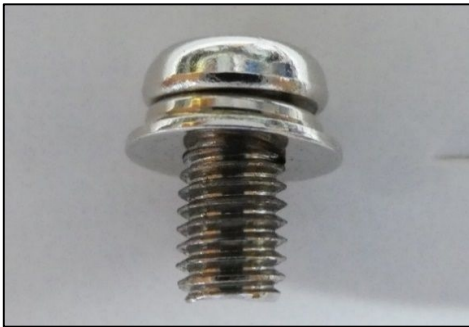
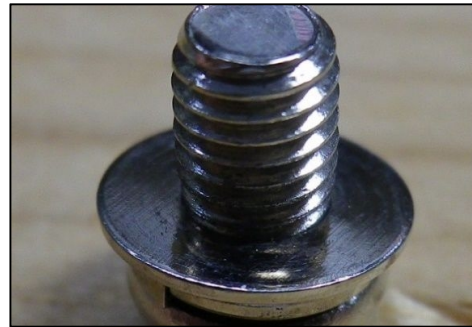
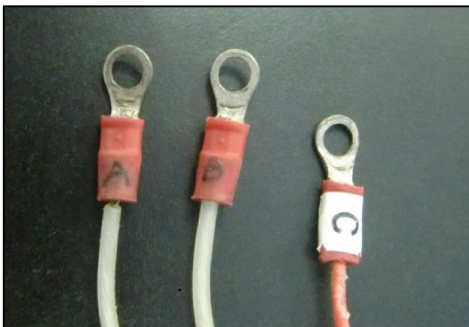
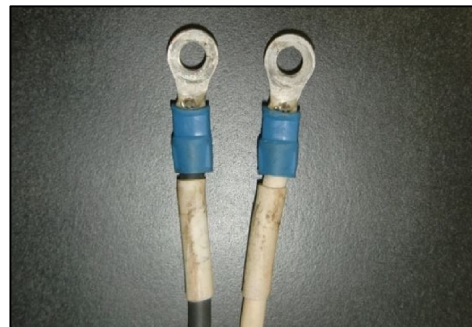
三鷹工場における電磁流量計検出器 外観検査結果 (検出器内部：電気回路 2 / 2)

ネジ部およびネジ部座面を目視および拡大鏡にて確認した結果、皮膜や腐食等は認められなかった。

また、端子台に接続する信号線端子部および励磁線端子部についても現地にて確認した結果、皮膜や腐食等は認められなかった。

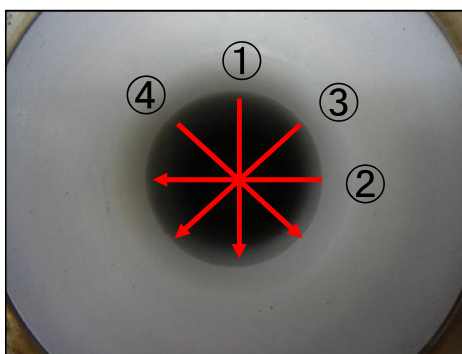
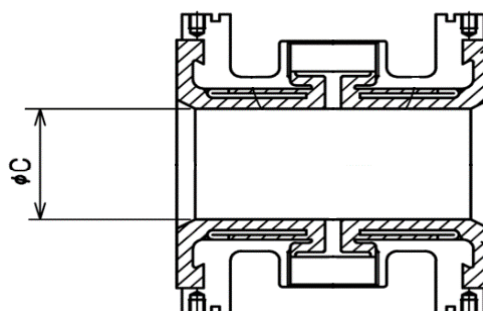
三鷹工場における電磁流量計検出器 検出器ライニング部の内径寸法検査結果

検出器のライニング部に於ける内径寸法を測定した結果、測定値に影響を及ぼす程の歪みがないことを確認した。

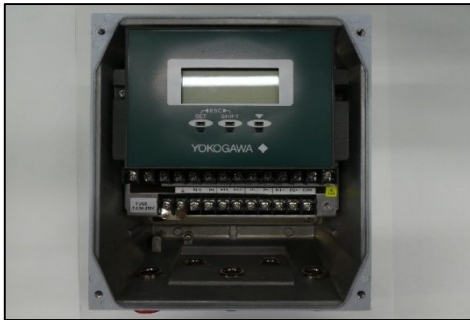
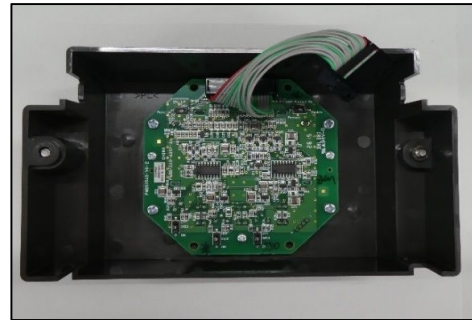
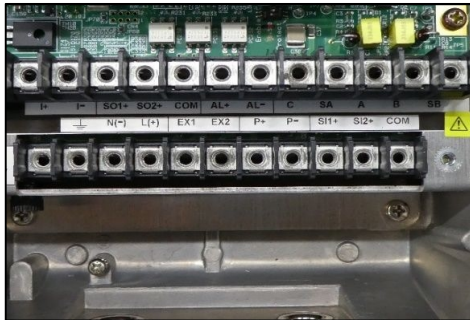
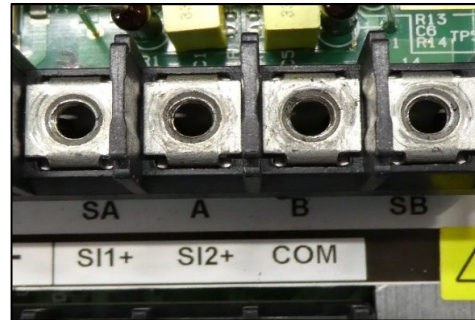
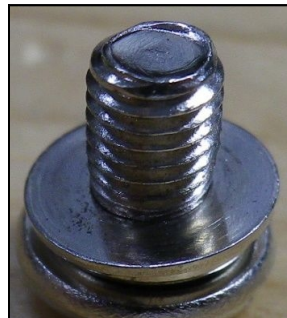
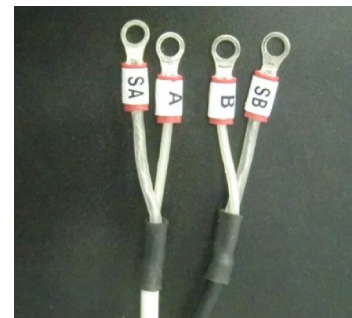
三鷹工場における電磁流量計変換器 外観検査結果 (変換器内部)

(浸水跡は認められない)

(腐食痕や異物等は認められない)

(座面に皮膜や腐食等は認められない)

(座面に被膜や腐食等は認められない)

(端子部に異常は認められない)

変換器の内部を目視確認した結果、浸水跡や腐食痕および異物等の異常は認められなかった。

端子台、ネジ部およびネジ部座面に皮膜や腐食等は認められなかった。

また、端子台に接続する信号線端子部についても現地にて確認した結果、皮膜や腐食等は認められなかった。

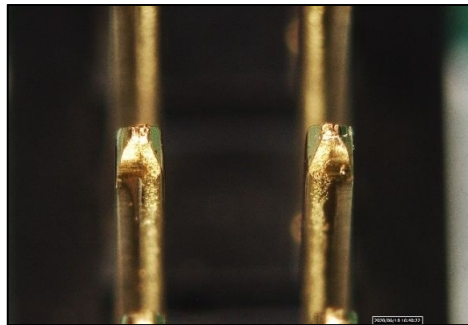
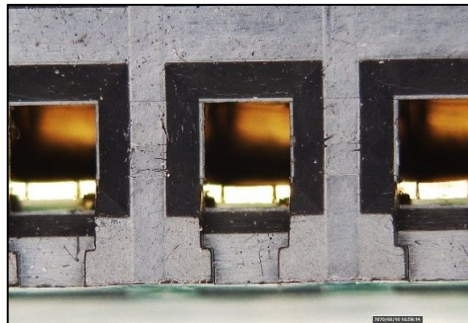
三鷹工場における電磁流量計変換器 外観検査結果 (各コネクタ部)

各コネクタ部が確実に接触し緩み等のないことを確認した結果、異常は認められなかった。

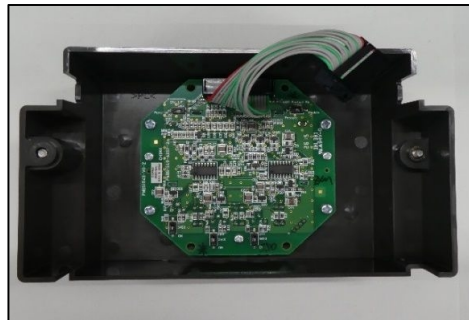
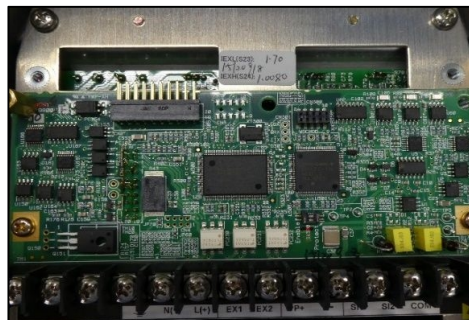
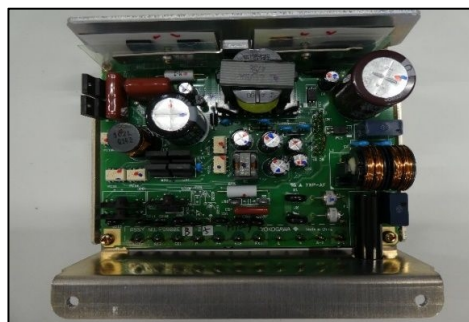
三鷹工場における電磁流量計変換器 外観検査結果 (プリント基板)

表示器、CPUボードおよび電源ボードのプリント基板に腐食や搭載部品の損傷、焼損ならびに半田不良等のないことを確認した結果、異常は認められなかった。

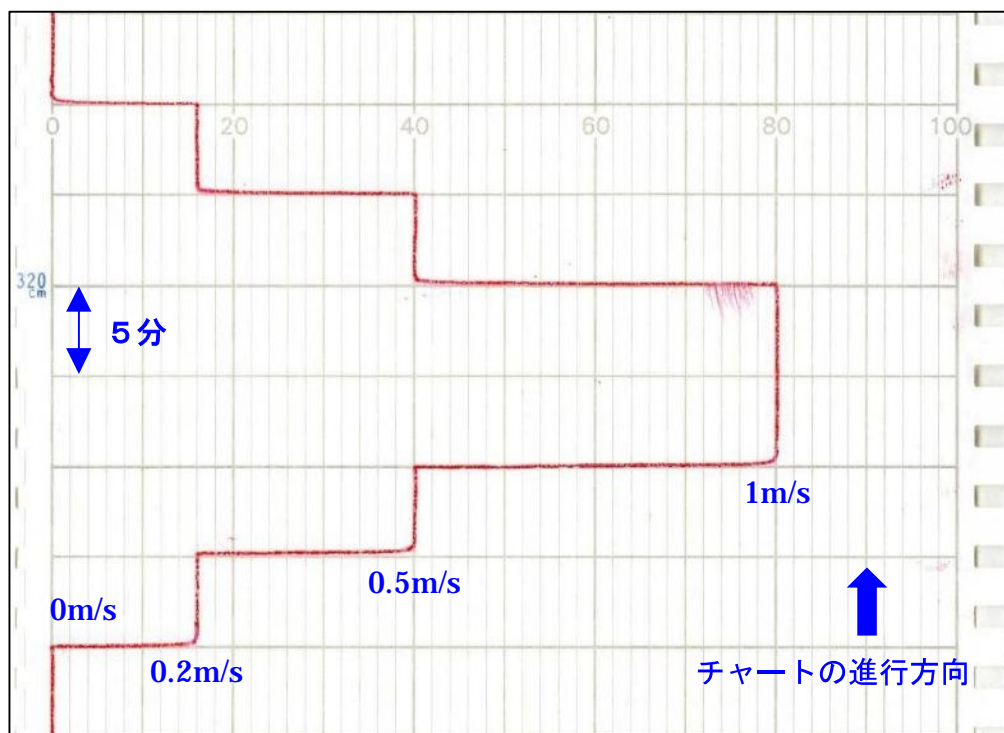
三鷹工場における電磁流量計変換器 入出力検査結果

変換器の入出力を確認した結果、流速の模擬信号（0m/s、0.2m/s、0.5m/s、1m/s）に対し、指示値の変動もなく正常に出力されることを確認した。

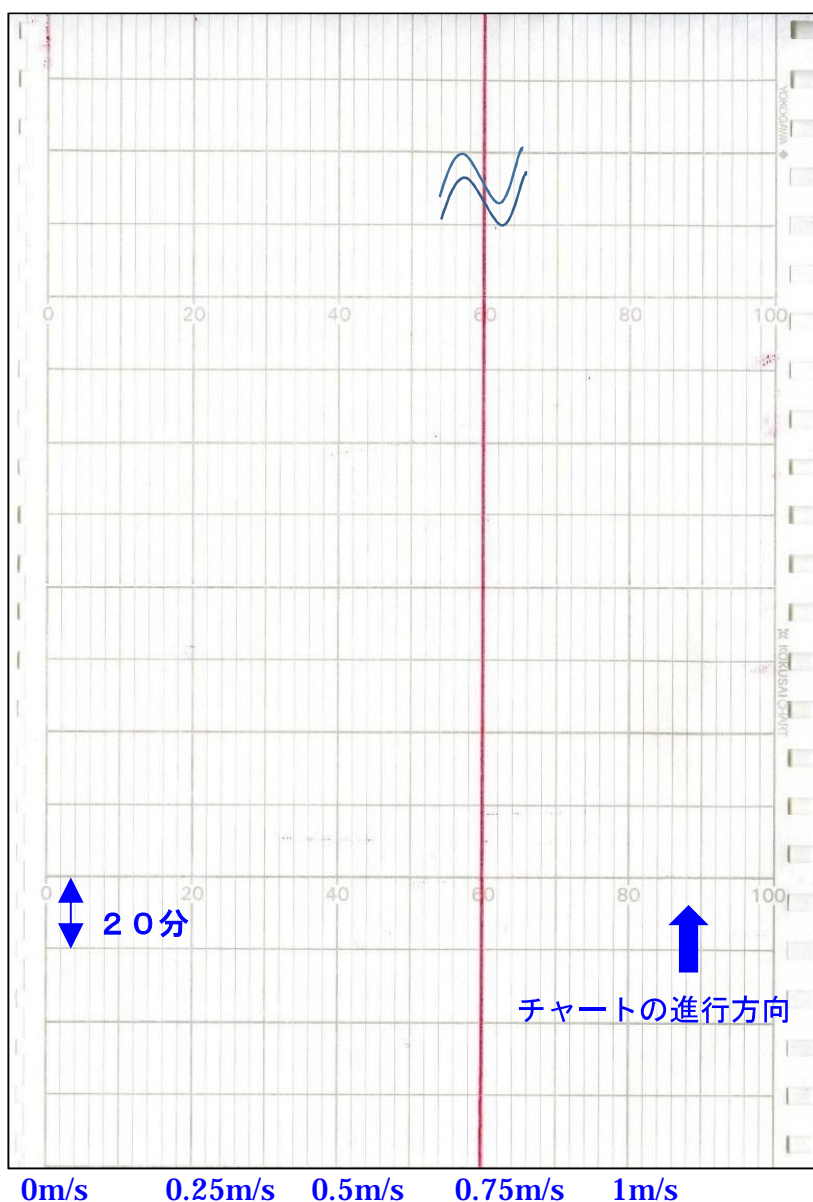
三鷹工場における電磁流量計変換器 安定性試験結果

電磁流量計キャリブレーターから流速の模擬信号（0.75 m/s）を入力し、約72時間連続稼働した結果、指示値が安定していることを確認した。

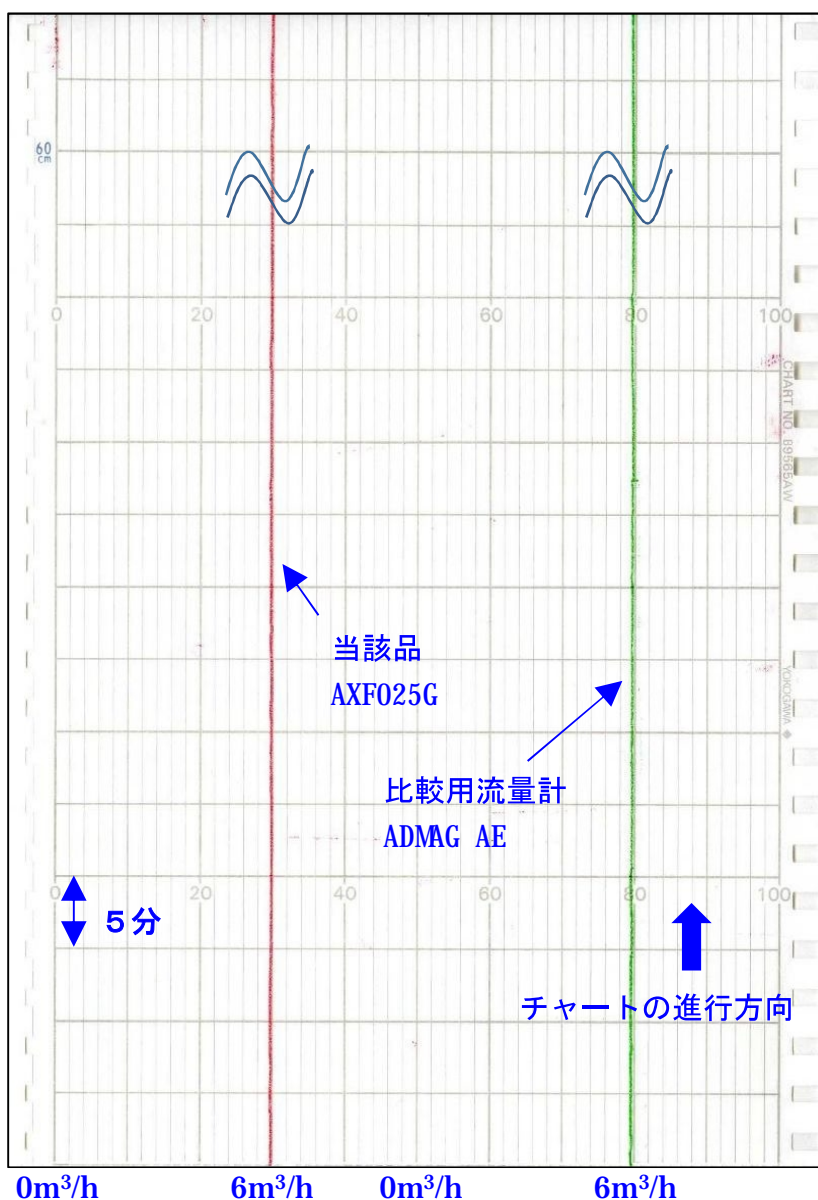
三鷹工場における実流量検査結果

電磁流量計検出器（3FT-2073）と電磁流量計変換器（3FM-2073）とを接続し、検出部へ水道水を設定流量（ $6\text{m}^3/\text{h}$ ）を一定にした状態で約2時間連続通水した結果、指示値の低下および変動がなく比較用流量計とも同様の推移を示すことを確認した。

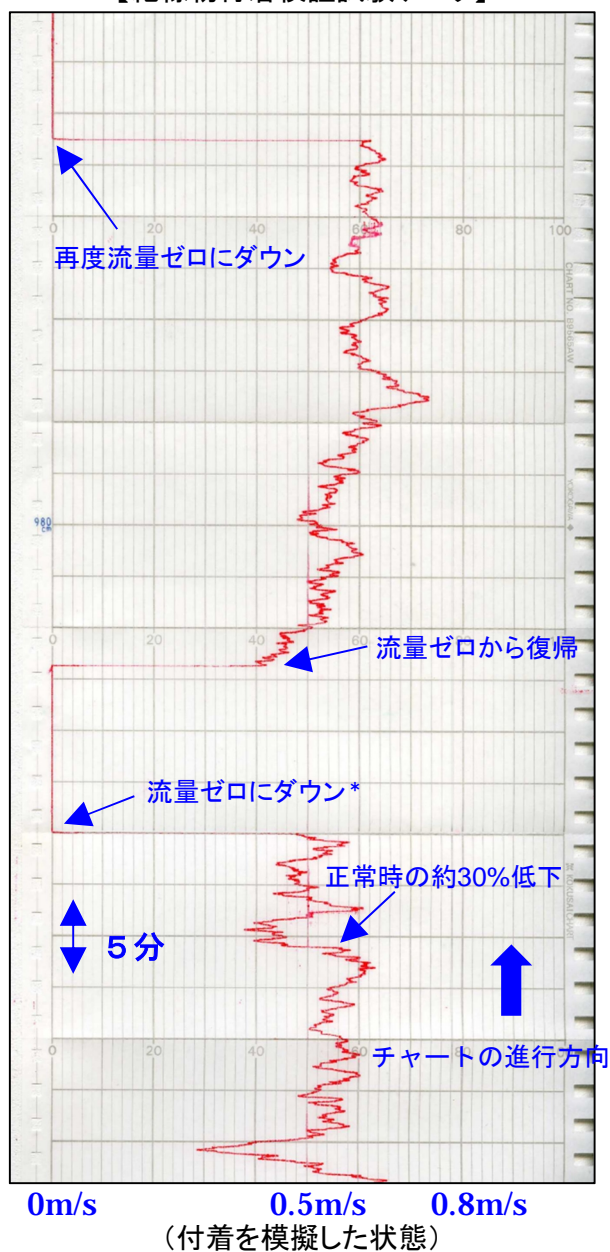
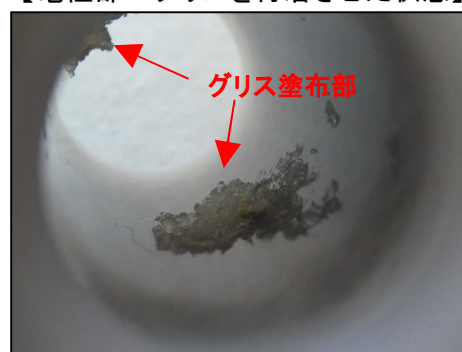
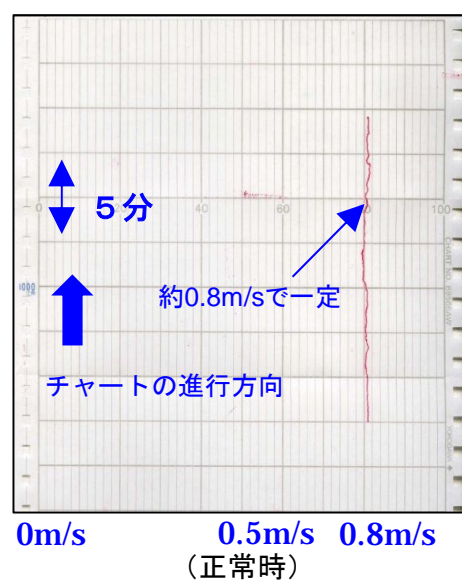
三鷹工場における検証試験結果

認められたこと、および検証試験の結果、A、Bの両電極部に同時に絶縁性付着物を付着させた場合、今回認められた潤滑水流量計の指示値が低下したような事象が再現されたことから、事象発生当時、A、Bの両電極部に黒い付着物（汚れや錆）に加え何らかの絶縁性付着物がA、Bの両電極部に一時的に同時に付着したことにより、偶発的に潤滑水流量計の指示値低下に繋がった可能性があるかと推定した。

* 出力ゼロは電極と測定流体が絶縁された状態であり、一定値以下で出力をゼロに落とす閾値はない。

実験用設備の検出器を使用し、A, Bの電極部を絶縁性付着物（グリス）で覆った状態での指示値の挙動を検証した結果、絶縁性付着物の影響により、指示値の低下および指示値が不安定となることを確認した。

- (1) 電磁流量計検出器は、点検計画に基づき1Fの頻度で検出器本体の内部清掃を実施しているが、電極部への付着物を確実に取り除くため、内部清掃実施時の手順に「内部清掃実施時は、特に電極部及びその周辺を入念に清掃すること」、注意事項として、「絶縁性の付着物は指示に影響を与えることから、絶縁性付着物の拭き残しが無いよう注意すること」を作業手順書に追記する。
- (2) 海水ポンプの信頼性を向上させるため、ポンプの軸受を現在のゴム製軸受からテフロン製軸受に交換し、ポンプ潤滑水系統を不要とする工事を次回定期事業者検査以降に順次計画する。

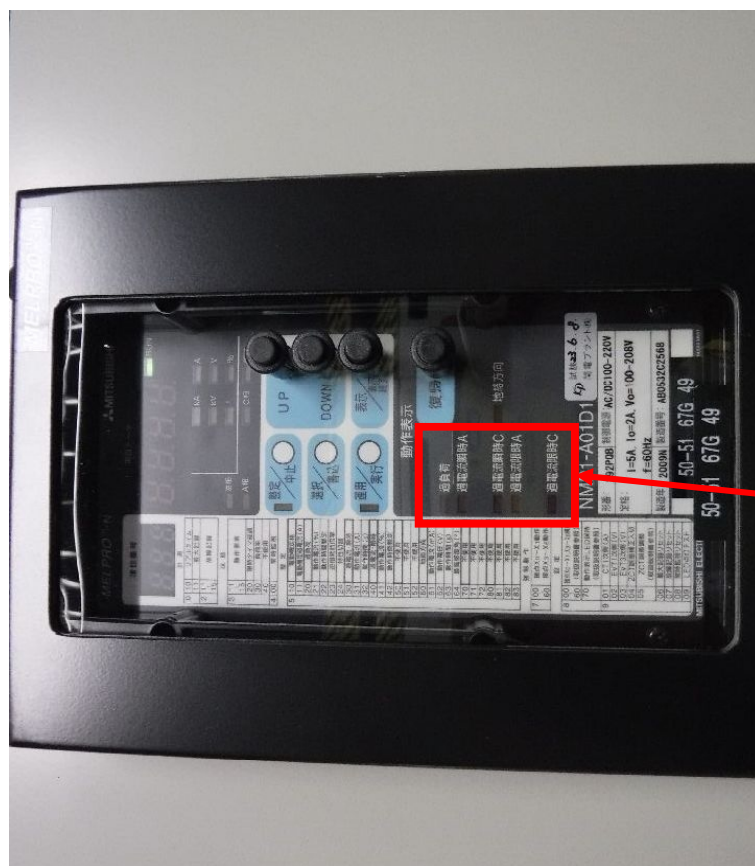
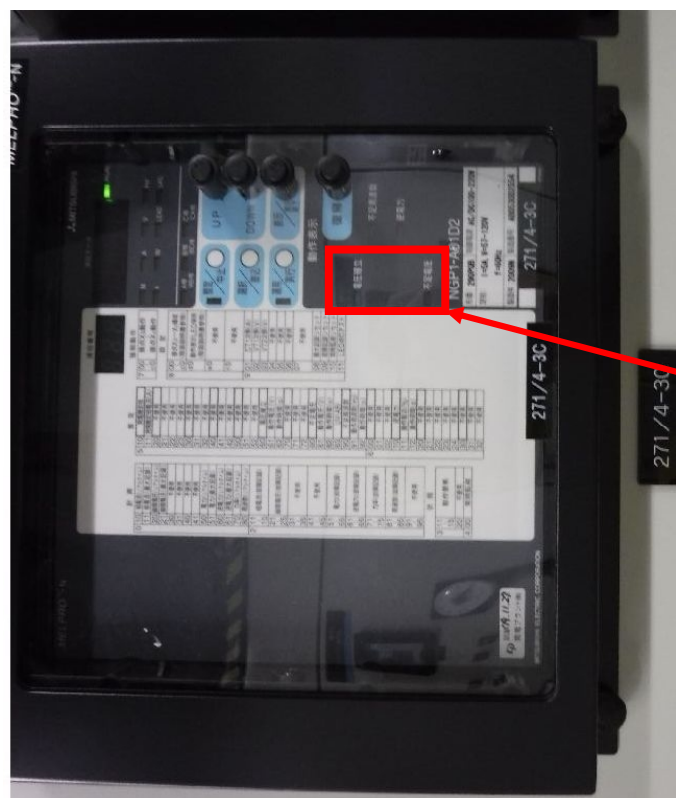
過電流リレー・低電圧リレー動作状況確認結果

過電流リレーについて、現地表示灯にて動作状況を確認した結果、リレーが動作していないことを確認した。

低電圧リレーについて、現地表示灯にて動作状況を確認した結果、リレーが動作していないことを確認した。

表示灯にてリレーが動作していないことを確認した

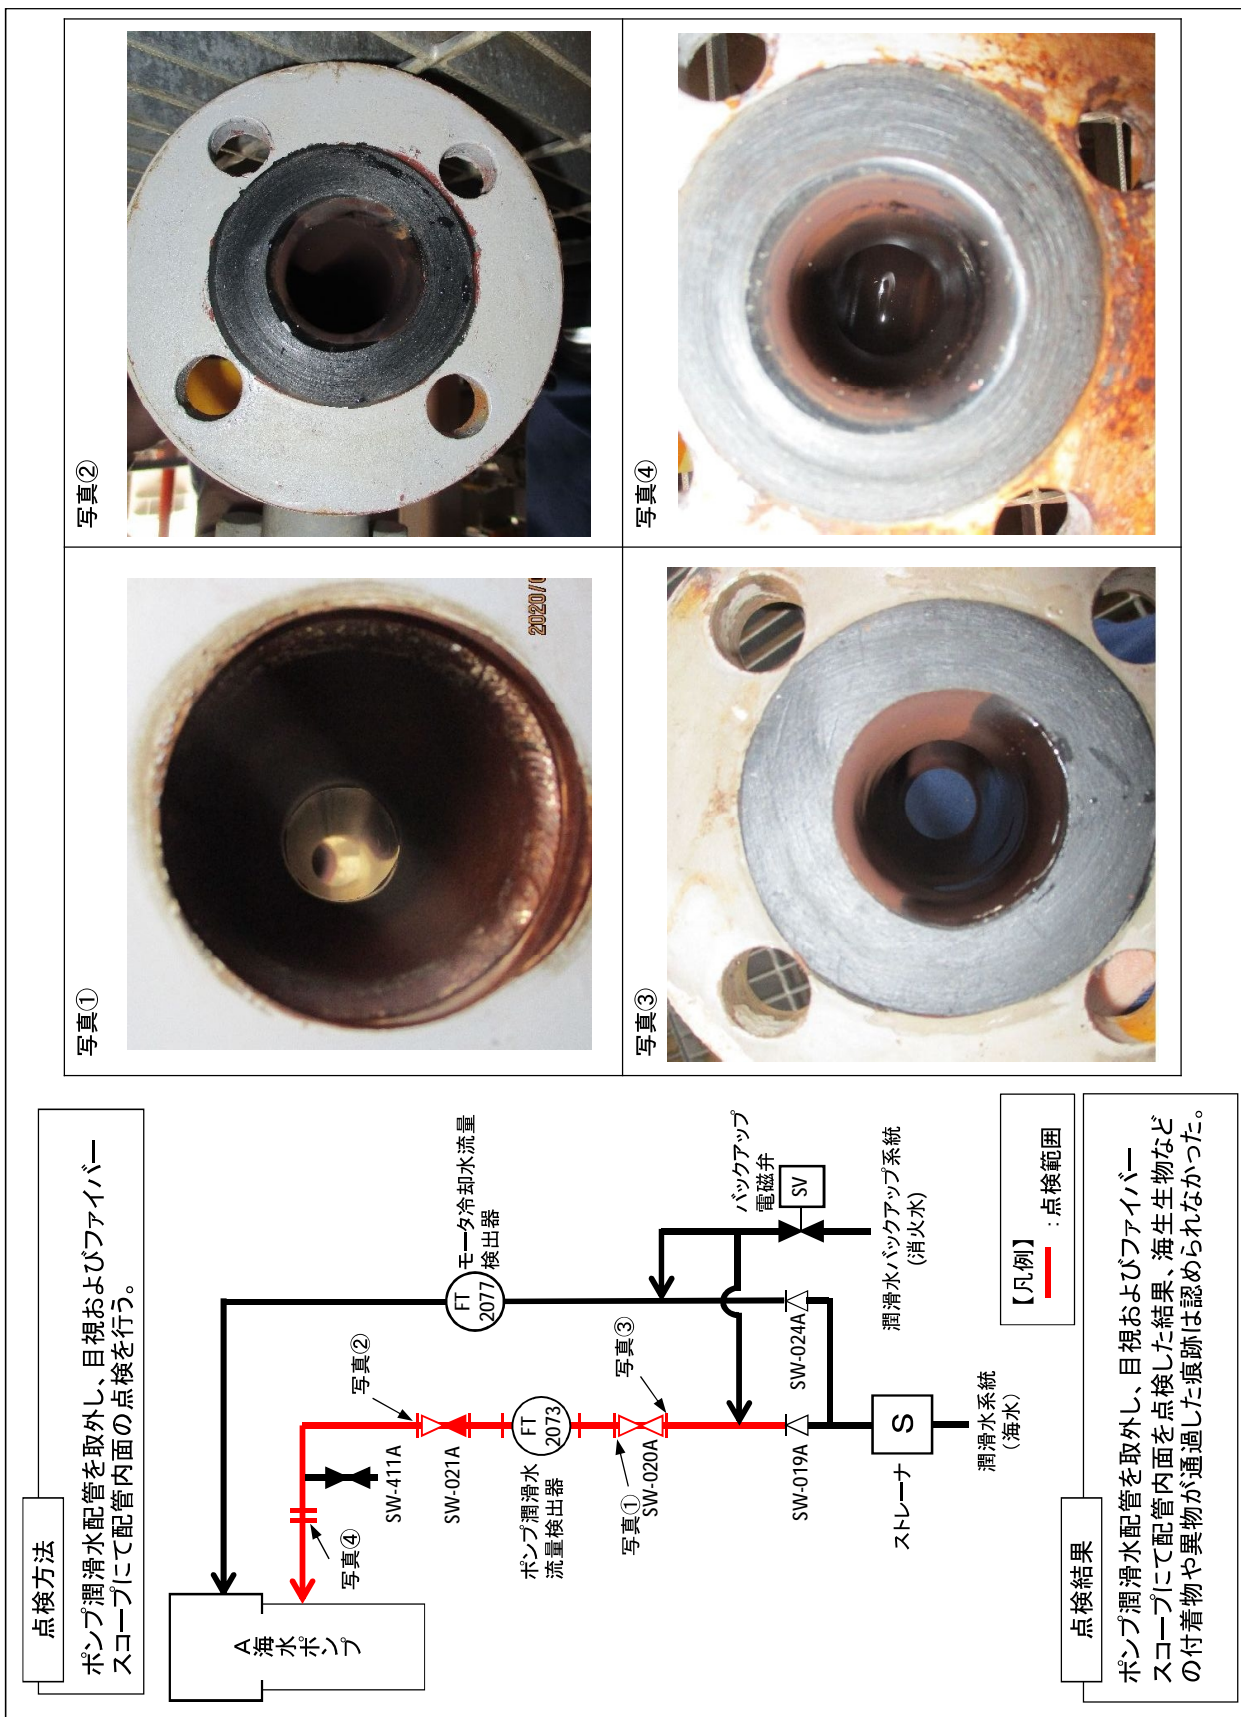
A海水ポンプ潤滑水配管内面点検結果

潤滑水配管を取り外し、目視およびファイバースコープにて配管内面を点検した結果、海生生物などの付着物や異物が通過した痕跡は認められなかった。

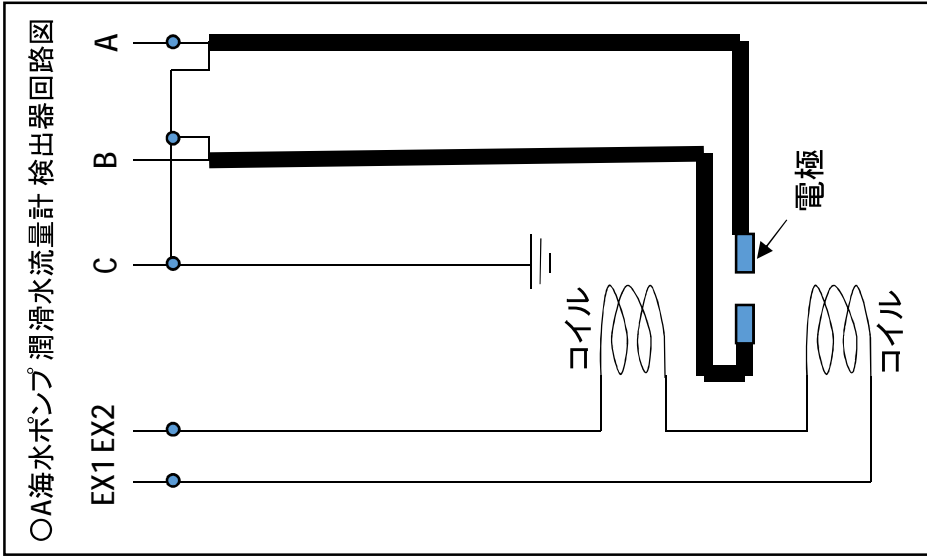
A海水ポンプ 潤滑水流量計 検出器点検結果(導通試験)

外観点検、内部点検の結果、異常のないことを確認した。
 検出器の各線間の絶縁抵抗を測定した結果、管理基準値の範囲内であり、異常がないことを確認した。

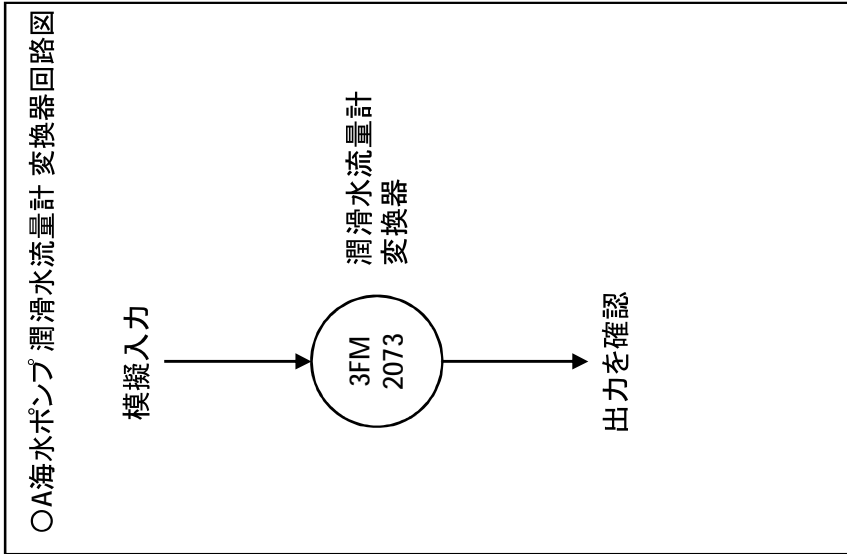
A海水ポンプ 潤滑水流量計 変換器点検結果(入出力試験)

外觀点検、内部点検の結果、異常のないことを確認した。
 変換器の入出力を確認した結果、模擬入力に対する出力は管理基準値の範囲内であり、異常がないことを確認した。
 また、参考に現場の表示計器(LED)にて模擬入力に対する各段階の流量値を確認した結果、適切な流量値であることを確認した。
