大飯発電所 3 号機

加圧器スプレイライン配管溶接部における有意な指示について

(9 月 1 1 日公開会合における指摘事項の回答)

関西電力株式会社

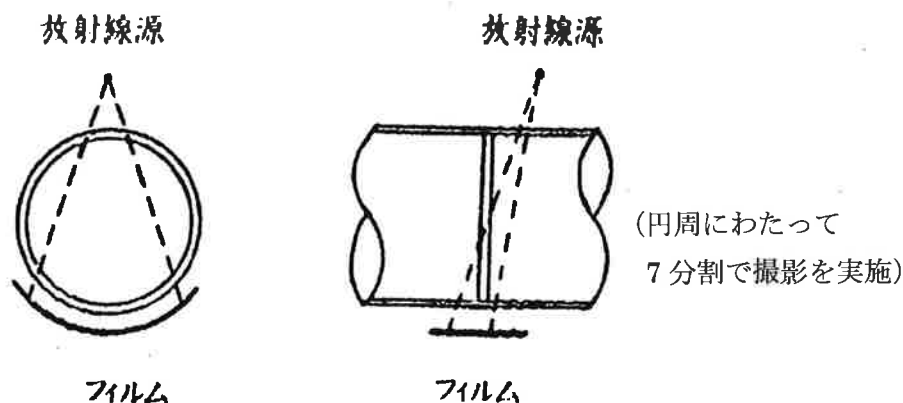
図－1 建設時 RT 記録（抜粋）

当該配管の建設時における RT フィルムの溶接部を再確認した結果、建設当時の溶接技術基準（電気工作物の溶接に関する技術基準を定める省令：通商産業省令第81号）で要求される透過写真の具備すべき条件（撮影配置、透過度計等）を満足していることを確認した。当該溶接部は判定基準を満足しており、RT フィルム上には欠陥による指示も無いことを確認した。また、当該溶接部の裏波が周方向にわたって連続的に形成されていることを確認した。

※ 二重壁片面撮影による撮影配置であるため、溶接線に対し放射線の透過方向に傾きがある。（図－1 参照）

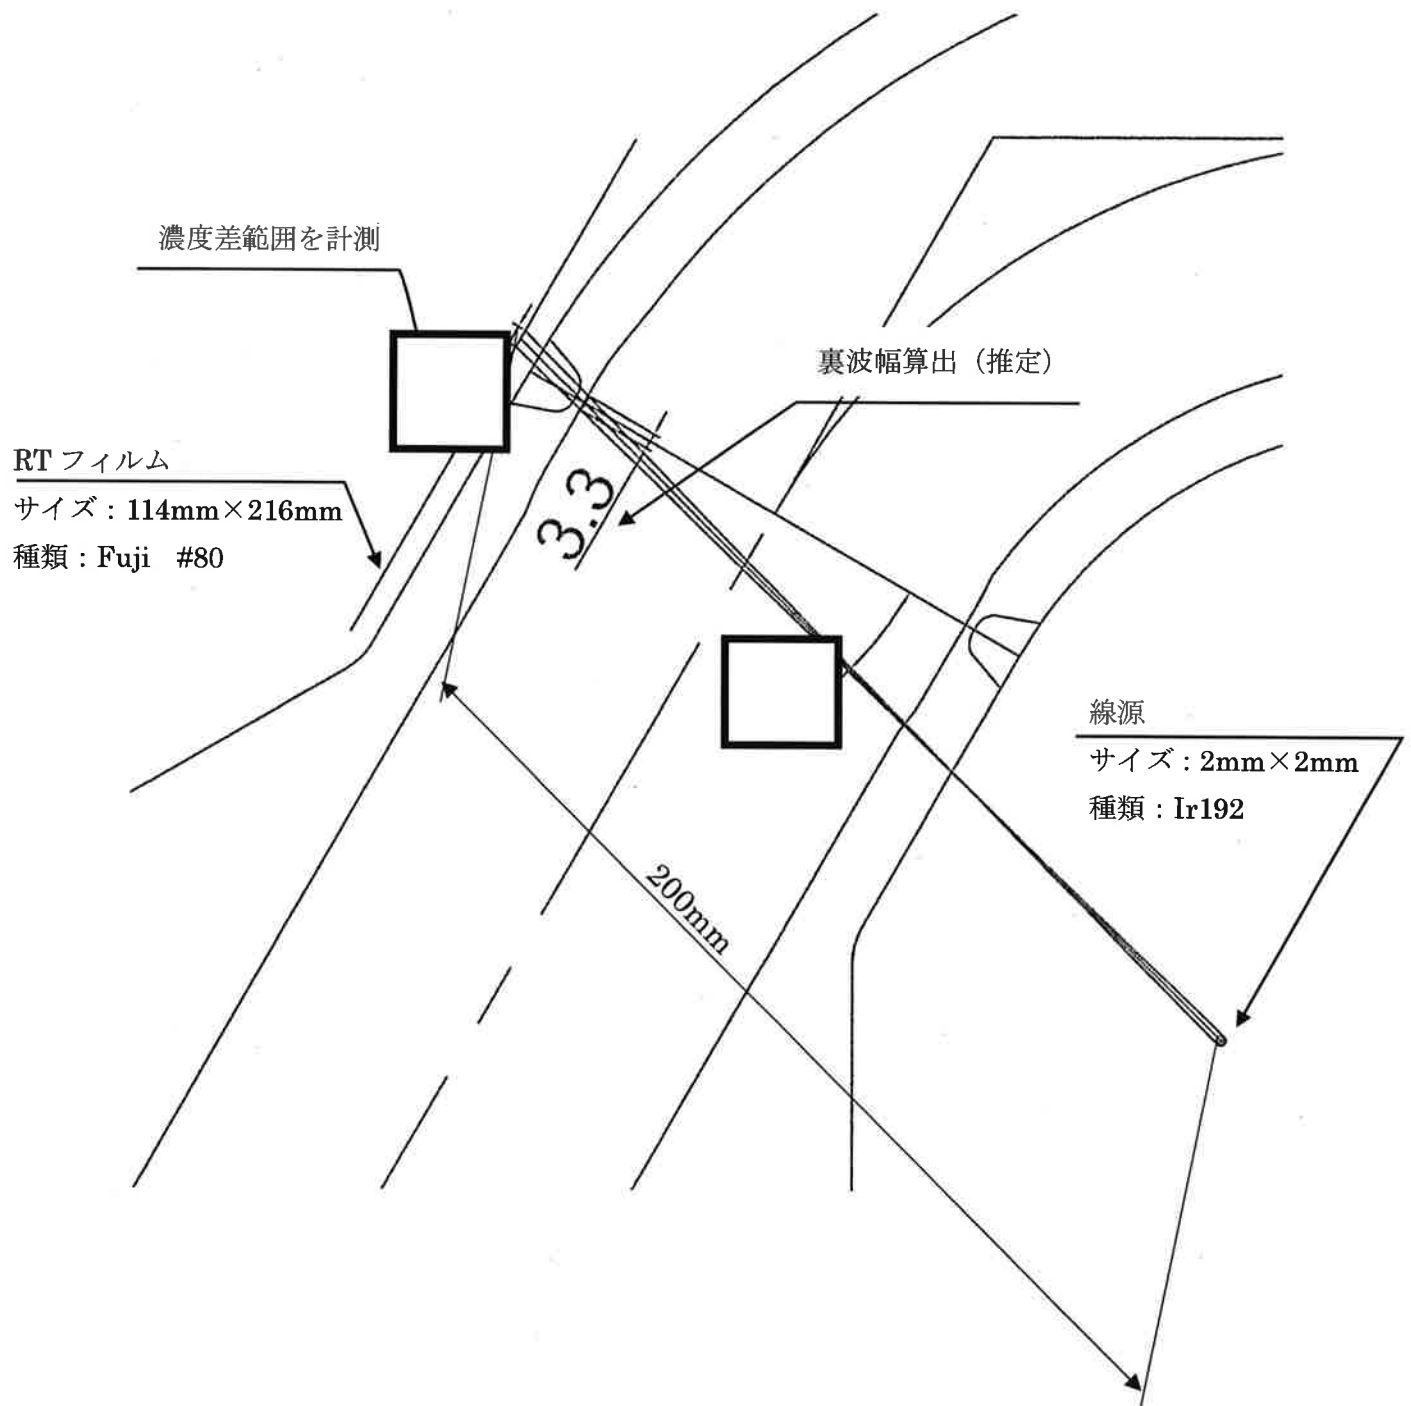
図－2 実機の裏波幅の算出結果

- ✓ RT フィルム No. 1（管台上部）の裏波幅と考えられる濃度差がある範囲を計測したところ約    mm であった。
- ✓ 上記の寸法を建設時 RT 記録の撮影条件（撮影距離、フィルム間距離、線源寸法、撮影角度※）を考慮し、裏波幅を算出した。  
算出の結果、実機の裏波幅は、約 3.3 mm であるものと推定される。  
（図－2 参照）

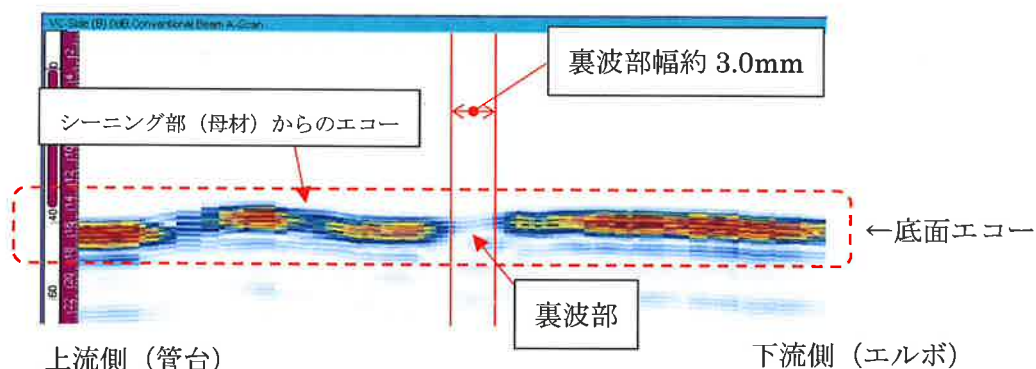
周方向位置 0° +3mmにおいて軸方向の位置情報を取り込みながら波形データ（B スコープデータ）を採取した。

B スコープ画像を確認したところ、裏波部は局部的な凸型の形状を呈していない緩やかな形状であり、裏波部幅を画像から読み取ると、約 3.0mm であった。

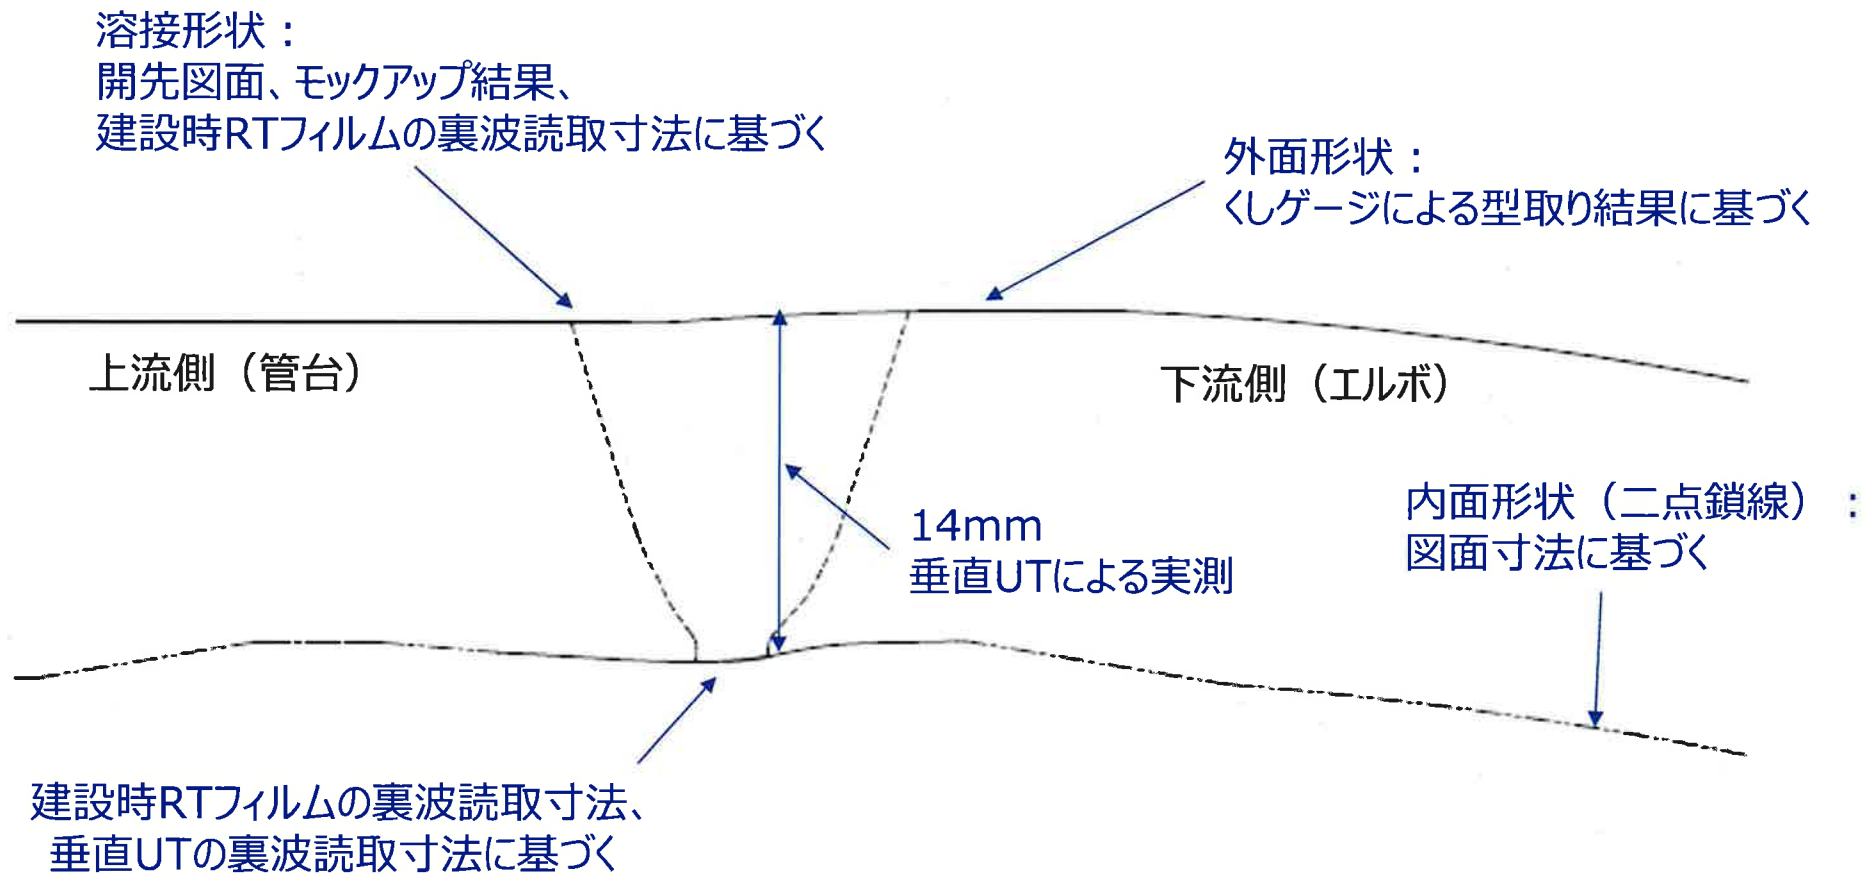
## 当該溶接部のプロファイル図

- 上記裏波部のプロファイルに加え、溶接部外面のプロファイリングを行うため、くしゲージを用いて外面形状をトレースした。
- 上記の測定結果ならびに設計図面、モックアップ結果（No. 3 後述）から当該溶接手部のプロファイルをN o. 2 添付－1 のとおり推定した。
- 本プロファイルをもとに、今回得られた非破壊検査データを別紙のとおり解説する。

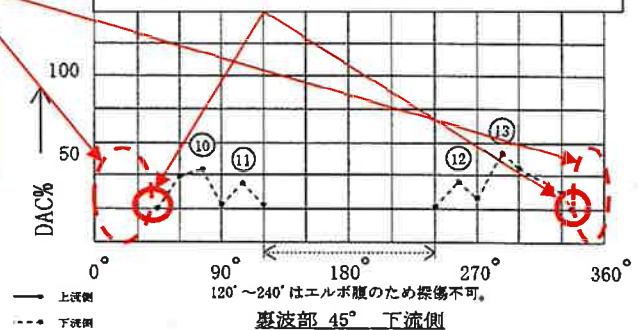
- ・今回、新たに亀裂からのエコーを検出 (前回(2004年第10回定検)ISI及びPSIでは未検出)
- ・前回(2004年第10回定検)ISI及びPSI (1990年) で確認していた裏波からのエコーの消失を確認
- ・亀裂からのエコーと裏波からのエコーの入れ替わりを確認

裏波からのエコーの消失  
(亀裂からのエコーが検出)

エコーが入れ替わる周方向位置  
(ビーム路程が異なる亀裂からのエコーと  
裏波からのエコーが同時に確認できる箇所)

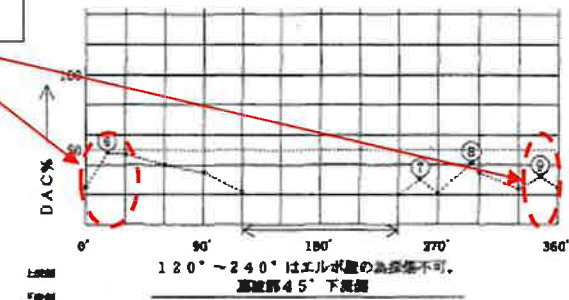
前回 (2004年第10回)

240°~120°の範囲で連続的に裏波からのエコーを検出

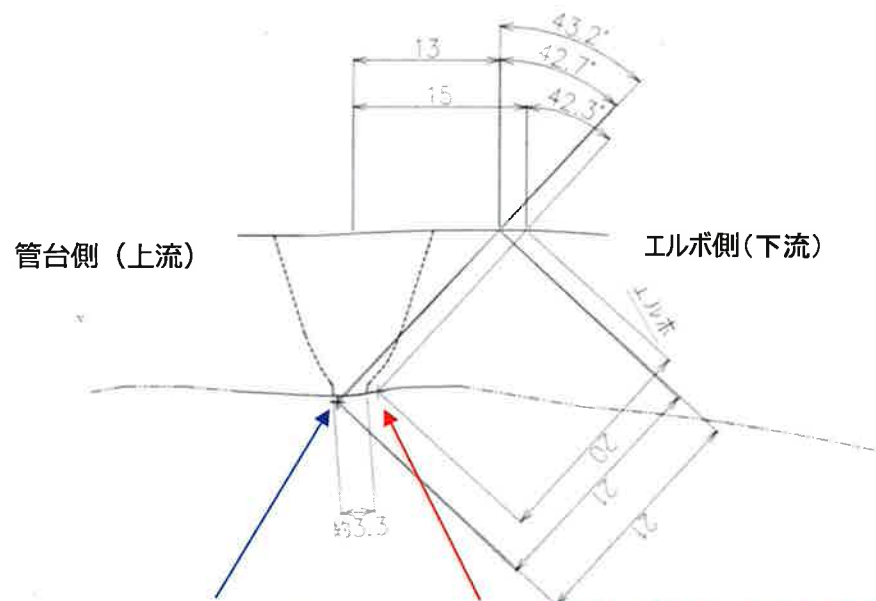
PSI及び10回定検時の  
反射源。裏波からのエコー

18回定検時の反射源。  
亀裂からのエコー

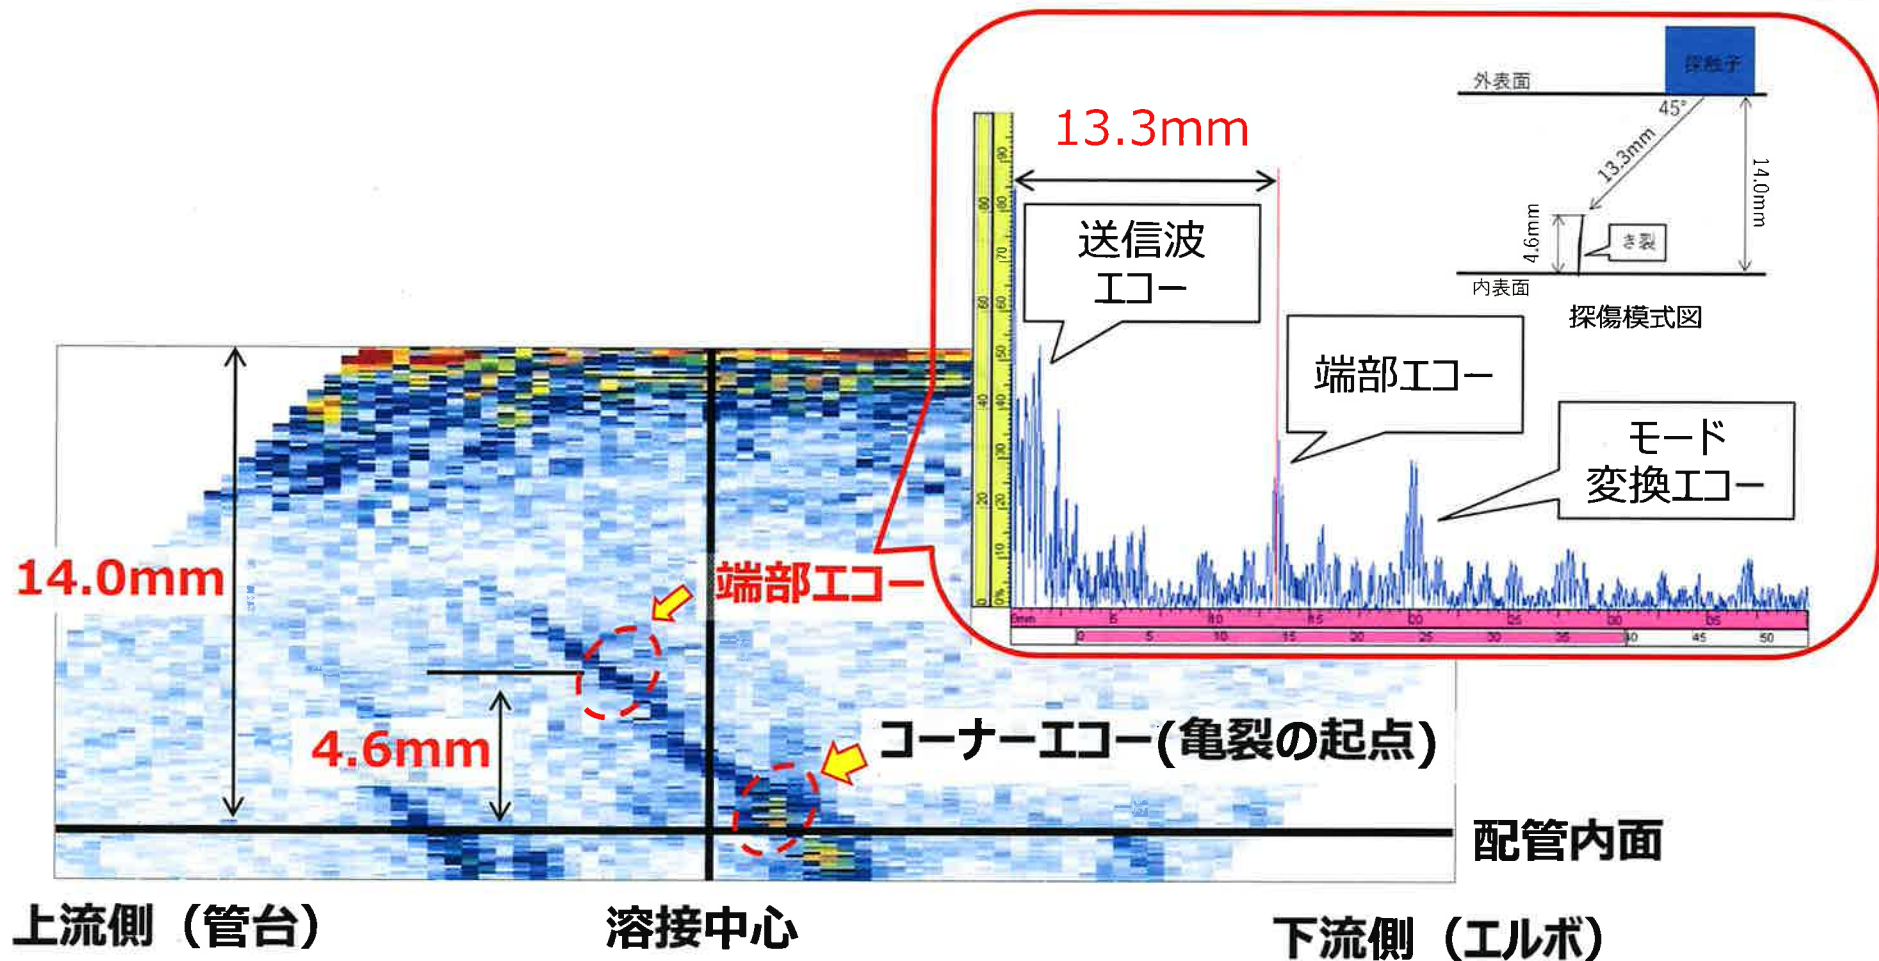
図 フェーズドアレイUT詳細調査結果（下流側屈折角45°）

- 下流側（エルボ）からのフェーズドアレイ（縦波斜角45°）により亀裂先端部からのエコーを検出した。亀裂深さを4.6mmと評価した。
- コーナー部エコーから端部エコーにかけて連続的に何らかのエコーが検出（下図）されていた。このことから他の屈折角による確認を行った。

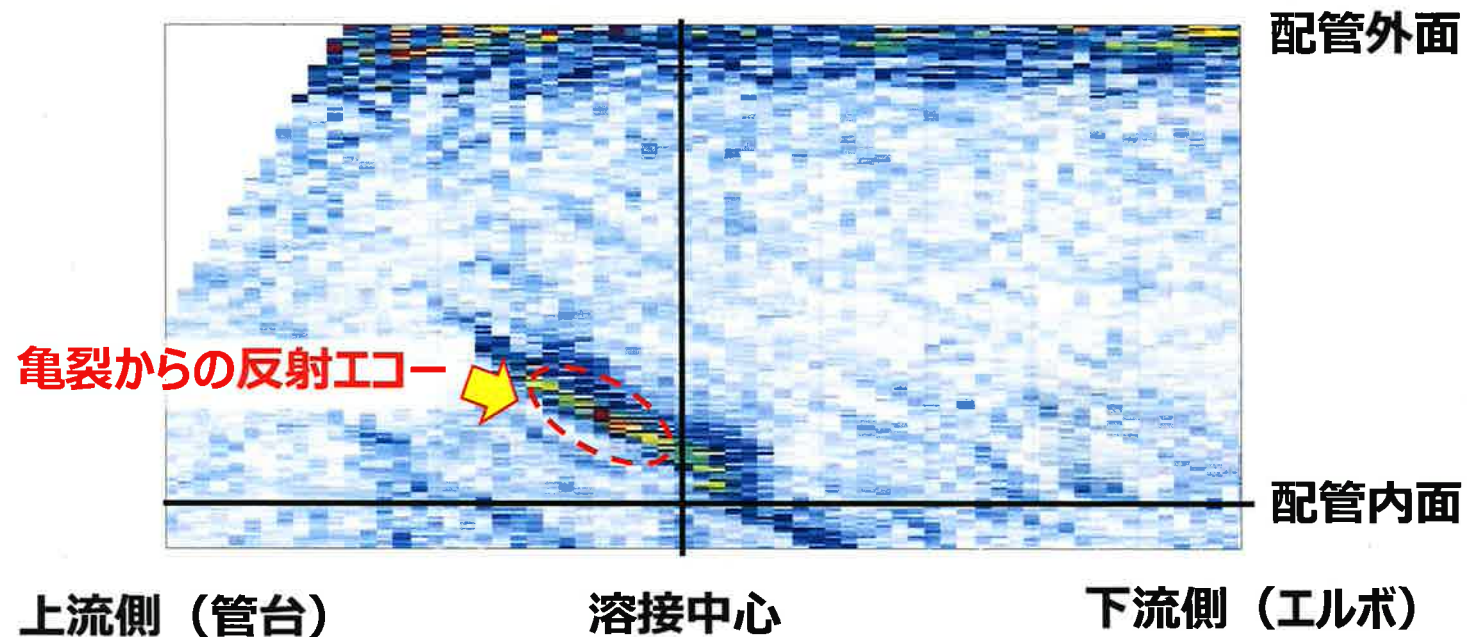
図 フェーズドアレイUT詳細調査結果（下流側屈折角 $31^{\circ}$ ）

- 下流側（エルボ）からのフェーズドアレイ（縦波斜角 $31^{\circ}$ ）により最も顕著な面エコーを検出した。結果を下図に示す。
- 当該部は下流側（エルボ）内表面近傍を起点として上流側（管台）の方向に伸びた亀裂であると推定される。

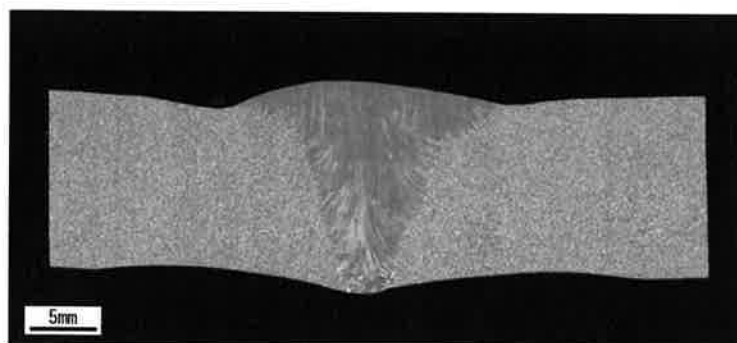
図－2 モックアップ溶接部断面図

以上の配管仕様及び溶接工法を同一条件としてモックアップを製作した。モックアップ溶接部の断面状況を図－2 に示す。

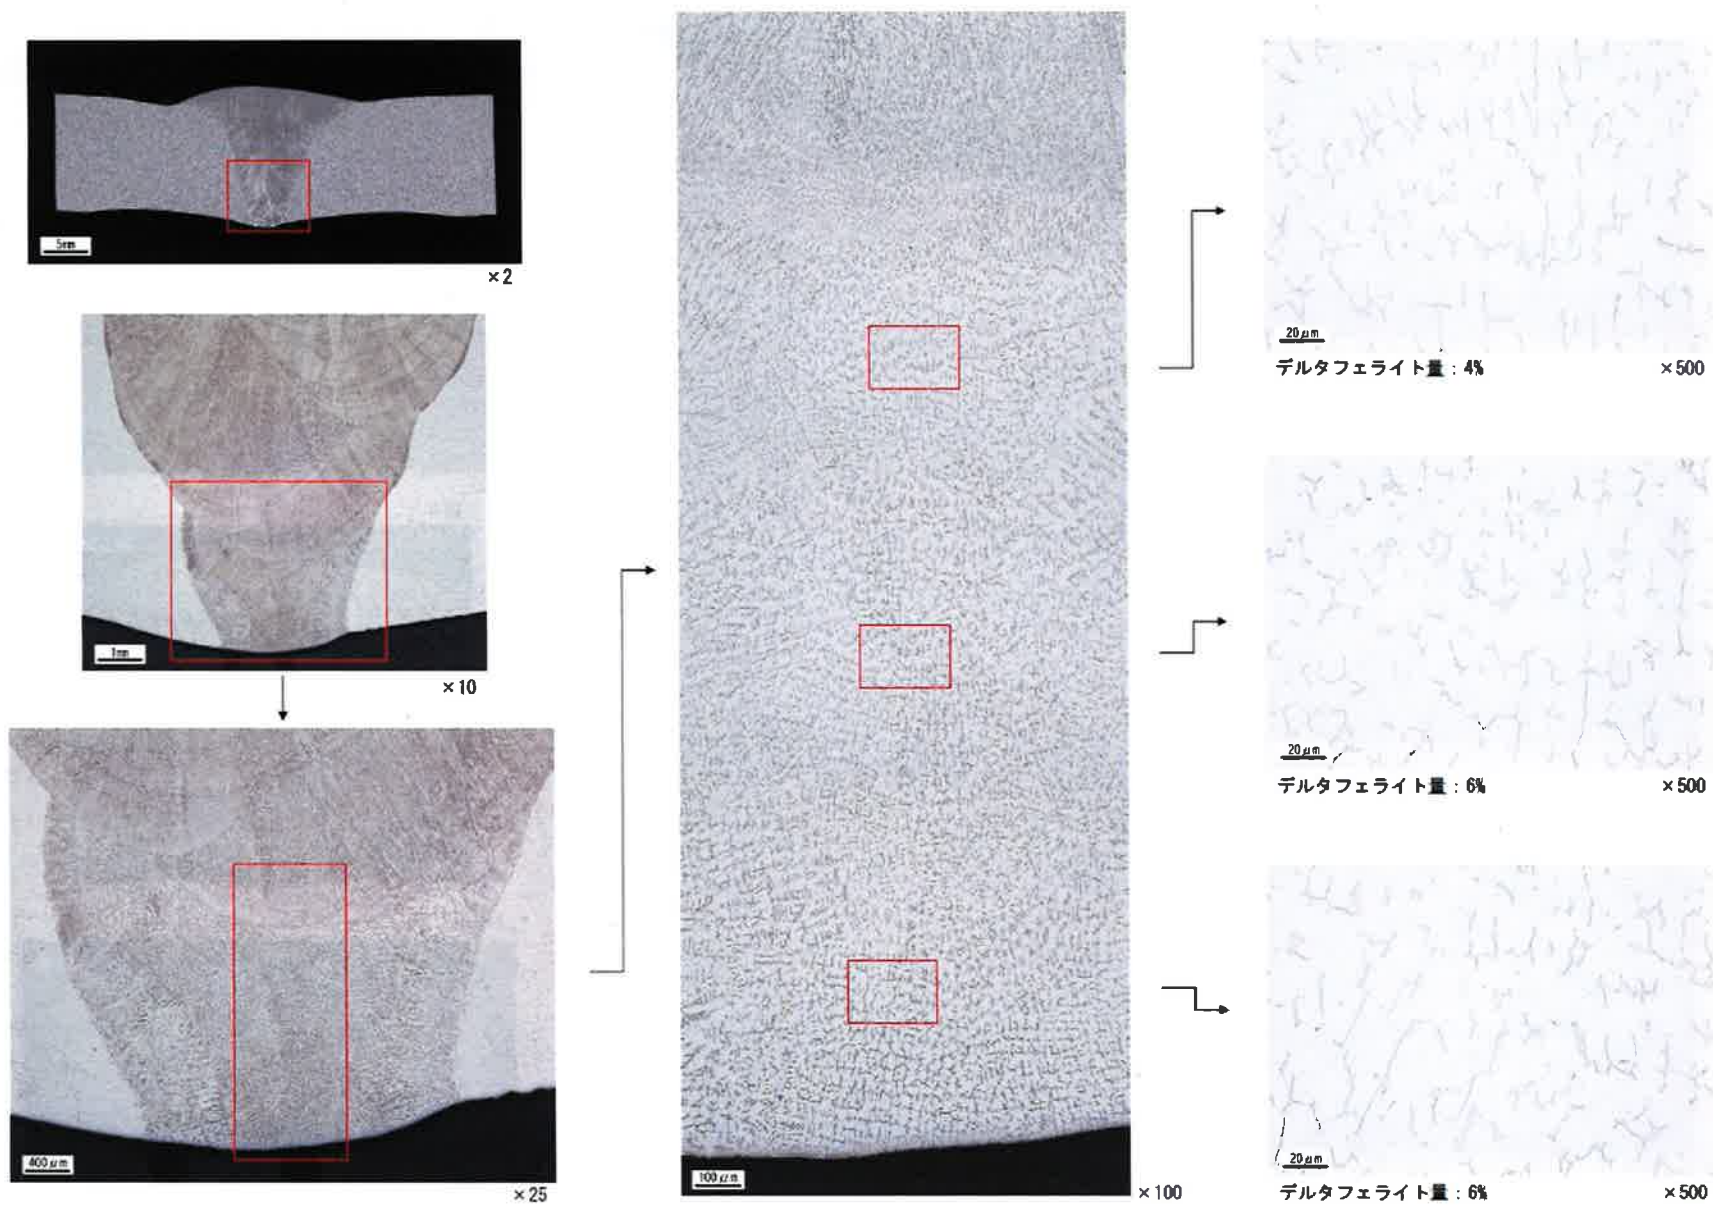
図-4 モックアップによる $\delta$ フェライト確認結果

今回、製作した実機サイズのモックアップ（SUS316、 $\phi 114.3 \times t13.5\text{mm}$ ）にて、溶融部のフェライト調査を実施した（図－4、5 参照）。その結果、約 3～6% 程度のフェライトが確認された。今回のモックアップで使用した溶接材料のフェライトは 7% であり、実機で使用された溶接材料のフェライトも 7% であるため、当該溶接部のフェライト量は同等の 3～6% 程度になっている可能性がある。

PWR一次系環境下における溶接金属のSCC進展性については、これまで実機での事例がなく、研究知見は乏しいものの、SCC進展挙動を確認した研究において、フェライト 8%以上でSCC進展性が認められていない成果がある。しかしながらフェライト 7%以下の材料における知見はないこと、環境は異なるものの、BWRプラントの再循環配管では、一部溶接金属を亀裂が進展している例も確認されていることから、溶融部の $\delta$ フェライト量が 7%以下になっている場合、SCCにより亀裂が進展した可能性も考えられる。

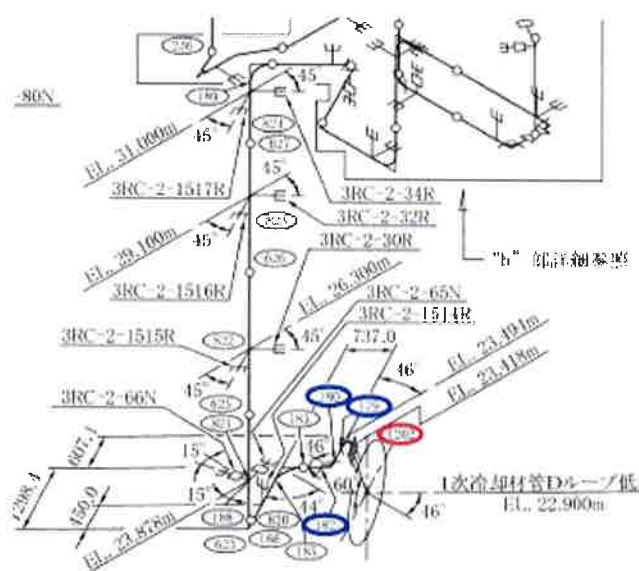
加圧器スプレイ配管は、認可された工事計画にて、設計・建設規格のクラス1管の規定に従い、応力解析を実施している。解析においては、実際に発生する過渡状態を十分満足するよう包絡した評価を実施しており、図-1に示すとおり、疲労累積係数(40年運転)は0.00013と十分余裕のある値になっている。

以上の結果から、熱過渡による疲労が原因とは考えにくい。

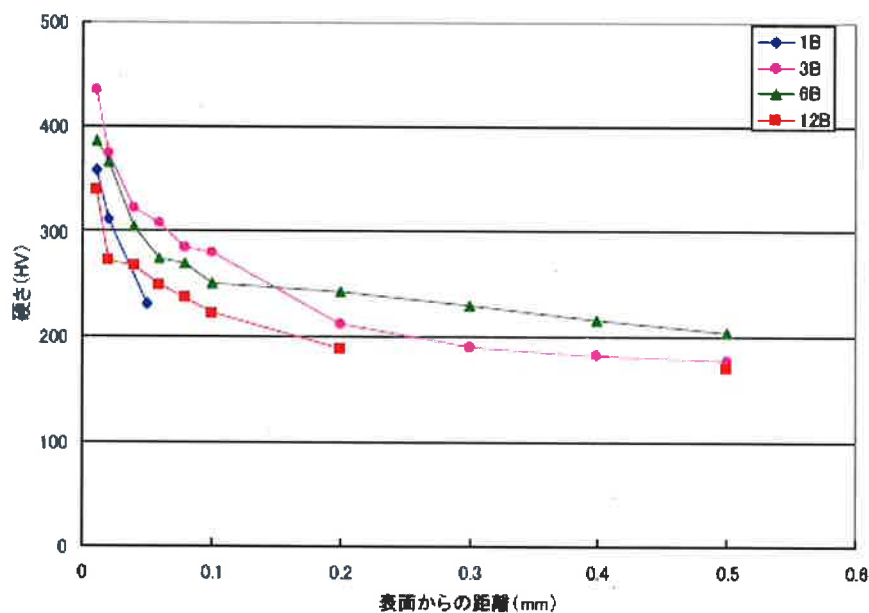
図-1 シンニング部の表層部硬さ分布  
(出典：製造メーカー社内モックアップデータ)

開先合わせのため内表面にシンニング加工が施されている部位は、加工後の硬さが 300HV 以上となることが確認されている。過去に取得されたシンニング部の表層部硬さの分布を図-1 に示す。

図-1 のとおり、口径によらずシンニング加工により 300HV 以上の表層部硬さとなっていることから、今回事象箇所の 4B 配管についても 300HV 以上の硬化が表層部に生じているものと判断している。(3B、6B 配管の硬さデータから 4B 配管の硬さを算出しているものではない)

BWR では 300HV 以上の硬さで SCC が発生するものと考えられており、PWR においても SCC の発生については明確な知見はないものの、200HV 以上の硬さがあれば亀裂の進展性が確認されていることから、PWR 環境下においても SCC 発生については否定できないと考えている。

一方で、今回の損傷事象については溶接部のごく近傍で生じていることから、溶接欠陥等であることも否定できないことから、1 サイクル後の実機調査において、発生要因の検証を行っていく。

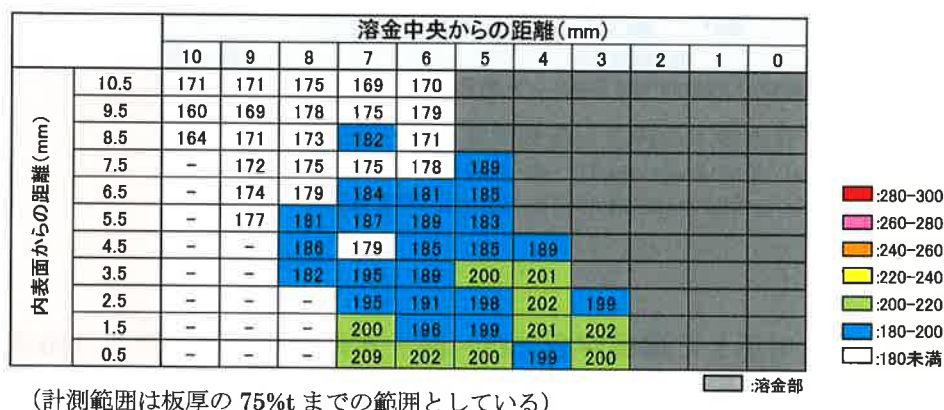
図－５ 4B 配管 TIG+SMAW 溶接 板厚内部硬さ測定結果

一方で、実機で採用している TIG+SMAW 溶接では、TIG 溶接による溶接部周辺の硬さに比べて硬さが小さくなる傾向があるため、それを確認するとともに深さ 5mm 以降の硬さ情報を得るため、No. 3 で示したモックアップを使用して硬さ計測を行った。板厚内部の硬さについては、溶接に伴う収縮により、溶接部近傍において素管部より硬さが上昇することが確認された（図－５）。

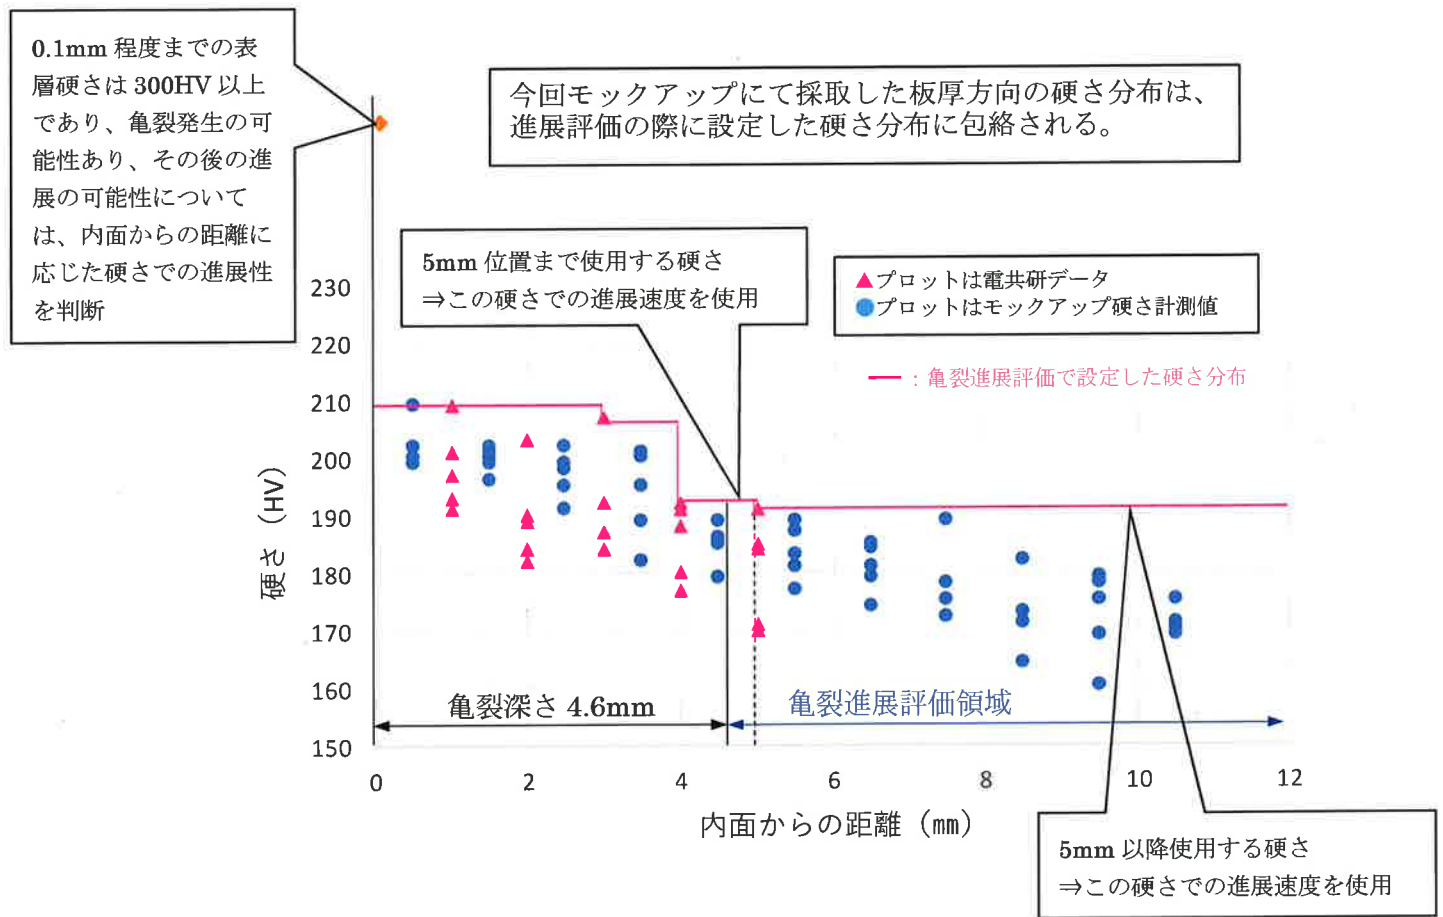
図－6 亀裂進展評価に用いる硬さ分布の考え方

なお、図－６に示すとおり、図－５の新たに取得した硬さが、図－４の電共研の成果の硬さ分布に包絡されていることも確認しており、電共研成果の硬さに基づいた S C C 進展評価は実機の硬さを考慮した上でも保守的であると考えている。

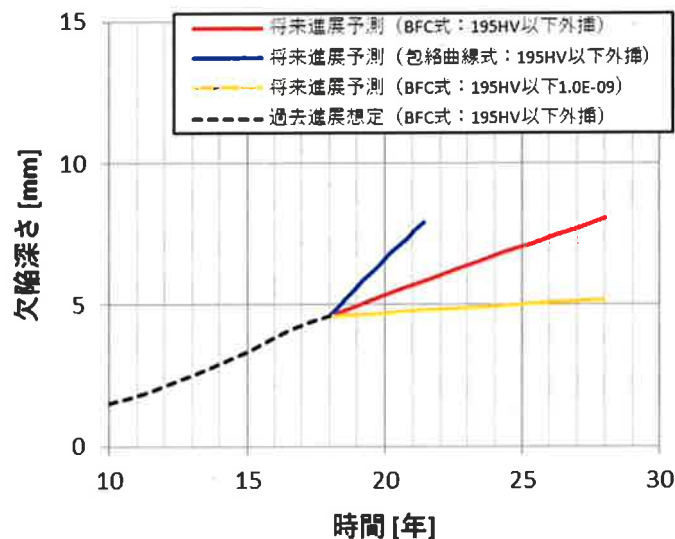
図－1 亀裂進展線図

これまでの亀裂の進展 (4.6mm まで) については、モックアップから取得した195HVを越える硬さを考慮したBFC式による評価で、現実的な進展評価となっており、前回ISI時に想定される欠陥深さについても検出限界 (2.8mm) 以下の1.5mmとなったことから、BFC式による進展評価は概ね妥当であると考えている。

一方、今後の亀裂進展の評価では、195HV以下の硬さにおける進展を考慮するとともに、BFC式よりも進展速度の速い包絡曲線式を用いることで、より保守的な評価を行っている。

なお、1サイクルの進展評価の結果、想定される欠陥深さは5.8mmであり、包絡曲線式による評価の保守性を考慮すると、1サイクル後の配管厚さは必要最小板厚の8.2mmを満足することから、技術基準規則第17条の構造及び強度の要求を満足する。また、維持規格に基づく許容欠陥寸法の限界の評価および許容曲げ応力の評価を満足することも確認しており、技術基準規則第18条の使用中の亀裂等による破壊の防止の要求を満足する。

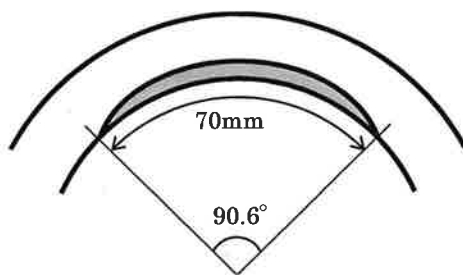
進展後の想定亀裂形状

今回、ISI で検出された欠陥に対して、1 サイクル運転後の進展量について初期モデルを保守的においた包絡式 (No. 6 参照) で算出したところ、1 サイクル後の想定亀裂は、亀裂深さ: 5.8mm、亀裂長さ: 70mm、亀裂角度  $2\theta$ :  $90.6^\circ$  という非貫通亀裂として評価されました。LBB 成立性を確認するため、この亀裂形状を下図のように扇型の貫通亀裂と想定しても、その際の貫通亀裂角度  $2\theta$  は  $90.6^\circ$  であり、大飯 3 号機の設計においては日本電気協会「原子力発電所配管破損防護設計技術指針 (JEAG4613)」に従い、4B 配管には  $96.9^\circ$  の想定亀裂角度  $2\theta$  で LBB が成立していることを確認していることから、今回、検出された欠陥は LBB が成立するものと考えています。
