高浜発電所4号機 Aー使用済燃料ピットエリア監視カメラの 動作不能に伴う運転上の制限の逸脱について

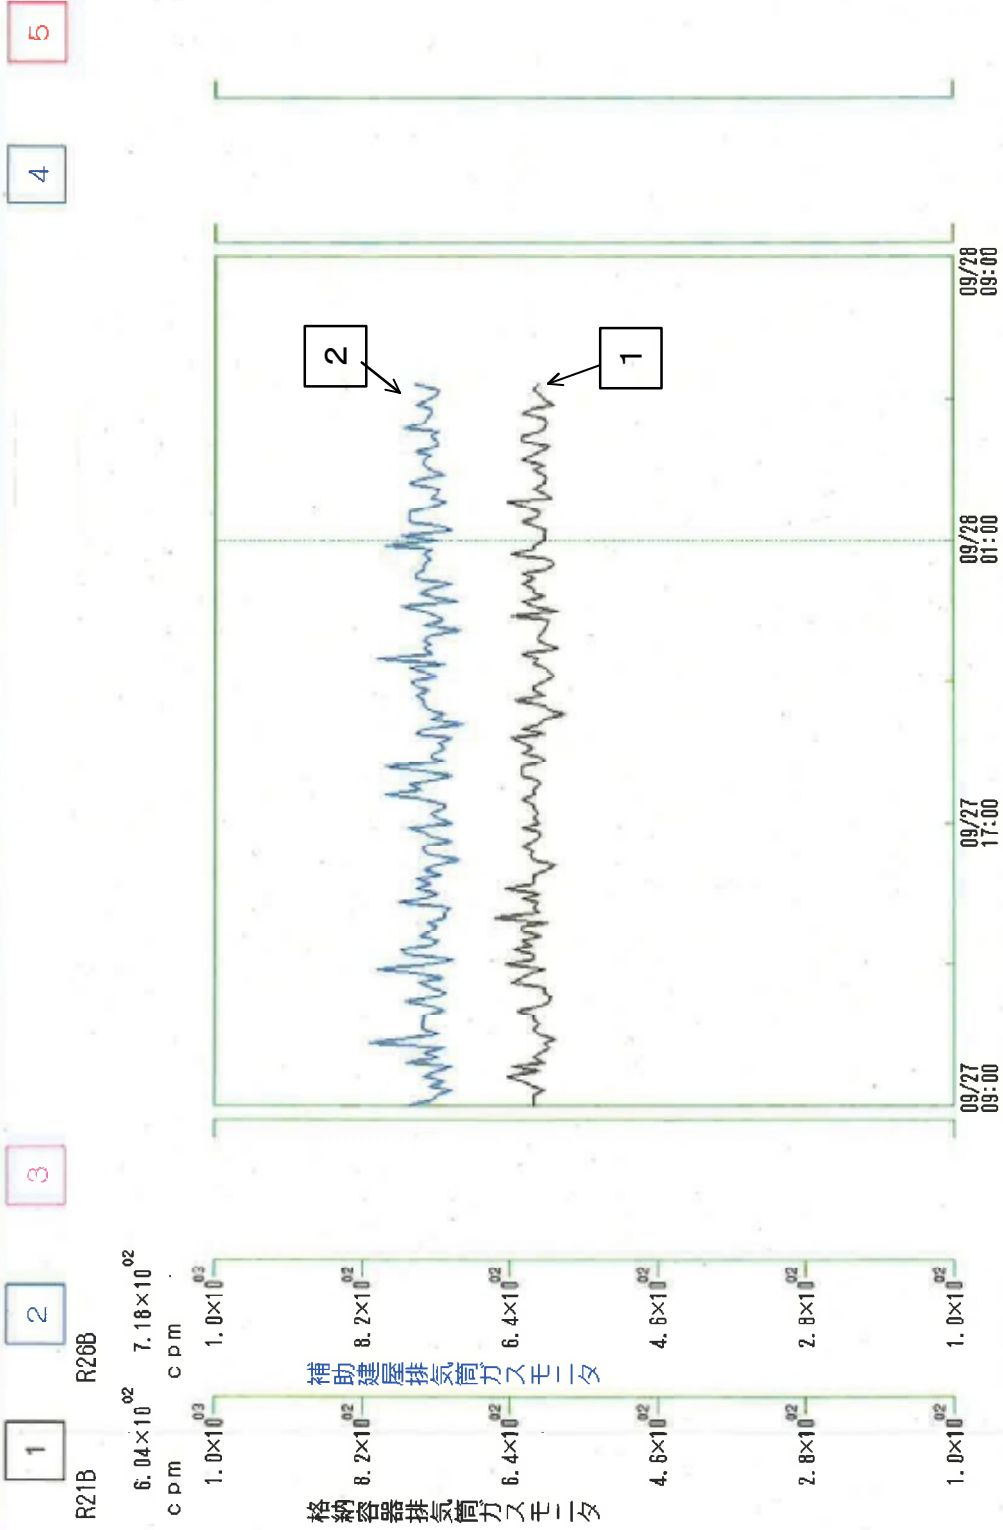
関連パラメータ (排気筒ガスモニタ)

なお、本事象による周辺環境への影響はなかった。

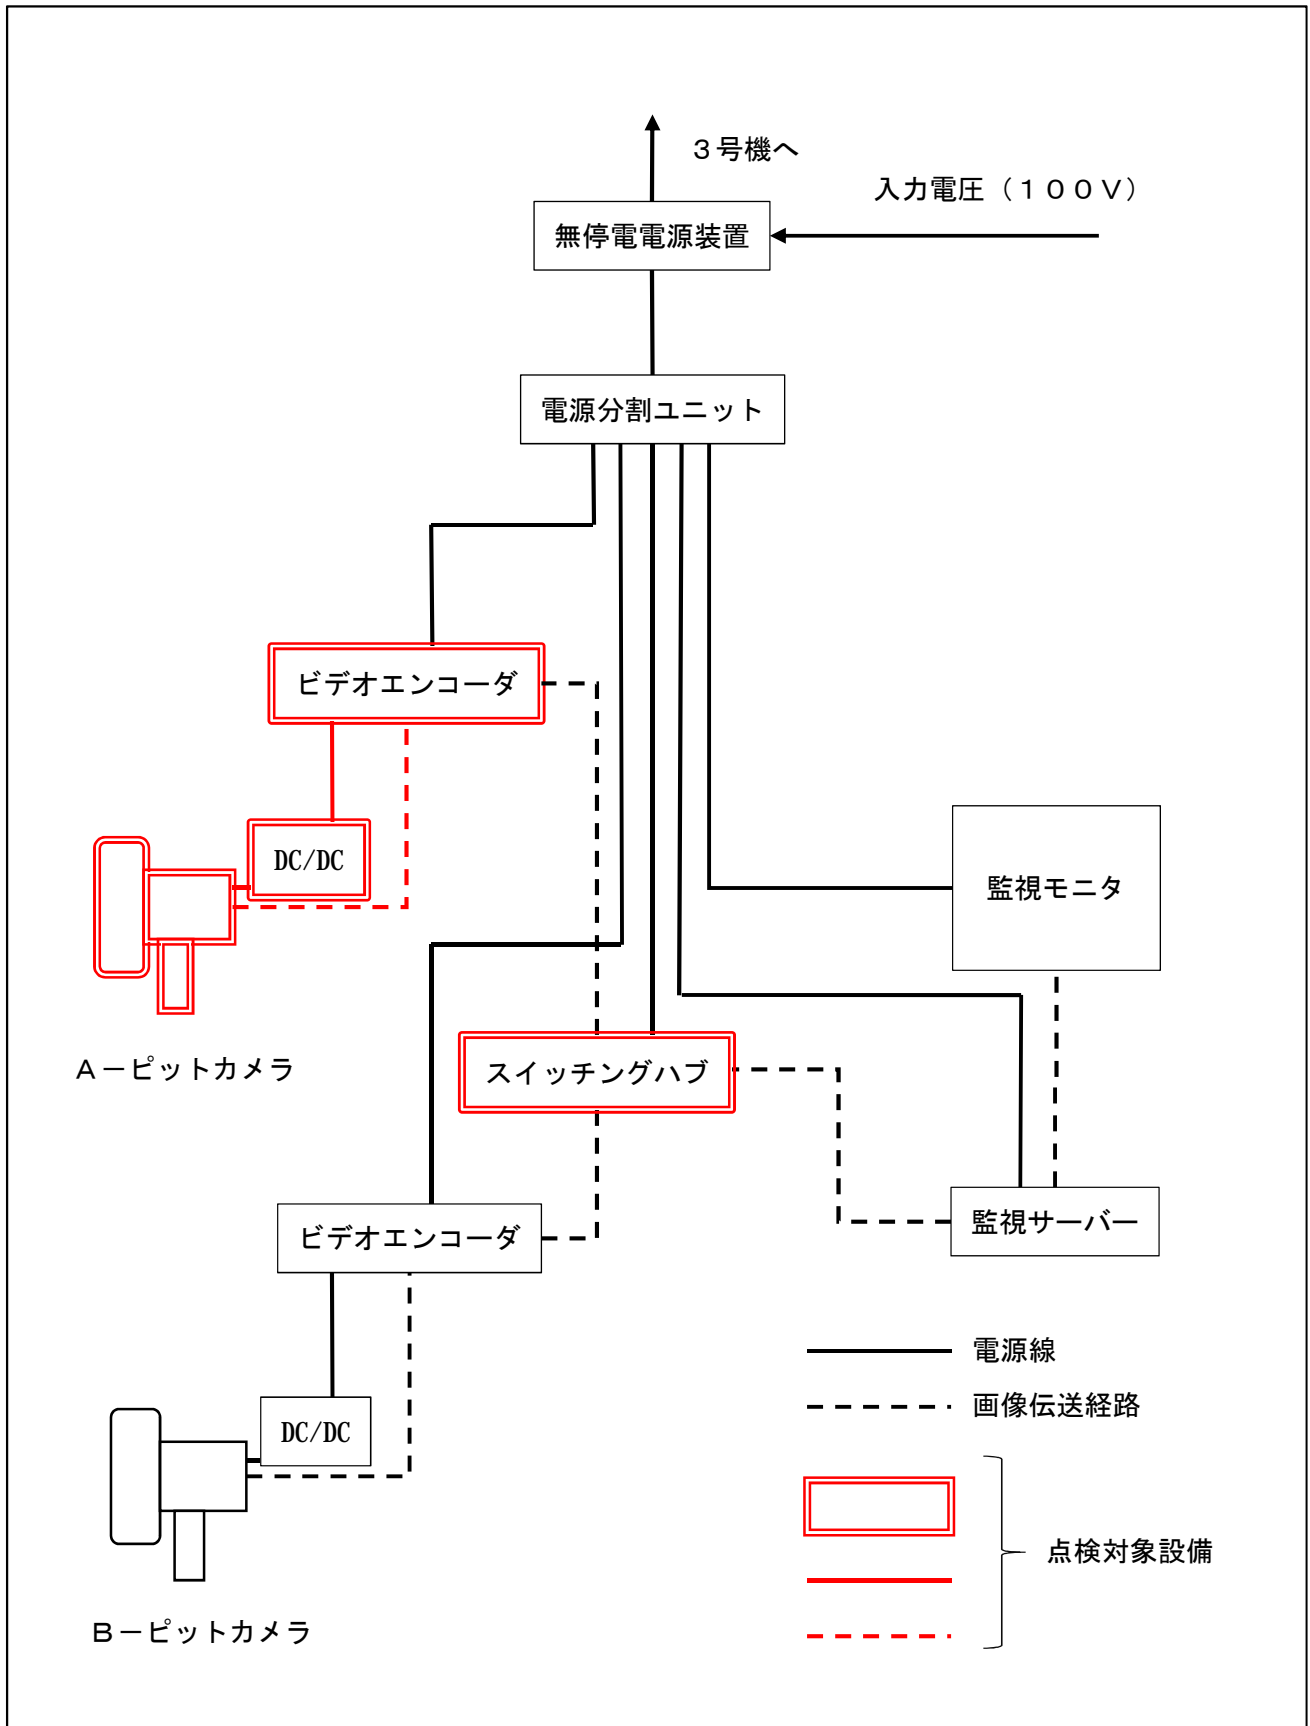
SFPエリア監視カメラ システム構成図

A, B-SFPエリア監視カメラに関する機器の構成は、カメラ本体、ビデオエンコーダ、スイッチングハブ、監視サーバー(パソコン)および中央制御室の監視モニターである。カメラ本体およびビデオエンコーダについては、A, B-SFP監視モニター用としてそれぞれ設置されているが、スイッチングハブ、監視サーバーおよび監視モニターはA, B-SFPエリア監視カメラの共用機器である。

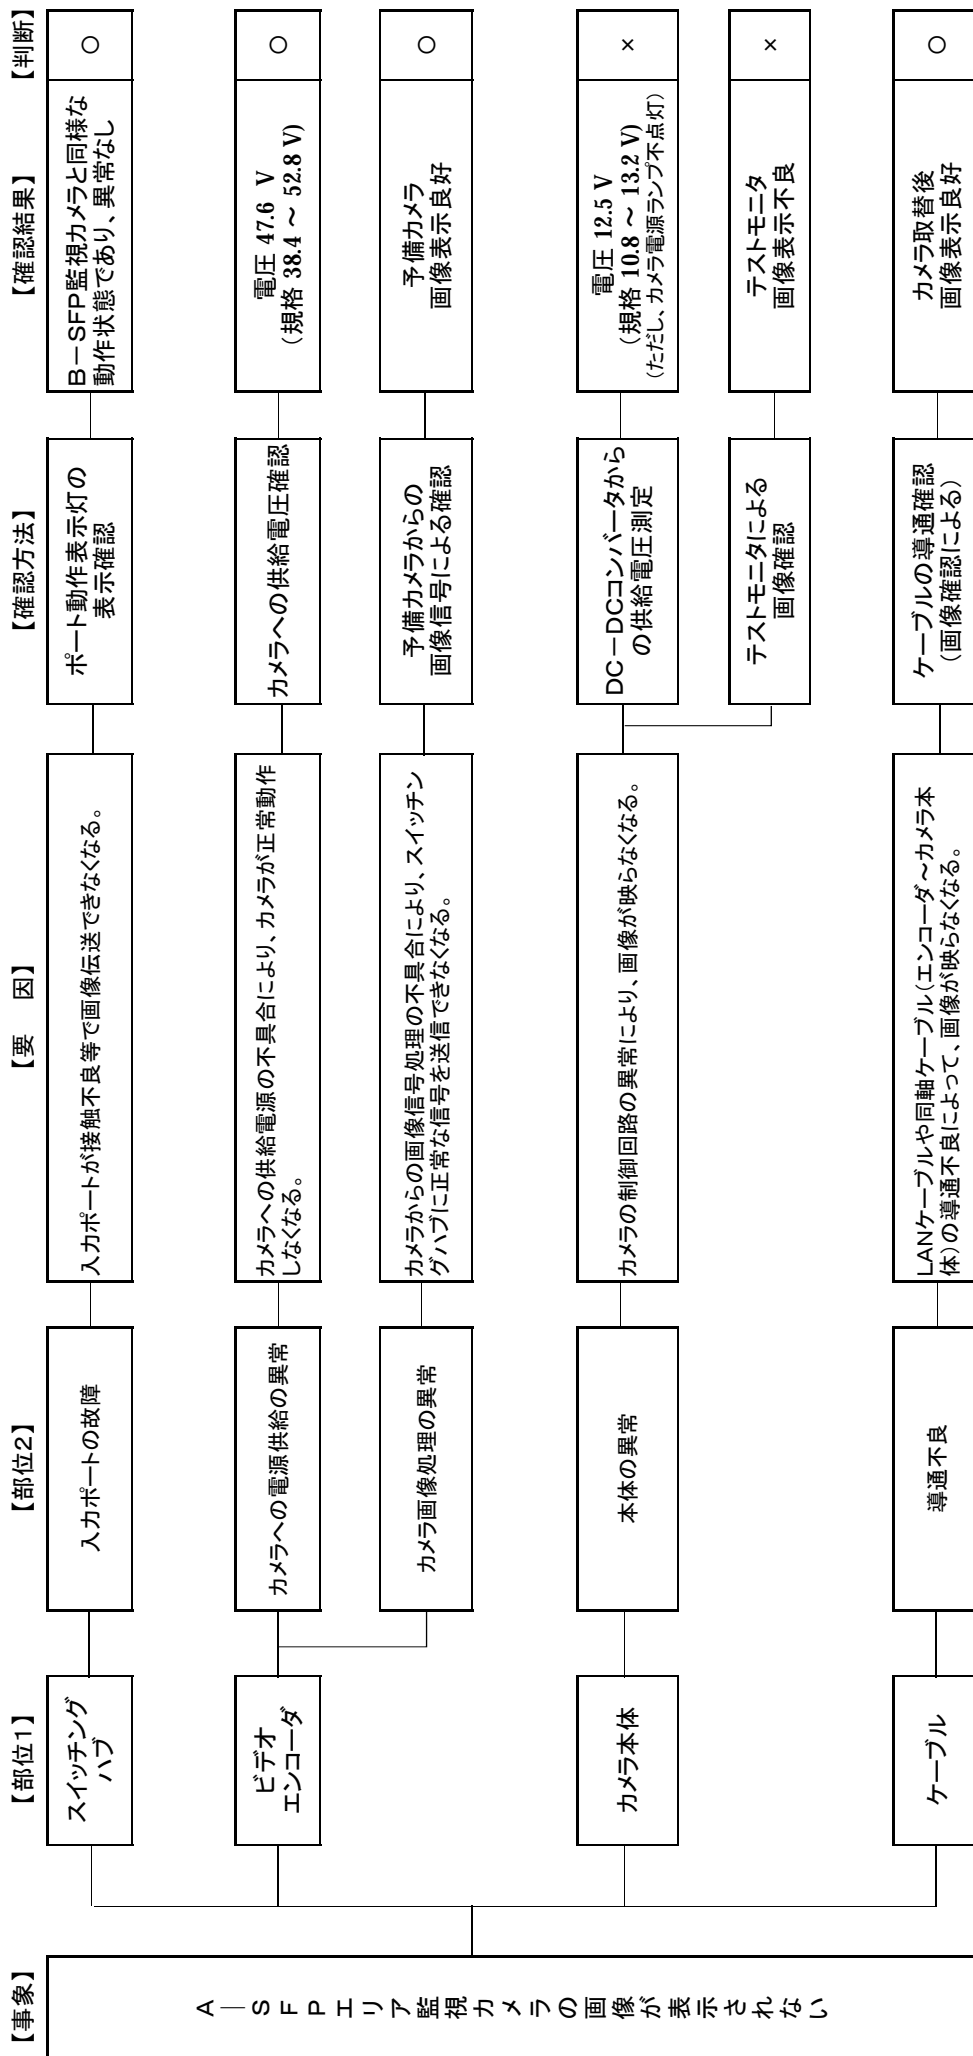
A-SFPエリア監視カメラ異常に係る要因分析図

いて実施した。なお、今回の事象では、B-SFPエリア監視カメラの画像は表示されていることから、A-SFPエリア監視カメラと共有している監視サーバーおよび監視モニタに問題はないと考えられる。このため、B-SFPエリア監視カメラと共有していない範囲（カメラ本体、ビデオエンコーダ、スイッチングハブの入力ポートおよびケーブル）の健全性を確認した。

スイッチングハブのポート動作表示灯の表示を確認したところ、B-SFPエリア監視カメラと同様な動作状態であり、異常はなかった。

カメラへの供給電圧を確認したところ、電圧値は47.6Vで規格電圧（38.4V～52.8V）を満たしており、カメラ本体への電源供給に異常はなかった。

予備カメラをビデオエンコーダに接続したところ、監視モニタに画像が表示されたことから、カメラ画像処理機能に異常はなかった。

1 3. 2 V) を満たしており、カメラ本体への電源供給に異常はなかったものの、カメラ本体の電源ランプが消灯しており、カメラ本体に異常が発生していることを確認した。

カメラ本体にテストモニタを接続して画像を確認したところ、表示されなかったことから、カメラ本体に異常が発生しているものと考えられる。

各機器を接続するLANケーブルや同軸ケーブルに導通不良が発生していれば、画像が表示されなくなることが考えられる。上記(3)に示す調査の結果、カメラ本体を取替えたところ、監視モニタに画像が表示されたことから、ケーブルに異常がないことを確認した。

原因調査の結果、カメラ本体に異常が発生していることが分かった。カメラ本体に規格電圧が供給されているにも関わらず、電源ランプが消灯していたことから、カメラ本体の内部に異常が発生したものと考えられる。

カメラ本体を予備品に取替えた。

取替後は、A-SFPエリア監視カメラの機能は正常に動作し、同エリアの監視に問題がないことを確認した。
