# 4. 異物流入に関する調査

# 4. 異物流入に関する調査（異物流入経路）

# 参考資料

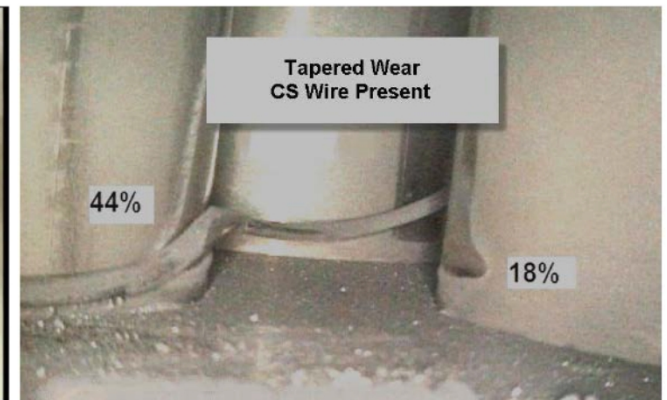
米国の別のプラントの例※3

ワイヤによる減肉発生

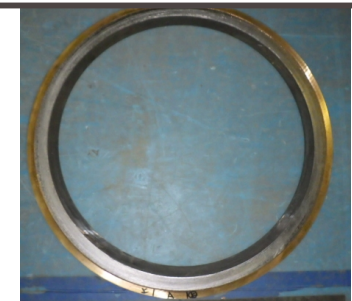
タービン動主給水  
プースタポンプ入口フランジ

- 今回 (第24回) の定期検査で開放した機器について、ガスケットパッキングが健全であることを確認した。(2箇所)
- 今回 (第24回) の定期検査で開放していない機器を追加で開放し、ガスケットパッキングが健全であることを確認した。(18箇所)
- 過去にガスケットパッキングが損傷していた事例がないか、工事記録で確認したが損傷していたという記録はなかった。

内径：約500mm

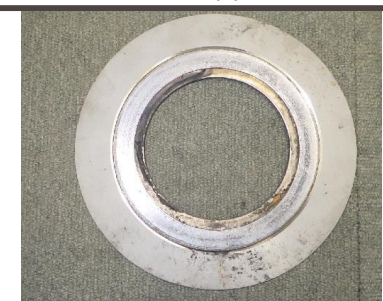
主給水制御弁バイパス管  
ブローズル前管台フランジ

内径：約100mm

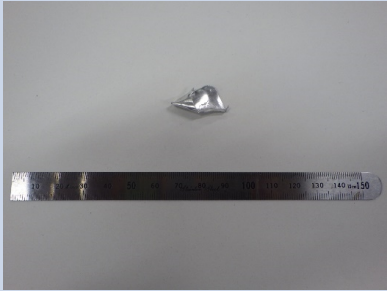
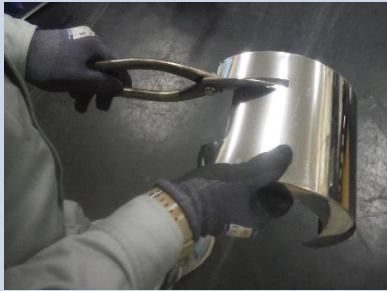
| 資材等 | | 現場における作業状況 | |
|---|---|--|---|
| 保温材外装板の切れ端 | | 配管や機器に取り付ける保温材は、ステンレスやアルミの外装板で覆われている。配管や機器サポートの近傍においては、外装板形状やサイズの調整を行う。 | |

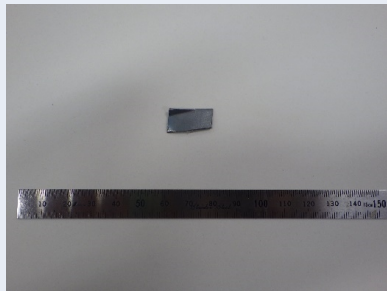
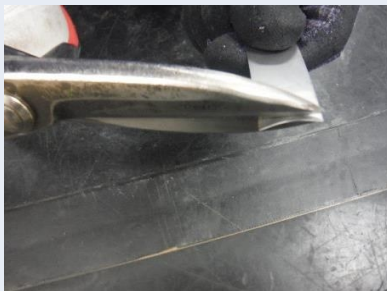
| 資材等 | | 現場における作業状況 | |
|---|---|--|---|
| 配管識別表示等のバンドの切れ端 | | 配管識別表示等の現場表示には、金属製のバンドで配管等に固定されているものがある。このバンドには、ステンレスの薄板が用いられている場合があり、取付け時には、必要に応じ、バンド長さを調整する。 | |

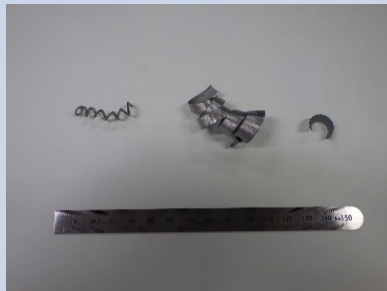
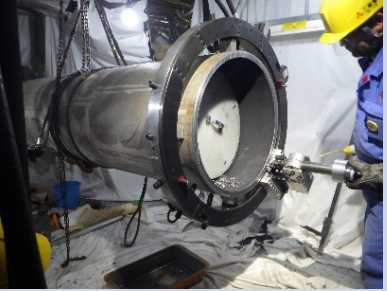
| 資材等 | | 現場における作業状況 | |
|---|---|--|---|
| 配管の切削くず | | 配管の取替えにおいては、既設配管の切断を行う必要がある。現地合わせの溶接部においては、開先加工を行う。 | |

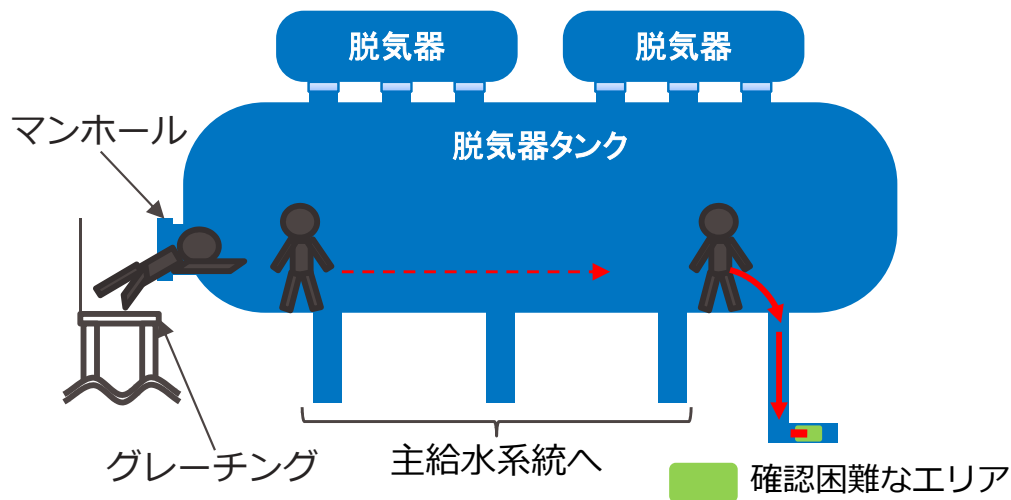
①前回（第23回）定期検査以前にSG水張系統もしくは前々回（第22回）定期検査以前に主給水系統またはSG水張系統から金属片またはその他異物が混入し、目視確認が困難な場所に残留した。

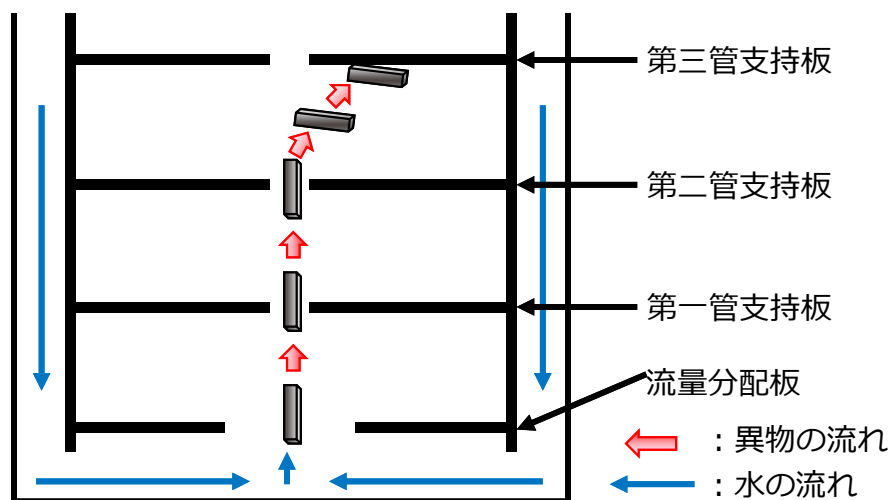
②残留した金属片またはその他の異物はSGに到達し、前回運転サイクル中に、第三管支持板下面で伝熱管と接触した。

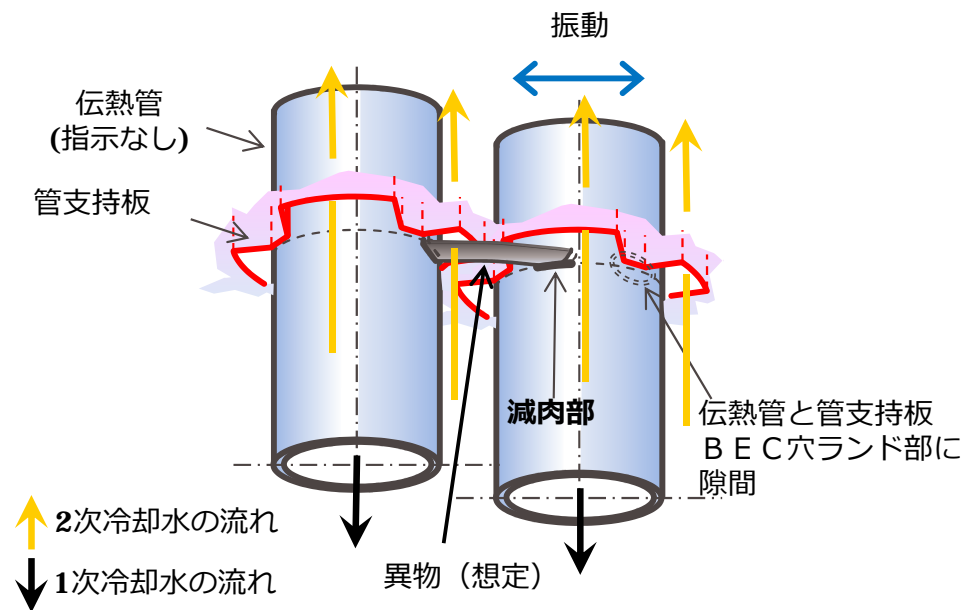
減肉メカニズム概要

③伝熱管と接触した異物は、運転中に生じる伝熱管の振動によって、伝熱管外表面を摩耗させ、伝熱管外面にきずをつけた。

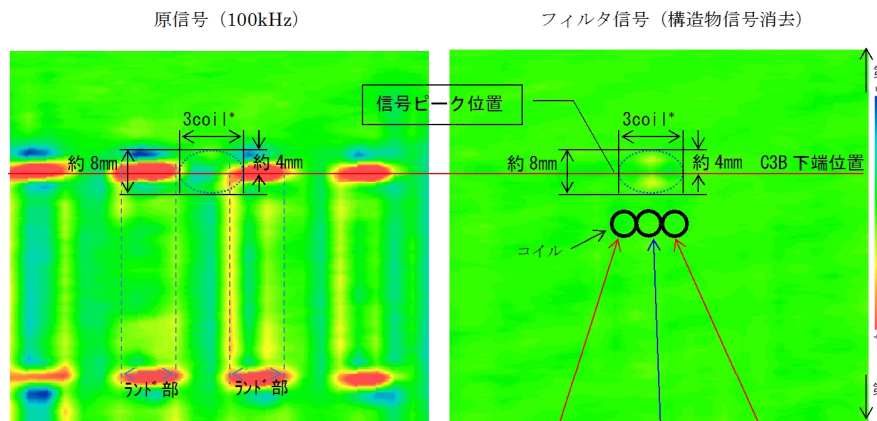
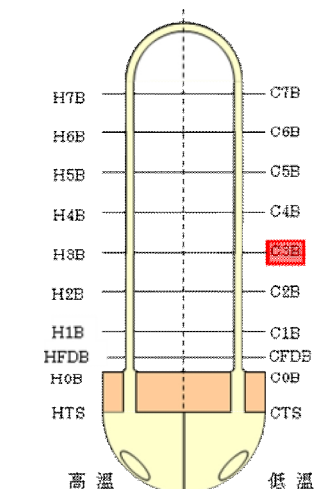
## B-SG低温側第三管支持板 (X54, Y4) のECT結果

E C Tデータを分析した結果、伝熱管外面の周方向に沿った非貫通のきずの特徴を有していた。

減肉率：約32%

きずの端部の軸方向成分 (赤色矢印) を検出  
きずの中心部の周方向成分 (青色矢印) を検出

- ・位相角評価から、外面指示の特徴を持っている。
- ・指示は複数のコイルで検出されており、指示の中心部のコイルは周方向成分、両端部のコイルでは軸方向成分の特徴を持っている。

上記の通り軸方向成分及び周方向成分の両方の成分が読み取れるため、広がりを持つ減肉と評価する。(下図参照)

損傷が認められたSG伝熱管について、高温側および低温側のSG管板部で施栓し、供用外とする。

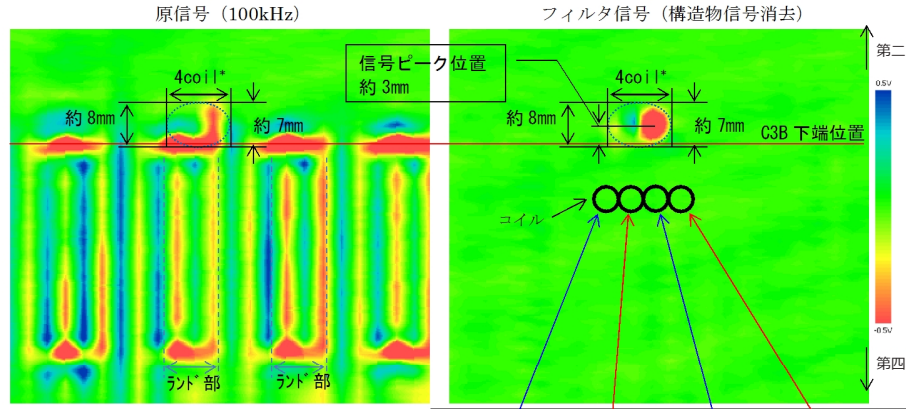
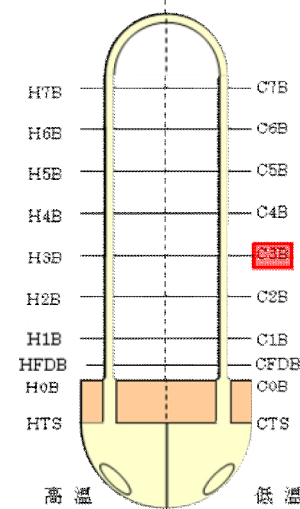
C-SG低温側第三管支持板 (X38, Y3) のECT結果 減肉率：約56%、約28%

ECTデータを分析した結果、伝熱管外面の周方向に沿った非貫通のきずの特徴を有していた。

きずの端部の軸方向成分 (赤色矢印) を検出  
きずの中心部の周方向成分 (青色矢印) を検出

- ・位相角評価から、外面指示の特徴を持っている。
  - ・指示は複数のコイルで検出されており、指示の中心部のコイルは周方向成分、両端部のコイルでは軸方向・周方向成分の特徴を持っている。
- 上記の通り軸方向成分および周方向成分の両方の成分が読み取れるため、広がりを持つ減肉と評価する。(下図参照)

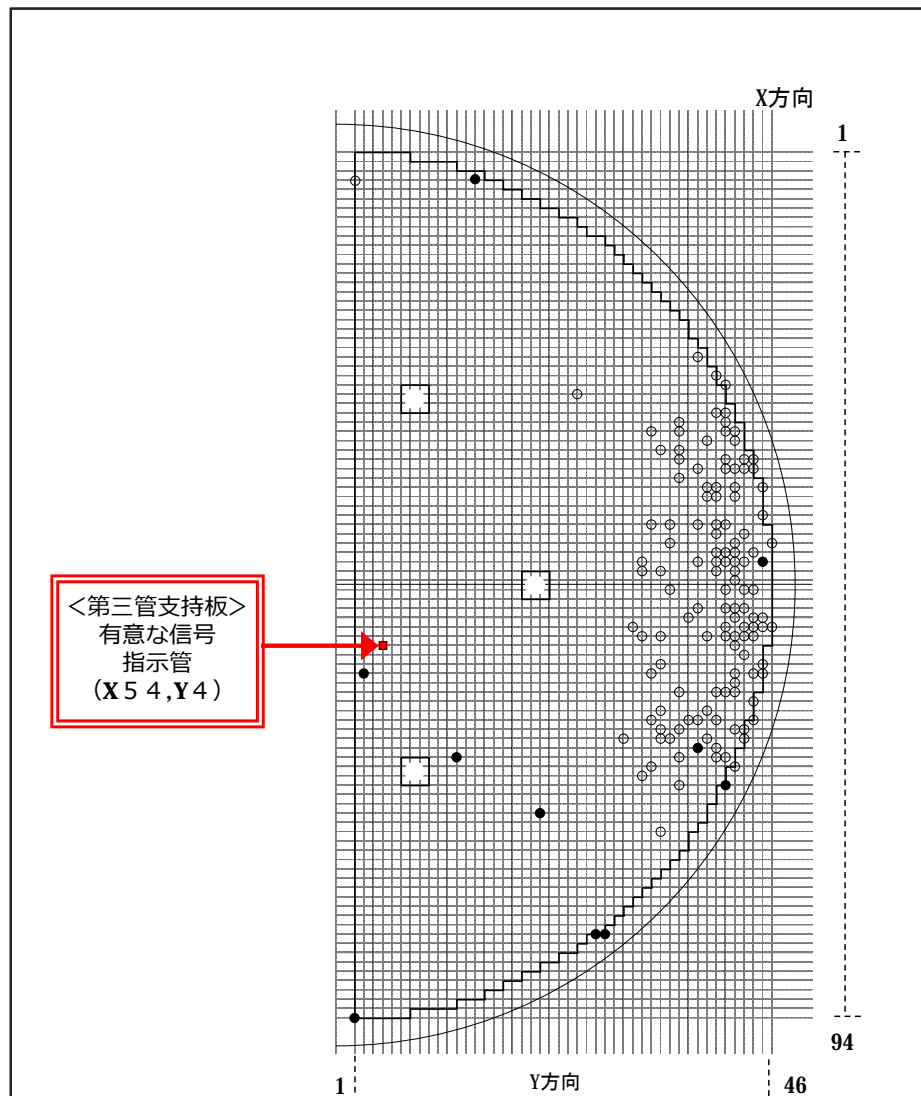
B-S G (低温側) の状況

＜第三管支持板＞  
有意な信号  
指示管  
(X 5 4, Y 4)

- : 有意な信号指示管 ( 1 本)
- : 既施栓管 (拡管部応力腐食割れ) ( 1 0 本)
- : 既施栓管 (拡管部応力腐食割れ以外) ( 1 2 4 本)

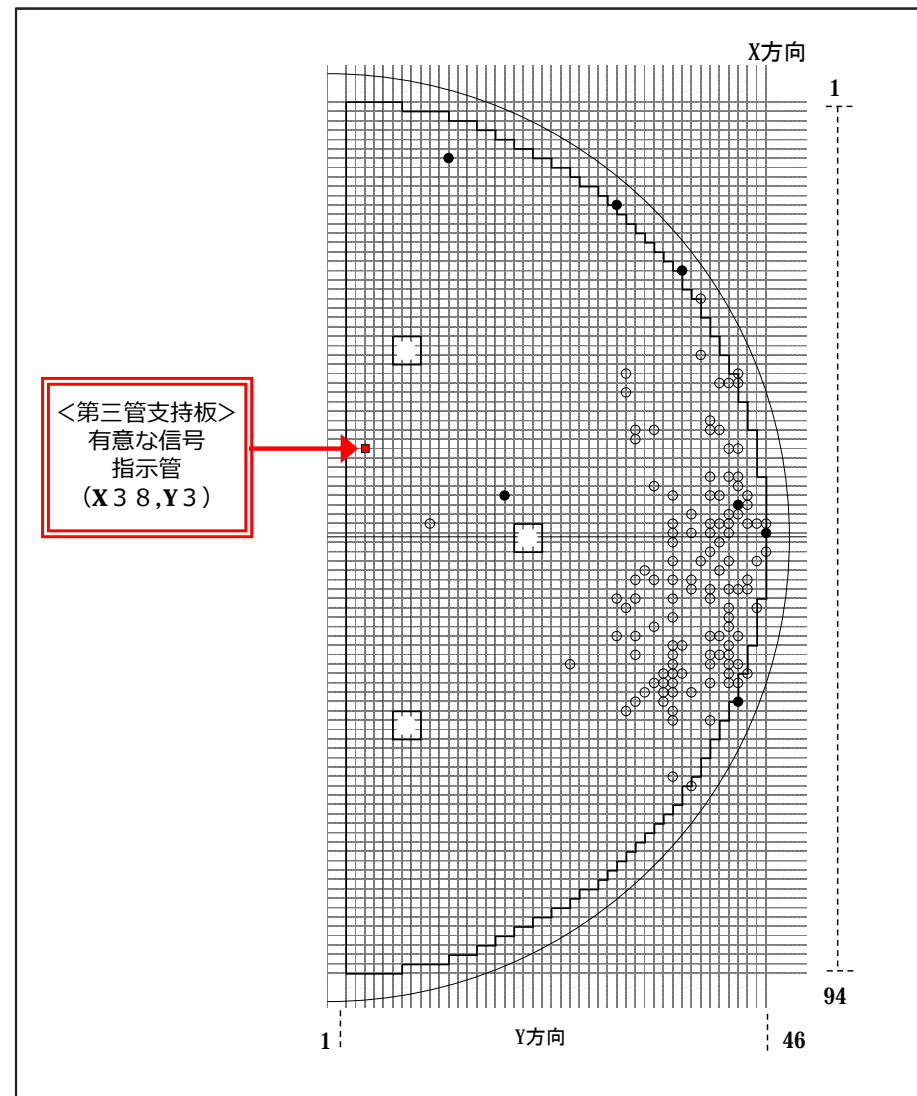
C-S G (低温側) の状況

＜第三管支持板＞  
有意な信号  
指示管  
(X 3 8, Y 3)

- : 有意な信号指示管 ( 1 本)
- : 既施栓管 (拡管部応力腐食割れ) ( 7 本)
- : 既施栓管 (拡管部応力腐食割れ以外) ( 1 1 3 本)

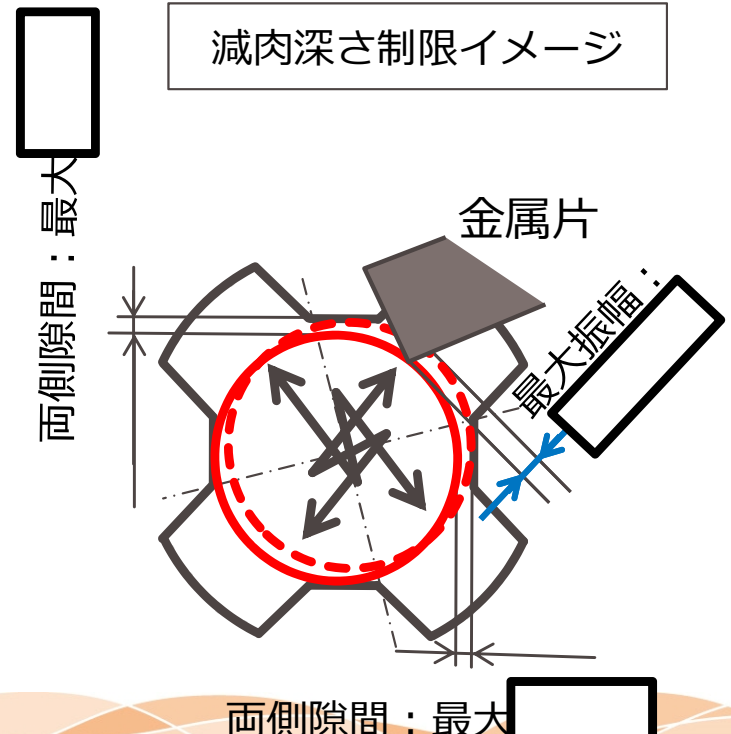
減肉深さ制限イメージ

※振幅はランド部により制限されており、減肉深さには上限がある。

両側隙間：最大

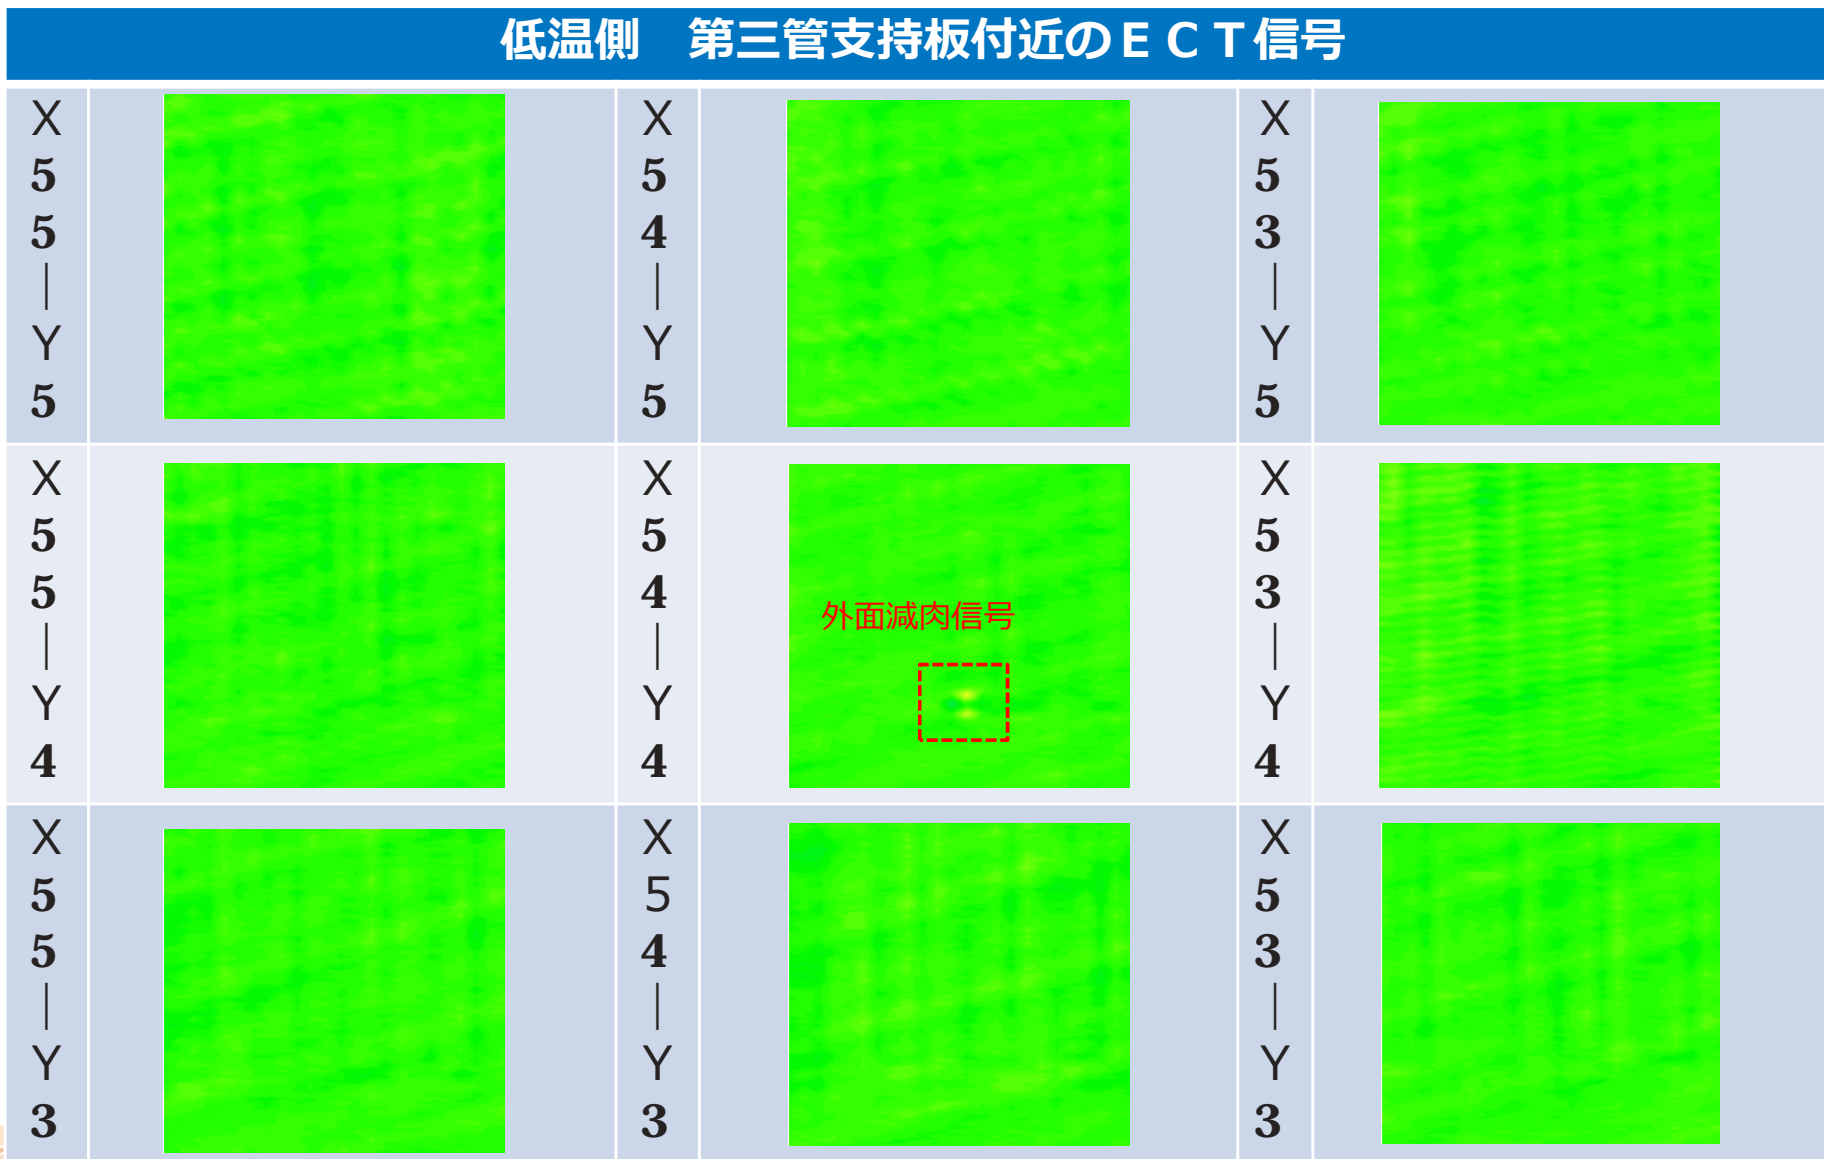
摩耗痕のある伝熱管と隣接した伝熱管の E C T 結果 (M I X : B - S G の例)

- S G器内において小型カメラを用いて伝熱管の外面観察を実施した際に確認された、摩耗痕に隣接した伝熱管の接触痕は、有意な減肉信号指示ではないことを確認した。
