# 高浜発電所 3号機 蒸気発生器伝熱管の損傷について (概要版)

2020年10月2日

# 1. 事象の概要

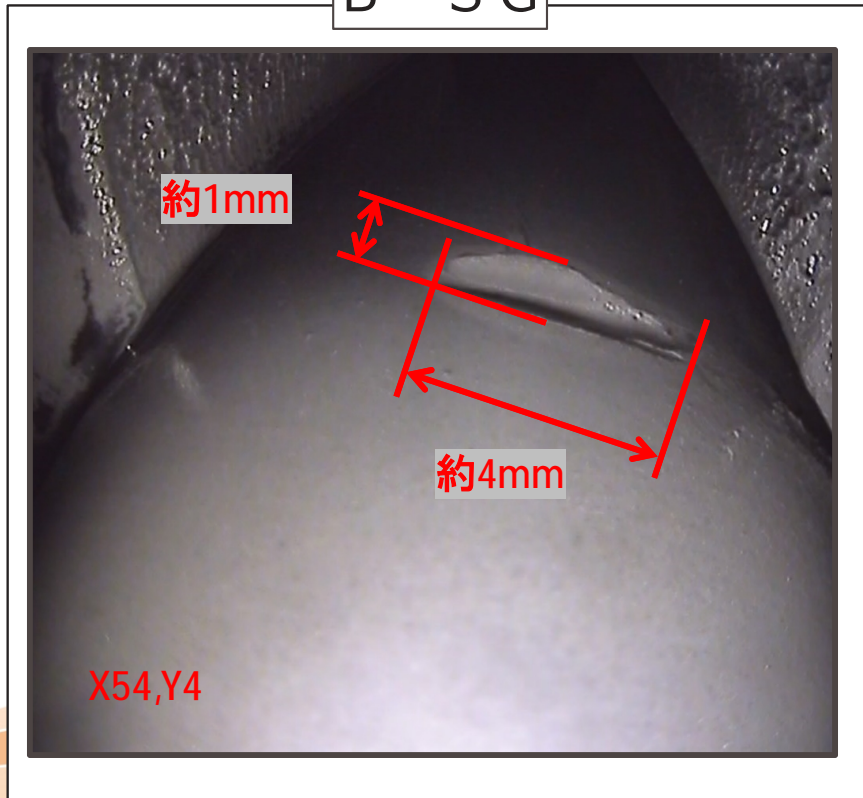
E C Tで有意な信号指示を確認した伝熱管を、2次側から小型カメラにて点検した結果、摩耗減肉痕とみられる箇所を確認した。

なお、E C Tの信号指示による位置およびサイズと相違はなかった。

## ○ B - S G

低温側第三管支持板：長さ 約 4 mm、幅 約 1 mm (X54,Y4) 減肉率：約 3 2 %

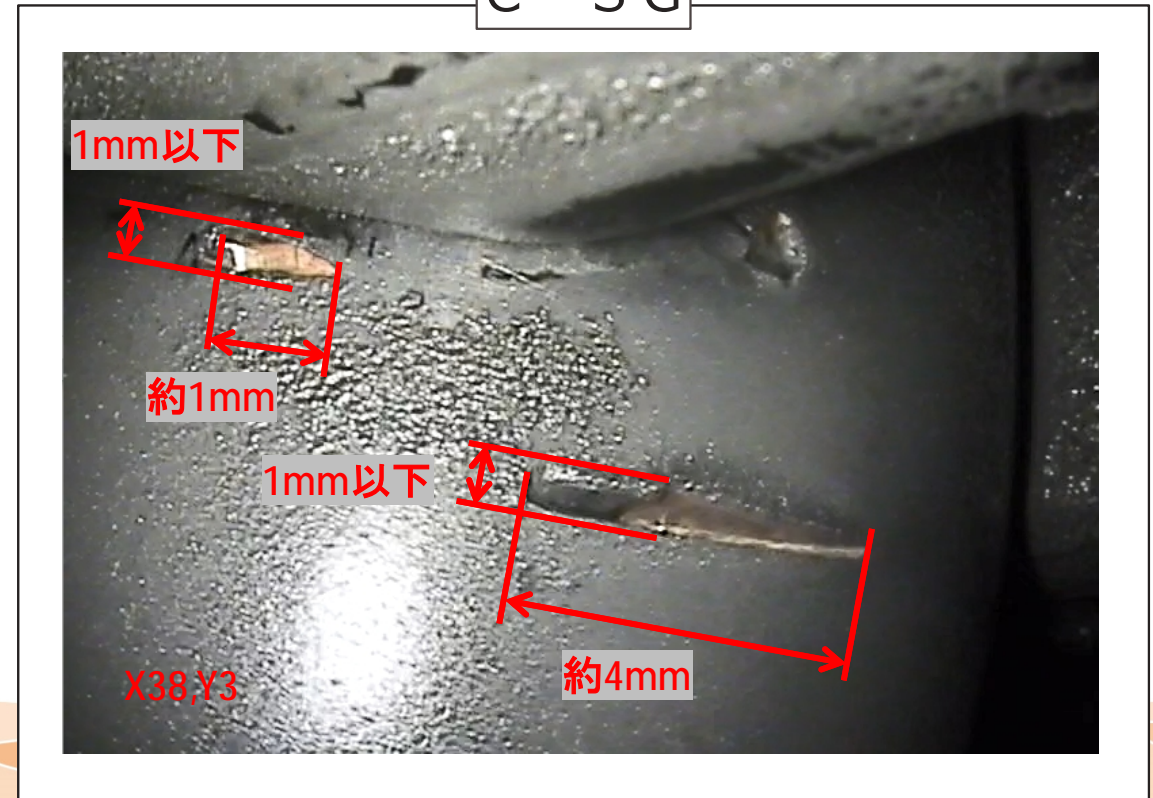
## ○ C - S G

低温側第三管支持板：長さ 約 1 mm、幅 1 mm以下 (X38,Y3) 減肉率：約 2 8 %

低温側第三管支持板：長さ 約 4 mm、幅 1 mm以下 (X38,Y3) 減肉率：約 5 6 %

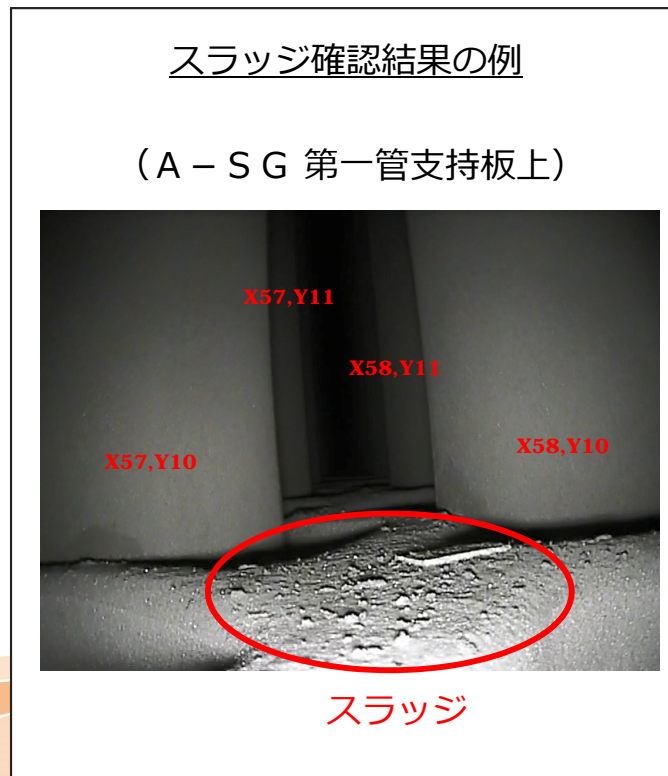
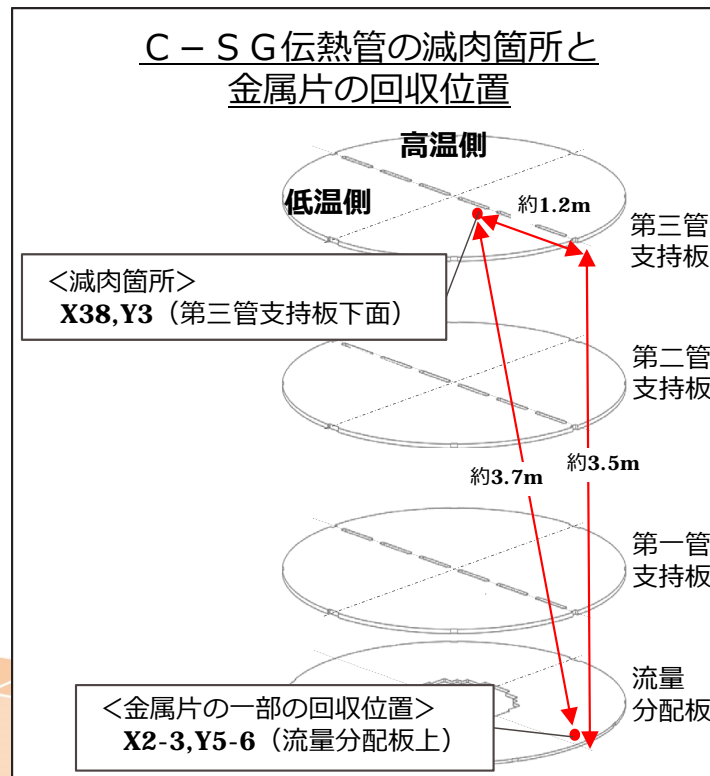
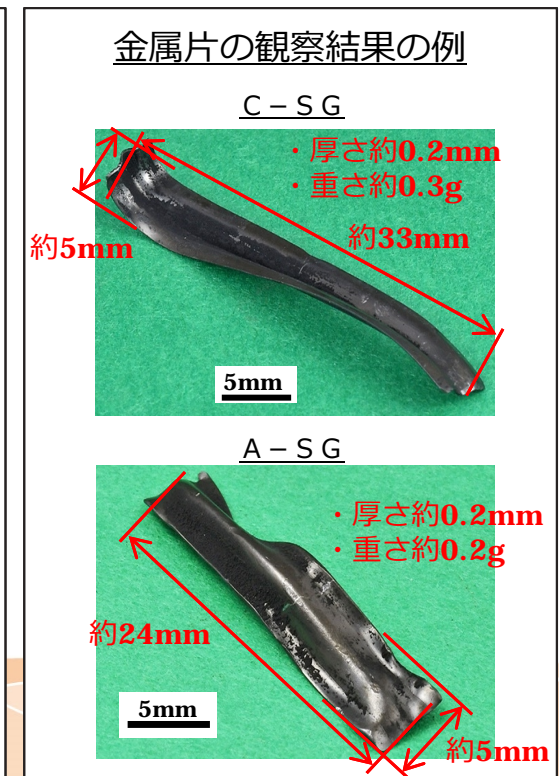
SG器内の管板、流量分配板、第一および第二管支持板の上面の全ての範囲ならびに第三管支持板の下面の減肉指示を確認した伝熱管周辺部についてカメラによる目視点検を実施した。

- 伝熱管から剥離したスケール（以下、スラッジという。）をSG器内の各所で確認した。
- A-SGの流量分配板上（X54-55,Y44）にて金属片を確認した。
- C-SGの流量分配板上（X2-3,Y5-6）にて金属片を確認した。  
 なお、C-SGの金属片を確認した位置は、減肉を確認した位置から約3.5m下方、約1.2m半径方向に離れた場所であった。
- B-SG器内にはスラッジ以外に異物はなかった。

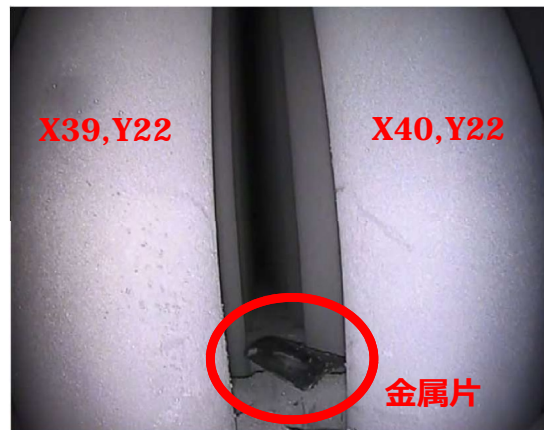
4号機 22回定期検査  
金属片

- 4号機前回 (22回) 定期検査で確認した金属片の写真と、3号機今回 (24回) 定期検査でのスラッジ写真を示す。
- スラッジか否かの判断は、形状 (厚み、R形状など) および金属光沢により実施しており、スラッジであれば伝熱管から剥がれ落ちたものであるため、直線あるいは瓦状の形状を有しており、金属光沢は見られない。
- 金属片 (異物) とスラッジの違いは小型カメラにより判別可能であるが、判断に迷った場合は回収して確認している。

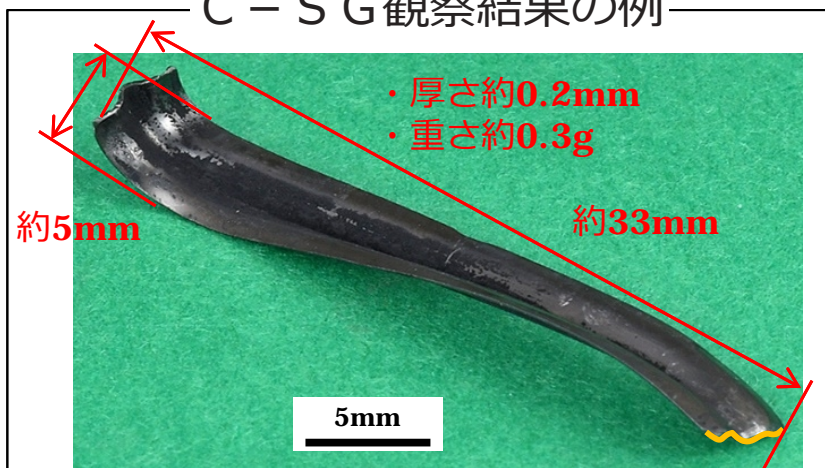
C-SG観察結果の例

○材質はいずれもオーステナイト系ステンレス鋼 (SUS304相当)

○類似する形状の資材を確認したところ、幅約5mmのうず巻きガスケットの一部 (フープ材) であると推定

○走査型電子顕微鏡により観察した結果、部分的な筋状の擦れ跡、摩耗、減肉などを確認

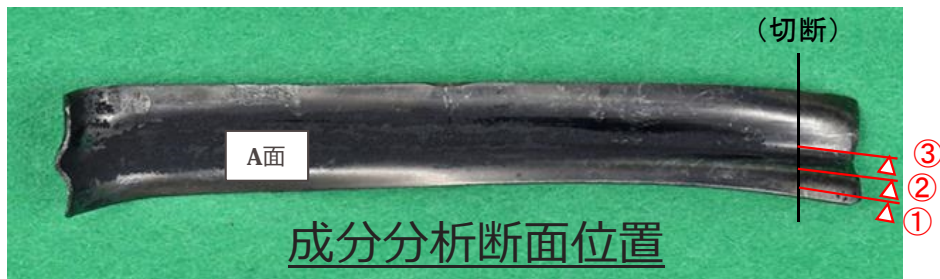
- C-SGで回収した金属片が伝熱管と接触したと推定される角部に伝熱管の主成分であるニッケル (Ni) の付着があるかどうかを調査するため、角部を切断して断面の化学分析を実施した。

- 化学分析の結果、どの切断面においても、表層には伝熱管の成分と考えられるNi成分は検出されなかった。  
なお、過去の美浜3号機の異物によるSG伝熱管損傷事象(2000.9.1損傷確認)では、原因となった異物の表面の付着物分析を行った結果、スラッジの主成分であるマグネタイト以外は認められなかった。

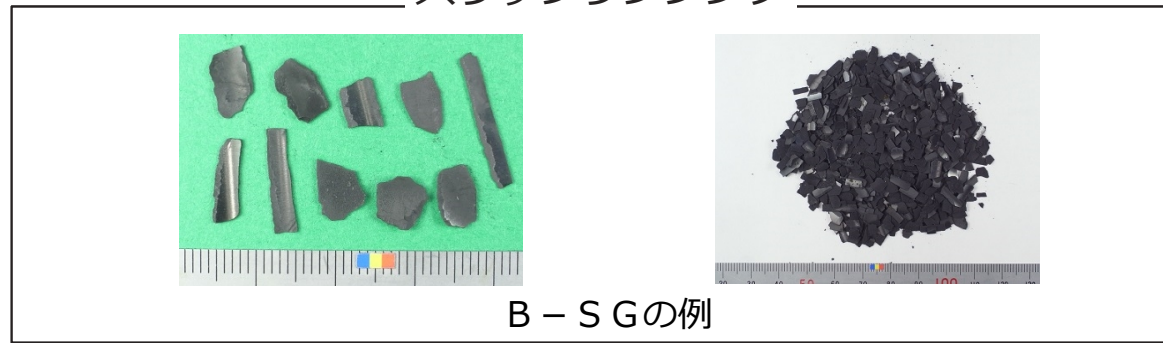
スラッジランシング

- 管板部に堆積したスラッジを除去するスラッジランシングを実施した結果、スラッジ以外に**異物は確認できなかった**。
- SG上部構造物は構造上異物が湿分分離器を通過することはないため湿分分離器よりも下部に設置されているデッキプレート上面についても確認した結果、**異物は確認できなかった**。
- 更なる異物調査として、SG器内に水を張り、底部から**N<sub>2</sub>を噴射**させたのち、水を抜くことによる異物回収 (N<sub>2</sub>バブリング) を実施した結果、**スラッジ以外に異物は確認されなかった**。

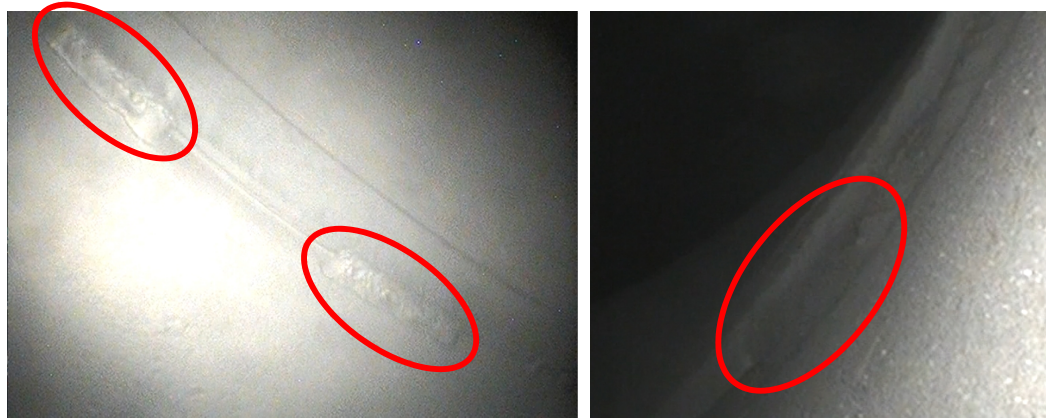
給水内管裏当金部点検結果  
(B - S G の例)

- 異物の想定形状とは異なるものの、S G 器内の2次側の経年劣化事象を起因とする脱落については、流れ加速型腐食による給水内管裏当金の脱落が考えられる。当該部のカメラによる目視点検を実施した結果、給水内管裏当金の溶接部に損傷は確認されなかった。
- なお、A、C - S G で発見された金属片は、S U S 3 0 4 相当品であることから、S G 内部品ではない。

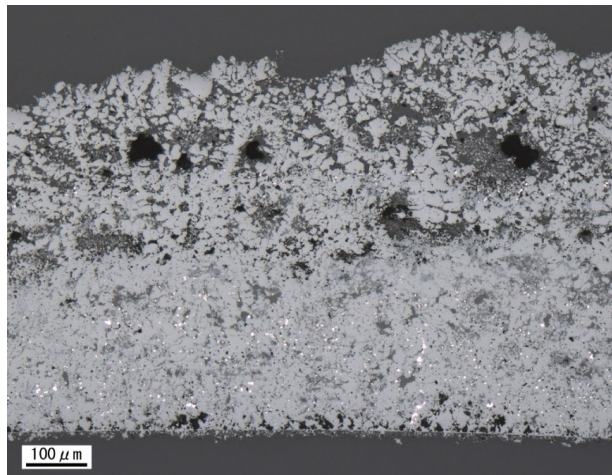
スラッジの断面観察結果  
(A-SGより採取)

- スラッジは、マグネタイト ( $\text{Fe}_3\text{O}_4$ ) の付着がベースとなって形成されており、マグネタイト単体としては伝熱管よりも硬いものの、スラッジ内には空隙が存在するため、スラッジ自体は脆い性質であると考えられる。
- スラッジによる伝熱管摩耗試験を実施した。試験条件については、スラッジの伝熱管への押付力を実機相当の1 Nとし、摺動速度や接触角度については保守的にスラッジが摩滅しにくくなるよう調整した。その結果、スラッジの方が伝熱管よりも十分早く摩滅していくことを確認した。

以上から、スラッジにより今回の摩耗減肉が生じた可能性は低いと考えられる。

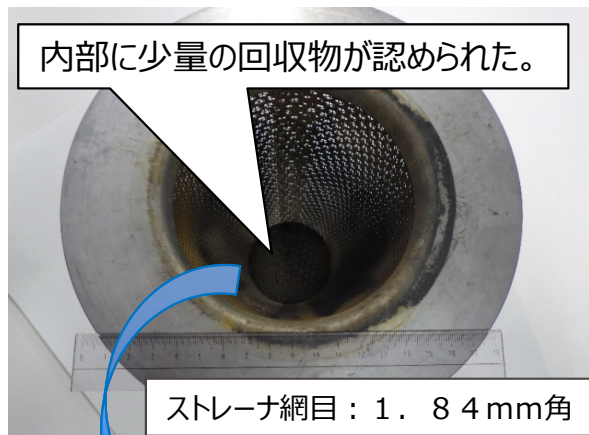
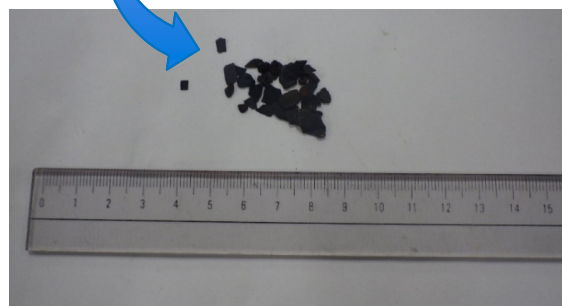
#### 【①仮設ストレーナ】

- 仮設ストレーナを確認した結果、スラッジを確認したが異物は確認できなかった。
- 系外ブローラインを確認した結果、異物は確認できなかった。
- 復水器回収ラインを確認した結果、異物は確認できなかった。なお、異物が復水器ホットウェルへ流入した場合、タービンサンプへ流出する可能性は否定できない。

回収物の大きさ  
 Max : 約8mm×5mm×厚さ約1.0mm  
 回収量 : 約0.8g  
 回収物はスラッジと思われる。

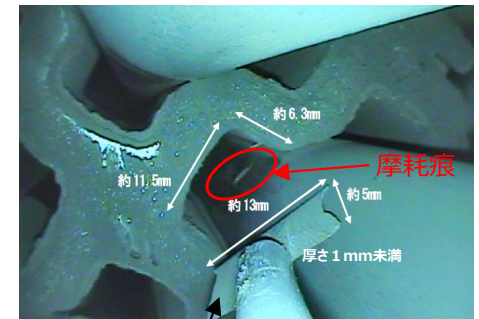
摩耗痕の写真

- 高浜3号機前回第23回定期検査では、A-SGの第三管支持板下面近傍において有意な信号指示ではないものの、深さ20%未満の微小減肉が認められた。
- 今回第24回定期検査でA-SGより回収した金属片が、前回定期検査で認められた微小減肉の原因である可能性について調査した結果を、次頁以降に示す。

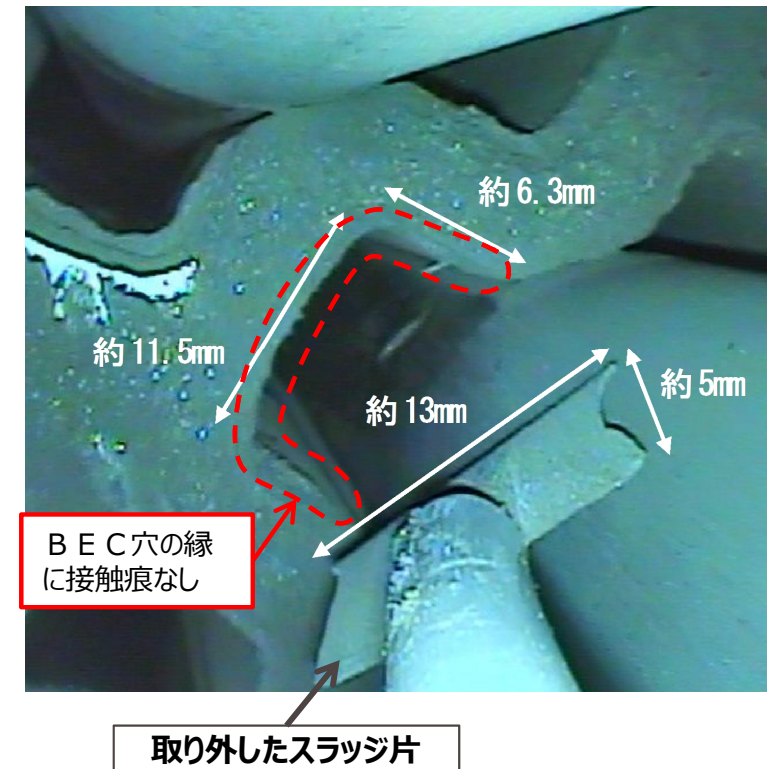
### 前回定期検査で減肉痕が認められた伝熱管周辺の管支持板の外観

- A - S Gの金属片が3号機前回（第23回）定期検査で認められた減肉痕の位置（B E C穴下面よりも約5mm上側）で伝熱管と接触するには、金属片が管支持板B E C穴の縁で支持される姿勢（接触例1もしくは2）をとる必要があるが、当該B E C穴周辺に接触痕は認められていない。
- 従って、当該金属片が3号機前回（第23回）のS G伝熱管損傷事象の原因である可能性は低いと考える。
