## エロージョンの発生可能性評価

# 金属片による伝熱管の減肉可能性調査の流れ

## 異物形状および伝熱管との接触状態の推定

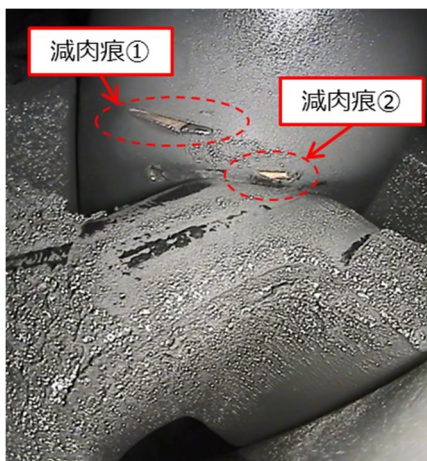
図1 C-SG減肉痕の外観

C-SGで回収した金属片が2箇所（図1）の減肉痕（図1）と接触するには、次の通り2つの姿勢をとる必要があるものと推定した。

- ・最初に金属片の角部が減肉痕②の位置で接触（伝熱管と管支持板の隙間に挟まり拘束<sup>※</sup>）し、管支持板に対して角度を持った姿勢が維持され摩耗減肉が進展した（図2）。
- ・減肉痕②の位置で減肉深さが28%まで進展すると、金属片の拘束は緩和され、金属片はより安定な姿勢（管支持板下面に張り付く状態）に変化するとともに②の減肉痕を与えた角部が減肉痕①の位置に移動し、深さ56%に至るまで摩耗減肉を与えた（図3）。
- ・金属片が減肉痕①の位置で伝熱管と接触している間は、管支持板下面との接触も想定されるが、管支持板下面で認められた接触痕の位置は整合している（図4）。

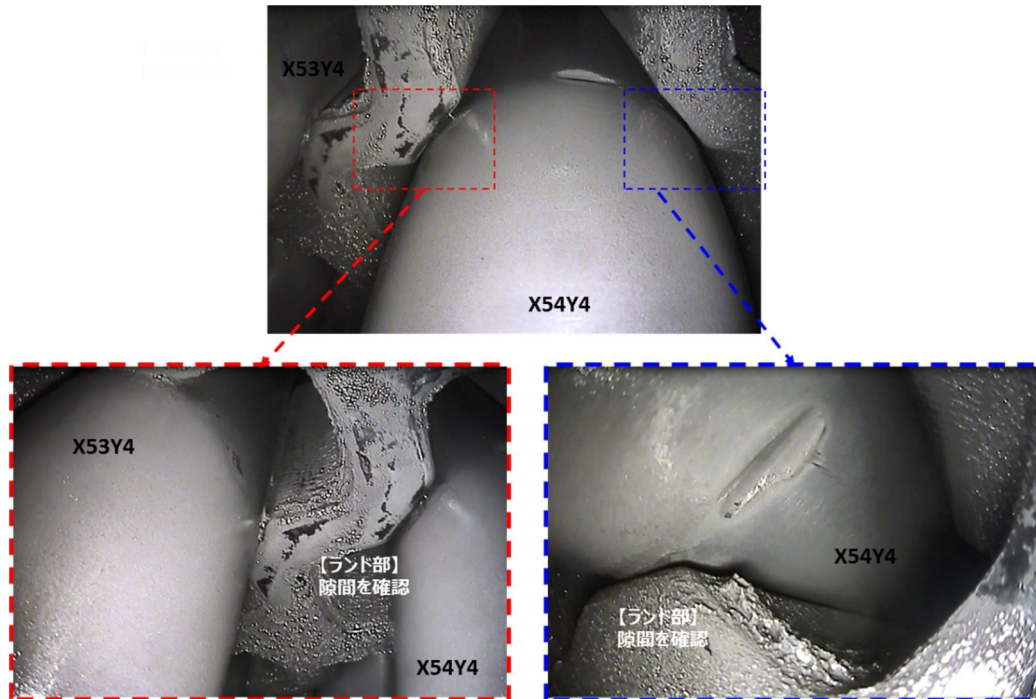
図 3 - 1 伝熱管とランド部の隙間確認結果 ( B - S G : X 5 4 , Y 4 )

そこで、本想定の実機との整合性を確認するため、減肉が認められた伝熱管について、第3管支持板のB E C穴ランド部との隙間を目視にて確認した結果、一定の隙間が認められた ( 図 3 参照 )。

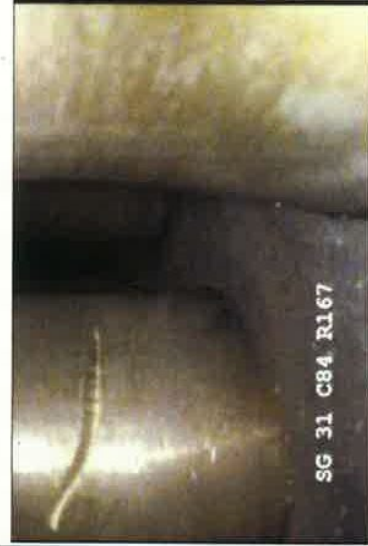
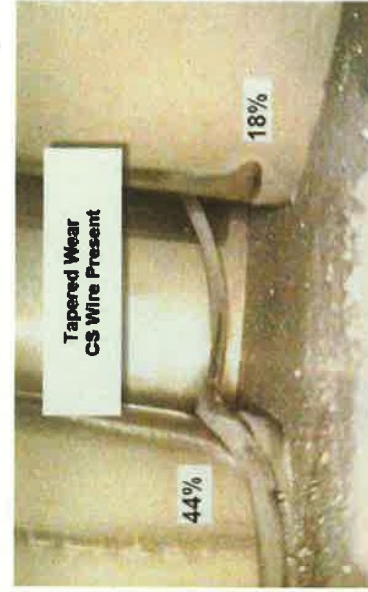
ガasket片による減肉発生(2013年)

ワイヤによる減肉発生

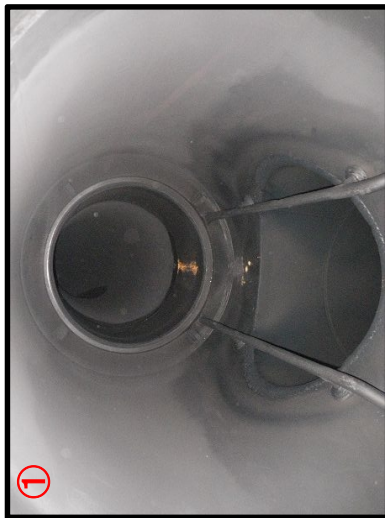
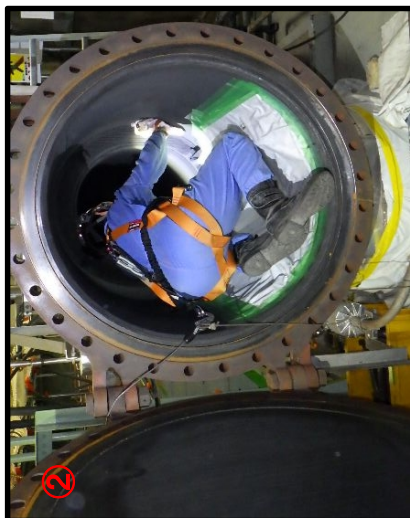
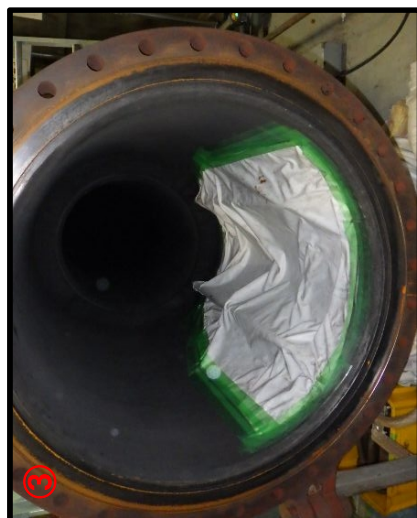
③ストレーナ内部に養生が完了すれば、内部の点検手入れ、清掃を行う。養生シートにより作業服、靴等に付着した異物を落下させる可能性は低い。

作業完了後、養生シートを撤去し、異物確認を行うが、配管内部に落下した異物を確認することが困難な箇所があるため、異物残留を完全には否定できない。

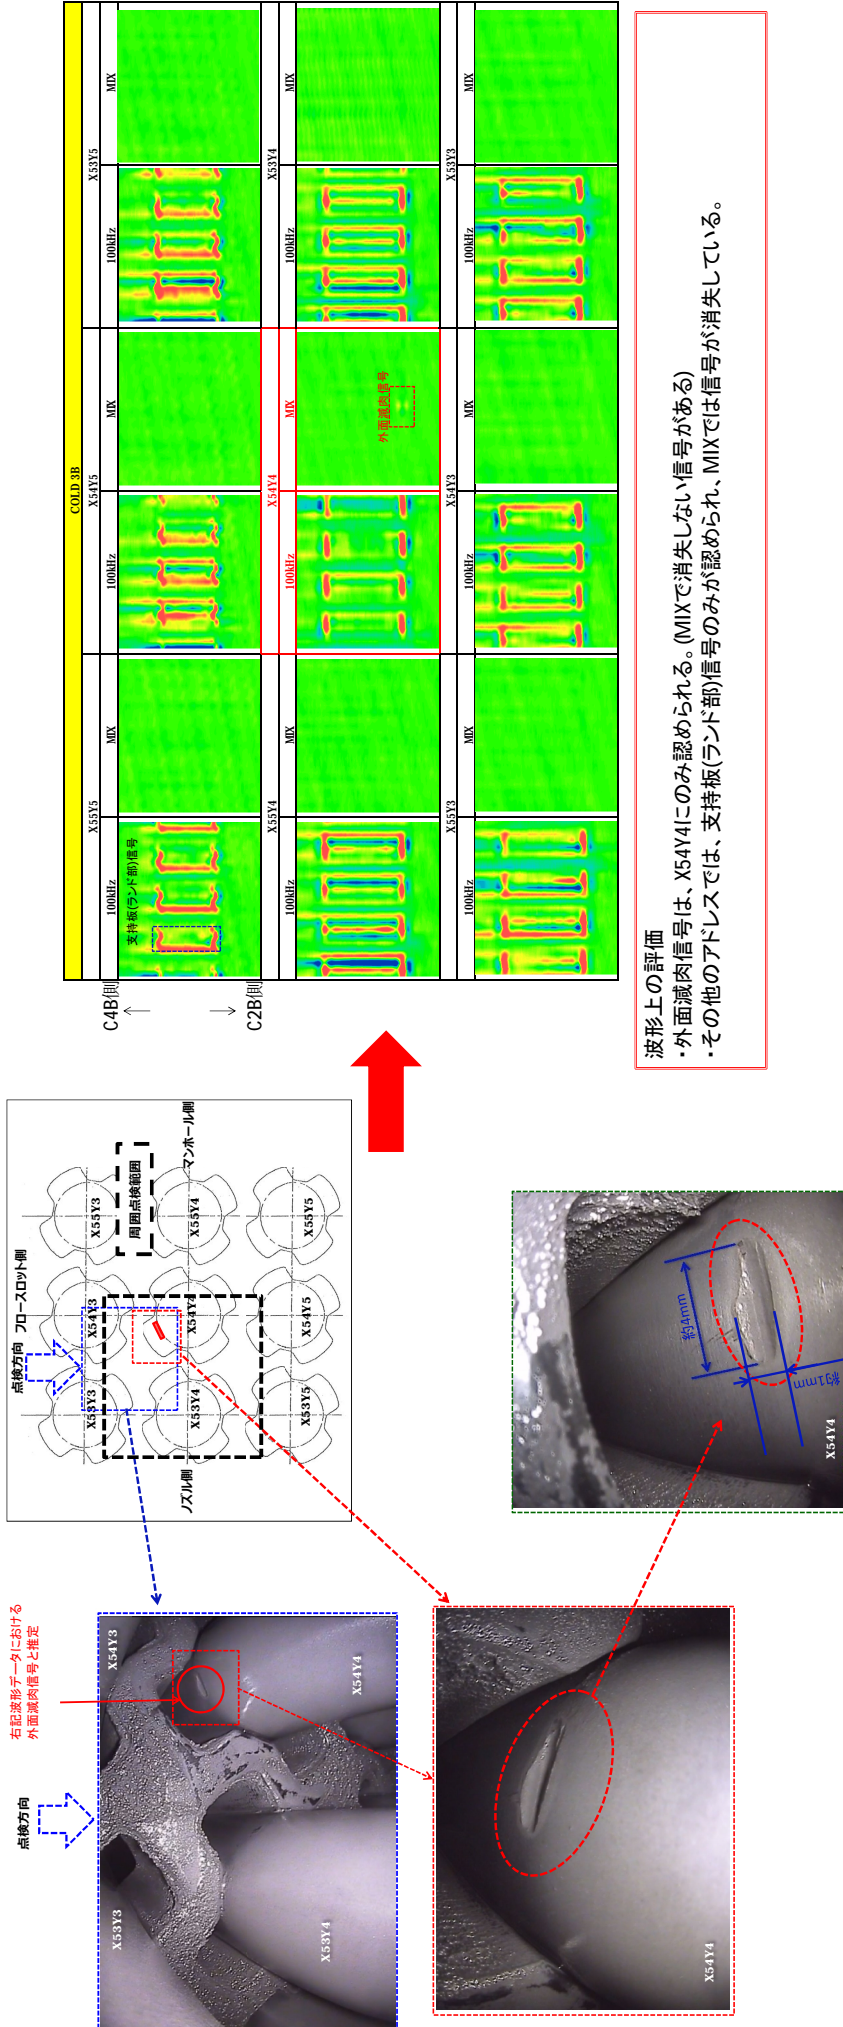
隣接伝熱管の健全性 (B-SG Cold側第三管支持板下面 伝熱管 X54, Y4)

右記減形データにおける  
外面減肉箇所と推定

- ・外面減肉信号は、X54Y4にのみ認められる。(MIXで消失しない信号がある)
- ・その他のアドレスでは、支持板(ランド部)信号のみが認められ、MIXでは信号が消失している。

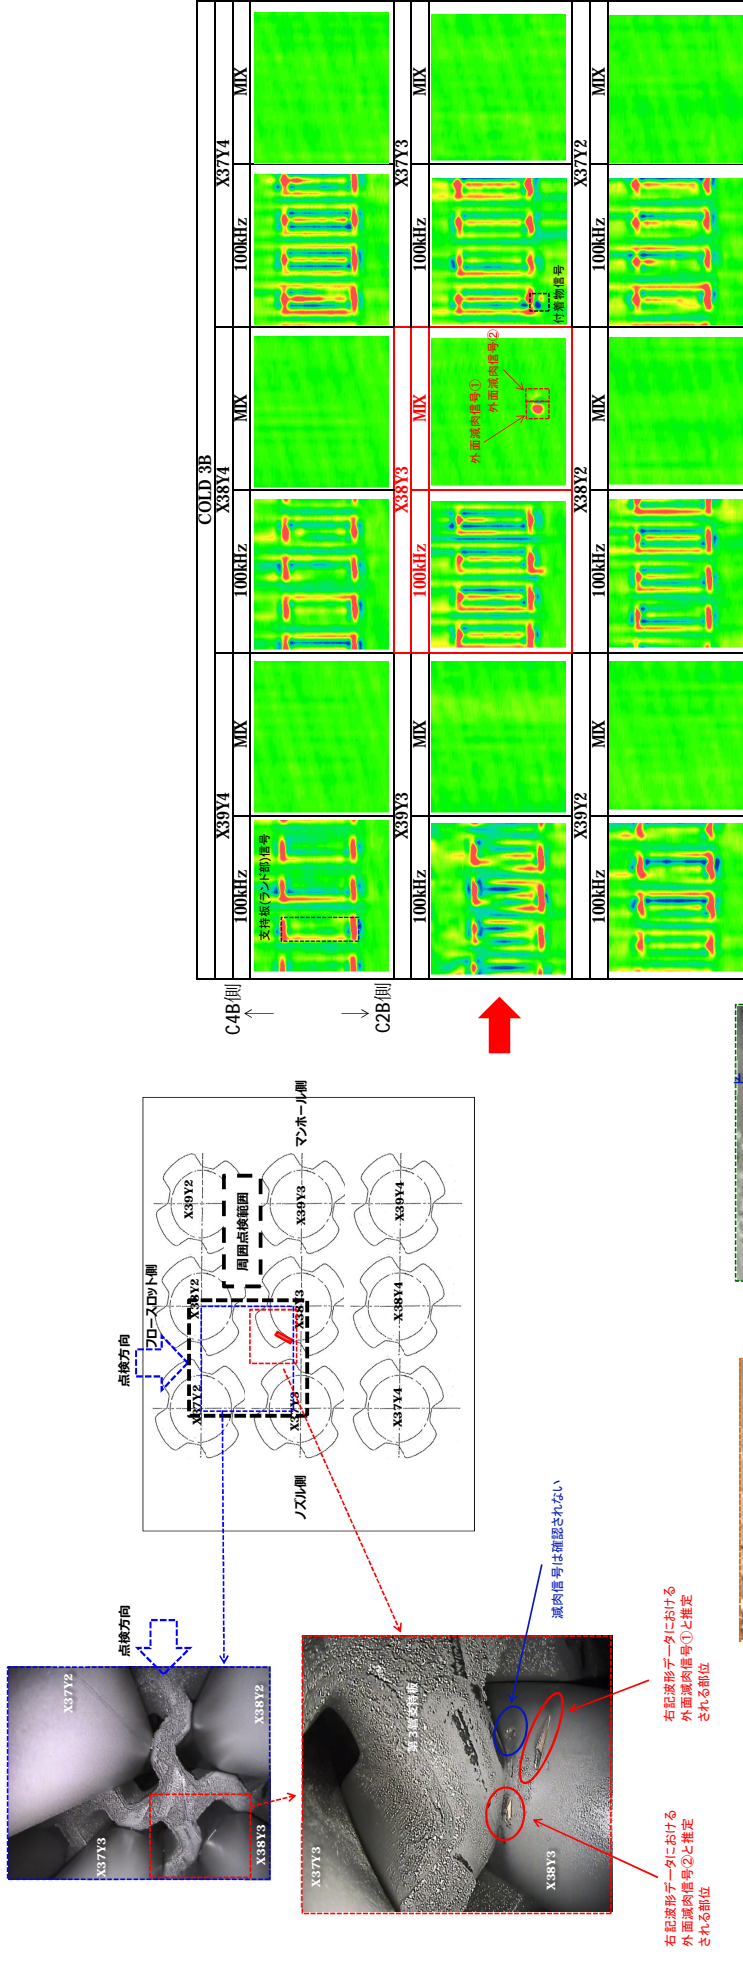
隣接伝熱管の健全性 (C-SG Cold側第三管支持板下面 伝熱管 X38, Y3)

波形上の評価  
 ・外面減肉信号は、X38Y3にのみ認められる(MIXで消失しない信号がある)  
 ・その他のアドレスでは、支持板(バンド部)信号並びに付着物信号のみが認められ、MIXでは信号が消失している。

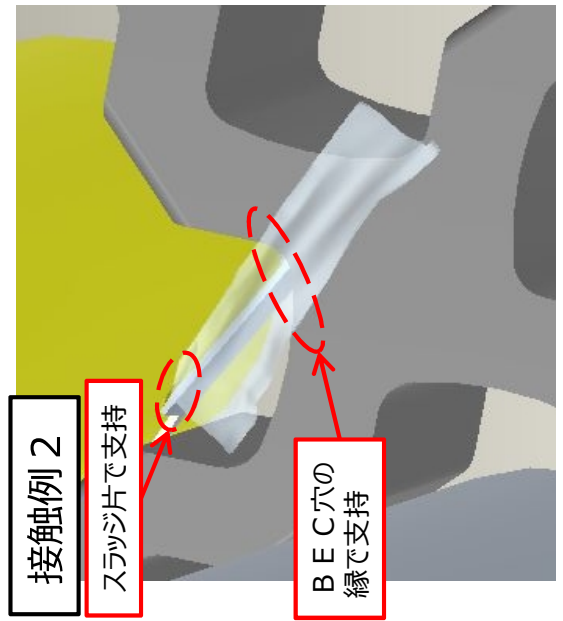
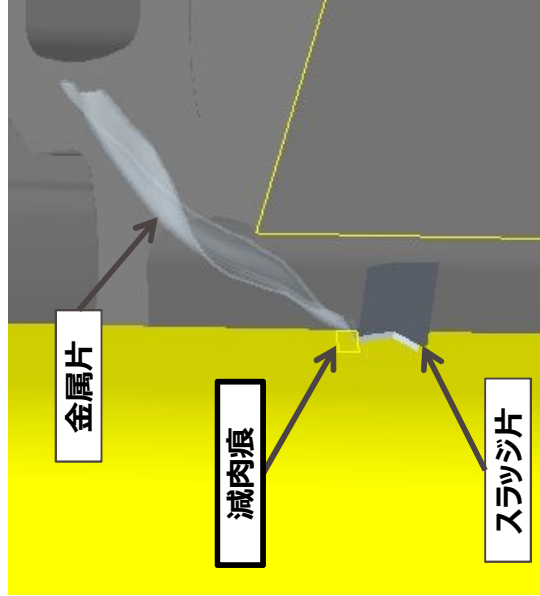
前回定期検査で減肉痕が認められた伝熱管周辺の管支持板の外観

- A-SGの金属片が前回定期検査で認められた減肉痕の位置（BEC穴下側より約5mm上側）で伝熱管と接触するには、金属片が管支持板BEC穴の縁で支持される姿勢（接触例1もしくは2）を必要があるが、当該BEC穴周辺に接触痕は認められていない。
- 従って、当該金属片が前回の減肉事象の原因である可能性は低いと考える。
