高浜発電所3号機 蒸気発生器伝熱管の損傷について

発電用原子炉施設故障等報告書

件名	高浜発電所3号機 蒸気発生器伝熱管の損傷について										
事象発生の日時	2020年2月18日 13時00分 (技術基準に適合していないと判断した日時)										
事象発生の場所	高浜発電所3号機 原子炉格納容器内										
事象発生の発電用原子炉施設名	原子炉冷却系統施設 一次冷却材の循環設備 蒸気発生器 (BおよびC)										
事象の状況	<p>1. 事象発生の状況</p> <p>高浜発電所3号機(加圧水型軽水炉、定格電気出力87万kW、定格熱出力266万kW)は、2020年1月6日より第24回定期検査中であり、3台ある蒸気発生器(以下、「SG」という。)の伝熱管^{*1}全数について、健全性を確認するため渦流探傷試験^{*2}(以下、「ECT」という。)を実施した。</p> <p>その結果、B-SGの伝熱管1本およびC-SGの伝熱管1本について、管支持板^{*3}付近に、外面からの減肉とみられる有意な信号指示^{*4}が認められたことから、実用発電用原子炉及びその附属施設の技術基準に関する規則第18条並びに第56条に適合しておらず、実用発電用原子炉の設置、運転等に関する規則第134条に該当することを、2020年2月18日13時00分に判断した。</p> <p>^{*1} SGの中で1次冷却材(1次側)と給水(2次側)の熱交換を行う逆U字形の管群。1次冷却材は入口管板部(高温側)から入り、給水と熱交換後に出口管板部(低温側)へ流れる。</p> <p>^{*2} 高周波電流を流したコイルを伝熱管に挿入することで伝熱管に渦電流を発生させ、伝熱管の欠陥により生じる渦電流の変化を電気信号として取り出すことで欠陥を検出する試験(ECT; Eddy Current Test)。全周に対して渦電流の発生と検出を別々のコイルを用いた24組のコイルで伝熱管の欠陥による渦電流の変化を信号として検出する。</p> <p>^{*3} 伝熱管を支持する部品。</p> <p>^{*4} ノイズレベル(雑音信号レベル)を超える信号であって、SG管支持板等の外部構造物あるいは伝熱管の形状等に起因する信号(疑似信号)ではない信号指示。</p> <p>2. ECT結果</p> <p>(1) 検査期間</p> <p>2020年 2月 2日～2020年 2月18日(定期事業者検査終了日)</p> <p>探傷検査・データ整理期間 2020年 2月 2日～2020年 2月15日</p> <p>解析・評価検査期間 2020年 2月16日～2020年 2月18日</p> <p>(2) 検査範囲</p> <p>SGの施栓^{*5}済みの伝熱管を除く、全数の伝熱管についてE

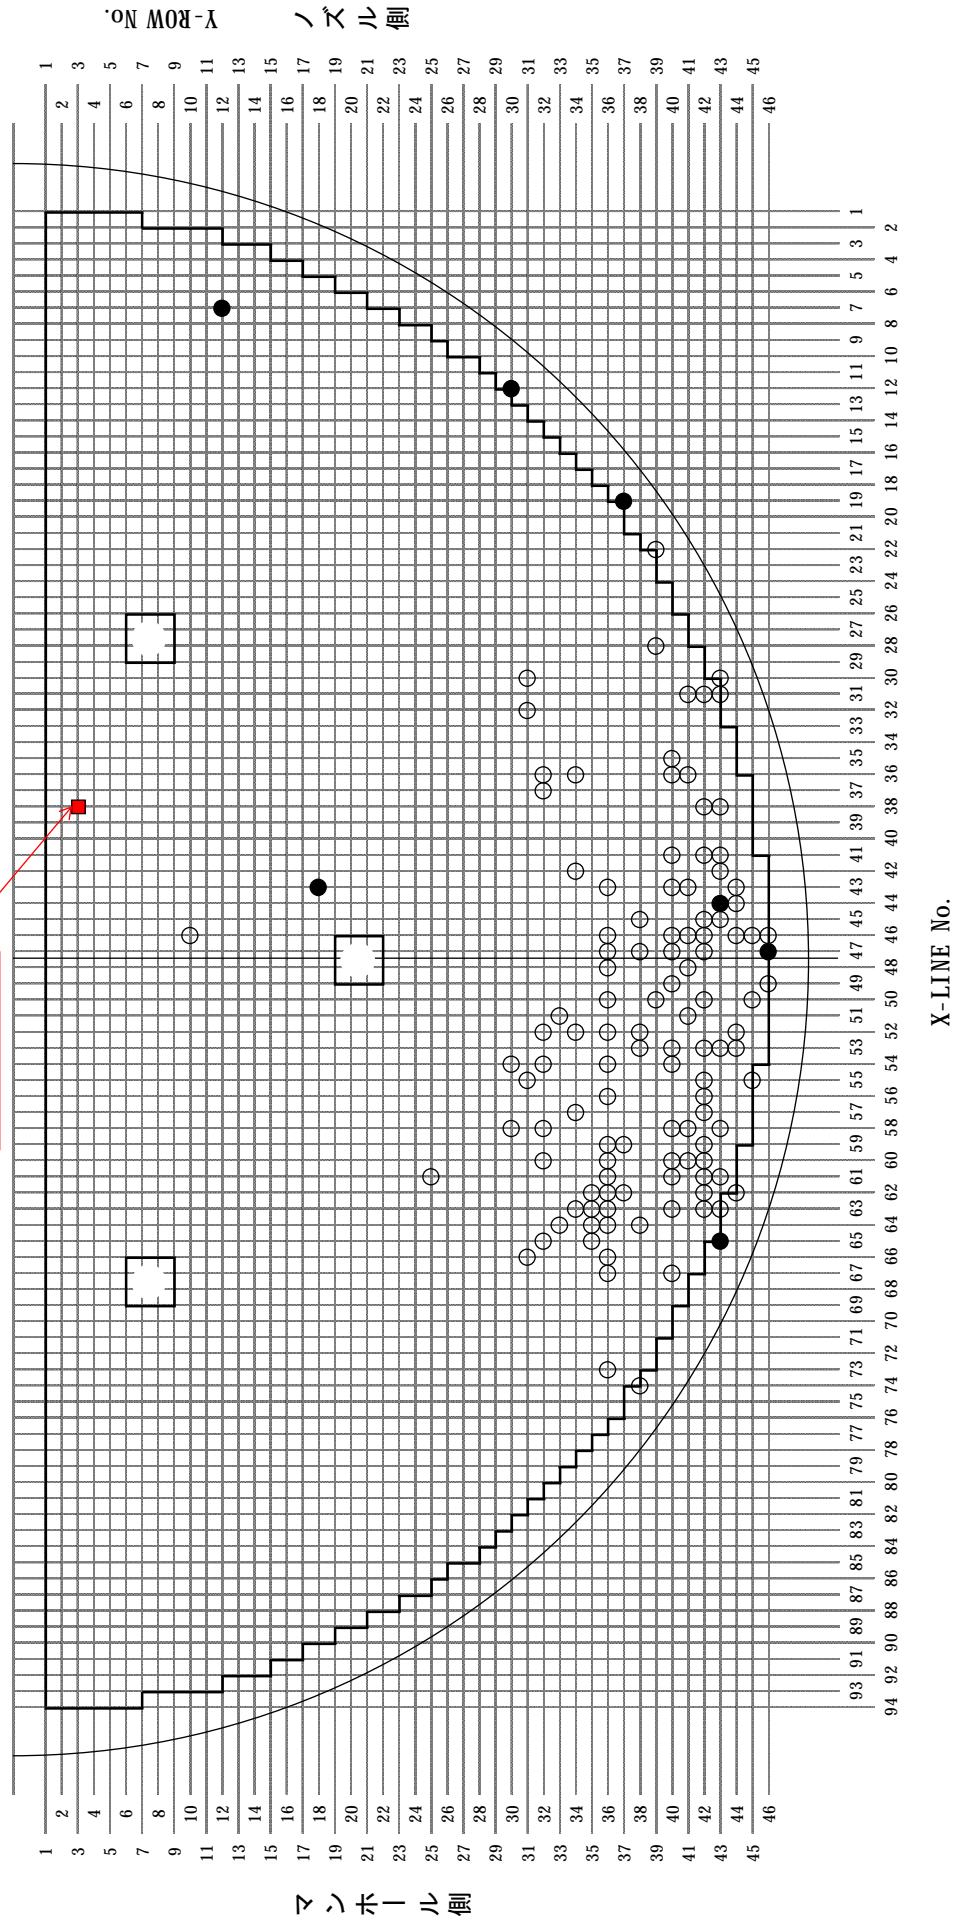
<第三管支持板>
有意な信号指示管
(X38-Y3)

第三管支持板 X38, Y3：減肉率 約28%、約56%

- : 既施送管 (拡管部応力腐食割れ以外) (113本)
- : 既施送管 (拡管部応力腐食割れ) (7本)
- : 今回減肉指示が認められた位置 (1本)

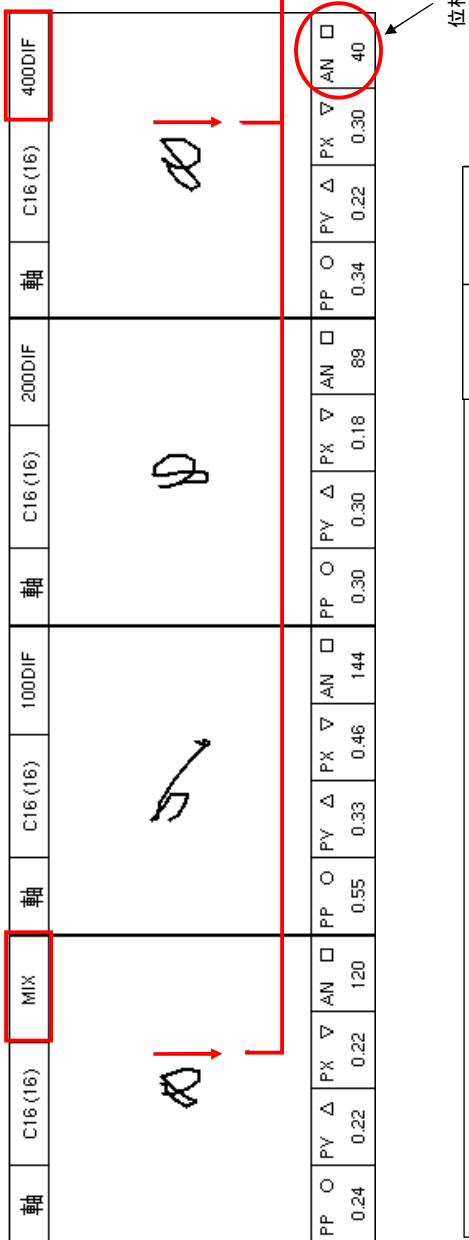
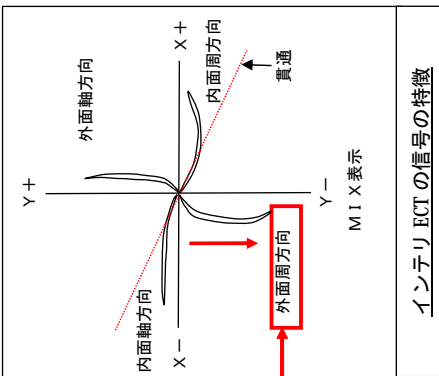
当該管リサージュ表示 (B-SG X54-Y4)

(1)内面軸方向信号の特徴との比較
 インテリジェント ECT の信号の特徴と今回の当該信号を比較したところ、今回の当該信号は 400kHz および MIX の位相角で Y-方向の外周方向向きの特徴を示している。そのため、伝熱管内面 (1 次側) からの損傷ではないと考えられる。

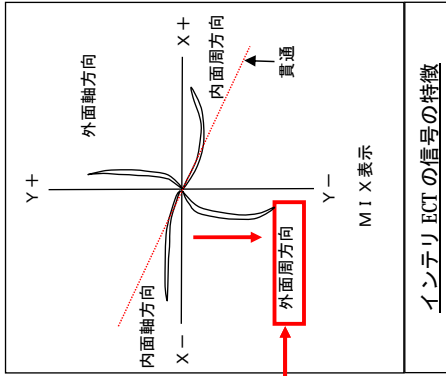
当該管リサージュ表示 (C-SG X38-Y3)

(1)内面軸方向信号の特徴との比較
インテリ ECT の信号の特徴と今回の当該信号を比較したところ、今回の当該信号は 400kHz および MIX の位相角で Y- 方向の外周方向向きの特徴を示している。そのため、伝熱管内面 (1 次側) からの損傷ではないと考えられる。

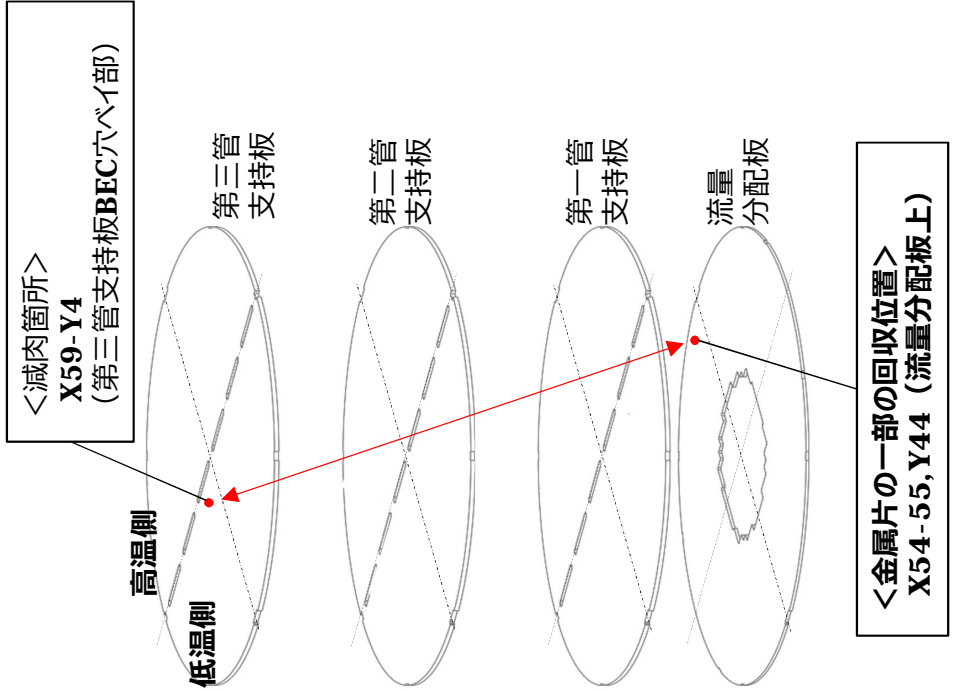
A-SG伝熱管の減肉箇所と 金属片の回収位置

A-SGの流量分配板上(X54-55, Y44)に重さ約0.2g、長さ約24mm、幅約5mm、厚さ約0.2mmの金属片を確認した。

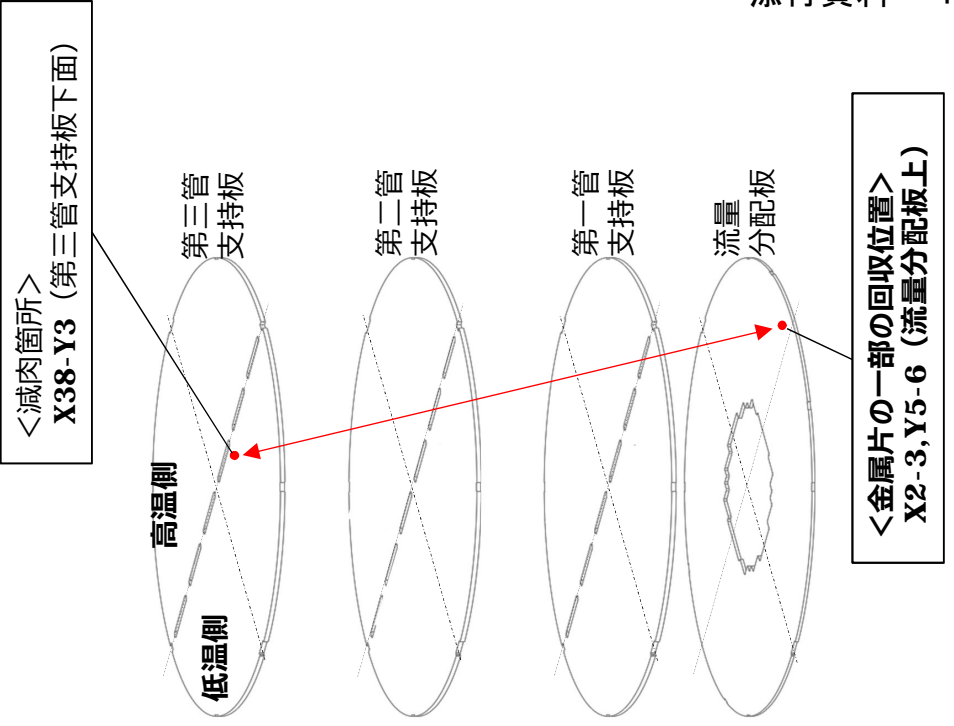
C-SG伝熱管の減肉箇所と 金属片の回収位置

C-SGの流量分配板上(X2-3, Y5-6)に重さ約0.3g、長さ約33mm、幅約5mm、厚さ約0.2mmの金属片を確認した。

金属片を確認した位置は、減肉を確認した位置(第三管支持板の下面(X38, Y3))から約3.5m下方、約1.2m半径方向に離れた場所であった。

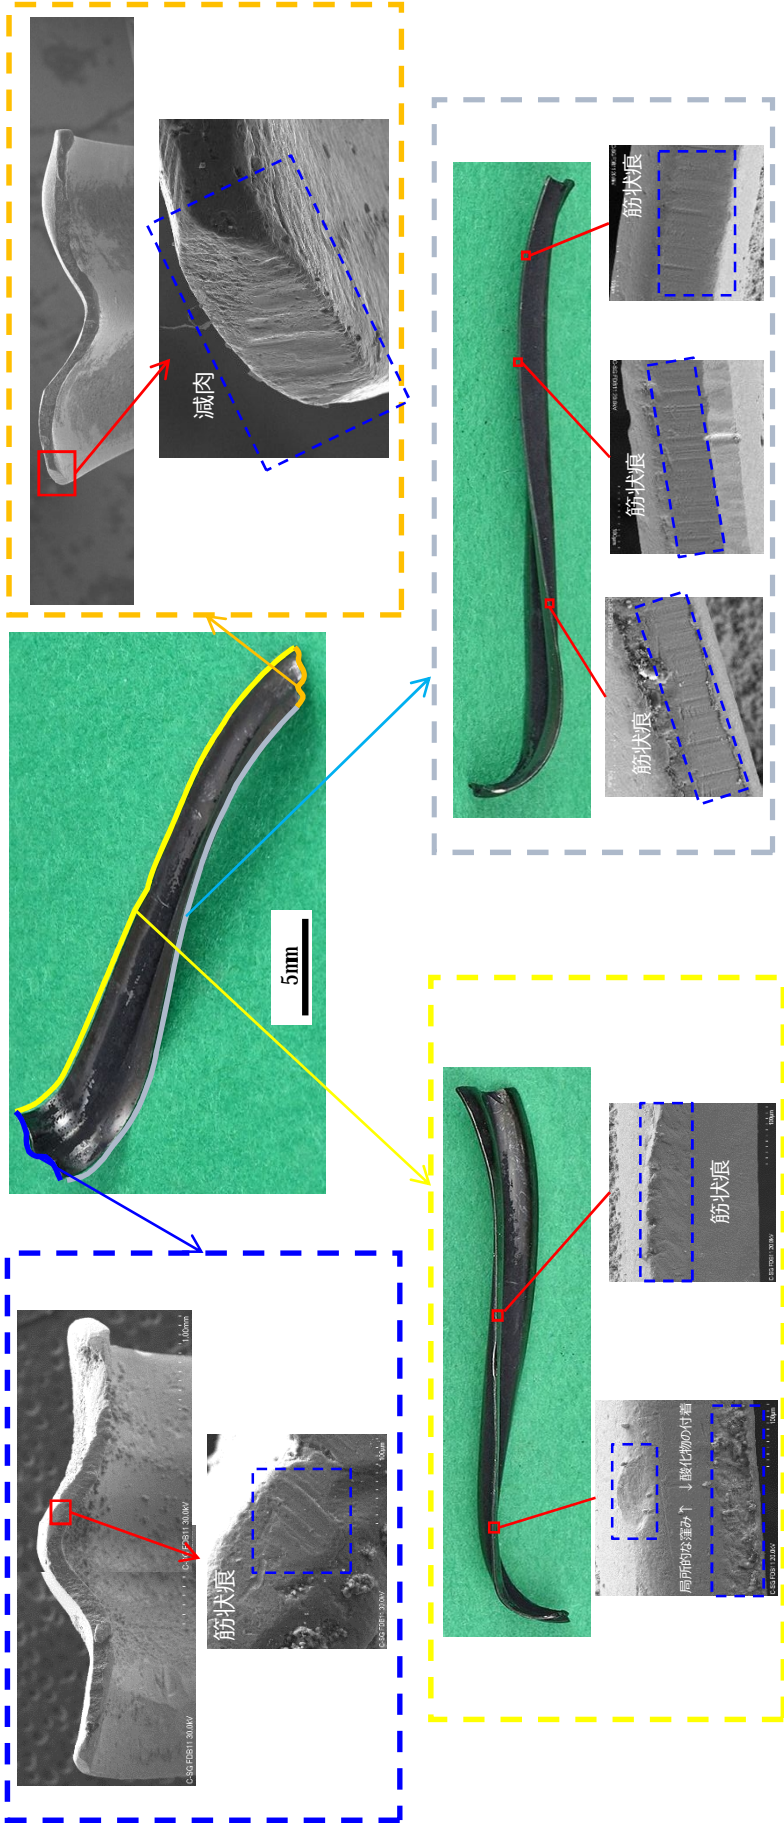
- ・渦巻きガスケットのワイヤ材の一部と思われる。
- ・SEM観察等の結果から、部分的な筋状の擦れ跡、打痕、摩擦など、いくつかの痕跡が確認できた。

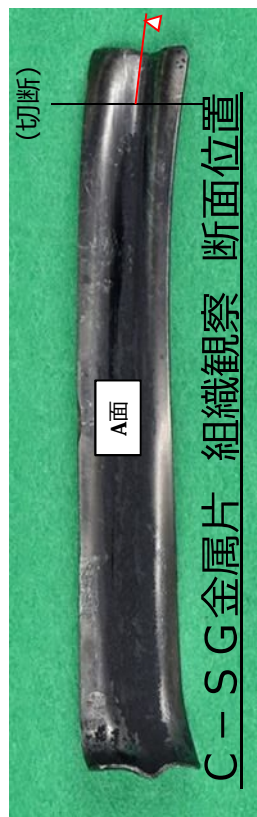
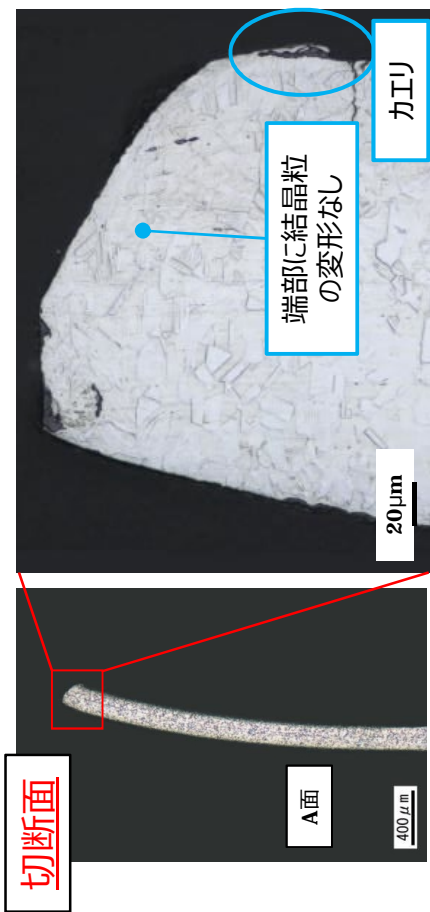
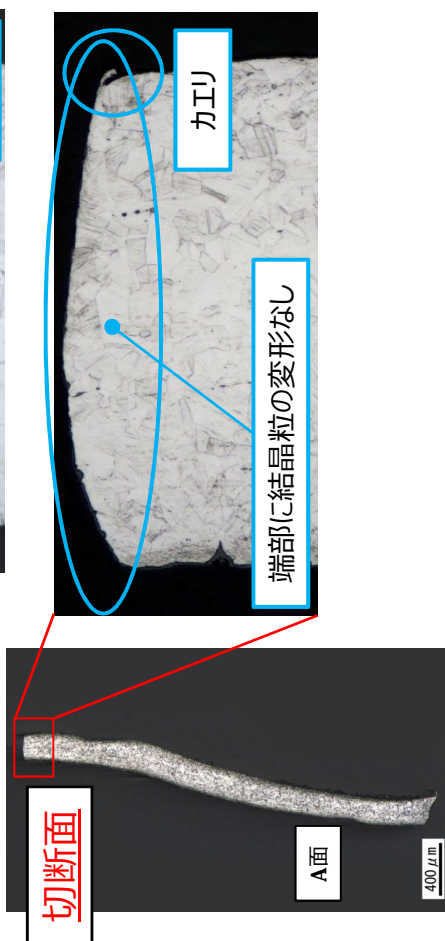
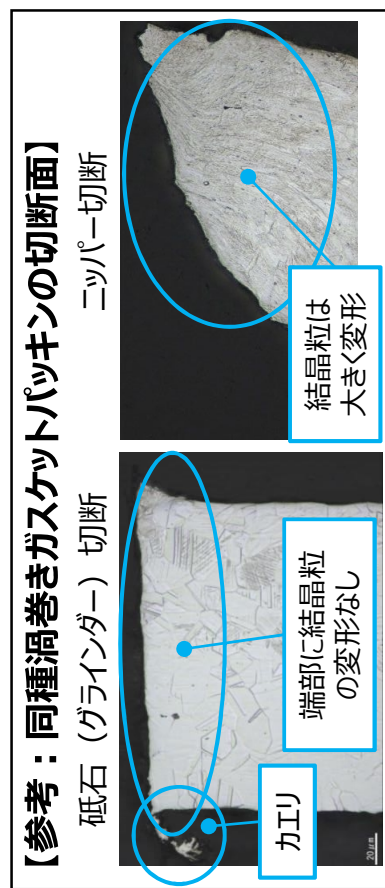
端部の結晶組織には変形が認められずまたカエリが残っていることから、せん断破壊や低サイクル疲労のよう
に過大な荷重により塑性変形を伴う破壊モードではなく、
砥石切断のように結晶組織に塑性変形を伴わない破壊モードで小片状になったと推定

⇒金属片はニッパーで細断されたものではない

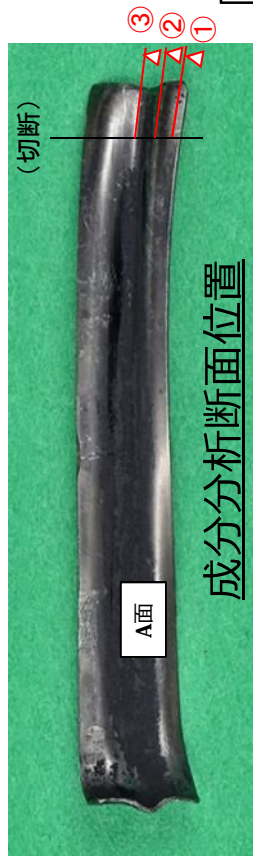
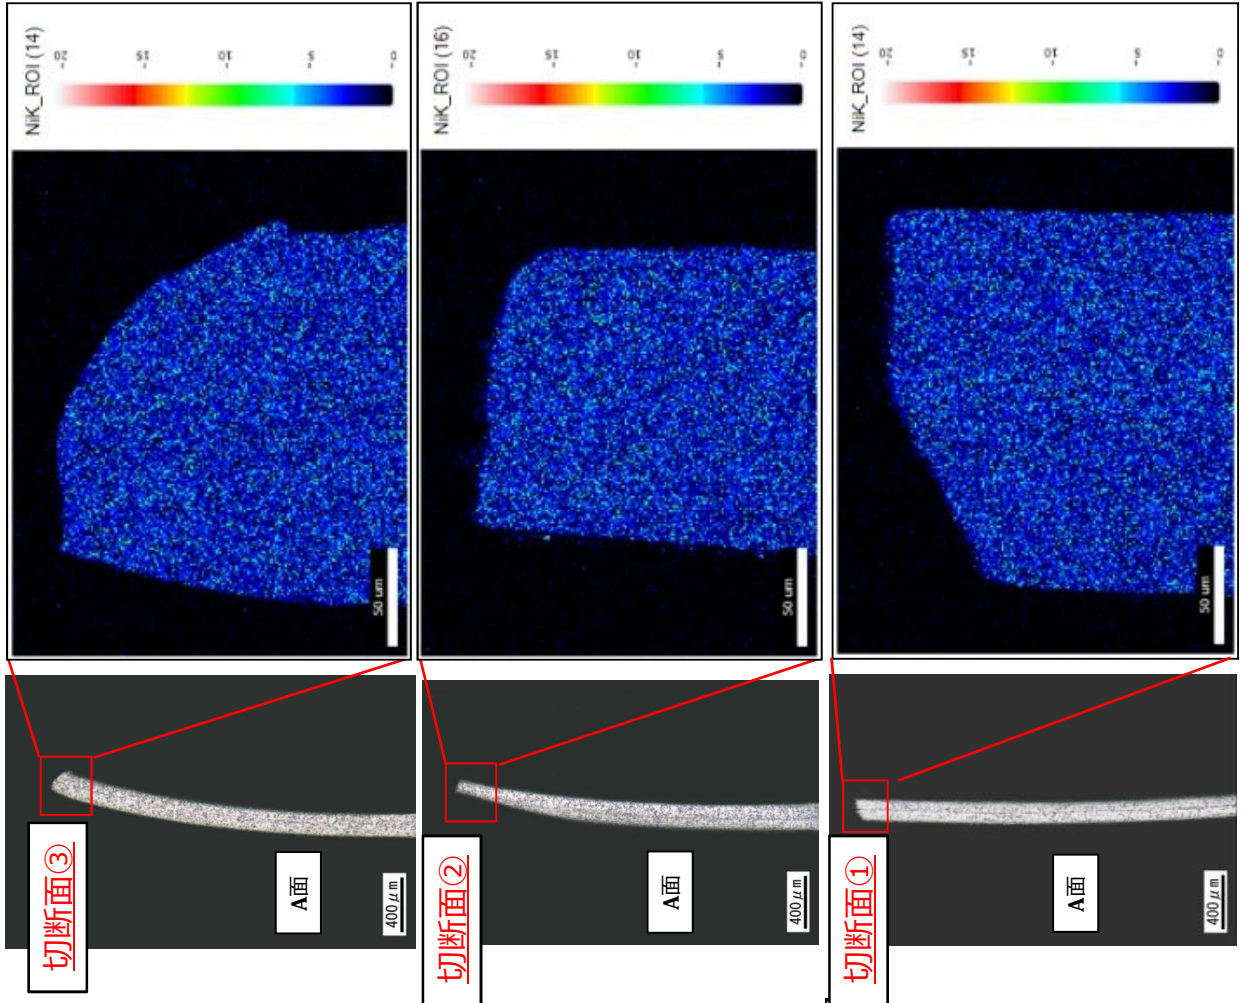
- 化学分析の結果、どの切断面においても、表層には伝熱管の成分と考えられるNi成分は検出されなかった。
 なお、過去の美浜3号機の異物によるSG伝熱管外面の摩耗減肉事象（2000.9.1損傷確認）のように、原因となった異物の表面の付着物分析を行った結果、スラッジの主成分であるマグネサイト以外は認められなかった事例はある。
