3号機 燃料取扱機マストケーブル損傷事象について

2020年9月11日

東京電力ホールディングス株式会社

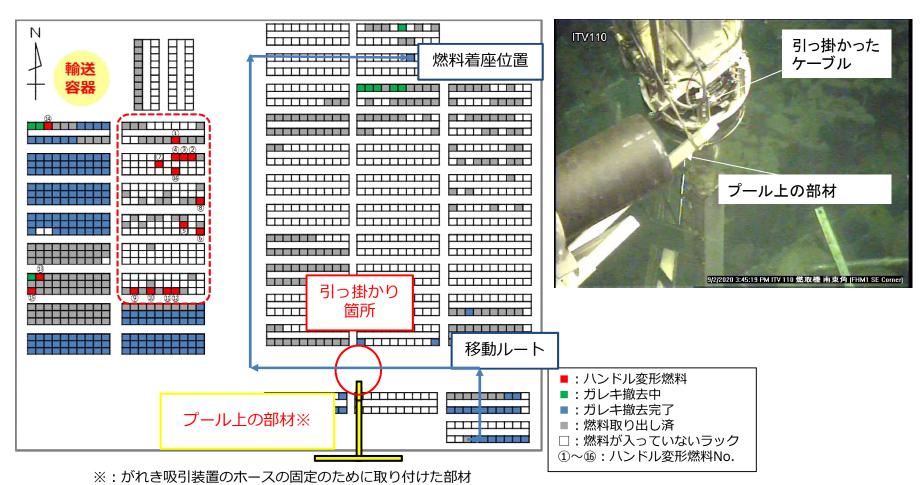
- TEPCO
- 9月2日 15:30頃 燃料のプール内移動のため、燃料を把持した状態でマストを西へ移動中、マストケーブルをプール上の部材に引っ掛けた事象が発生。
- 燃料のつかみ状態に異常がないことをITVにより確認後、通常操作により引っ掛かりを解消した後、予定していた移動先の空きラックに着座させた。
- つかみ具の開閉状態を操作画面上で確認できないことを確認した。

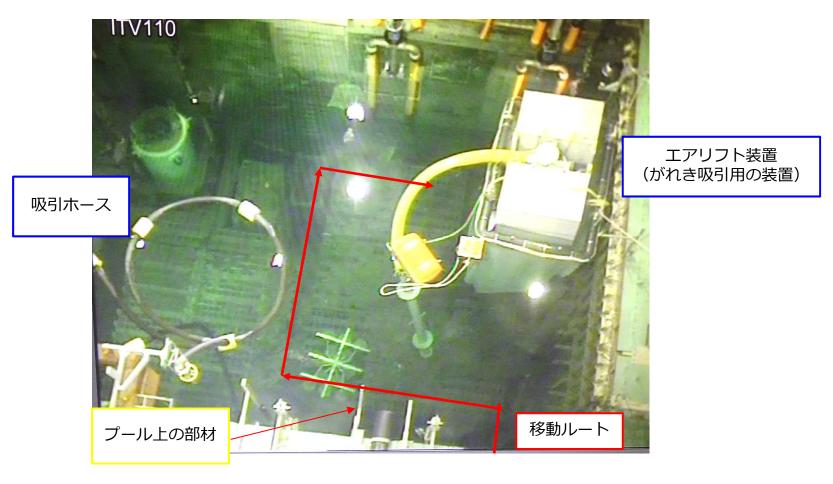
9月2日当日の現場状況(作業前)

- 対象燃料を北側に移動させるには、エアリフト装置と干渉しないよう、一度西側に燃料を移動する必要があった。
- プール西側にはがれき吸引装置のホースが水面に存在し、干渉に留意する必要がある状況。

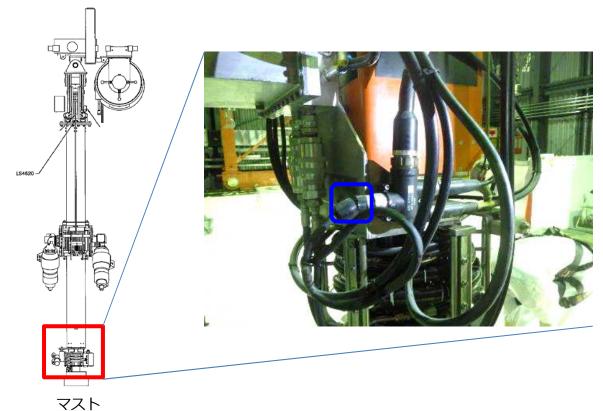
ケーブル断線部

- 当該ケーブルは、FHMマストの下部から燃料つかみ具まで繋がるケーブル。燃料の着座検知、つかみ具の開閉表示の信号に使用している。
- 外観確認の結果、ケーブルが被覆ごと損傷していることを確認した。
- 抵抗測定の結果、ケーブルの芯線20本中16本の断線を確認した。 (使用している芯線は20本中6本。当該芯線は断線を確認)
- 損傷位置は、燃料着座時には水没する位置にある。

- 損傷したケーブルは概ね断線しており、3号機カバー内環境での修理は困難。そのため、予備品ケーブルに交換して、復旧を行う。
- ケーブルはマストの下部に巻いた状態で取り付けられており、交換には共に巻かれている作動流体(水グリコール)用のホースの取り外し、つかみ具回転用モータの取り外し作業が必要となる。

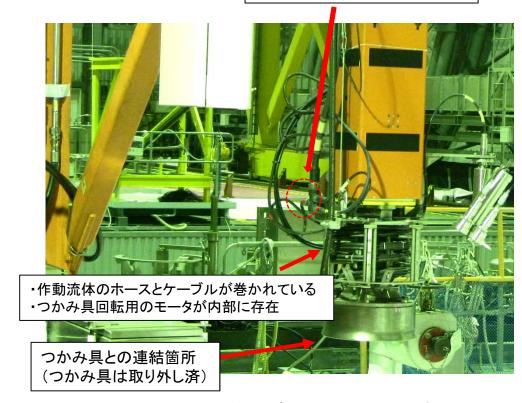
FHMマストの状況(2020/9/8 撮影)

「断線箇所(テープ養生している)
- 主な作業
- 1. 事前作業(構外にて実施)
 - ケーブル加工
- 2. 本作業
 - 既設ケーブル・ホース取り外し
 - マストモーター取り外し
 - 新規ケーブル接続
 - マストモーター取付け
 - 新規ケーブル・ホースまき直し
- 3. 調整・動作確認
 - ホースからの空気抜き
 - 気中 · 水中動作確認
 - 信号表示確認(つかみ・放し・着座)

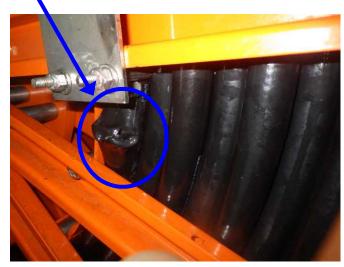
ホース損傷箇所

- 9月9日、設備停止中のため、ウォークダウンを実施。
- クレーン主巻の水圧ホース近傍に滴下痕を確認し、ホースの被覆損傷を確認。
- 加圧を実施し、漏えいがないことを確認。

■ 水圧ホース内部チューブの亀裂等により作動流体が被覆内に蓄積され、被覆が破損 したものと推測。

被覆損傷

- ホース交換の要否及び修理工程確認中。
- ホース予備品あり。
