# 1号機 ガレキ撤去作業時の ガレキ落下防止・緩和対策の進捗状況 (天井クレーン支保の設置)

# 1号機PCV内部調査にかかる 干渉物切断作業の状況

# 3号機 燃料取扱機マストケーブル損傷事象他の状況について

3号機廃棄物地下貯蔵建屋  
CUW廃樹脂貯蔵タンク接続配管からの  
漏えいについて

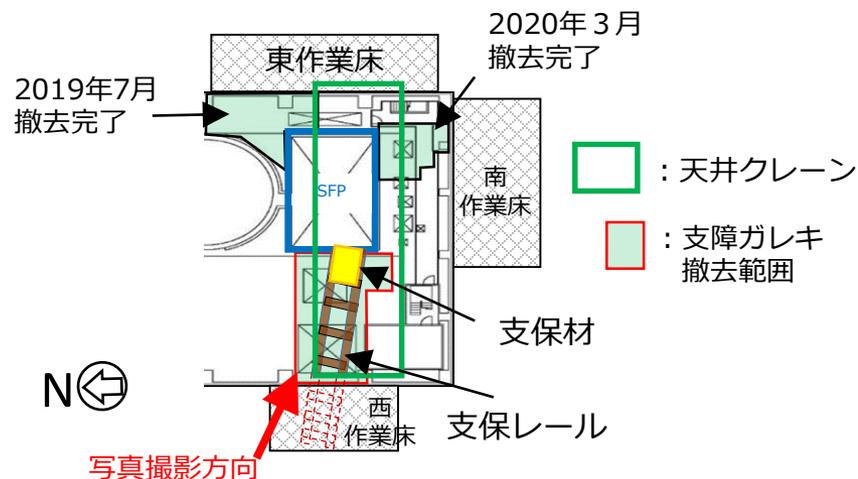
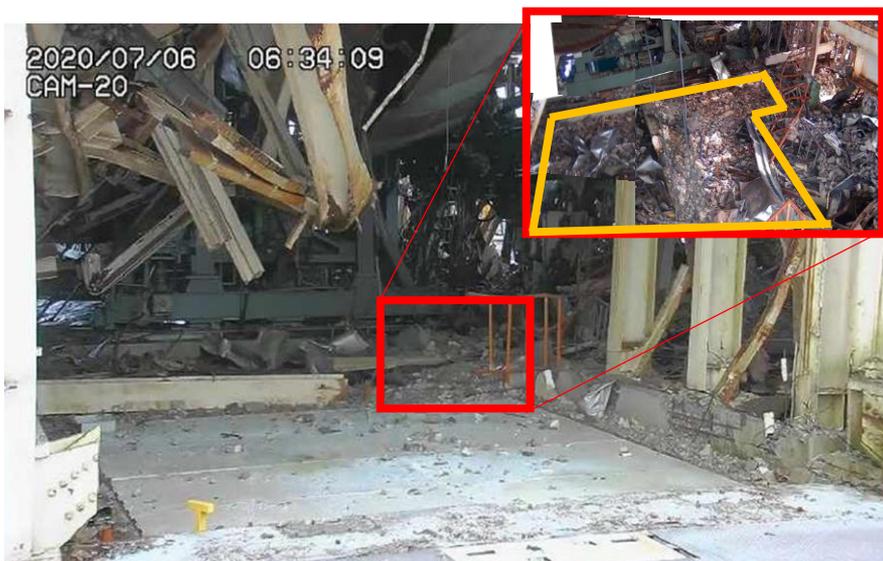
ガレキ撤去前(撮影日:2020.7.6)

- 天井クレーン支保のレール設置エリアにある支障ガレキ（西側）について、2020年7月6日より撤去を開始し、9月18日に撤去作業が完了した。

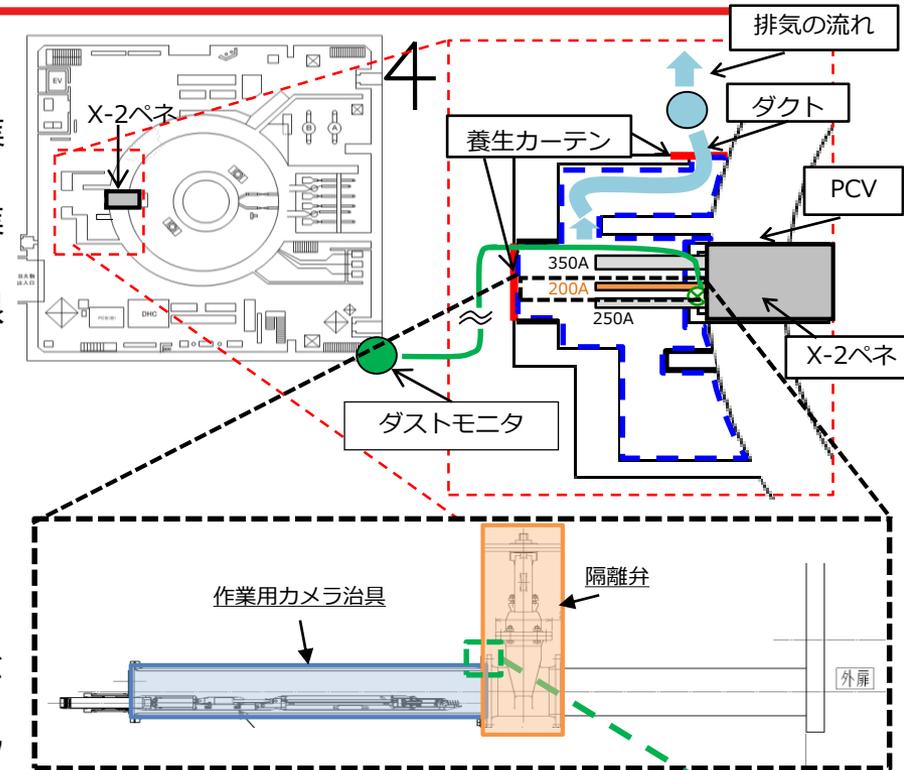
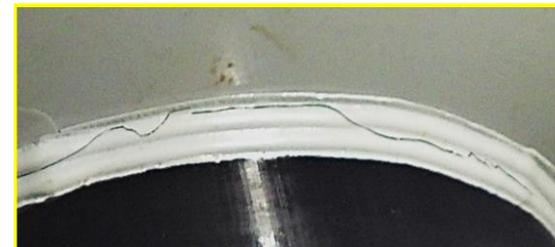
フランジ付け根部の割れ

- 8/26に作業用カメラ治具を設置し、隔離弁を開操作したところ、PCV圧力の低下傾向を確認※1したため、作業中断し隔離弁を閉操作することでPCV圧力が復帰
- 作業エリアに設置したダストモニタの値について、作業前後で変化がないことを確認※2
- 漏えい箇所を調査した結果、当該治具のフランジ付け根部に割れを確認

⇒前回使用後から今回使用前までの運搬・保管時に、当該治具のフランジ付け根部に意図せず外力（他の物品と衝突等）を加えてしまい、損傷させたもの推定

フランジ部材質：硬質塩化ビニル樹脂  
付け根部溶接棒：塩化ビニル系

- 当該治具を予備品に交換
- フランジ部に保護カバーを取付（運搬・保管時）
- 隔離弁開操作前の加圧リーク試験の実施（治具を設置の都度）

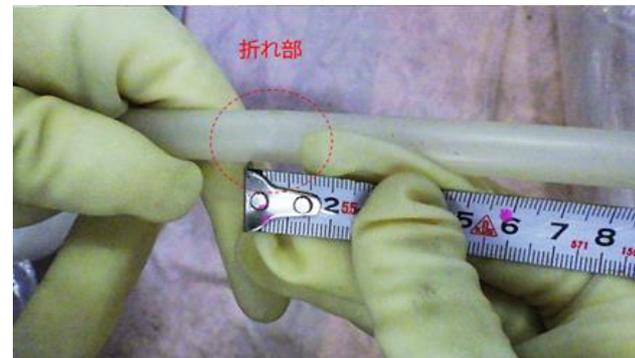
折れ曲がったホース

- 9/4にグレーチング下部鋼材の切断作業を開始するためAWJ装置を起動させたところ、研磨材供給ラインにおいて、研磨材供給に必要な負圧が確保できなことを確認したため、作業を中断した
- AWJ装置をPCV外へ引き抜き、調査した結果、研磨材供給用ホースがジョイント部から外れていることを確認した

- 不具合のあったホースの状態を確認したところ、1箇所折れ曲がった痕を確認。ジョイント部は引っ張られた痕を確認

現在、事象の原因及び対策について検討中

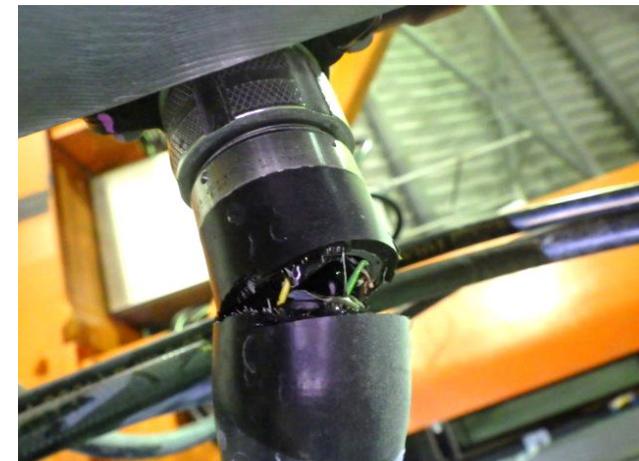
ケーブル断線部

- 当該ケーブルは、FHMマストの下部から燃料つかみ具まで繋がるケーブル。燃料の着座検知、つかみ具の開閉表示の信号に使用している。
- 外観確認の結果、ケーブルが被覆ごと損傷していることを確認した。
- 抵抗測定の結果、ケーブルの芯線20本中16本の断線を確認した。  
(使用している芯線は20本中6本。当該芯線は断線を確認)
- 損傷位置は、燃料着座時には水没する位置にある。

- 損傷したケーブルは概ね断線しており、3号機カバー内環境での修理は困難。そのため、予備品ケーブルに交換して、復旧を行う。
- ケーブルはマストの下部に巻いた状態で取り付けられており、交換には共に巻かれている作動流体（水グリコール）用のホースの取り外し、つかみ具回転用モータの取り外し作業が必要となる。

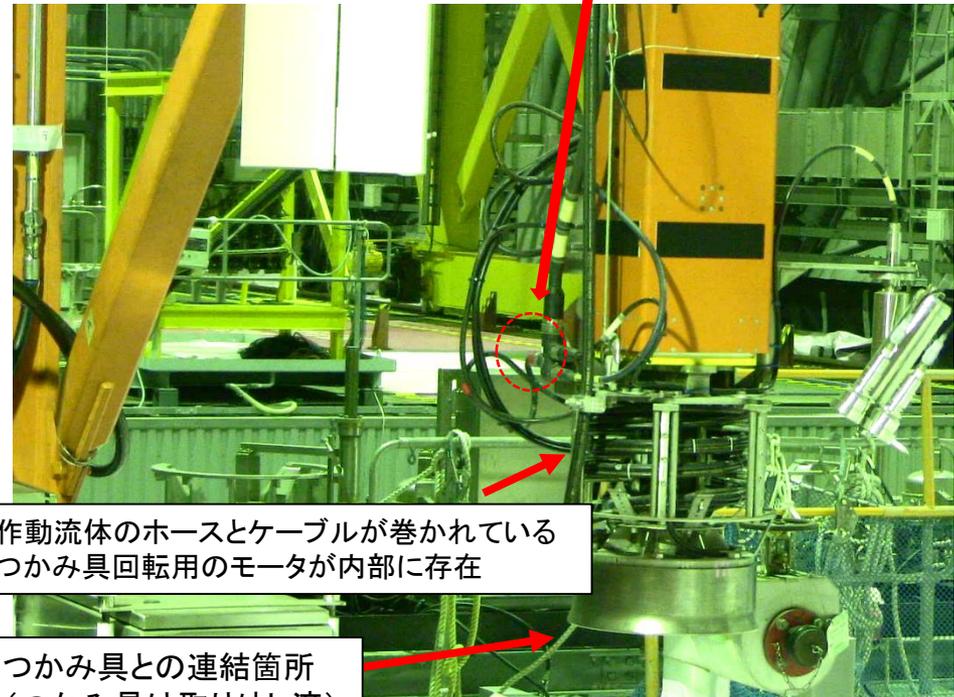
FHMマストの状況 (2020/9/8 撮影)

・作動流体のホースとケーブルが巻かれている  
・つかみ具回転用のモータが内部に存在

つかみ具との連結箇所  
(つかみ具は取り外し済)

- ・ 既設ケーブル・ホース取り外し
- ・ マストモーター取り外し
- ・ 新規ケーブル接続
- ・ マストモーター取付け
- ・ 新規ケーブル・ホースまき直し

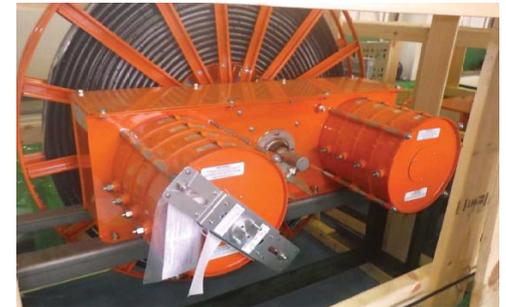
ホースリール写真

- 9月9日、設備停止中のため、ウォークダウンを実施。
- クレーン主巻の水圧ホース近傍に滴下痕を確認し、ホースの被覆損傷を確認。
- 加圧を実施し、漏えいがないことを確認。

- 水圧ホース内部チューブの亀裂等により作動流体が被覆内に蓄積され、被覆が破損したものと推測。

- ホースの予備品への交換実施済。

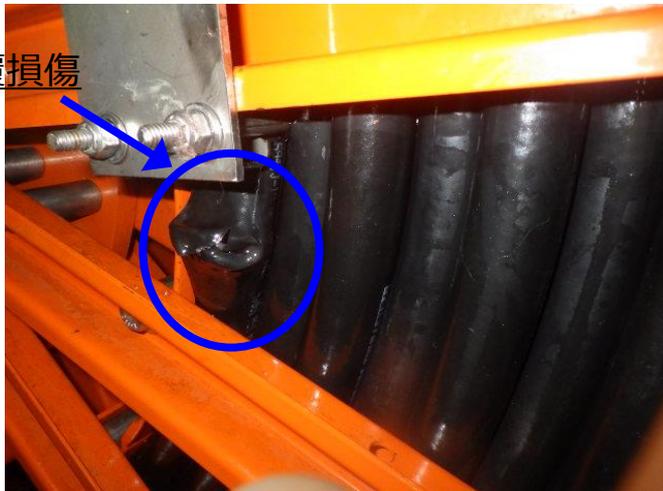
ホース損傷箇所

被覆損傷

チューブ：ポリエステル

補強：スチールウール

被覆：ポリウレタン

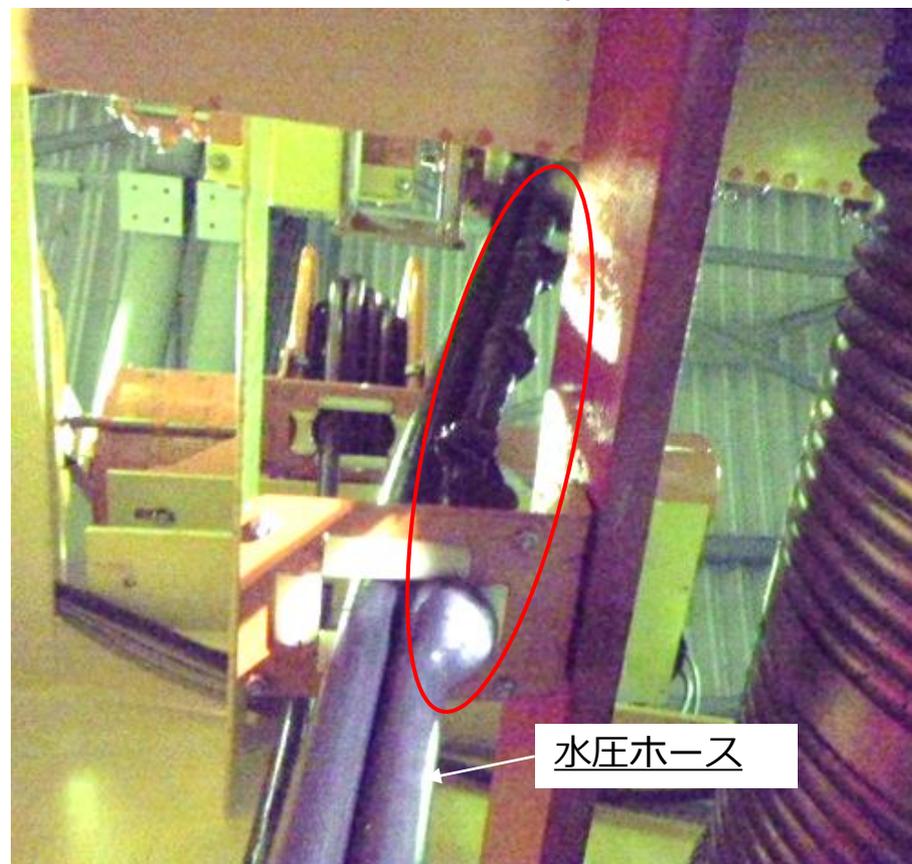
水圧ホースの状況

- 9月19日,マスト信号異常の復旧作業において,クレーン補巻きを操作
- クレーン補巻きの動作がスムーズでは無いこと,水グリコールの連続的な漏えいを確認
- クレーン補巻き水圧ホースの外観を確認したところ,被覆の損傷、膨らみを確認

- 水圧ホース内部チューブの亀裂等により作動流体が被覆内に蓄積され,被覆が破損したものと推測。

- 水圧ホースの予備品への交換を実施

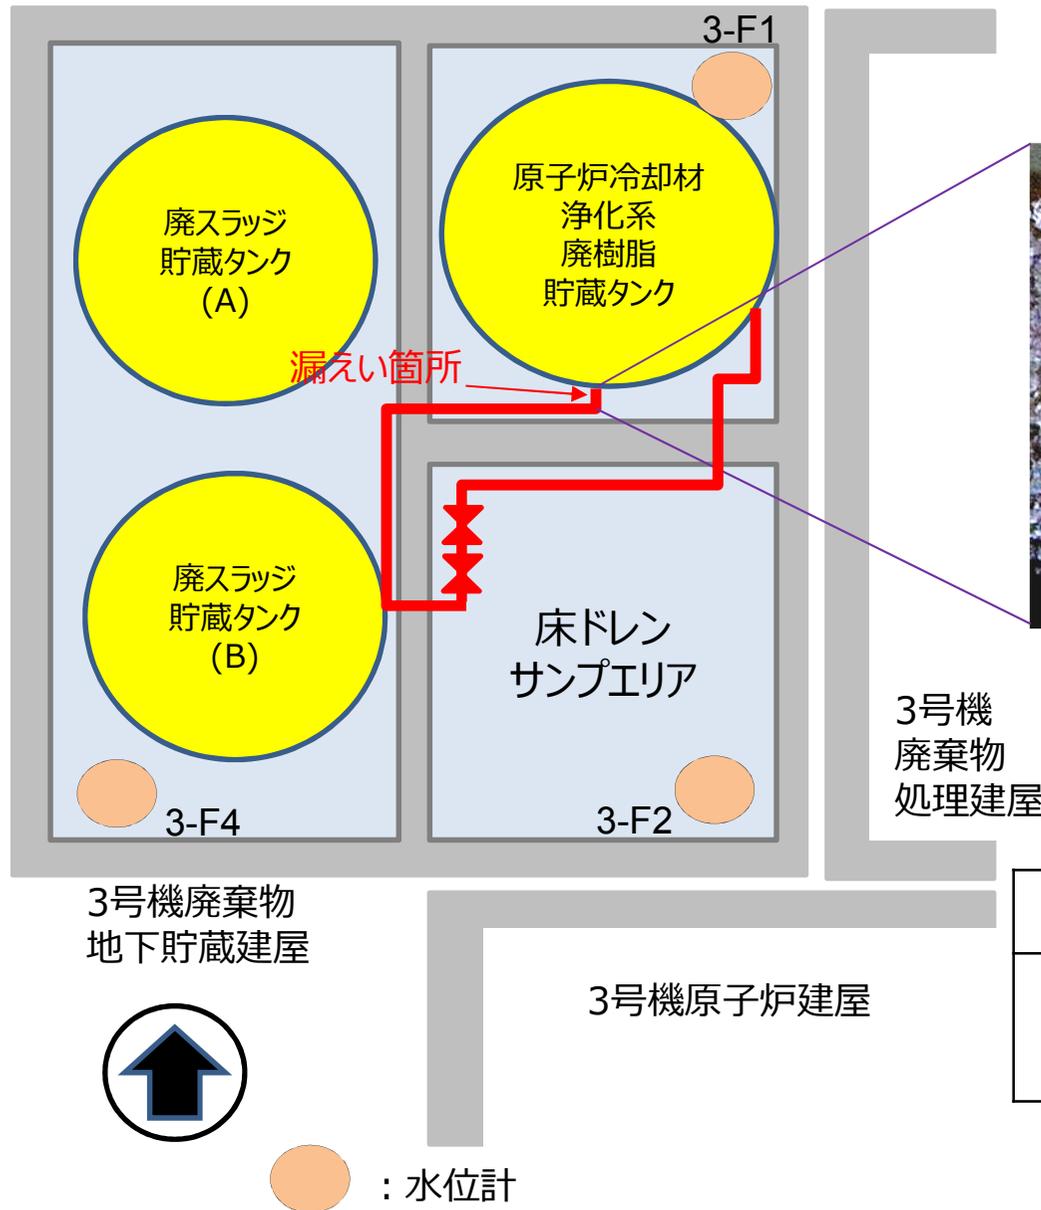
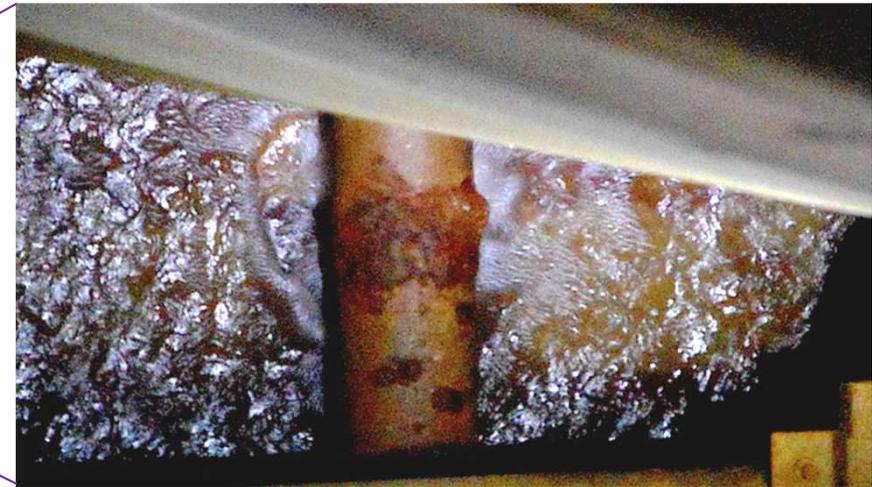
【漏えい箇所】  
漏えい量：約80m<sup>3</sup>

2020年9月1日採取			Bq/L
Cs-134	Cs-137	Co-60	全β
検出限界未満 ( $< 2.6 \times 10^2$ )	$9.9 \times 10^4$	$6.7 \times 10^4$	$1.8 \times 10^5$

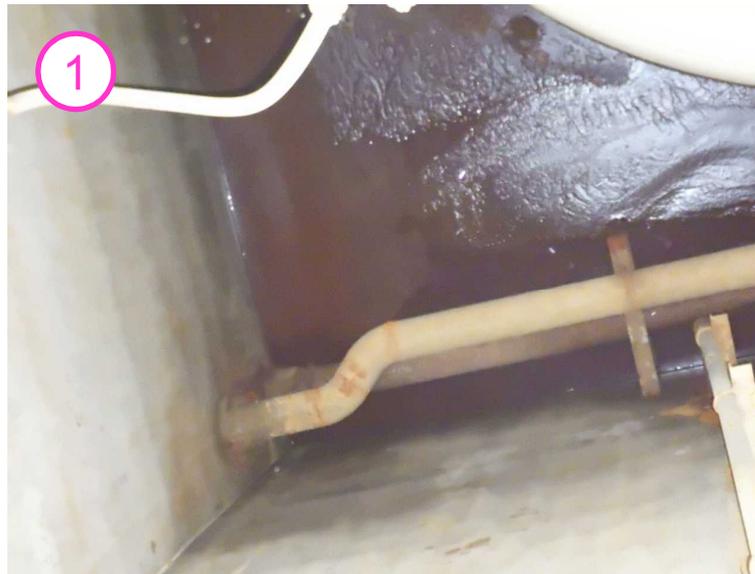
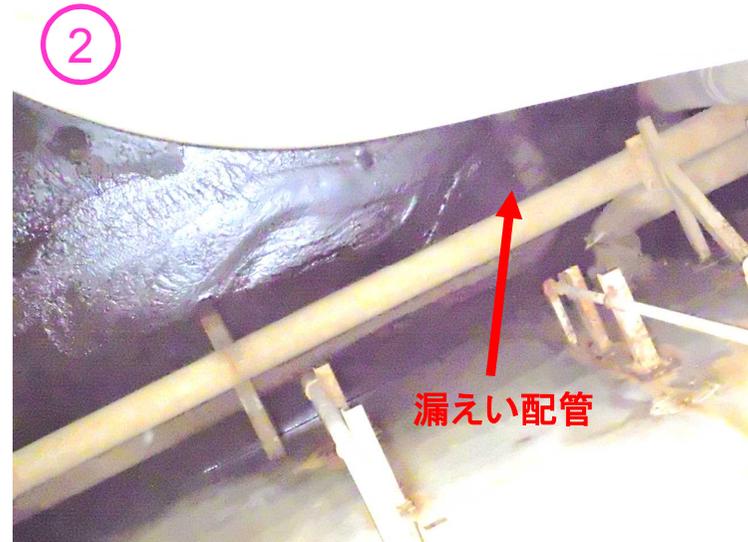
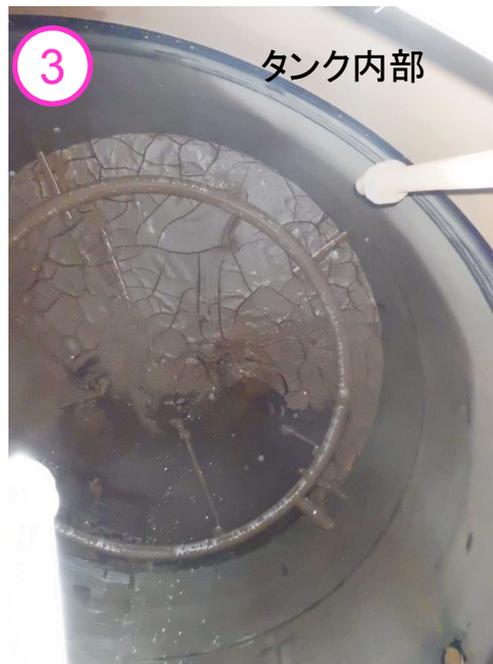
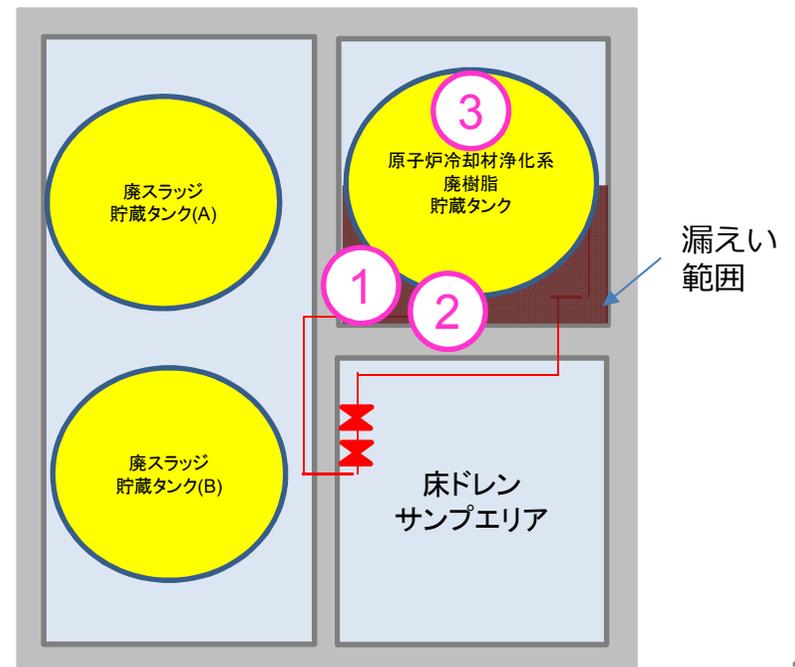
# 4. 現場の状況 (9/10確認)

- 2020年9月1日 3号機廃棄物地下貯蔵建屋（以下：当該FSTR建屋）地下階の建屋内溜まり水の水位が上昇していることを、当社運転員が確認。
- その後の現場確認の結果、原子炉冷却材浄化系廃樹脂貯蔵タンク（以下：CUW廃樹脂貯蔵タンク※）に接続する配管から廃液が漏えいしていることを確認（漏えい水の採取も実施）。
- 漏えい廃液が溜まった部分は外部との連通がないこと、当該FSTR建屋周辺サブドレンの水位より十分に低いことから、漏えいした廃液は当該FSTR建屋内に留まっているものとする。また、当該FSTR建屋付近のサブドレンNo.37の放射能濃度に有意な変動がないことを確認している。
