泊発電所 2 号炉 審査資料	
資料番号	HTN2-PLM30(冷停)-照射 改 1
提出年月日	令和 2 年 10 月 29 日

泊発電所 2 号炉 高経年化技術評価
(照射誘起型応力腐食割れ)

補足説明資料

令和 2 年 10 月 29 日
北海道電力株式会社

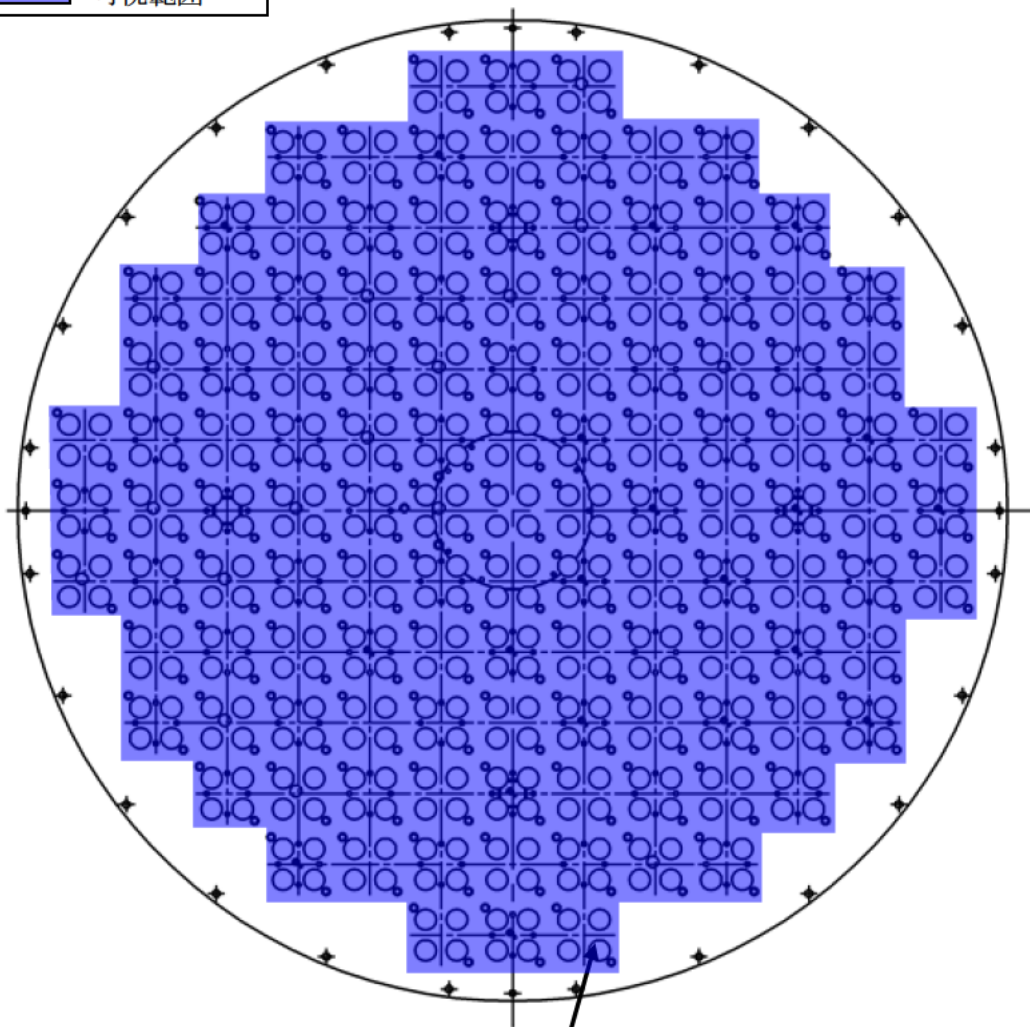
図 4-4 炉内構造物可視範囲概略図 (下部炉心板組立図)

下部炉心板は，上面
(バッフル構造で覆われている部分除く)
