使用済燃料の受入れ及び貯蔵に係る施設  
第2放出前貯槽 A の溶接線近傍部の補修工事について

1. はじめに

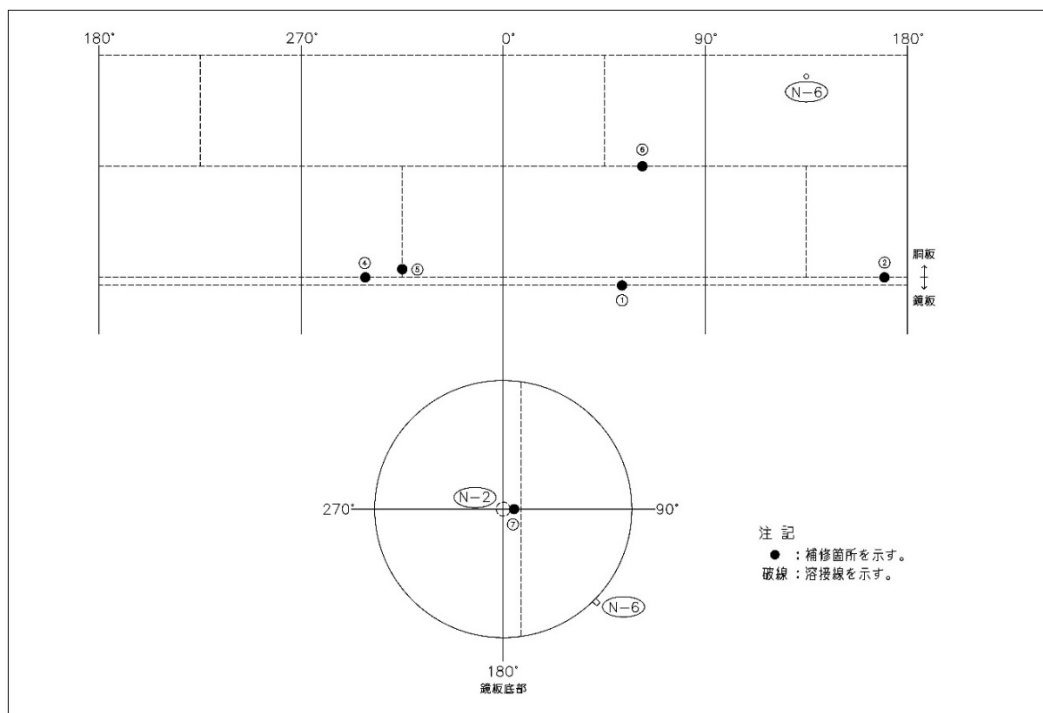
【図2：第2放出前貯槽Aの補修対象範囲】

第2放出前貯槽Aの補修対象範囲を特定するために、槽内部から溶接線近傍部に対して浸透探傷検査を行い、欠陥指示模様が確認された範囲を補修対象範囲とした(図2参照)。

浸透探傷検査により欠陥指示模様を確認した範囲の補修は添付資料 1、2 のとおり、肉盛り補修にて行う。鏡板 N-2 ノズル部がはめ込み板溶接による補修となった場合は、施工上の観点から接続するエルゴおよび配管の一部も交換する。

また、溶接時の熱影響により溶接線近傍部で鋭敏化した金属組織が生成されるリスクが考えられるため、溶接補修時は、入熱管理（電流、電圧、溶接速度等）を適切に行う。

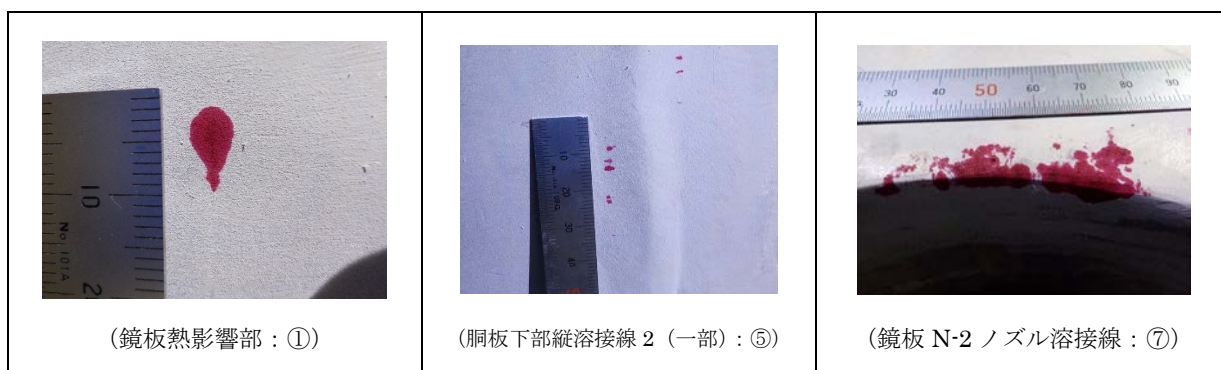
【図 3：第 2 放出前貯槽 A の内部からの浸透探傷検査結果】

なお、前回実施した浸透探傷検査より約1年経過していることから、補修対象箇所が増えていないか確認するため、改めて接液部全溶接線近傍の浸透探傷検査を行った(表1、図3参照)。

※1 ③については浸透探傷検査前処理の手入れにより消失した。

浸透探傷検査の結果、著しい腐食の進展および新たな腐食箇所は確認されなかった（表 2 参照）。

欠陥指示模様	前回の指示模様形状・サイズ (mm)	今回の指示模様形状・サイズ (mm)
①	φ9.0 : 1 個	φ8.0 : 1 個
②	φ3.0 : 1 個	φ3.0 : 1 個
③	φ0.1 : 1 個	消失
④	0.5×2.0 : 1 個	1.0×2.0 : 1 個
	φ0.5 : 1 個	φ0.5 : 1 個
	1.0×2.0 : 1 個	φ3.0 : 1 個
⑤	最大φ2.5、最大1.0×2.0の指示模様が点在しており	最大φ2.0、最大1.0×2.0の指示模様が点在しており
⑥	φ2.0 : 1 個	φ3.0 : 1 個
⑦	群として指示模様あり	群として指示模様あり
