大洗研究所ナトリウム分析室（管理区域）の火災（発生日：2020年9月10日）
に係る原因調査の現状について

2020年11月12日
日本原子力研究開発機構
大洗研究所 高速実験炉部

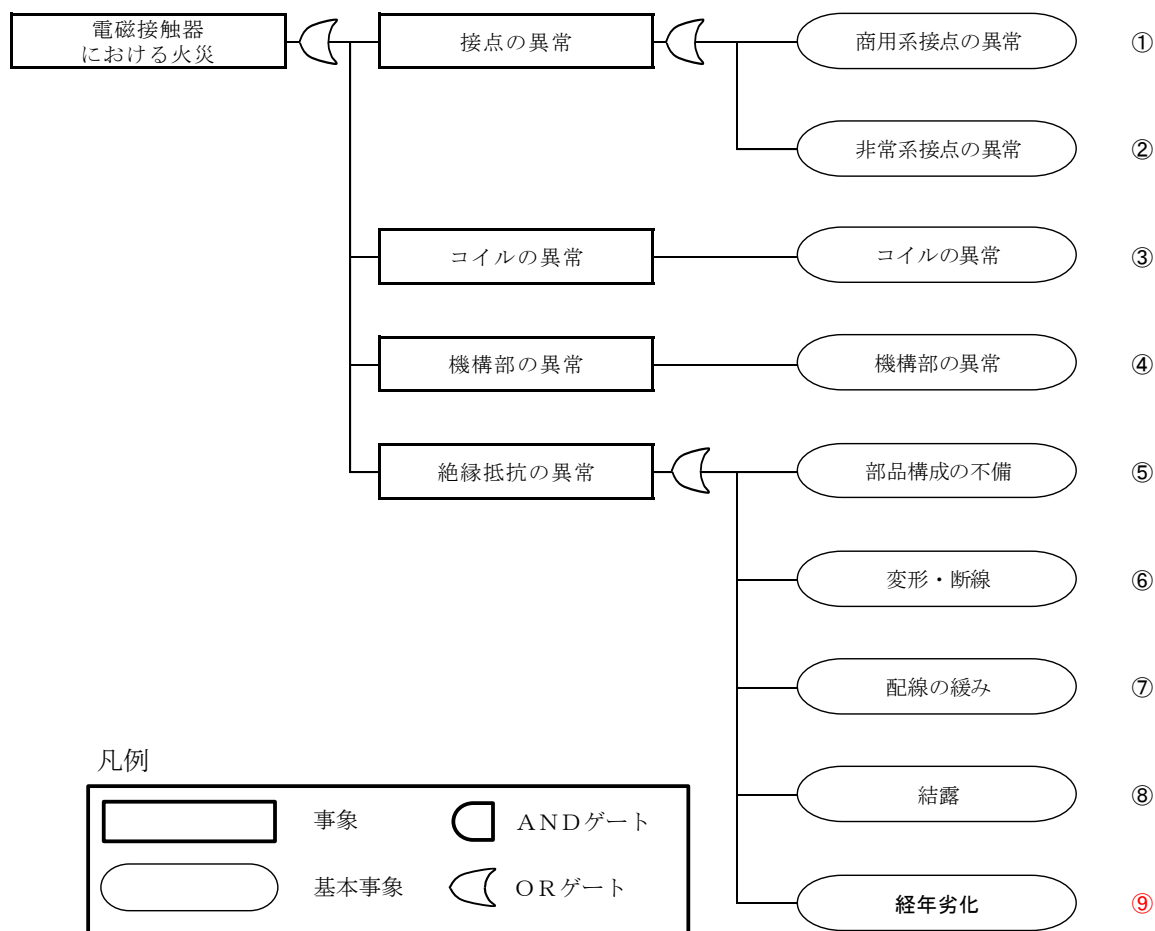
図1 電磁接触器の内的要因による火災に係る故障解析表 (FTA)

①	切替直前まで、負荷は正常に運転しており、異常はなかった。また、外観目視により、異常等がないことを確認している。また、メーカー分解調査において、溶着の痕跡はなかった。
②	切替直前まで、負荷は正常に運転しており、異常はなかった。また、外観目視により、異常等がないことを確認している。また、メーカー分解調査において、溶着の痕跡はなかった。
③	切替直前まで、負荷は正常に運転しており、異常はなかった。また、外観目視により、異常等がないことを確認している。また、メーカー分解調査において、溶着の痕跡はなかった。
④	切替直前まで、負荷は正常に運転しており、異常はなかった。また、外観目視により、異常等がないことを確認している。また、メーカー分解調査において、溶着の痕跡はなかった。
⑤	メーカー分解調査において、部品構成に不備はなかった。
⑥	メーカー分解調査において、一部溶断・溶損が生じているが、火災による二次的な影響であり、問題となる変形・断線はなかった。
⑦	メーカー分解調査において、配線の緩みはなかった。
⑧	切替直前まで、負荷は正常に運転しており、異常はなかった。また、外観目視により、異常等がないことを確認している。
⑨	メーカー分解調査において、非常系側給電ラインの1相の電源端子と負荷側の1相の電源端子固定ネジの間にトラッキングの痕跡を確認した。経年により、絶縁抵抗劣化が徐々に進行する中で、非常系から商用系への切替をきっかけに、トラッキングが発達し、火災に至ったものと推定される。

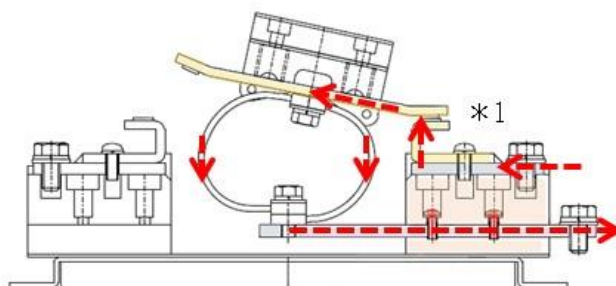
① 9/10 11:00頃（非常系から給電）

*1 非常系側固定電源端子と負荷側固定電源端子における電圧の位相は同じであり、非常系側固定電源端子と負荷側固定電源端子の固定ネジの間に電位差はなく、トラッキングを原因とする漏電が発生する環境にない。

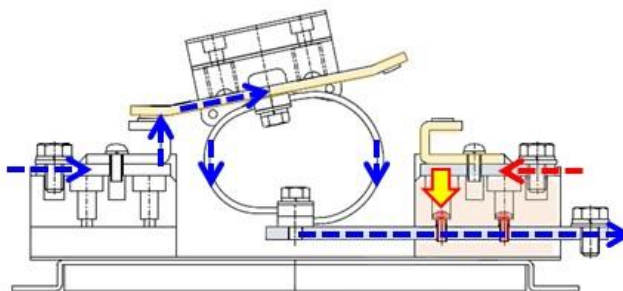
② 非常系から商用系に切替 ※ 火災発生

非常系側固定電源端子と負荷側固定電源端子の固定ネジの間に電位差が生じ、トラッキングを原因とする漏電（⇒）が発生

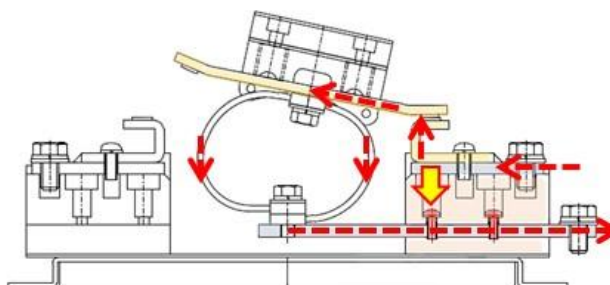
③ 火災確認後、商用系NFB「切」

商用系NFB「切」により、非常系に切り替わり、上記①の状態に戻ったが、上記②において、トラッキングによる漏電経路が形成されたことで漏電が継続し、過熱により、周囲の可燃物（絶縁板等）が焼損
→ 非常系側電源「切」により通電停止

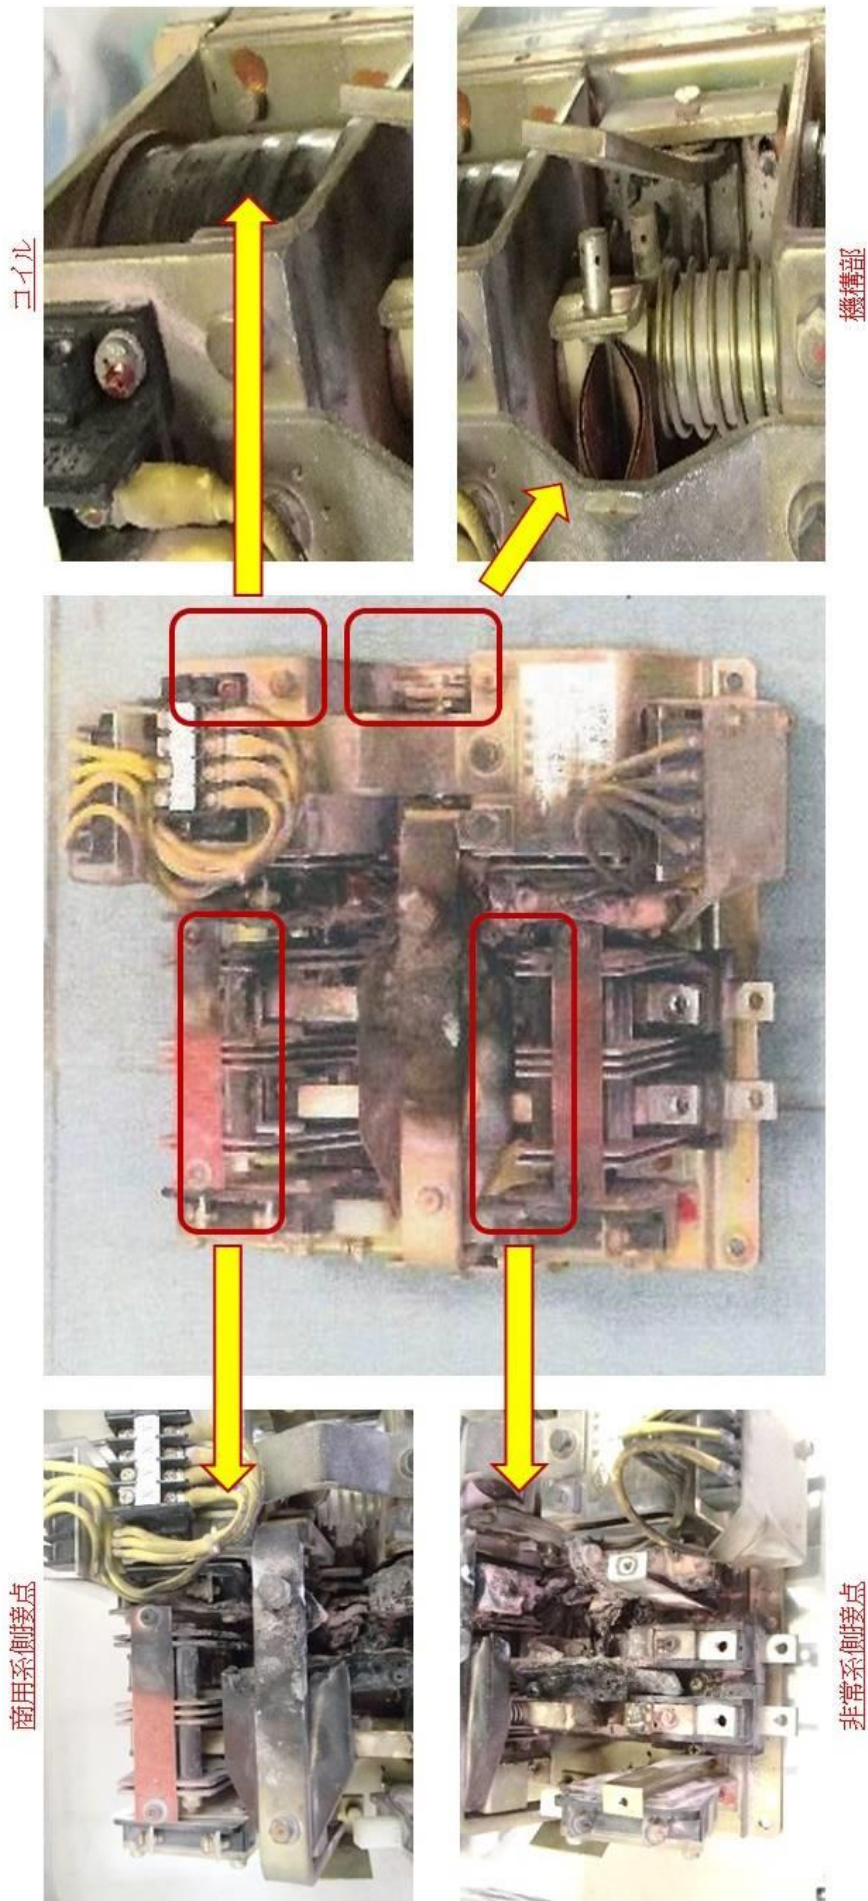
接点部、コイル部及び機構部の焼損状況確認結果

接点	接点の溶着の痕跡はなかった（主接点溶着は発生していない）
コイル	コイルの外装に焼損の痕跡はなかった（操作コイルの連続通電は発生していない）。また、抵抗測定の結果は基準値内であった。
機構部	機構部に焼損の痕跡はなかった。

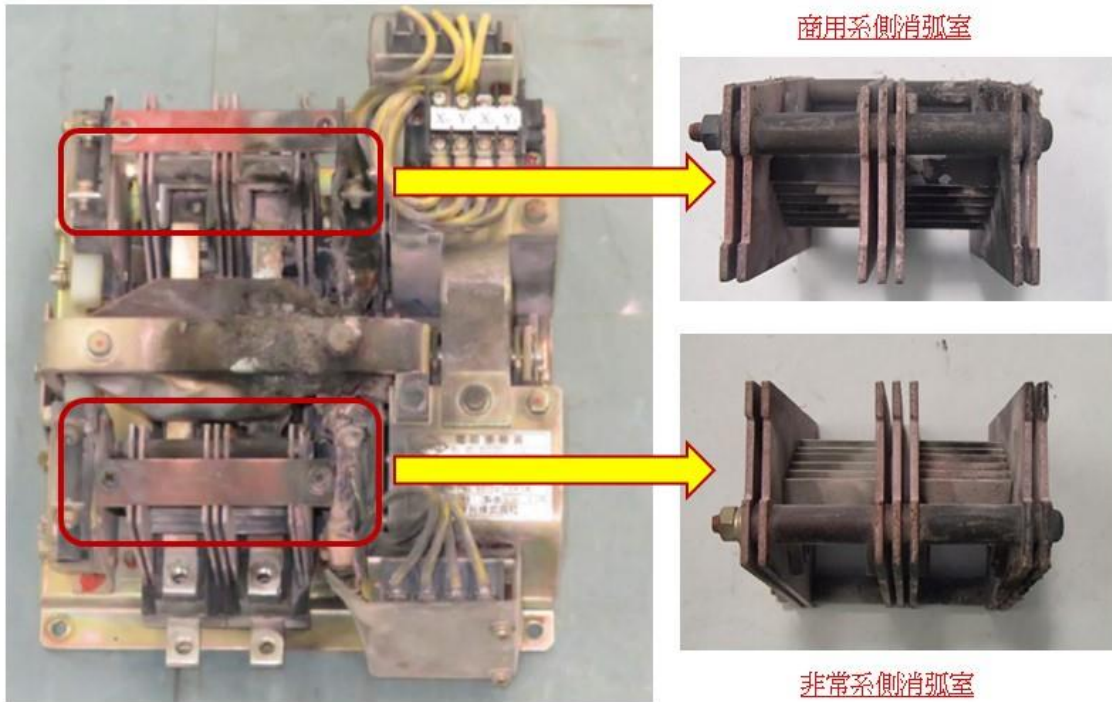
① 消弧室確認

部品構成の異常：無／ネジの緩み：無

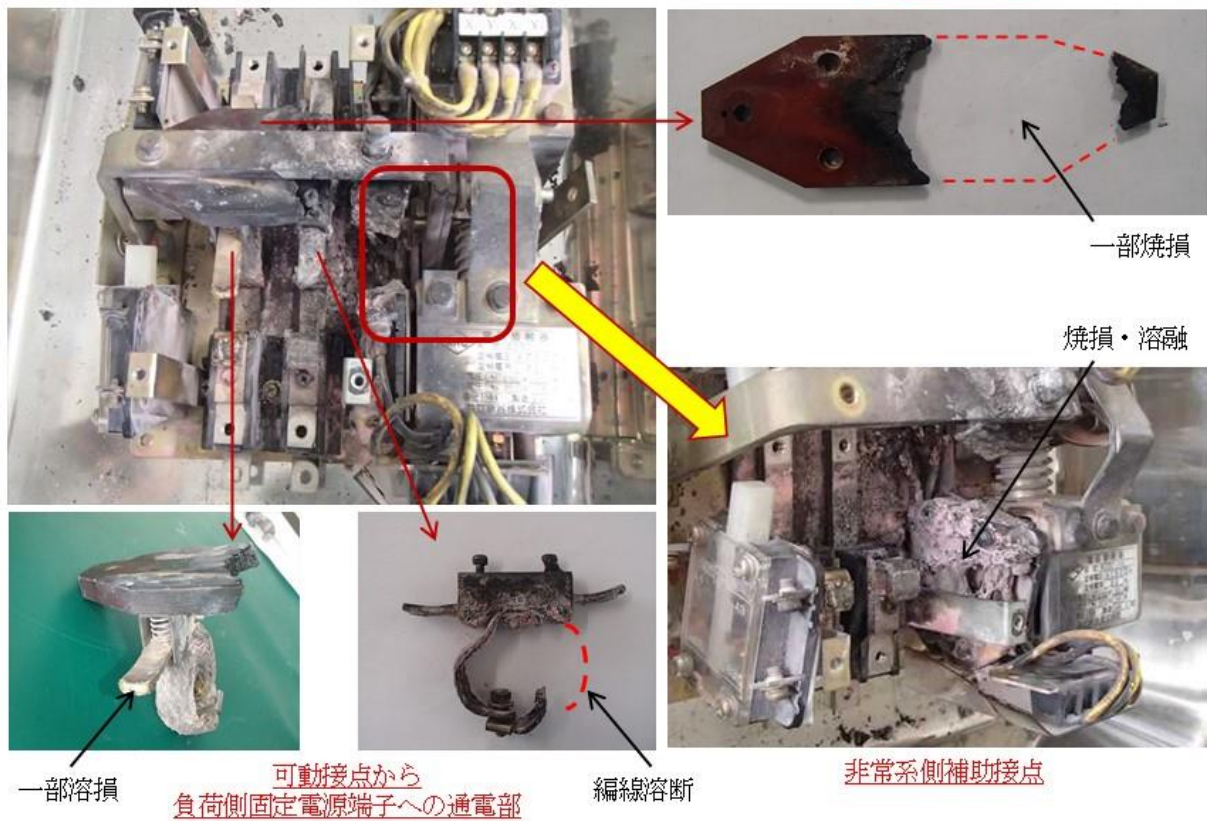
② 焼損部確認

部品構成の異常：無／ネジの緩み：無／溶損等：有（二次的要因によるものと推定）

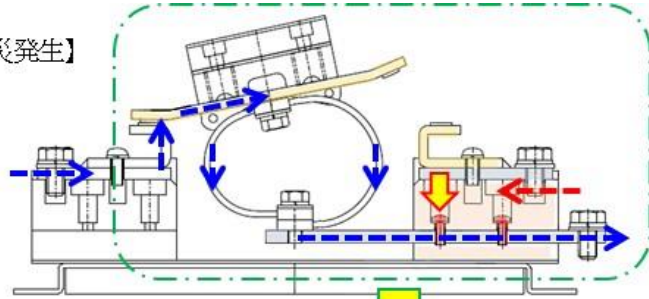
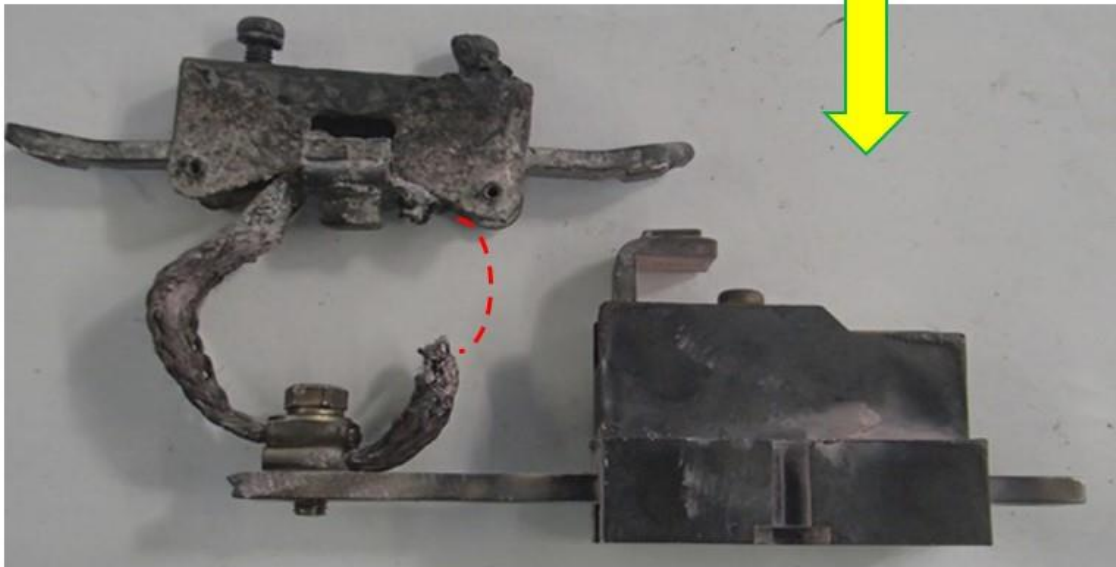
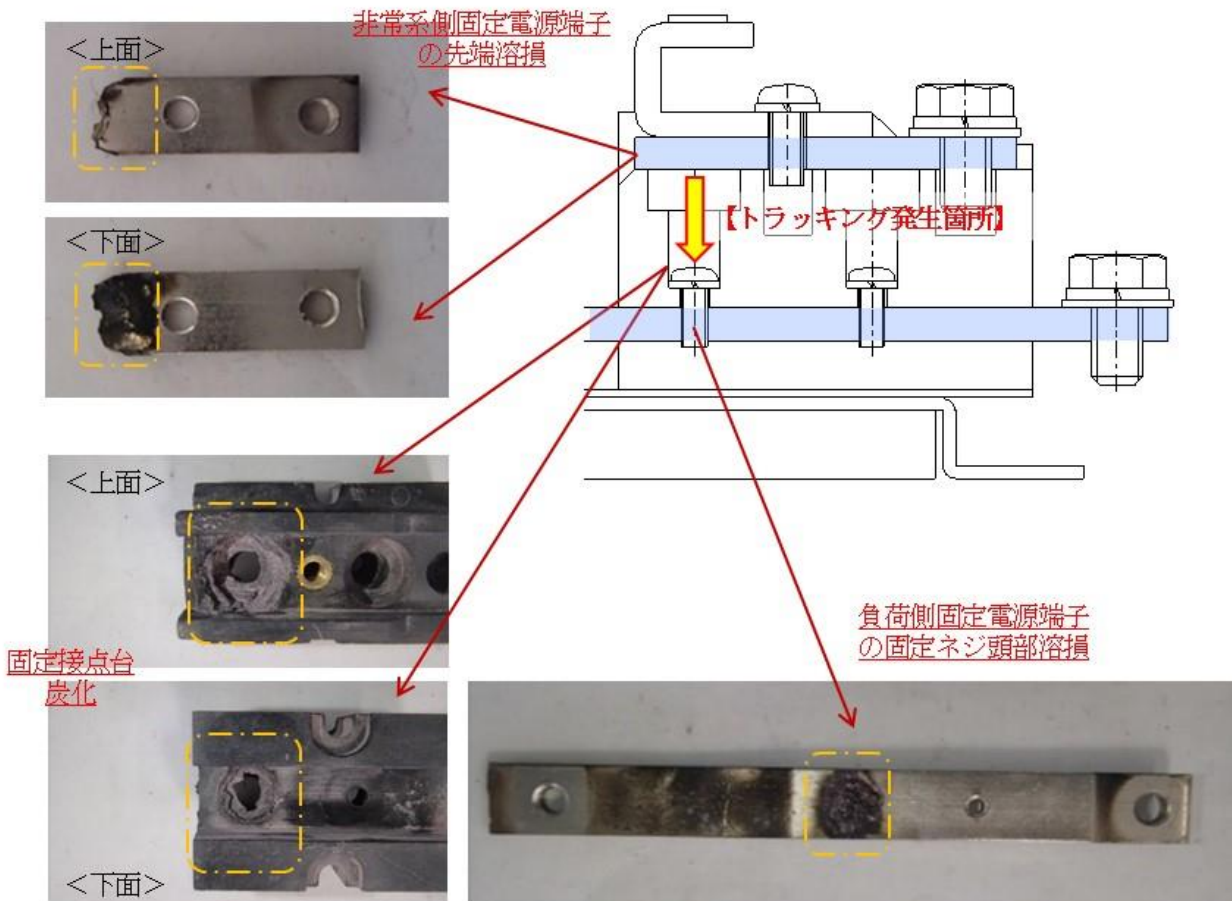
トラッキング発生部の調査写真

製造メーカーが行った電磁接触器の分解調査より、非常系側給電ラインの1相の電源端子と負荷側の1相の電源端子固定ネジの間にトラッキングの痕跡が確認された。電磁接触器の火災の直接的な原因は、当該電磁接触器において、長期間の使用により、絶縁抵抗の劣化が進む中で、電源供給が非常系から商用系に切り替わったタイミングで、非常系側給電ラインの1相の電源端子と負荷側の1相の電源端子固定ネジの間に電位差が生じ、トラッキングを原因とする漏電が発生したと判断している。

非常系側固定電源端子と負荷側固定電源端子の固定ネジの間に電位差が生じ、トラッキングを原因とする漏電（

）が発生

また、トラッキングが発生した部分の外観目視には、電磁接触器を分解する必要があるが、供用状態で、当該異常を発見することは困難である。また、製造メーカーより、同種の事象が発生した例はないとの見解を得ているが、一方で、電磁接触器の構造から、負荷を停止した上で、給電ラインの電源端子と負荷側の電源端子の間の絶縁抵抗を測定することで、その劣化の兆候を発見できた可能性があるため、電気工作物保安規程に基づく1回/年の点検において、給電ラインの電源端子と負荷側の電源端子の間の絶縁抵抗を対象としなかったことが、間接的な原因に該当すると判断した。
