大飯発電所 3号機
加圧器スプレイライン配管の分析調査の状況について
(非破壊検査等の結果)

関西電力株式会社

2020年11月25日

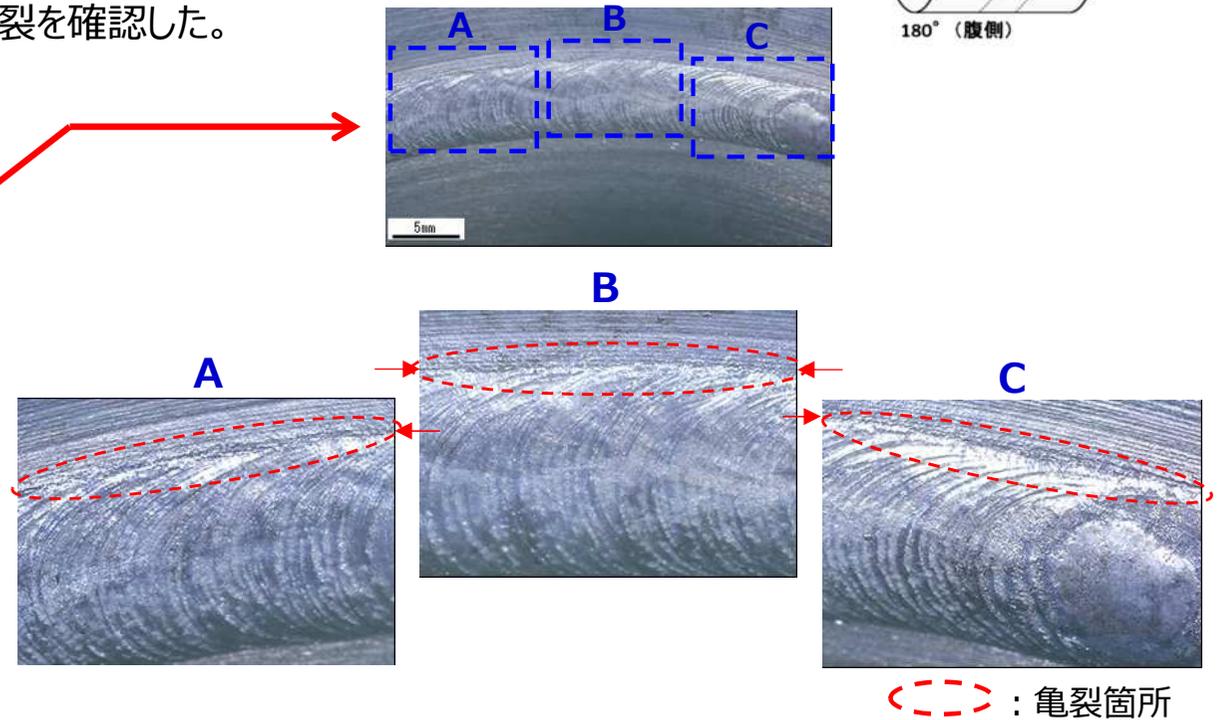
図1：エルボ側からの内面

配管内面の拡大観察により溶接裏波近傍に亀裂を確認した。

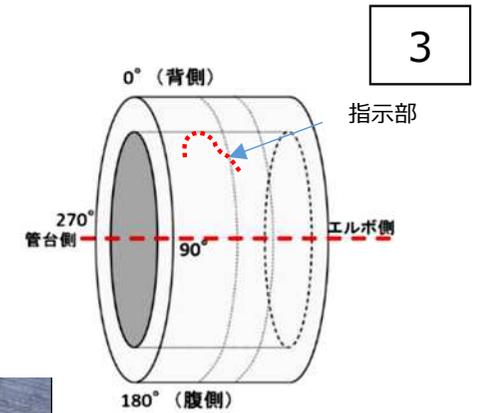
図2：指示拡大図

- 拡大観察により、溶接裏波近傍のエルボ側に亀裂を確認した。
- 管内面全体が黒色に変色しており酸化皮膜の存在は確認できたが、通常とは異なる顕著な酸化物、付着物は認められなかった。
- なお、亀裂以外の箇所については、サンプル（比較対象）との外観上の有意な差はなかった。

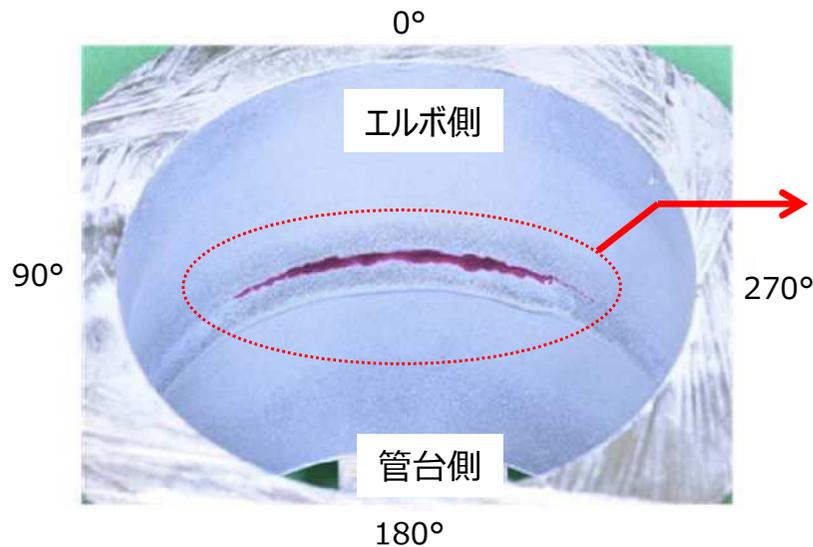
図1：エルボ側からの内面PT指示箇所

外表面及び内面の溶接部近傍を全周にわたりPTを実施した結果、1箇所指示が認められた。

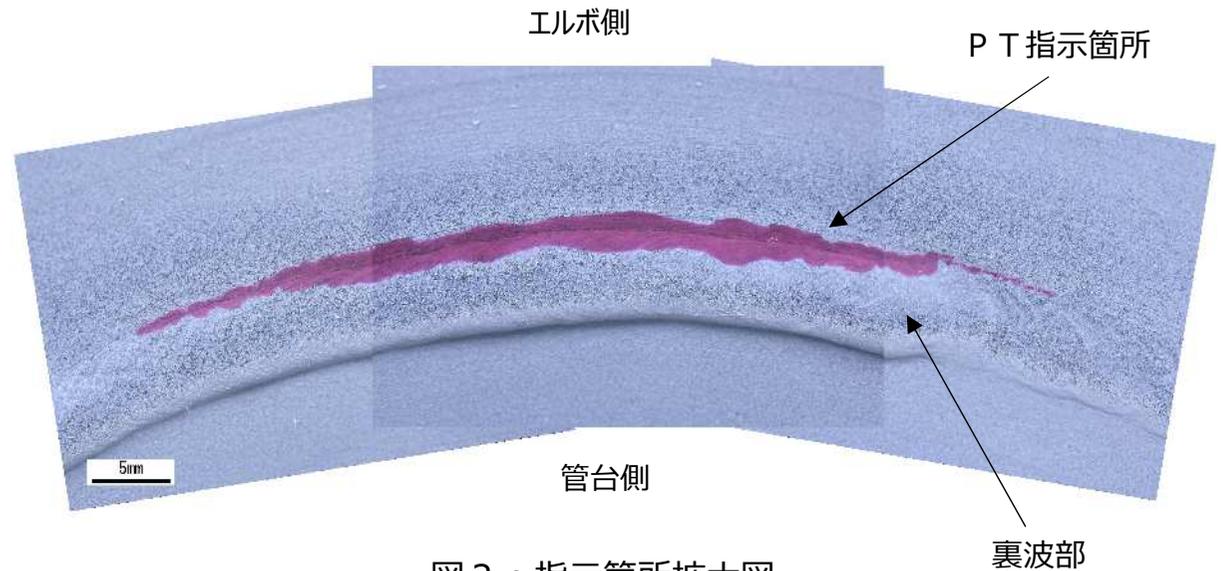
図2：指示箇所拡大図

- 現地でのUTで検知した位置とほぼ同じ位置（エルボ側溶接裏波近傍）に指示を確認した。
- 外表面、内面ともに溶接部近傍において上図以外のPT指示は認められなかった。

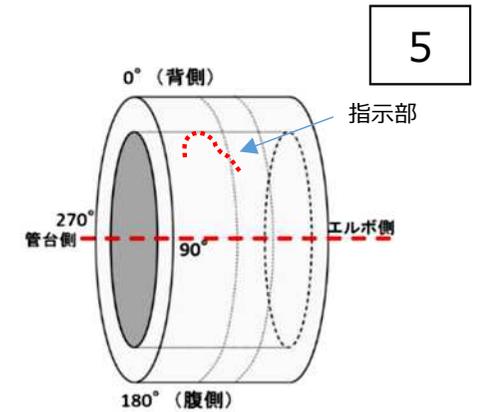
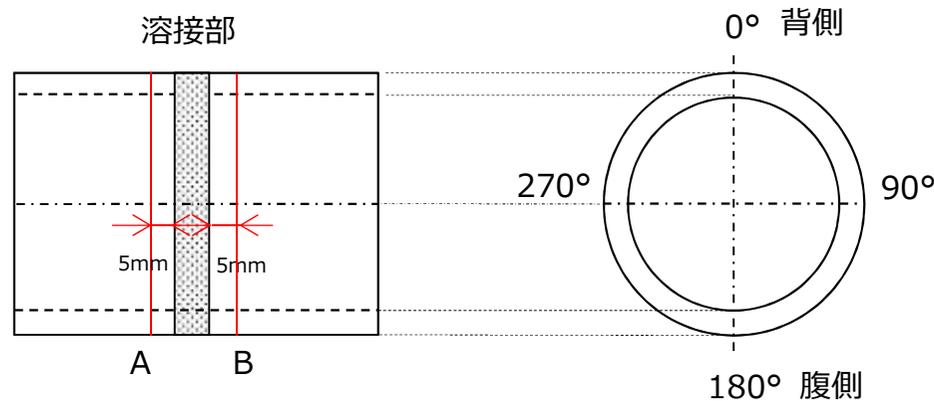
図1：寸法測定箇所

A（管台側）		B（エルボ側）	
	0°-180°	90°-270°	0°-180°	90°-270°
外径	114.1	114.0	114.2	114.1
内径	87.0	86.9	87.3	87.6

A（エルボ側）		B（直管側）	
	0°-180°	90°-270°	0°-180°	90°-270°
外径	115.3	114.5	113.5	113.1
内径	87.9	87.6	87.9	87.9

➤ 溶接による有意な変形や歪は認められず、また、当該部とサンプル部で有意な差異は認められなかった。

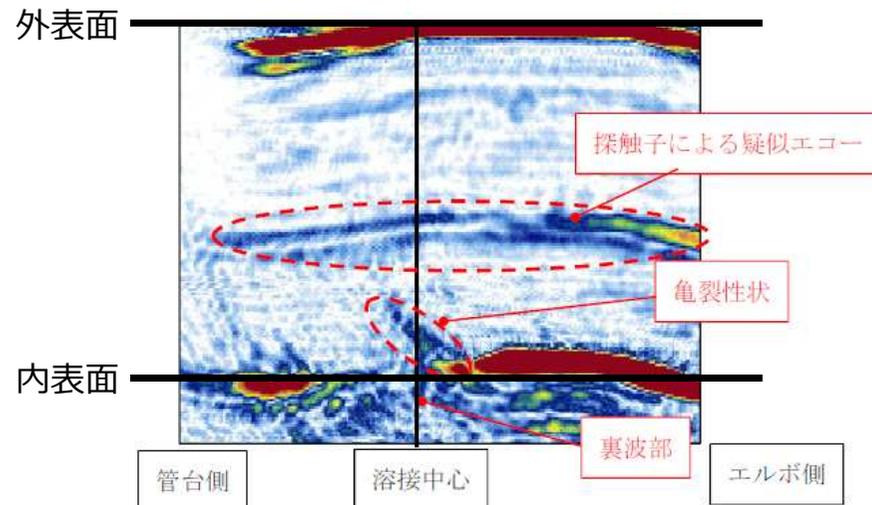
図1：FMC/TFM亀裂性状検出結果
(X位置：0° - 1mm)

外面UTの結果、配管内面のコーナーエコー及び亀裂性状を検出した。

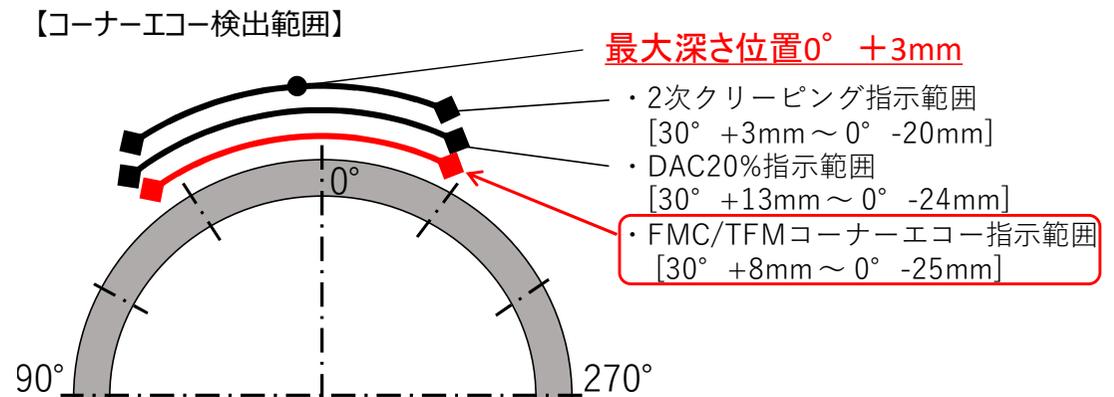
図2：FMC/TFMコーナーエコー検出結果
(探傷範囲：300° ~ 60°)

- FMC/TFMの結果、コーナーエコーの長さ及び亀裂性状は、現場UTの結果と同様であることから、現場UTにおける最大深さ位置（0° + 3mm）を最深部と想定し切断することとした。

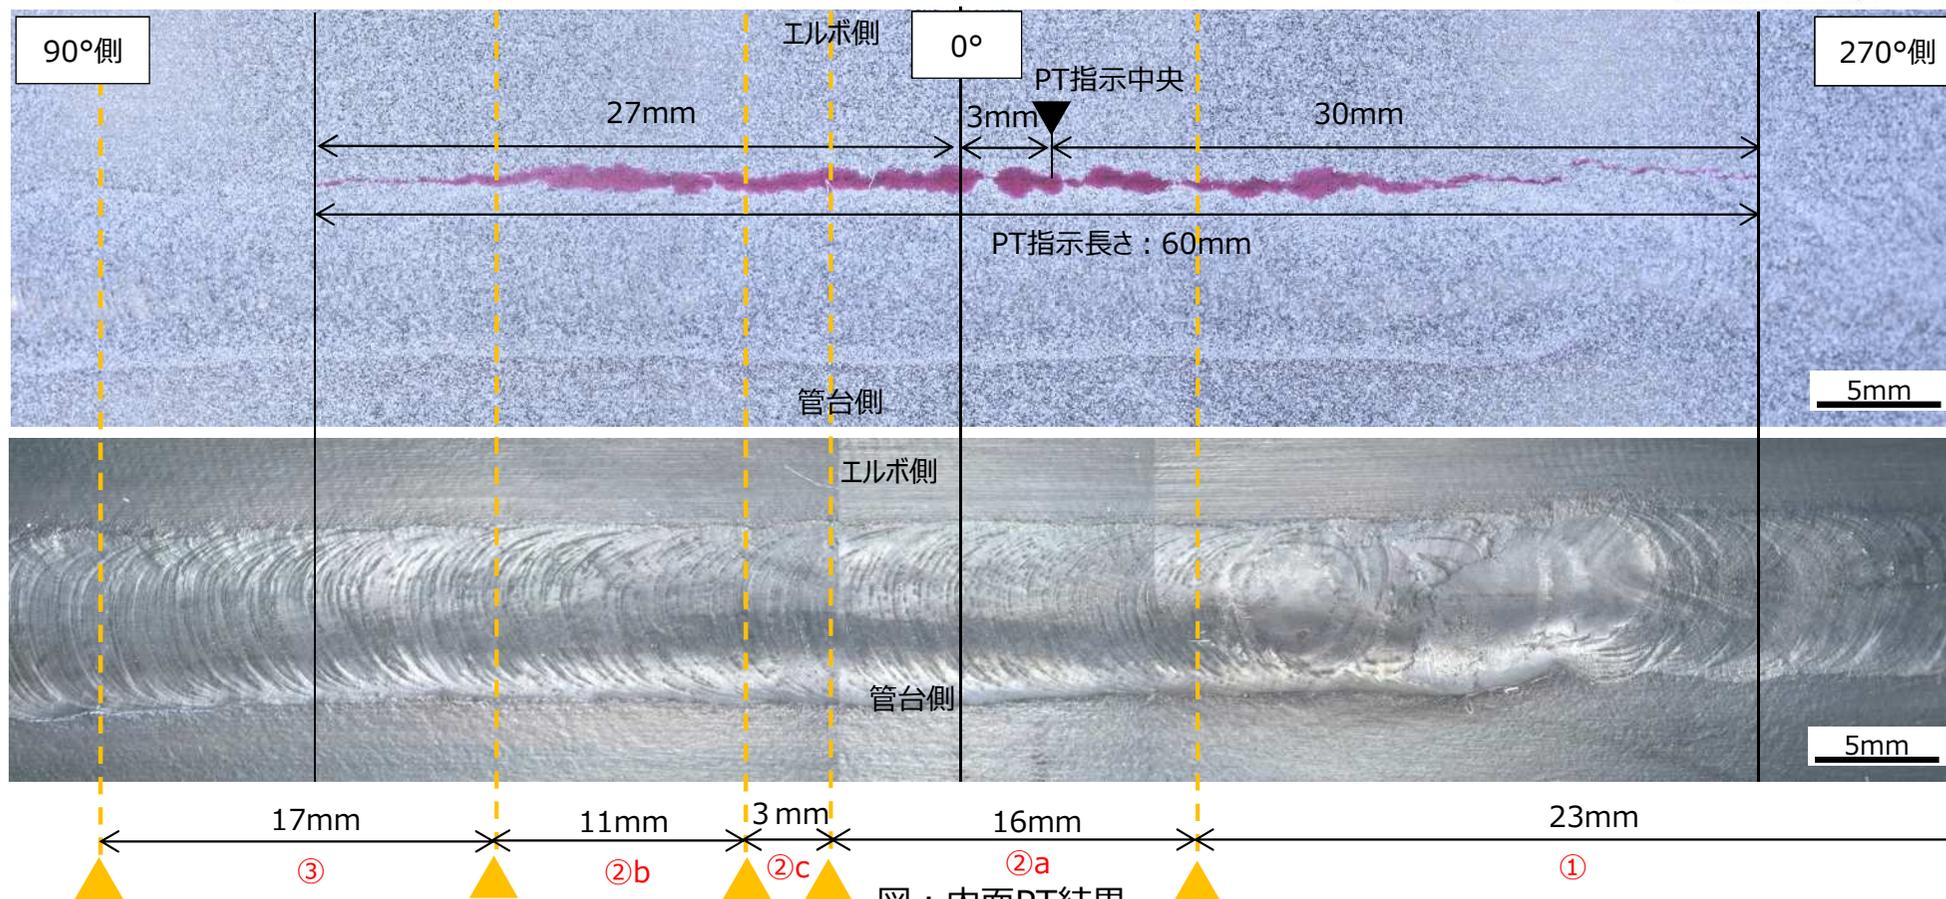
図：内面PT結果

- 2分割後の内面PTを実施し、亀裂長さは60mmであることを確認。（現場UT指示は内面で51mmであり、UT検出限界以下の浅い亀裂によるものと推定）
- PT指示中央は0°から270°側に3mmの位置を亀裂の起点の可能性が高いものと推定し、切断することとした。

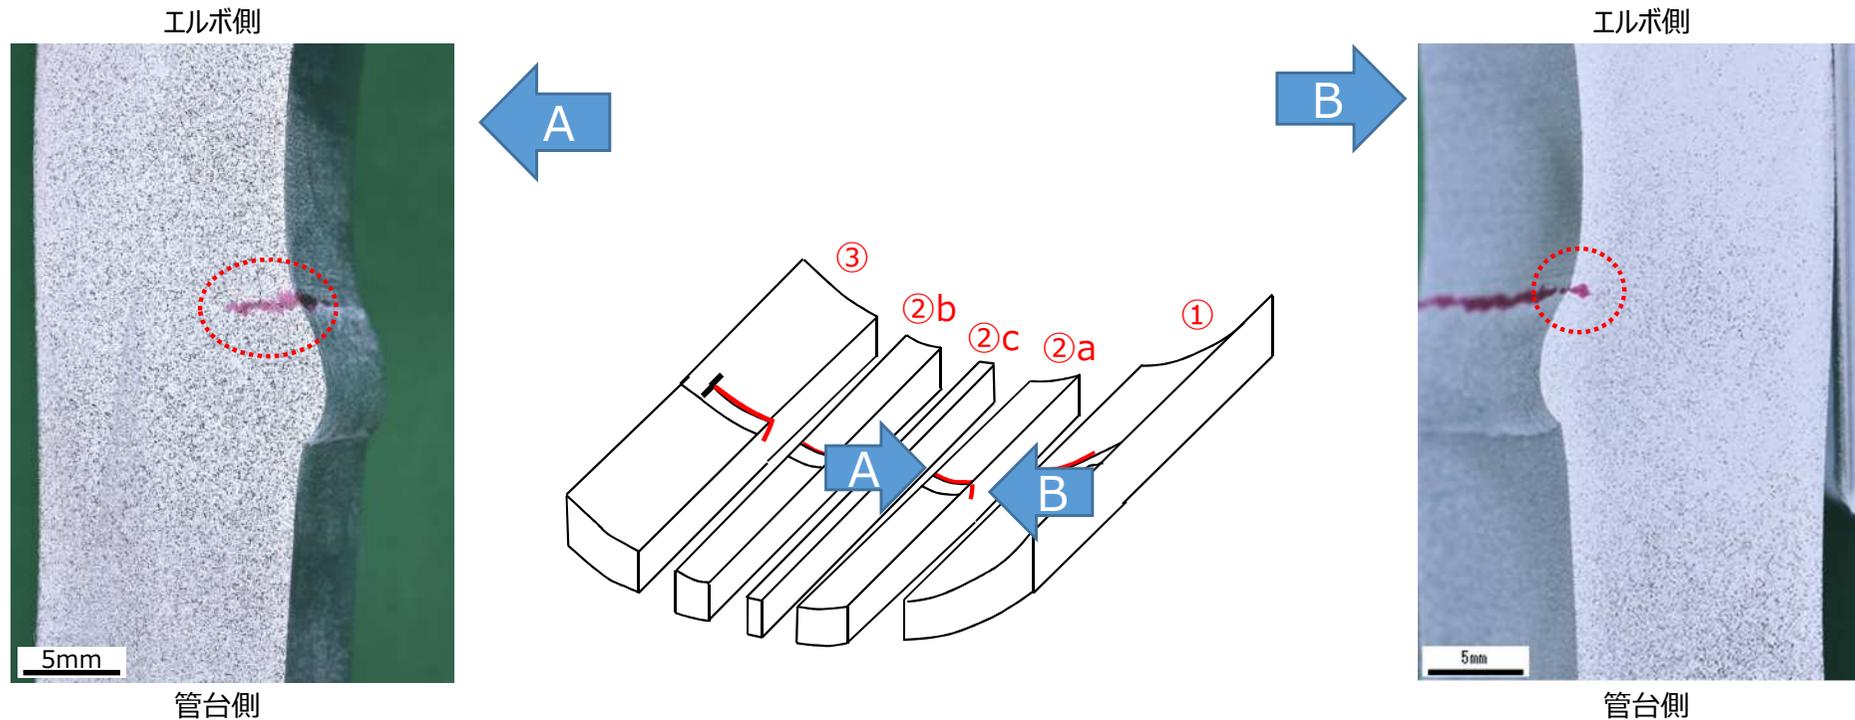
図：断面PT結果

断面PTの結果、下図のように、板厚方向に進展した亀裂が認められた。

- 亀裂は板厚方向に進展しており、深さは2～4 mm程度であった。
- 今後、破面及び断面のSEM観察により詳細な確認を行う。

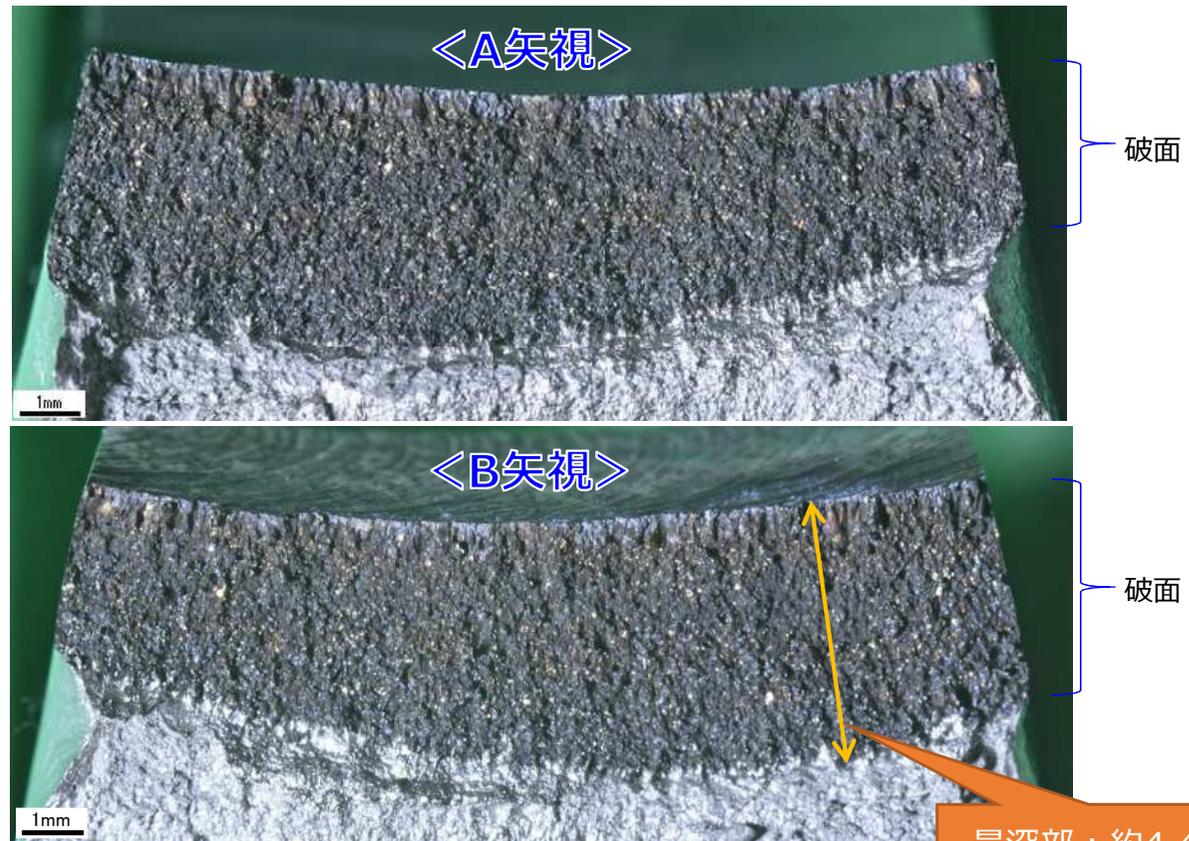
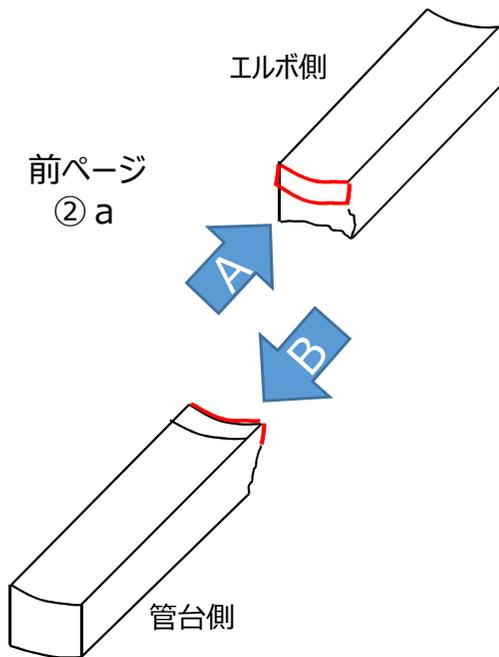
図：亀裂破面外観

破面の外観観察の結果、下図のような破面が確認された。

- 破面外観観察では、粒界割れのような性状が認められた。
- また、最深部の亀裂深さは約4.4mmであり、現時点で必要最小厚さを満足していることを確認した。
- 今後、SEM観察にて詳細な確認を行う。
