**高浜発電所4号機の定期検査状況について**  
**(蒸気発生器伝熱管の渦流探傷検査結果に関する点検状況)**

2020年11月25日  
関西電力株式会社

添付資料：高浜発電所4号機の定期検査状況について

(蒸気発生器伝熱管の渦流探傷検査結果に関する点検状況)

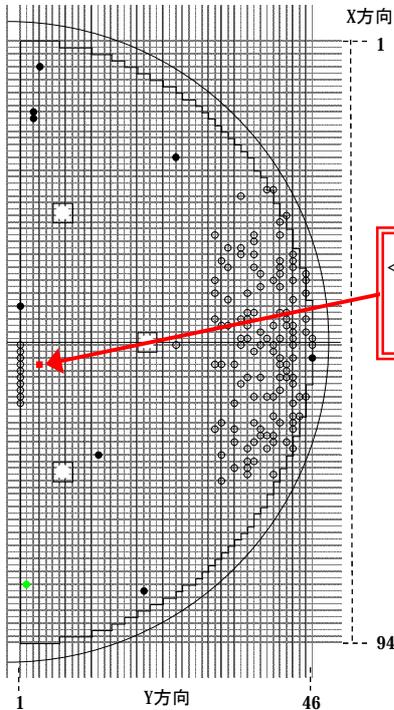
A-蒸気発生器上部から見た伝熱管位置を示す図

<第3管支持板>  
 有意な信号指示管  
 (X51-Y4)

- : 有意な信号指示管 (1本)
- : 既施栓箇所(外面減肉) (1本)
- : 既施栓管(拡管部応力腐食割れ) (8本)
- : 既施栓管(拡管部応力腐食割れ以外) (129本)

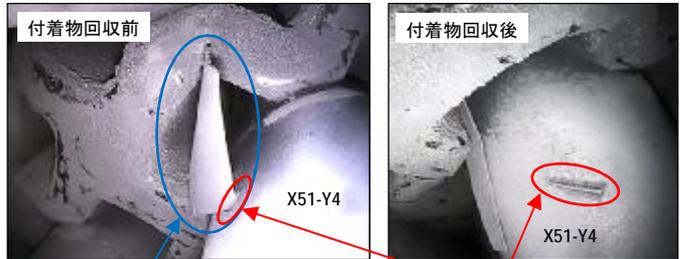
第3管支持板 (X51-Y4)

- ・有意な信号指示があった1本の伝熱管の減肉箇所に付着物を確認しました。
- ・また、伝熱管に幅1mm以下、周方向に約4mmのきずがあり、きずの位置は、ECTおよび外観確認の結果から、第3管支持板下端から約8mm下であることを確認しました。
- ・付着物を回収した結果、その大きさは、幅約15mm、長さ約9mmでした。

これら4本の伝熱管の一部には、減肉箇所に光沢のある金属面が認められていることや、きずの形状や過去の類似事例の調査結果等から摩耗減肉の可能性が高いことを確認しました。

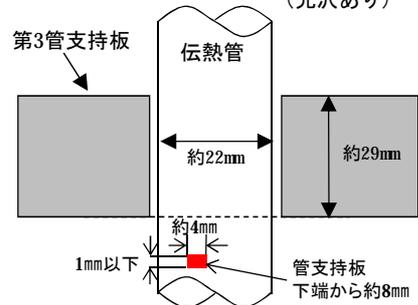
回収した付着物の状況

【寸法】  
 幅：約15mm 長さ：約9mm  
 【色】  
 黒色

A-SGおよびC-SGで確認された付着物については、今後、工場において化学成分分析、外観観察等の詳細調査を実施する予定です。

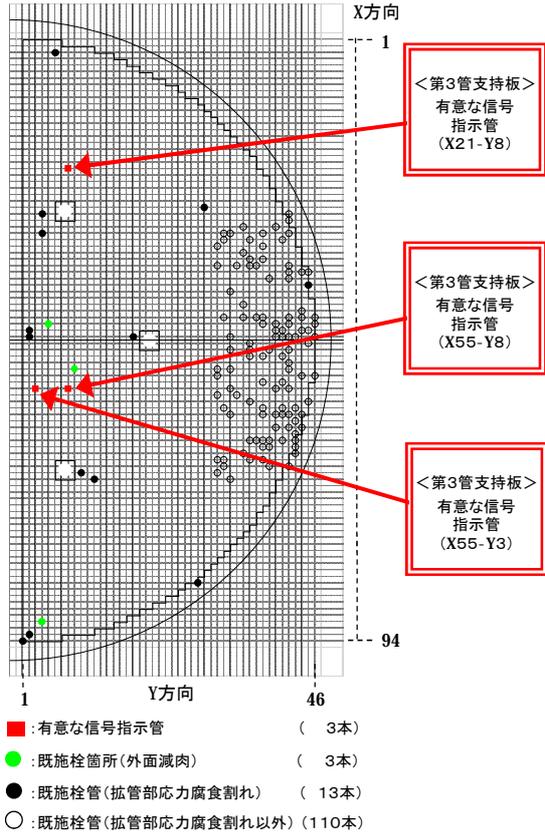
# C- 蒸気発生器上部から見た 伝熱管位置を示す図

- ・有意な信号指示があった3本の伝熱管には、幅約1mmもしくは1mm以下、周方向に約2mmから7mmのきずを確認しました。このうち、1本の伝熱管において、伝熱管と管支持板の間に付着物が挟まっていることを確認しました。今後、この付着物の回収を行う予定です。
- ・また、きずの位置は、ECTおよび外観確認の結果から、1本が第3管支持板下端付近、2本が第3管支持板下端から約1mmから3mm下であることを確認しました。
