大飯発電所 3号機
加圧器スプレイライン配管の分析調査の状況について
(非破壊検査等の結果)

関西電力株式会社

2020年11月25日

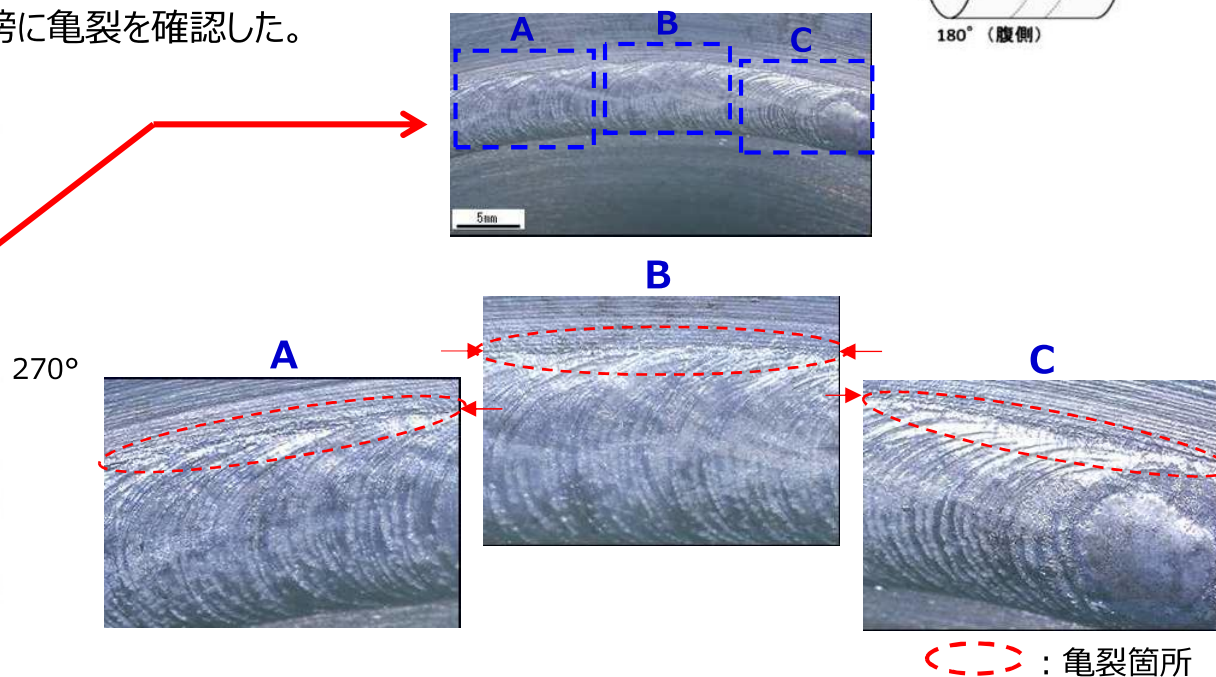
図1：エルボ側からの内面

配管内面の拡大観察により溶接裏波近傍に亀裂を確認した。

- 拡大観察により、溶接裏波近傍のエルボ側に亀裂を確認した。
- 管内面全体が黒色に変色しており酸化皮膜の存在は確認できたが、通常とは異なる顕著な酸化物、付着物は認められなかった。
- なお、亀裂以外の箇所については、サンプル（比較対象）との外観上の有意な差はなかった。

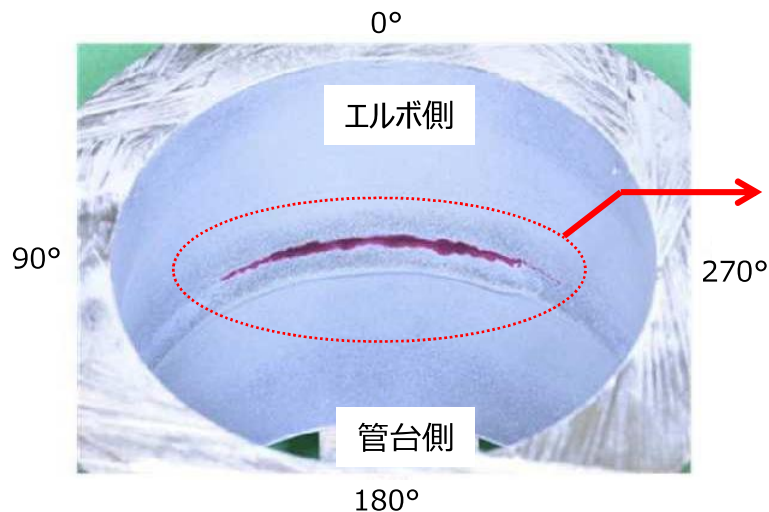
図1：エルボ側からの内面PT指示箇所

外表面及び内面の溶接部近傍を全周にわたりPTを実施した結果、1箇所指示が認められた。

- 現地でのUTで検知した位置とほぼ同じ位置（エルボ側溶接裏波近傍）に指示を確認した。
- 外表面、内面ともに溶接部近傍において上図以外のPT指示は認められなかった。

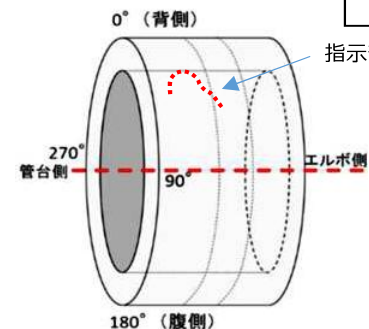
図1：寸法測定箇所

図1の測定箇所にて計測した結果、表1、2のとおりであった。

➤ 溶接による有意な変形や歪は認められず、また、当該部とサンプル部で有意な差異は認められなかった。

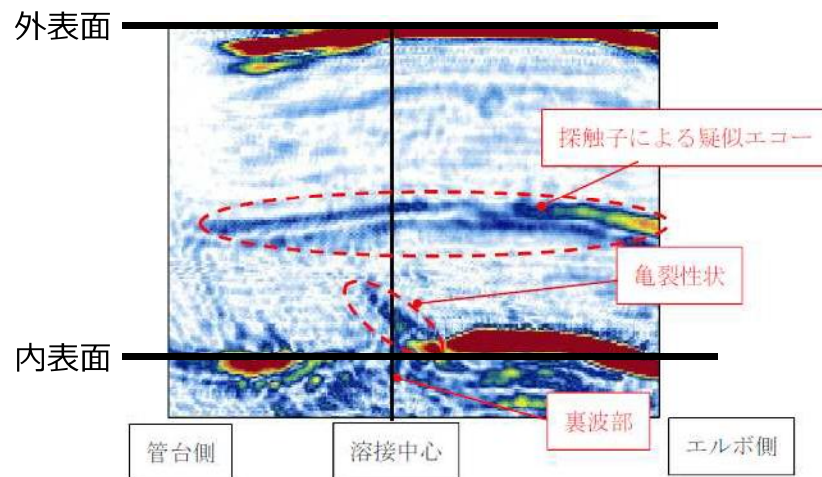
図1：FMC/TFM亀裂性状検出結果
(X位置：0°-1mm)

外面UTの結果、配管内面のコーナーエコー及び亀裂性状を検出した。

- FMC/TFMの結果、コーナーエコーの長さ及び亀裂性状は、現場UTの結果と同様であることから、現場UTにおける最大深さ位置（0°+3mm）を最深部と想定し切断することとした。

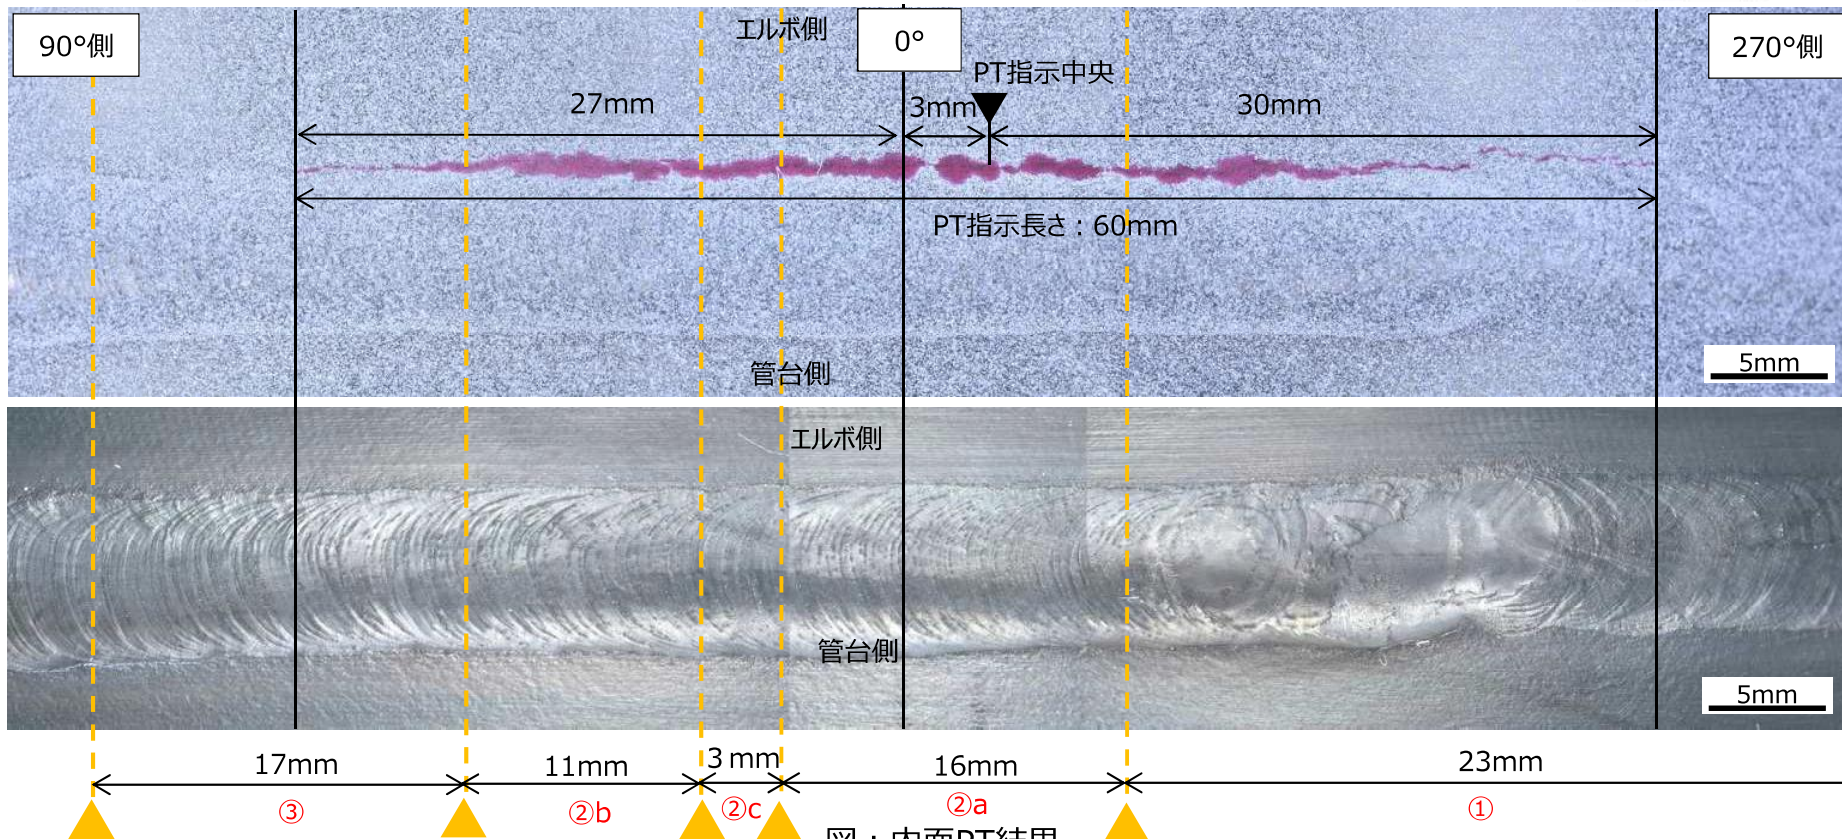
内面PTの指示長さは、下図のとおりであった。

- 2分割後の内面PTを実施し、亀裂長さは60mmであることを確認。（現場UT指示は内面で51mmであり、UT検出限界以下の浅い亀裂によるものと推定）
- PT指示中央は0°から270°側に3mmの位置を亀裂の起点の可能性が高いものと推定し、切断することとした。

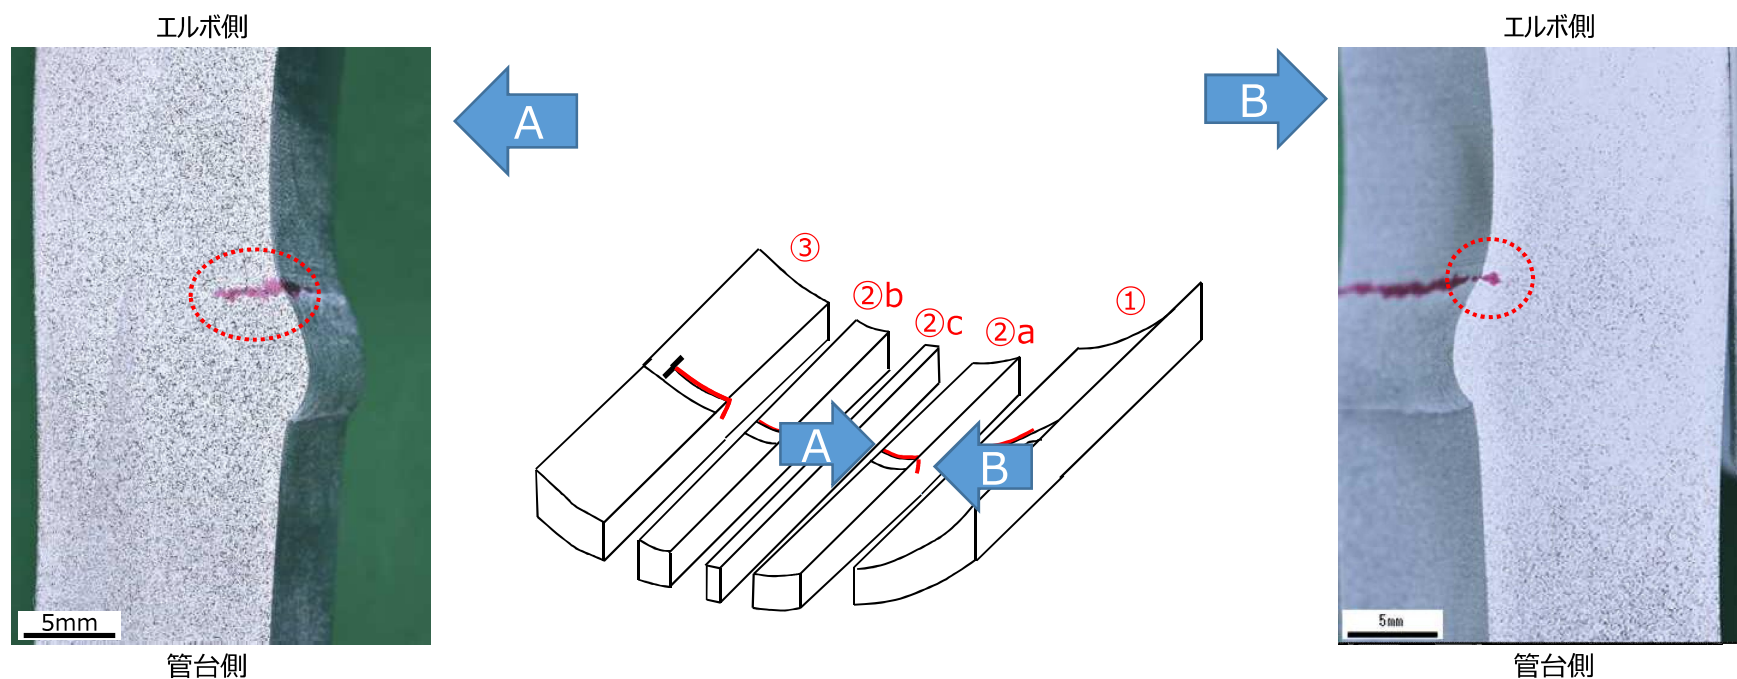
図：断面PT結果

断面PTの結果、下図のように、板厚方向に進展した亀裂が認められた。

- 亀裂は板厚方向に進展しており、深さは2～4 mm程度であった。
- 今後、破面及び断面のSEM観察により詳細な確認を行う。

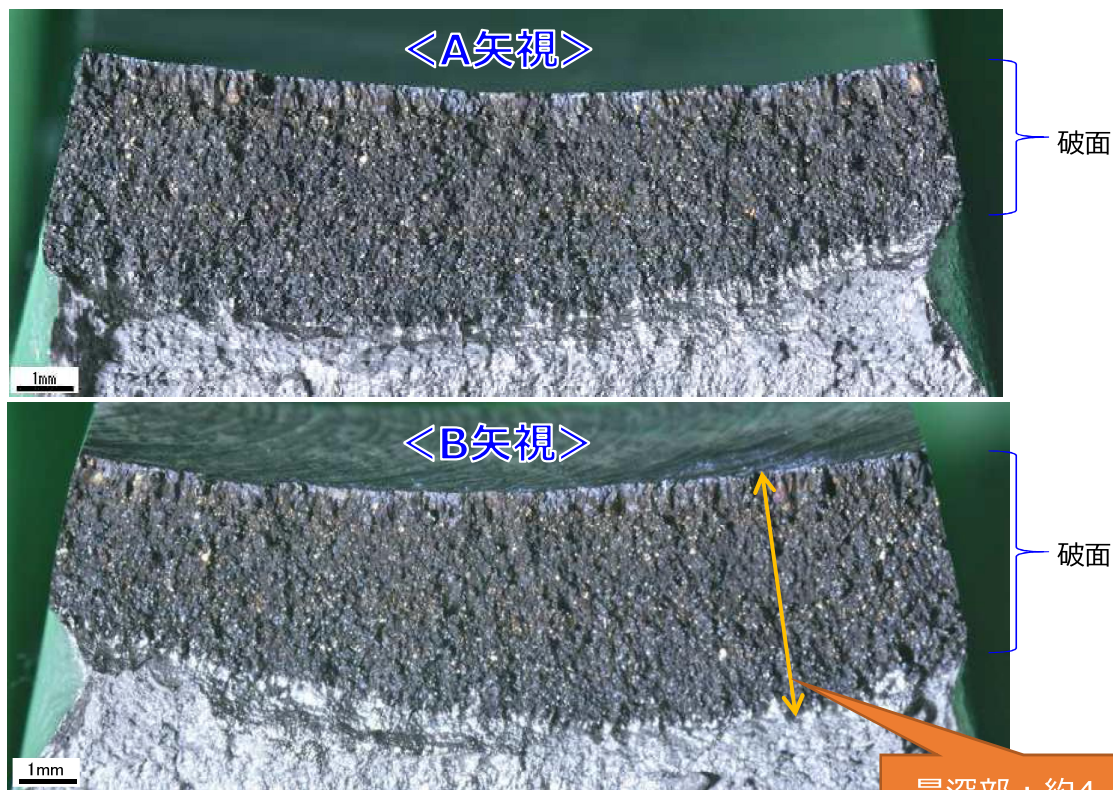
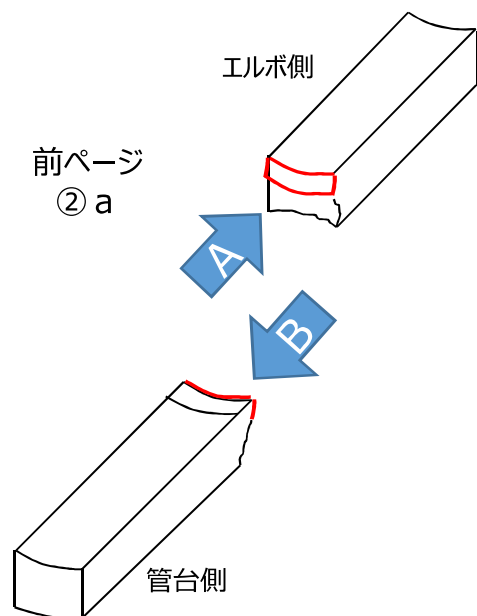
図：亀裂破面外観

破面の外観観察の結果、下図のような破面が確認された。

- 破面外観観察では、粒界割れのような性状が認められた。
- また、最深部の亀裂深さは約4.4mmであり、現時点で必要最小厚さを満足していることを確認した。
- 今後、SEM観察にて詳細な確認を行う。
