再処理施設等における埋込金物の健全性の調査結果について

2020年11月13日
日本原燃株式会社

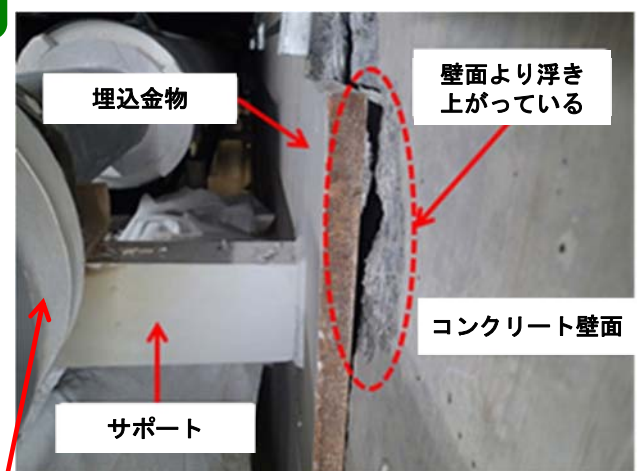
当該埋込金物の浮き上がり状況

2015年8月26日、再処理施設の一般共同溝内のパトロールにて、一般蒸気配管のサポートを固定している埋込金物が、コンクリート壁面より浮き上がっていることを確認した。

一般蒸気配管

当該埋込金物については、応急措置として支持している配管を仮設サポートにて補強し、健全性を確保した上でコンクリート壁面より浮き上がった原因調査を行った。

上記原因調査結果を踏まえ、恒久対策として当該埋込金物が支持していた配管については、最終的に新設のサポートと後打ち金物にて補強し、配管の健全性を確保している。

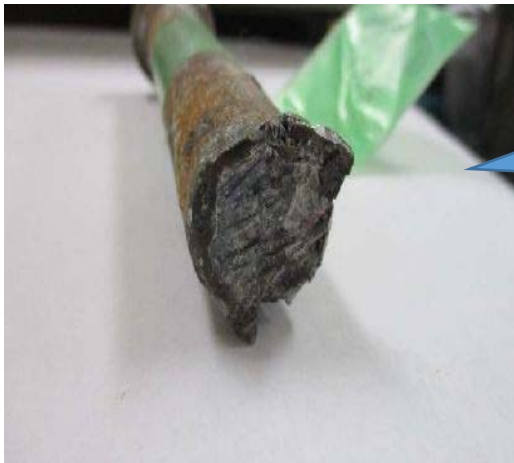
はつり調査写真

当該埋込金物をコンクリートからはつりだして観察を行った結果、スタッドジベルが根元から切断され、その近傍に点付け溶接されていたことを確認した。

ガス切断のような切断面を確認した。

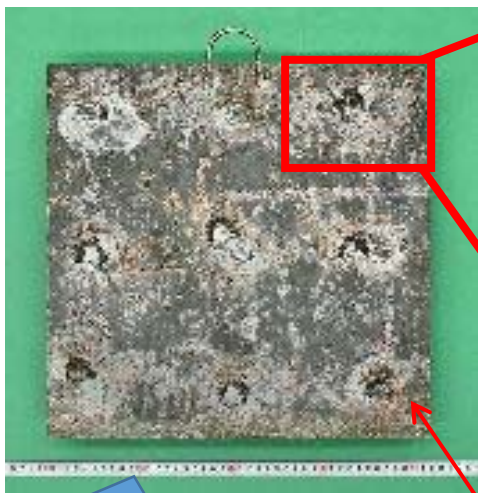
取り出したスタッドジベル切断面写真

切断したスタッドジベルは切断箇所かその近傍に点付け溶接により再溶接していた。(強度が不足した不適切な施工)

全てのスタッドジベルが切断後に再溶接されていた。

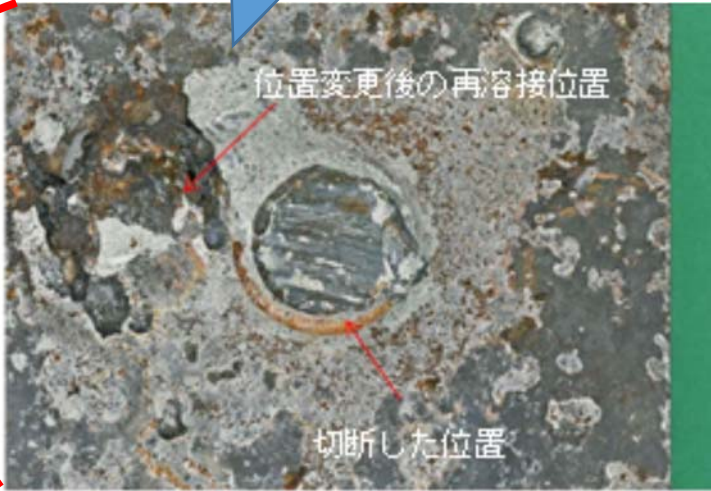
はつりだした当該埋込金物の外観写真

これらのことから、当該埋込金物は意図的に不適切な施工が行われた結果、プレートとスタッドジベルの接合面の強度が不十分となり、スタッドジベルがプレートから外れたことで埋込金物が浮き上がったものと推定した。

スタッドジベルの取り付け痕

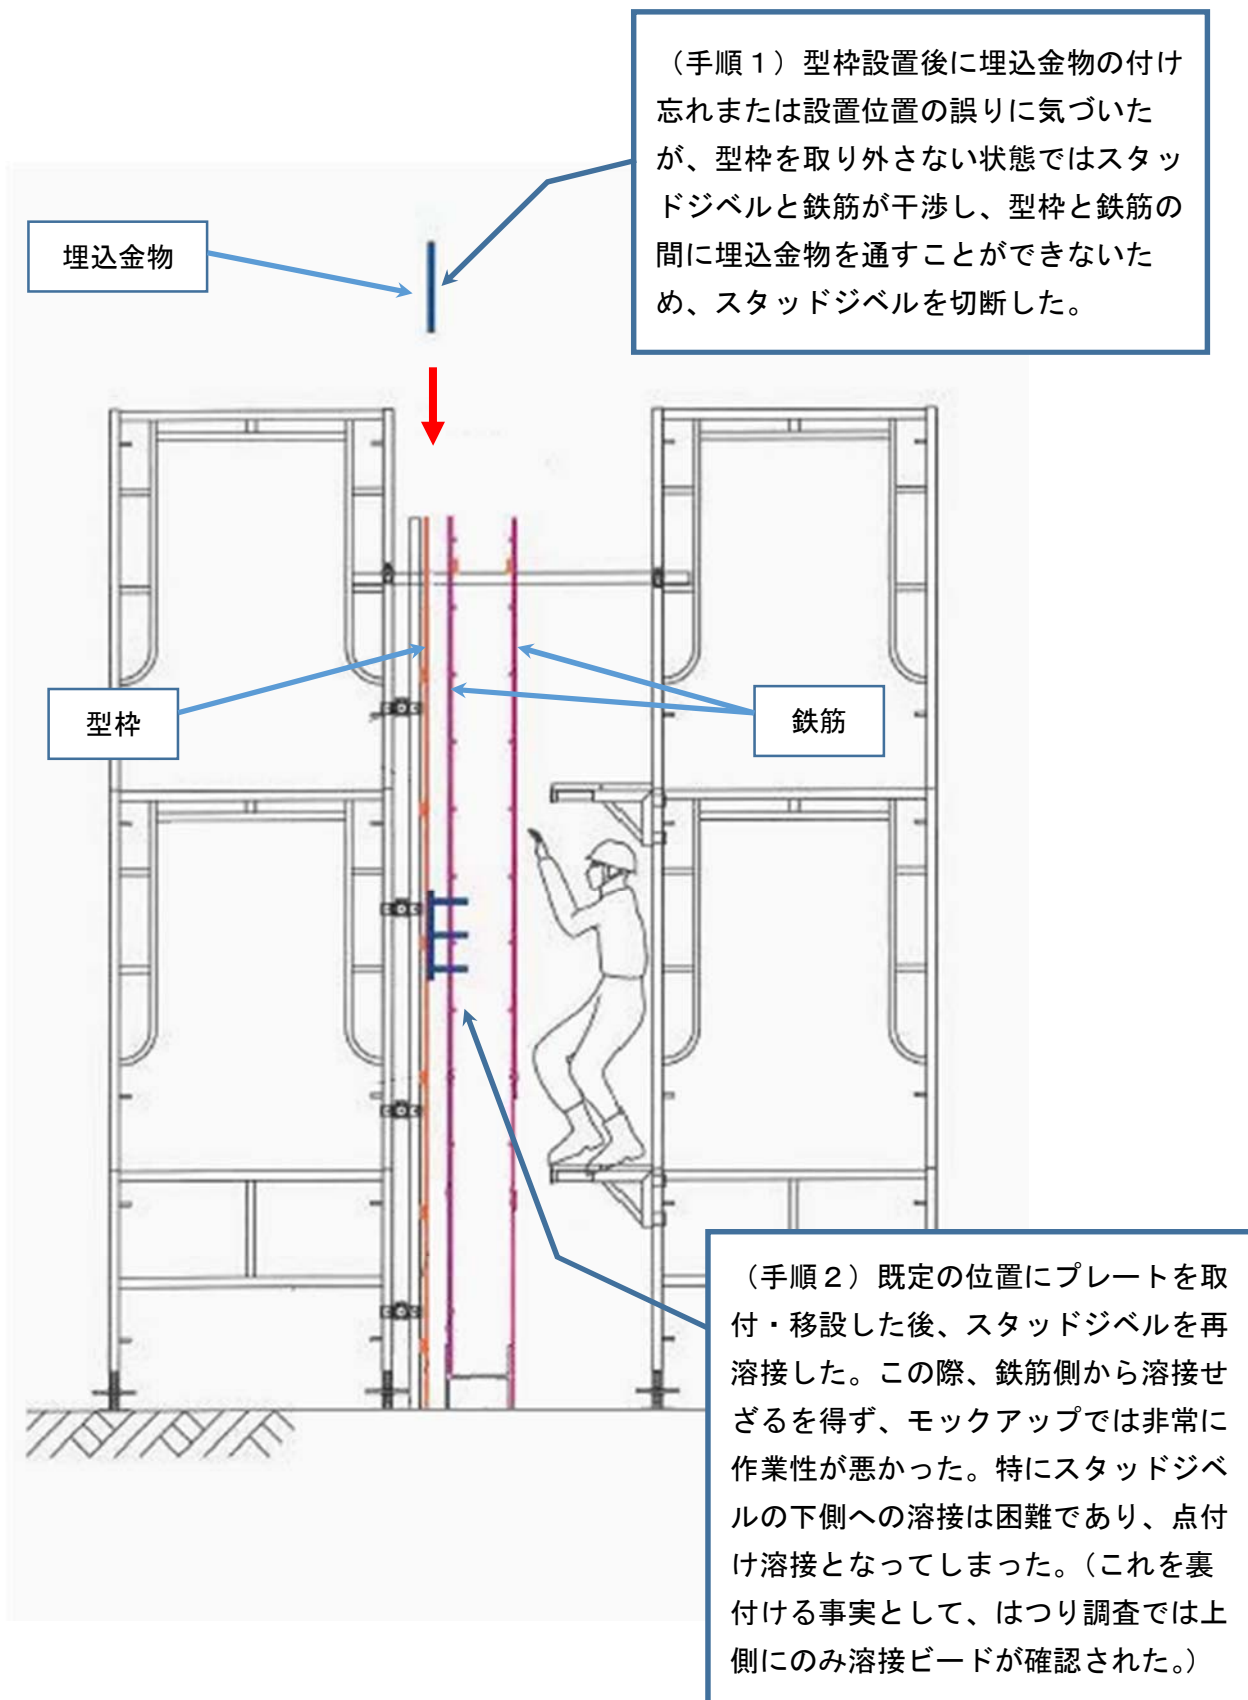
不適切な施工の推定手順

また、モックアップ試験、聞き取り等の調査により、型枠設置後に埋込金物の付け忘れまたは設置位置の誤りに気づき、これを修正するため本来であれば型枠を取り外して埋込金物を取付・移設を行うべきところ、型枠を取り外さない状態で鉄筋・型枠と干渉するスタッドジベルを切断し、所定の位置に取付・移設した後、スタッドジベルを再溶接(点付け溶接)した可能性が高いことを確認した。(添付資料3参照)

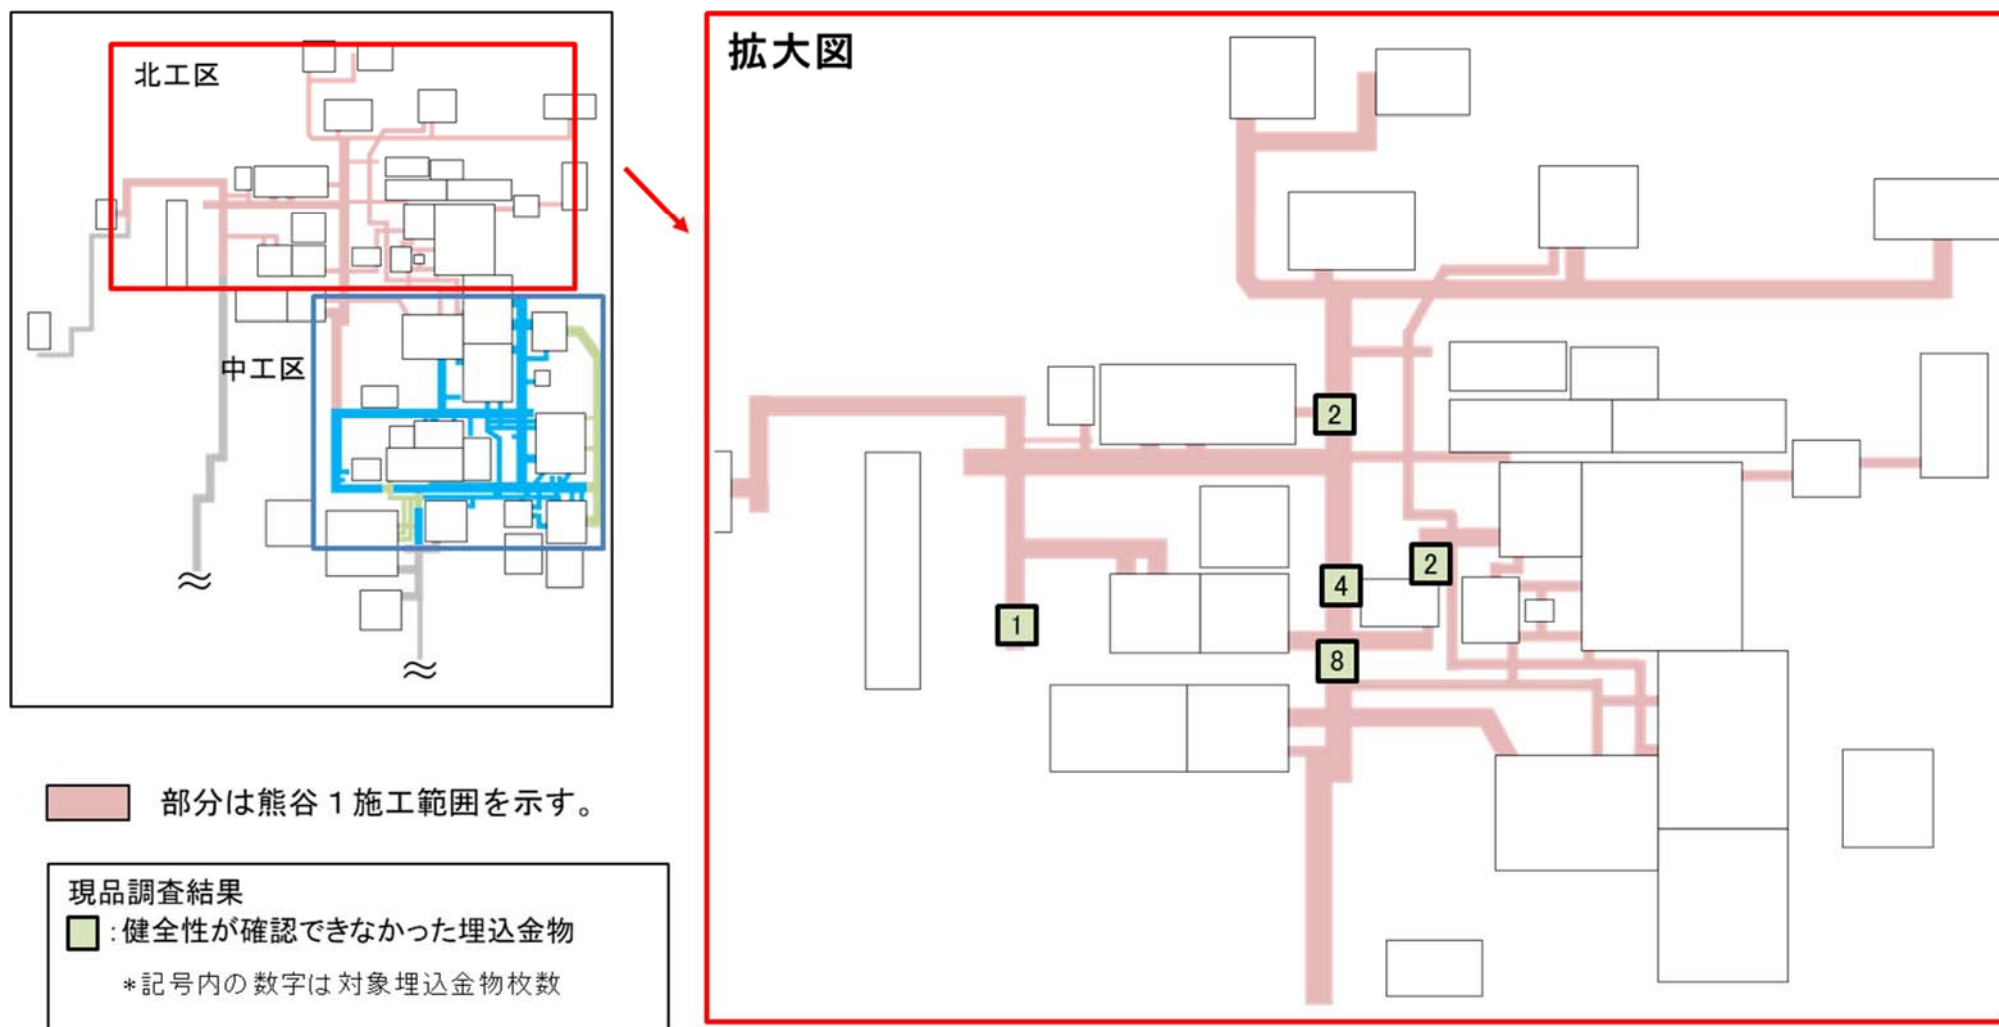
図-1 (2/2) 健全性が確認できなかった埋込金物 位置図 (北工区)

現品調査の結果、大林組 JV 所掌の中工区および熊谷組 JV 所掌の北工区において、健全性の確認できなかった埋込金物を合計 216 枚確認した。(発生場所を図-1 に示す。)

工 区	施工会社	埋込金物数
北工区	熊谷 1	17 枚
中工区	大林 1	194 枚
	大林 2	5 枚
計		216 枚

水平展開調査により、一般共同溝において確認された施工状況に問題があった埋込金物 194 枚および健全性確認において現品調査および評価ができなかった埋込金物 1 枚について、139 枚は恒久対策として補修するとともに、残りの 56 枚は未使用であったことから使用禁止の識別標示を行った。

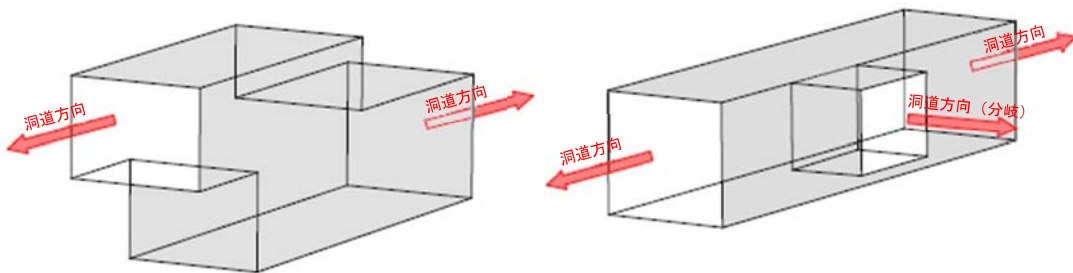
はつり調査等により、スタッドジベルを途中で切断した後にスタッドジベル同士を重ね合わせて全数隅肉溶接にて強固に付替えている（一定の強度を確保する意図で後処理を実施）ことを確認したこと、対象品発生箇所は洞道断面が変化し構造が複雑な箇所に限定されること等から、施工において段取り替えが多く、作業が輻輳し埋込金物を付け忘れしやすい特殊な箇所での施工において、付け忘れや設置位置の誤りが発生し、これを修正するためにスタッドジベルを途中で切断した後、スタッドジベル同士を強固に隅肉溶接したと推定した。

【洞道断面が段違いに変化する状態のイメージ】 【分岐取り合い部のイメージ】
