## 再処理施設等における埋込金物の健全性の調査結果について（概要版）

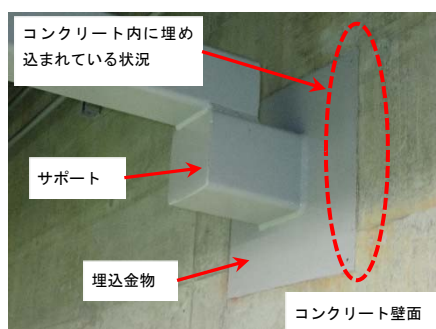
図2 埋込金物（通常の取付状況例）

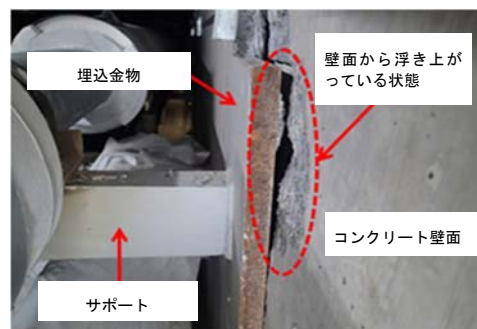
2015年8月26日、再処理施設の一般共同溝内のパトロールにて、一般蒸気配管のサポートを固定している埋込金物（図1、2）がコンクリート壁面より浮き上がっていることを確認した（図3）。再処理施設の埋込金物については、2003年にも不具合が発生しており、抜き取りによる現品調査を行い健全性が確認できなかったものはすべて補修したが、浮き上がり確認された埋込金物（以下、「当該埋込金物」という。）は抜き取り対象ではなかった。

図3 2015年8月26日に確認した埋込金物の状況

当該埋込金物をコンクリートからはつりだして観察を行った結果、スタッドジベルが根元から切断され、その近傍に点付け溶接されていたことを確認した。これは型枠設置後に埋込金物の付け忘れまたは設置位置の誤りに気づき、これを修正するため本来であれば型枠を取り外して埋込金物を取付・移設を行うべきところ、型枠を取り外さない状態で鉄筋・型枠と干渉するスタッドジベルを切断し、所定の位置に取付・移設した後、スタッドジベルを再溶接（点付け溶接）した可能性が高いことを確認した。

当該埋込金物については、応急措置として支持している配管を仮設サポートにて補強し、健全性を確保した上でコンクリート壁面より浮き上がった原因調査を行った。また、当該埋込金物が支持していた配管については、最終的に新設のサポートと後打ち金物にて補強を実施し、配管の健全性を確保している。

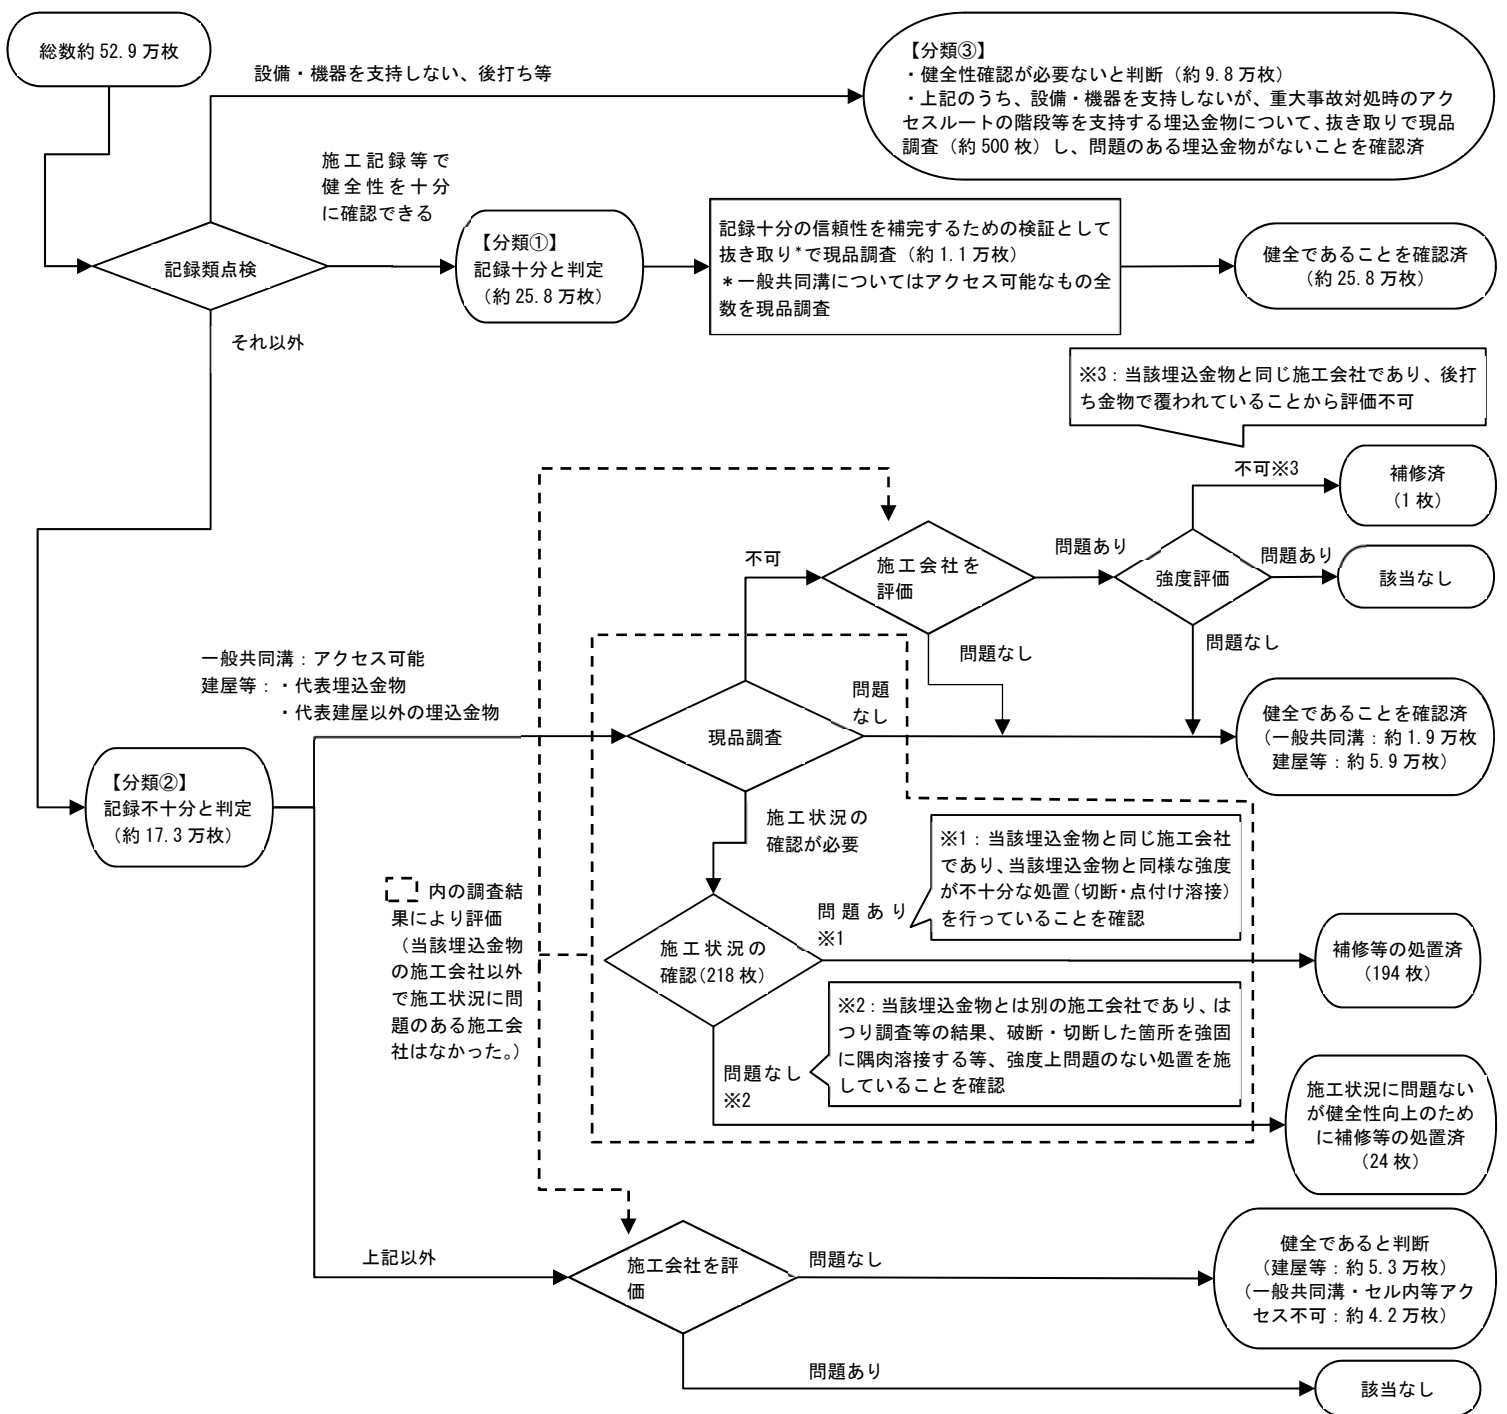
種類		結果
【分類①】 記録十分		現品調査（約 1.1 万枚）を実施したところ、問題のある埋込金物は確認されなかった。
【分類②】 記録不十分	一般共同溝	216 枚の埋込金物について、健全性が確認できなかった。
	建屋等	2 枚の埋込金物について、健全性が確認できなかった。

- 記録十分な埋込金物について、調査結果から、「記録十分な埋込金物」としての判定については妥当であるということが確認できた。
- 一般共同溝で健全性が確認できなかった 216 枚の埋込金物について、以下のとおり施工状況を確認した。
  - 194 枚については、当該埋込金物と同じ施工会社であり、はつり調査結果から、当該埋込金物と同様な強度が不十分な処置（切断・点付け溶接）を行っていることが確認された。そのため、不適切な施工であると判断し、138 枚を補修するとともに、未使用であった 56 枚は使用禁止の識別標示を行った。

- 残りの 22 枚については、当該埋込金物とは別の施工会社であり、はつり調査結果から、鉄筋干渉を避けるための曲げ過ぎにより破断・切断した箇所を隅肉溶接している状況等や、付け忘れや設置位置の誤りを修正するために、スタッドジベルを途中で切断した後、スタッドジベル同士を強固に隅肉溶接している状況が確認されており、強度上問題が生じないような処置を施していることから、不適切な施工ではないと判断したが、健全性向上のために 20 枚を補修するとともに、残りの 2 枚は未使用であったことから使用禁止の識別標示を行った。

- 建屋等で健全性が確認できなかった 2 枚の埋込金物については、配筋状態の確認によりスタッドジベルが鉄筋と干渉していることが否定できないことから、鉄筋干渉を避けるためのスタッドジベルの曲げ等が原因であると推定した。また、強度上使用に問題がないことを確認した。これらのことから不適切な施工ではないと判断したが、健全性向上のために 2 枚の補修を行った。

図4 健全性確認フロー・健全性確認結果
