大飯3号機 加圧器スプレイライン配管溶接部における調査結果データリスト

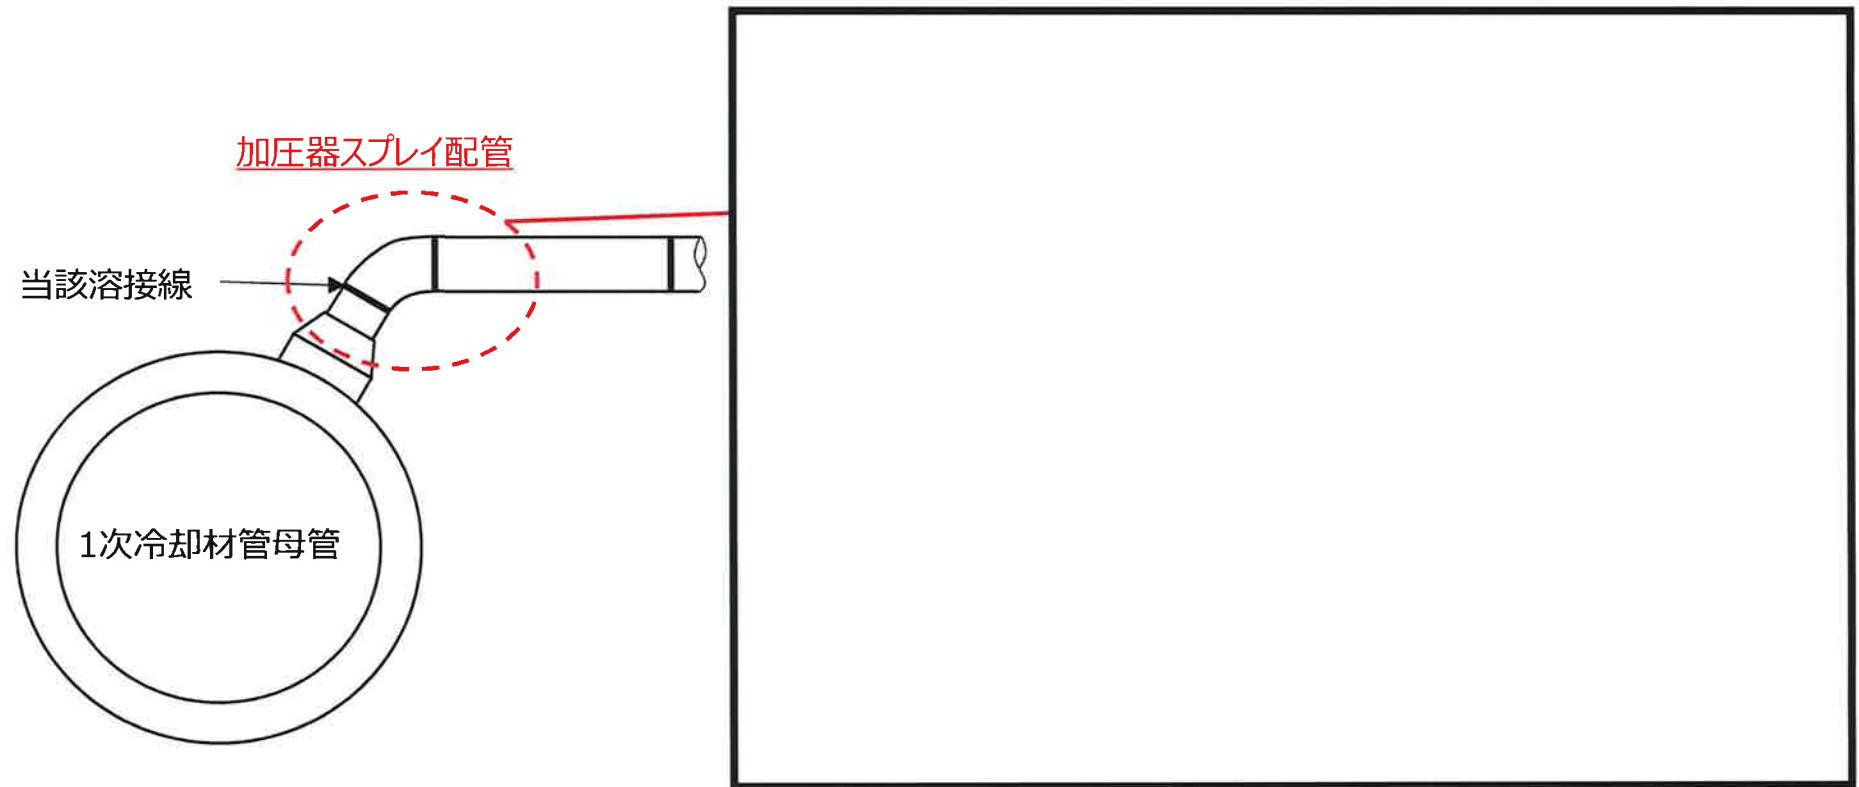
加圧器スプレイライン配管周辺のサポート位置

加圧器スプレイライン配管の周辺のサポート位置（拘束状態）は以下のとおり。

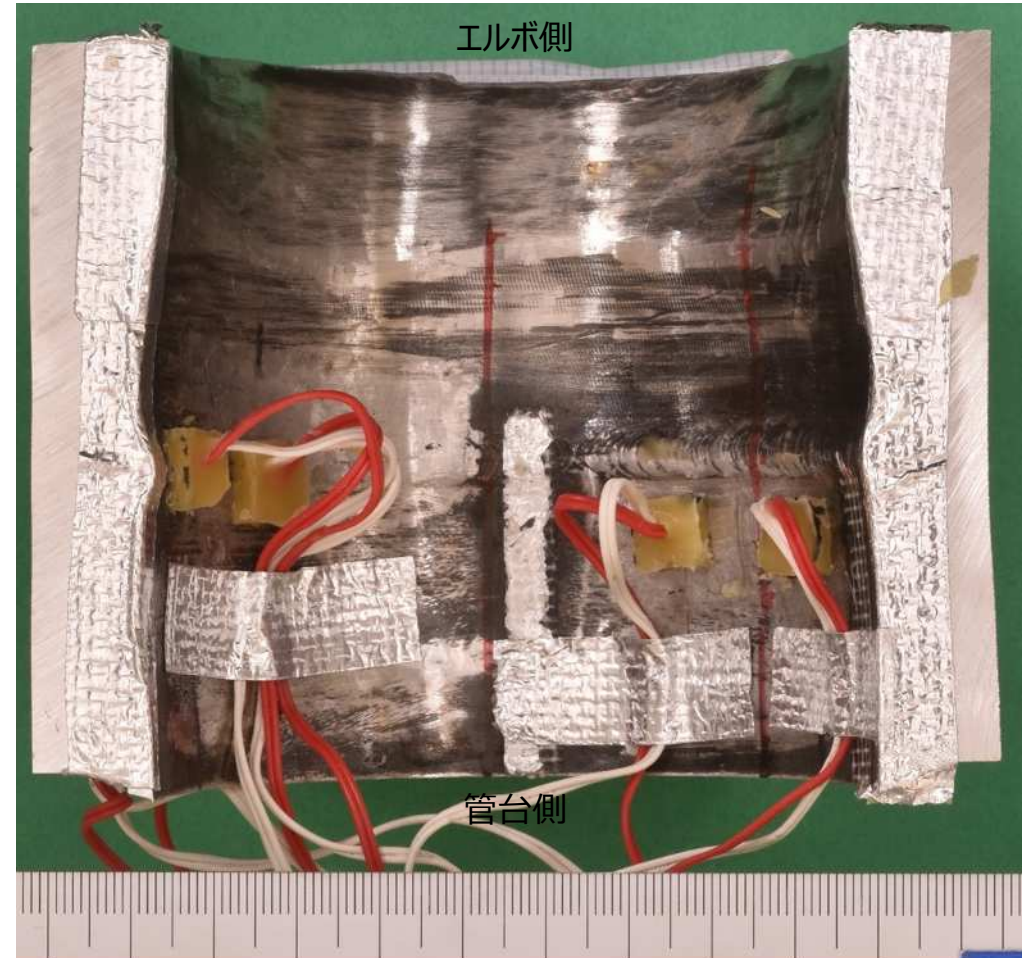
当該管 180°側 (270°-180°-90°)

180°側は残留応力計測のため
歪みゲージ貼り付け有り

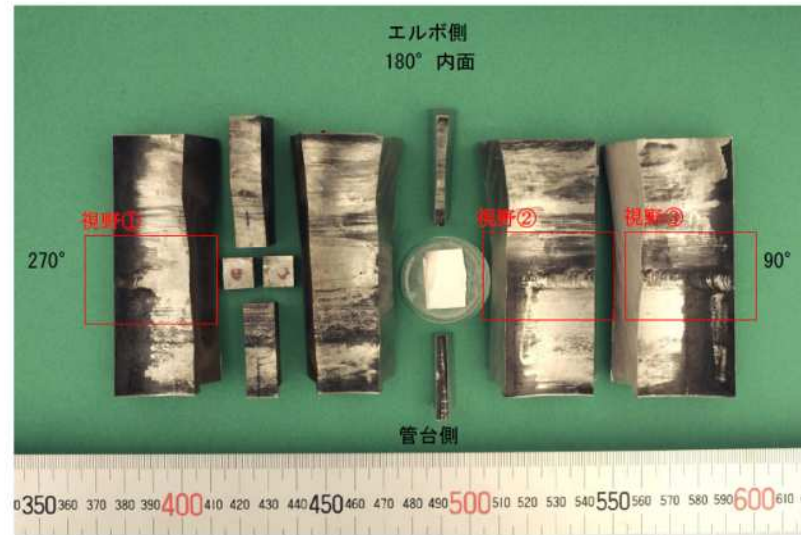
180°側から見た切断後の図

・ 180°側の内面は、残留応力測定での歪みゲージ貼り付けのために溶接ビードの研磨作業を一部で実施している。

・ 内面側の歪みゲージ貼り付け作業に伴う表面研磨により溶接部ビード形状の情報が一部欠落している。

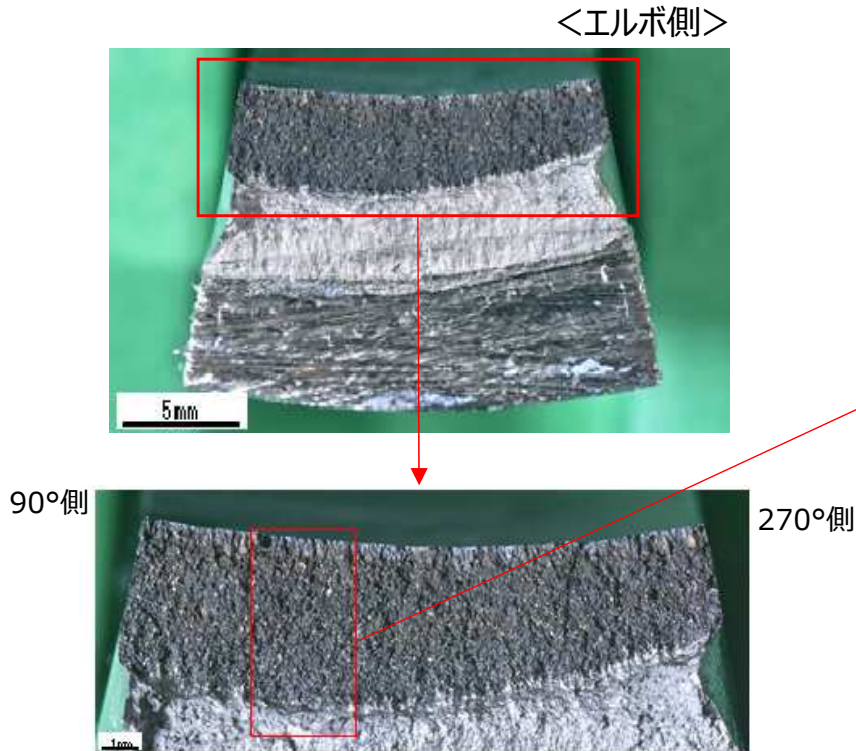
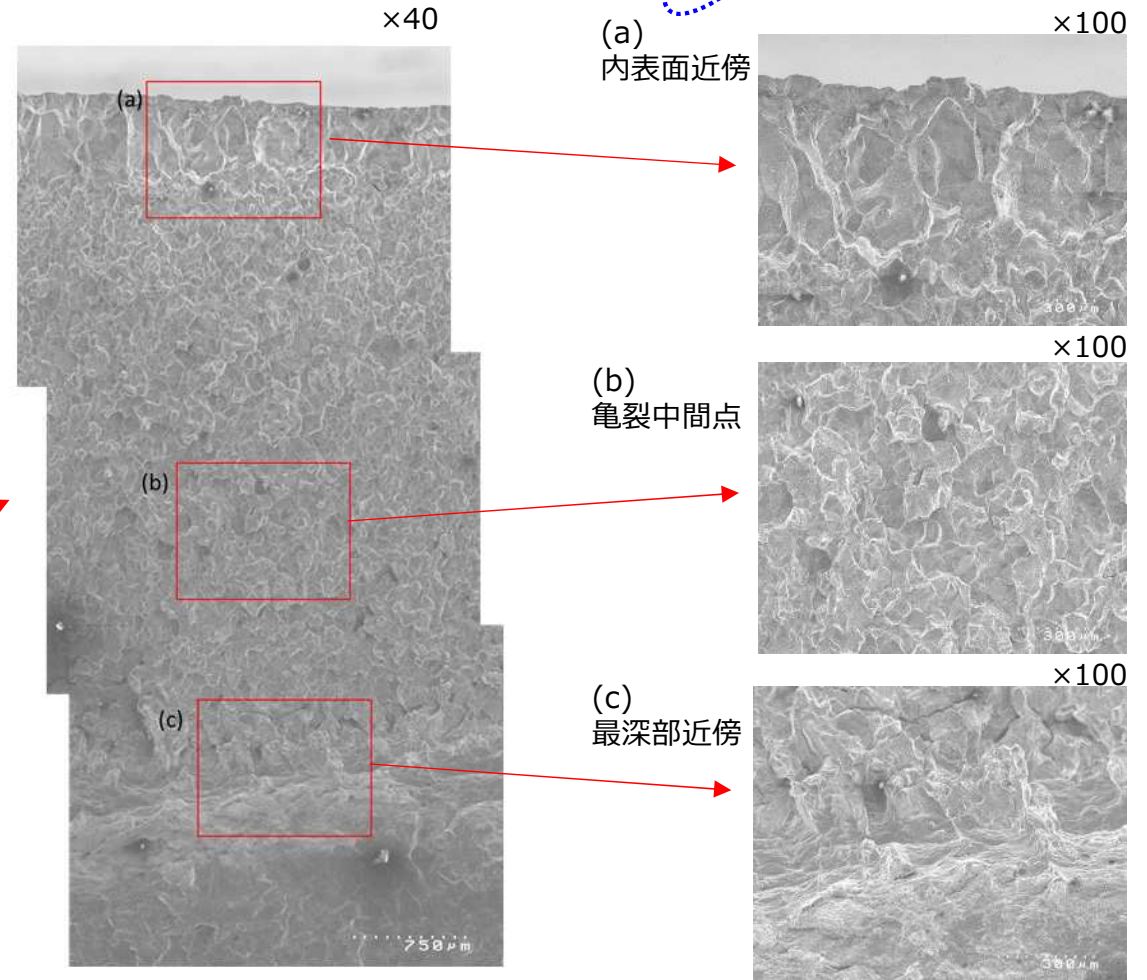
図：破面SEM観察

➤ 亀裂最深部の破面SEMの結果、破面全体にわたって、主に粒界割れが認められた。

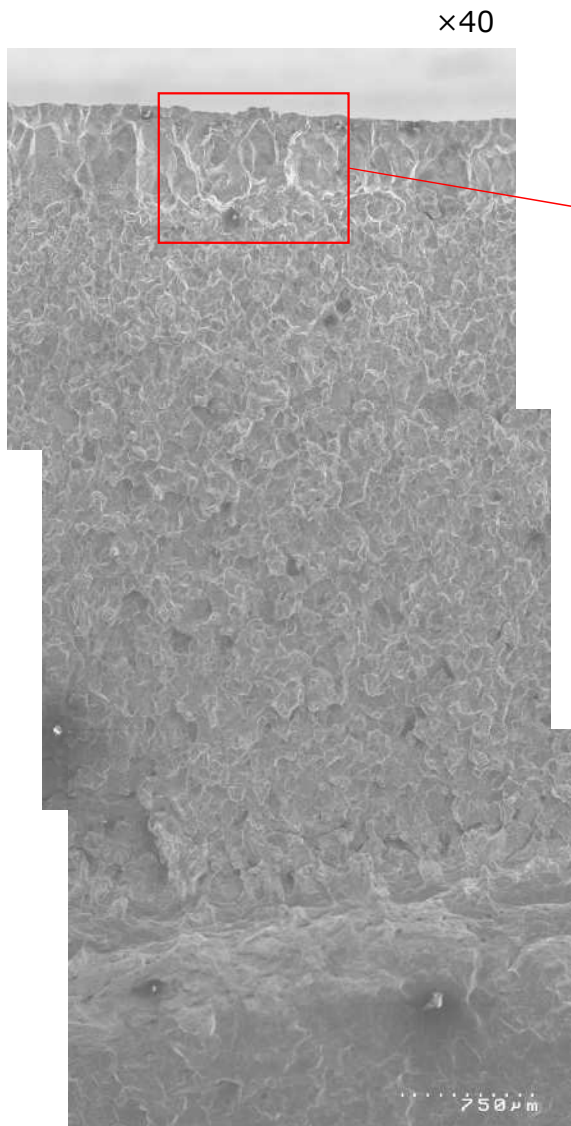
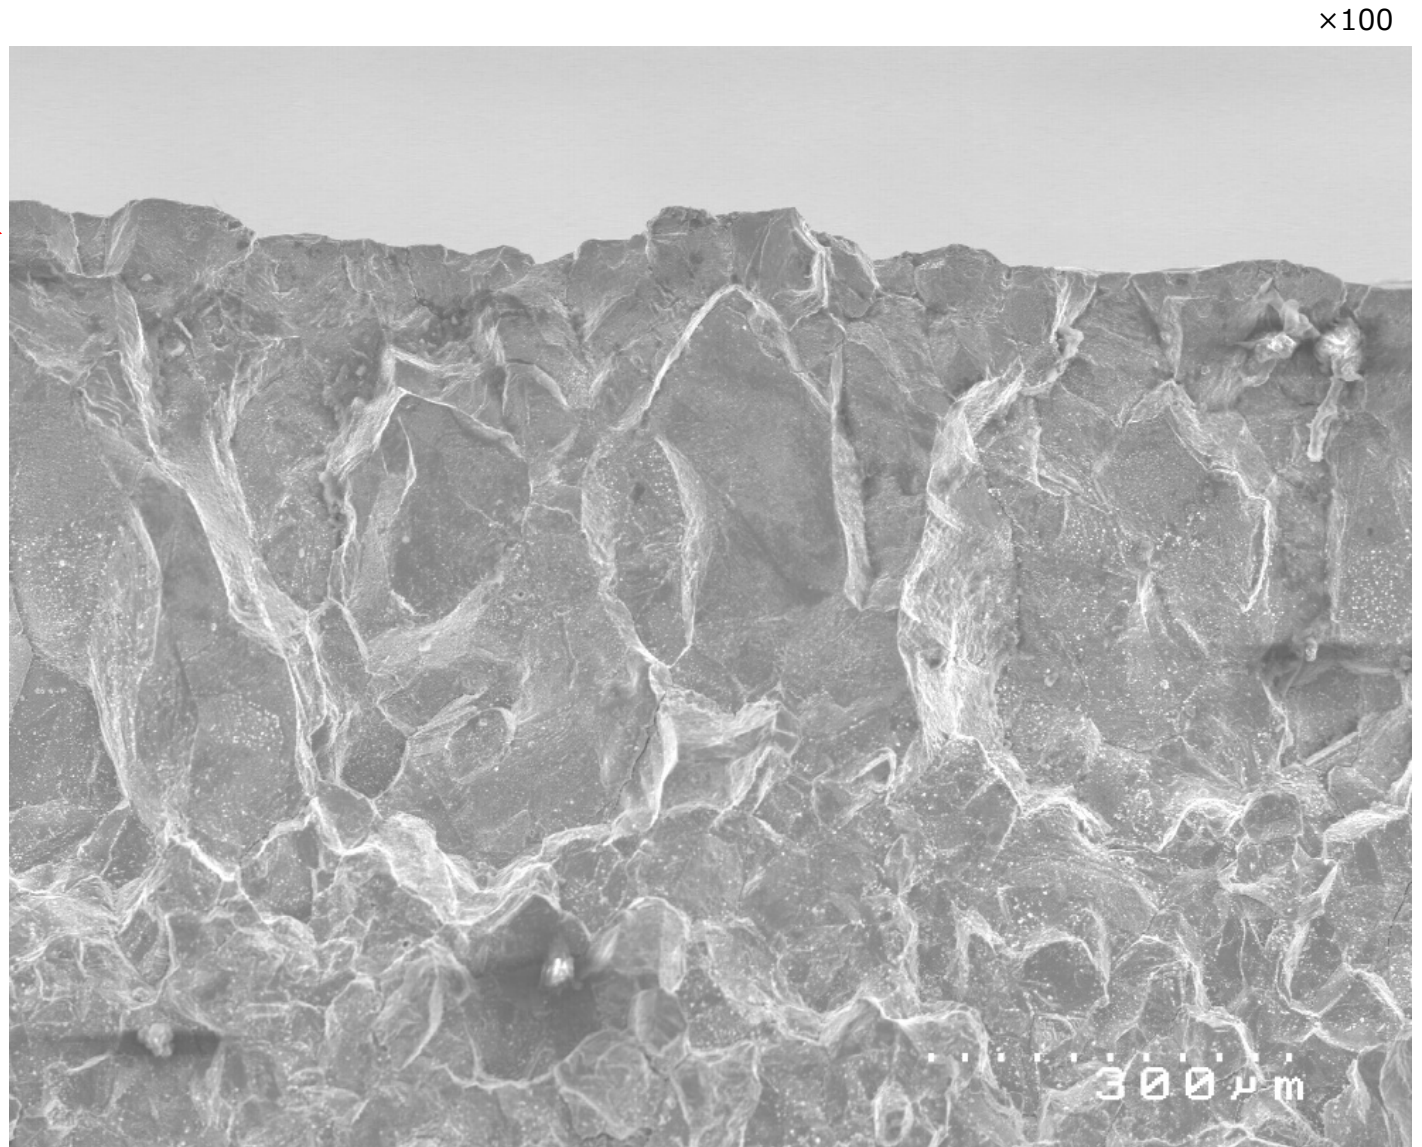
<参考> 破面SEM観察の結果（内表面近傍拡大）

内表面近傍の破面を拡大観察し、表層近傍の破面も粒界割れの特徴を有することを確認。

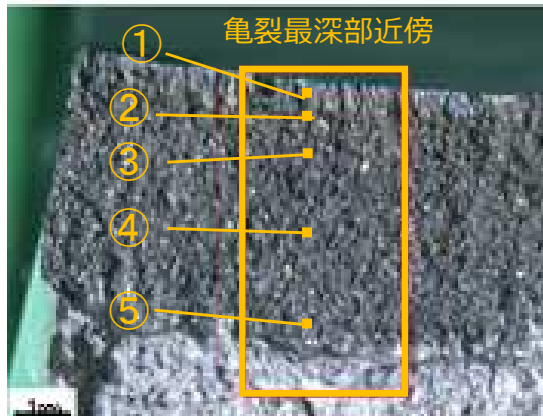
図1：分析位置

- 分析の結果、全ての分析位置において腐食やSCCに影響するようなCl等の有害な元素は認められなかった。
- なお、主元素は母材成分（Fe、Cr、Ni、Mo等）であり、Mg、Si、Caについては切断等の作業時の影響と思われる。

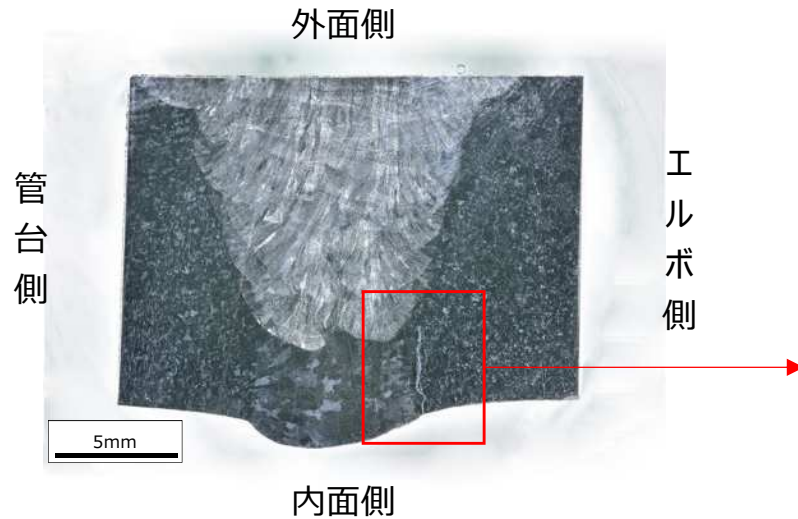
図1：断面マクロ観察

- 断面マクロ観察およびミクロ観察の結果、亀裂は粒界型であり、溶接金属部近くの母材部を進展していることが確認された。（②aの断面観察でも同様の結果）
- また、補修溶接の痕跡は認められなかった。

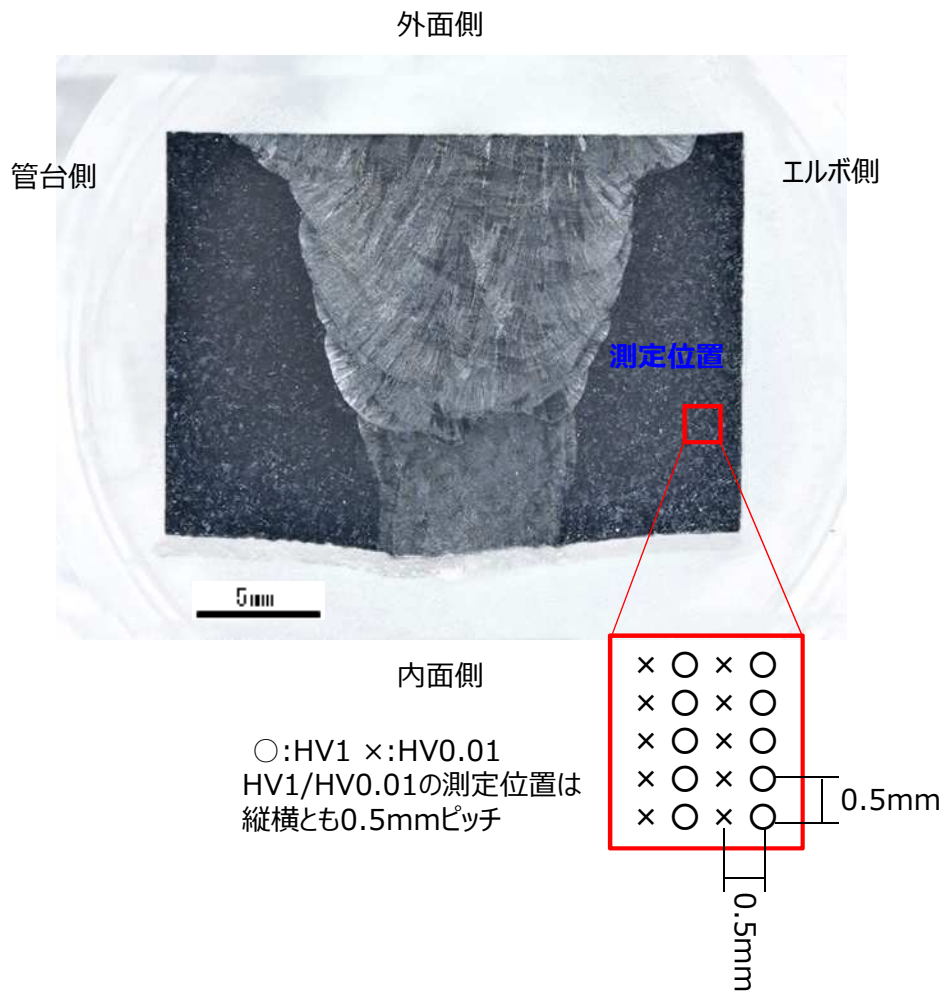
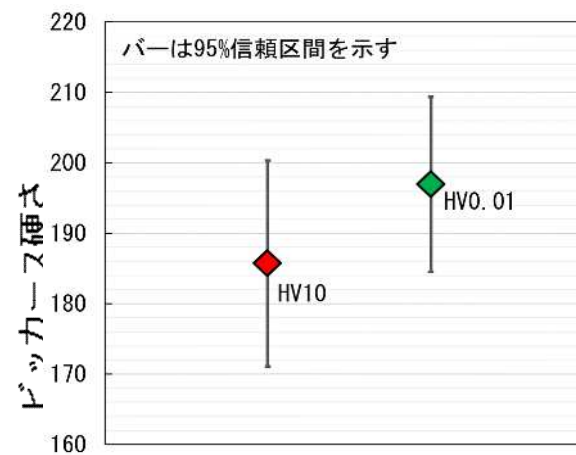
試験荷重の違いによる硬さの差異

測定位置	HV1	HV0.01
母材一般部	183	191
	176	199
	178	194
	179	203
	183	206
	200	189
	186	188
	194	197
	190	198
	189	203
平均	186	197
標準偏差	7	6

試験荷重1kgfでの硬さ試験結果は、試験荷重0.01kgfの試験結果に比べて、平均的に約11小さくなる。

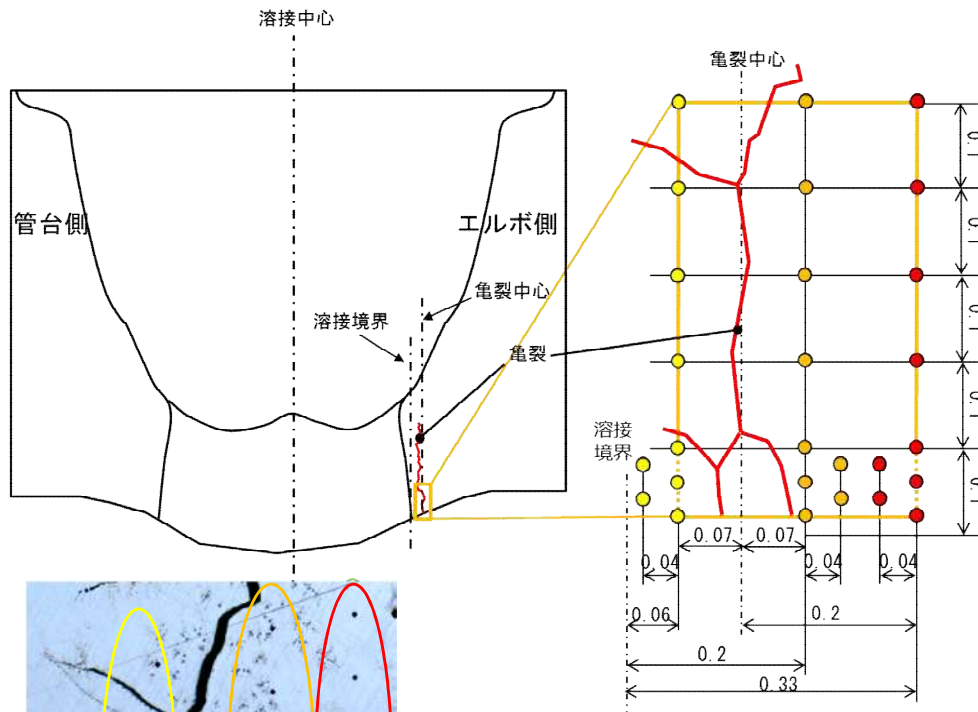
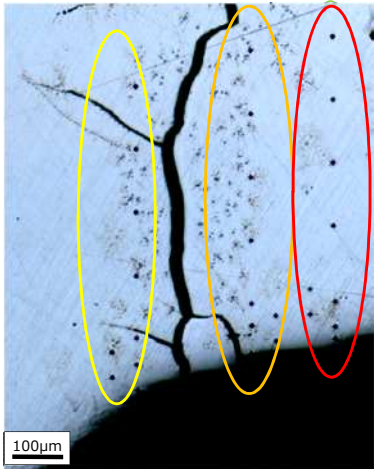
図1：硬さ計測位置

②c断面の亀裂周辺部の深さ (~0.5mm) の硬さを、マイクロビッカース計 (10g) を用いて計測した。

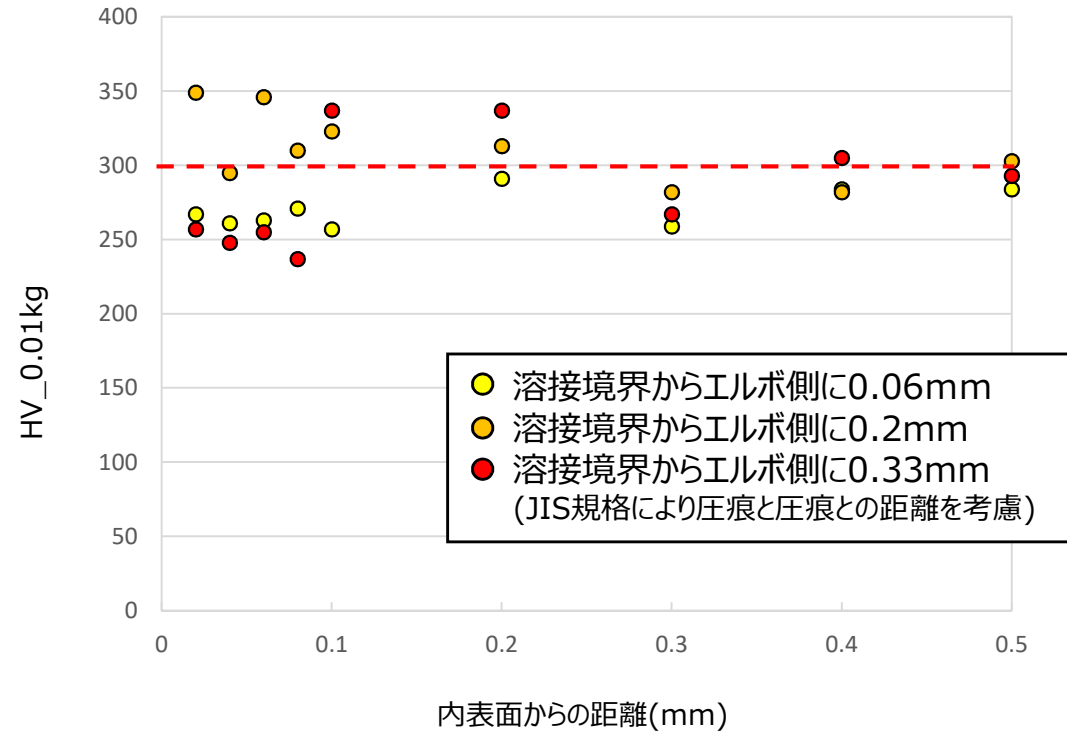
図2：硬さ計測結果

➤ 亀裂近傍 (溶接境界から0.2mm) では、内表面近傍の硬さは約350HVの領域も確認されており、強加工SCC発生の知見※のある値 (300HV) を超えていた。

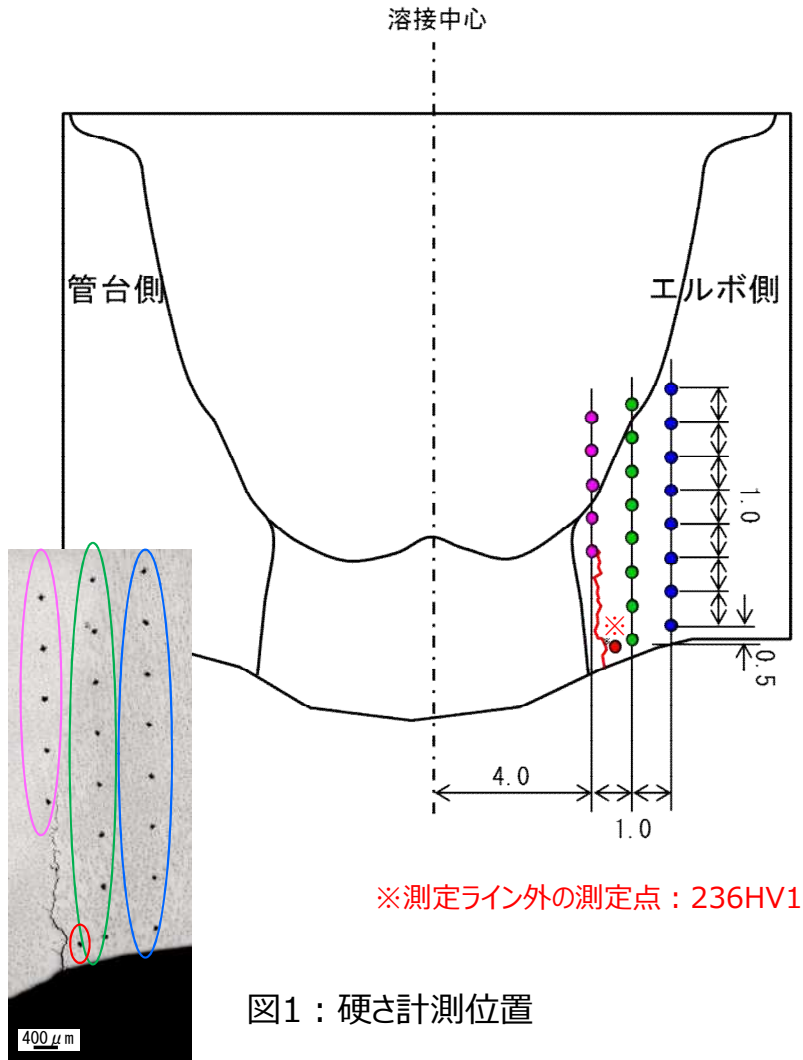
図1：硬さ計測位置

②c断面の亀裂周辺部の深さ0.5~7.5mmの硬さを、ビッカース計（1kg）を用いて計測した。

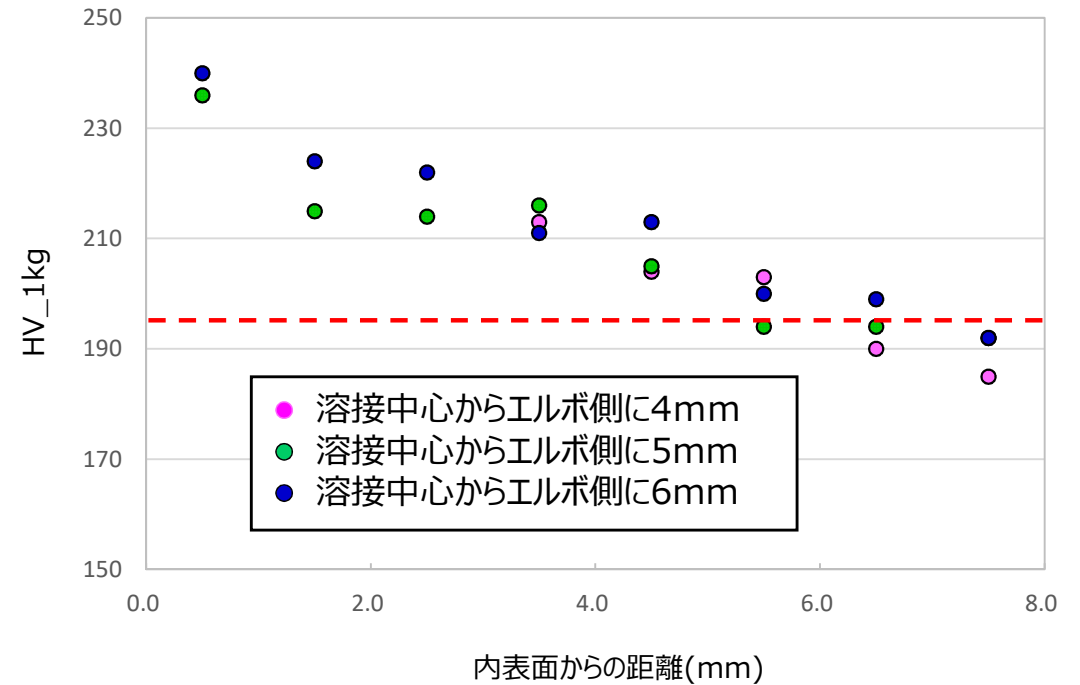
図2：硬さ計測結果

- 亀裂周辺（溶接中心から4mm、5mmのデータのうち、内表面から0.5~5.5mm）では、硬さは200~240HV程度であり、強加工SCC進展の知見※のある値（195HV）を超えていた。
