大飯3号機 加圧器スプレイライン配管溶接部における調査結果データリスト

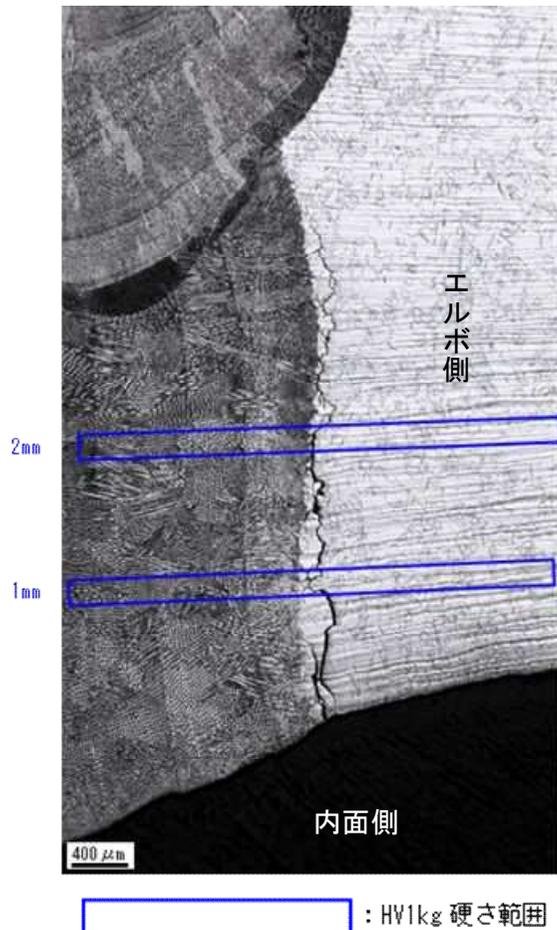
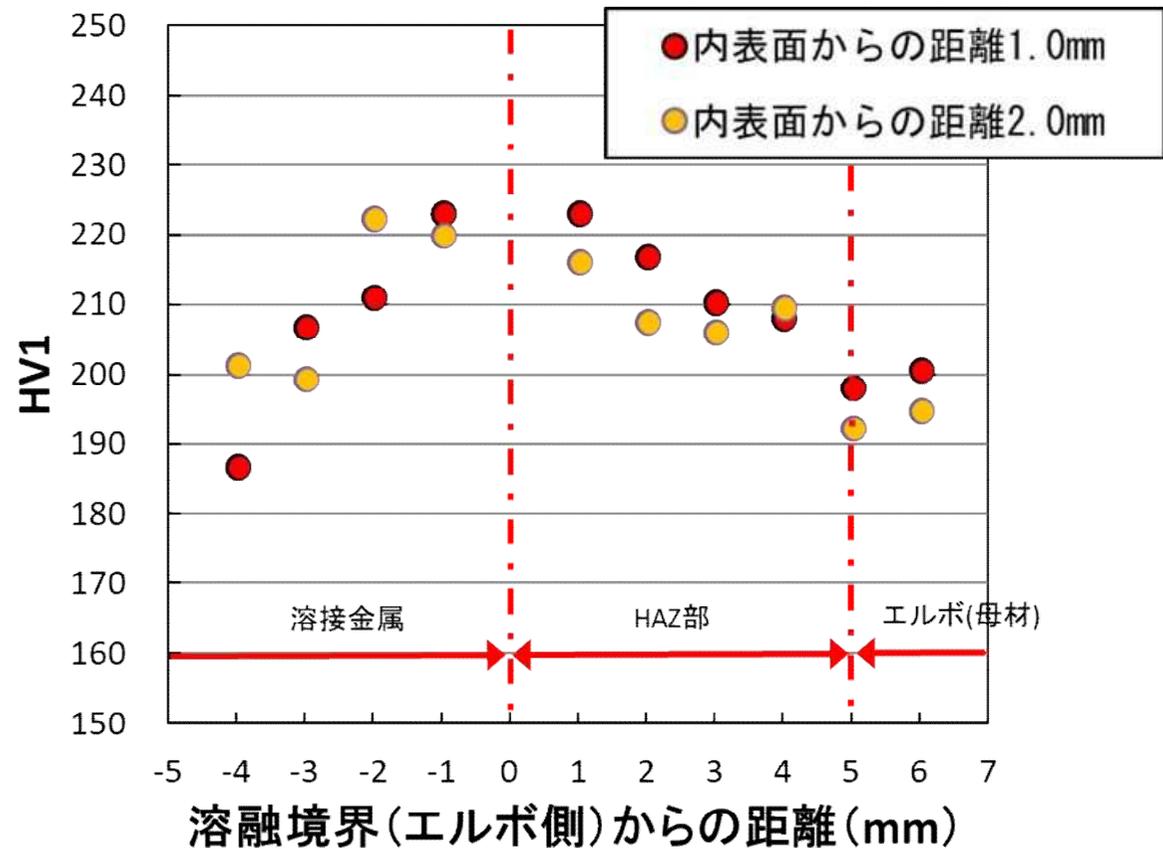
熱影響部範囲の確認

②cの断面でのエルボ側母材におけるHAZ(熱影響部)領域の範囲を、ビッカース計（1kg）を用いて計測した。

➤ エルボ側母材のHAZ(熱影響部)を硬さの変化より判断すると、その範囲は溶融境界から約5mmであった。

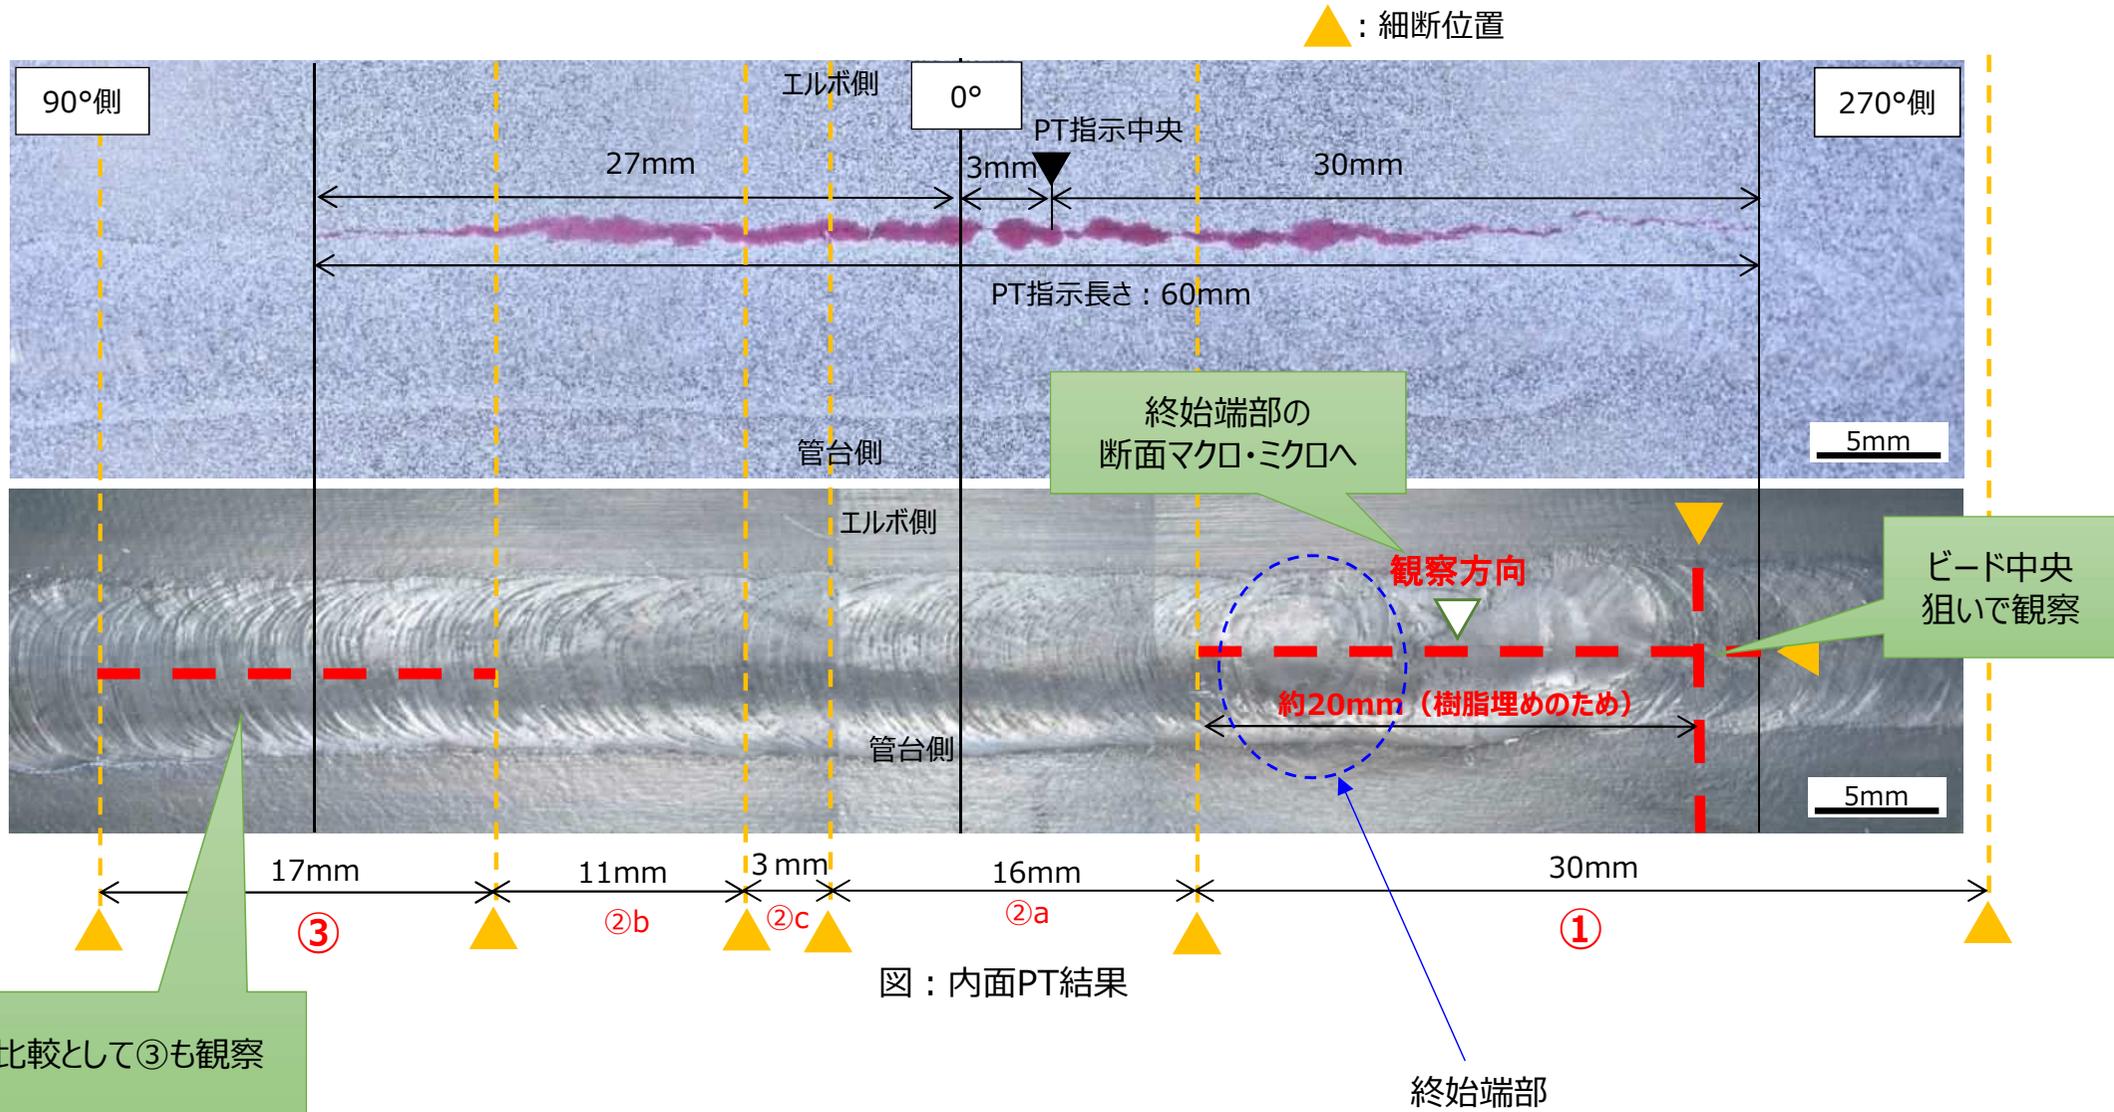
切り出した①および③について、赤破線のとおり切断し溶接裏波部の断面マクロ・ミクロ観察を実施した。

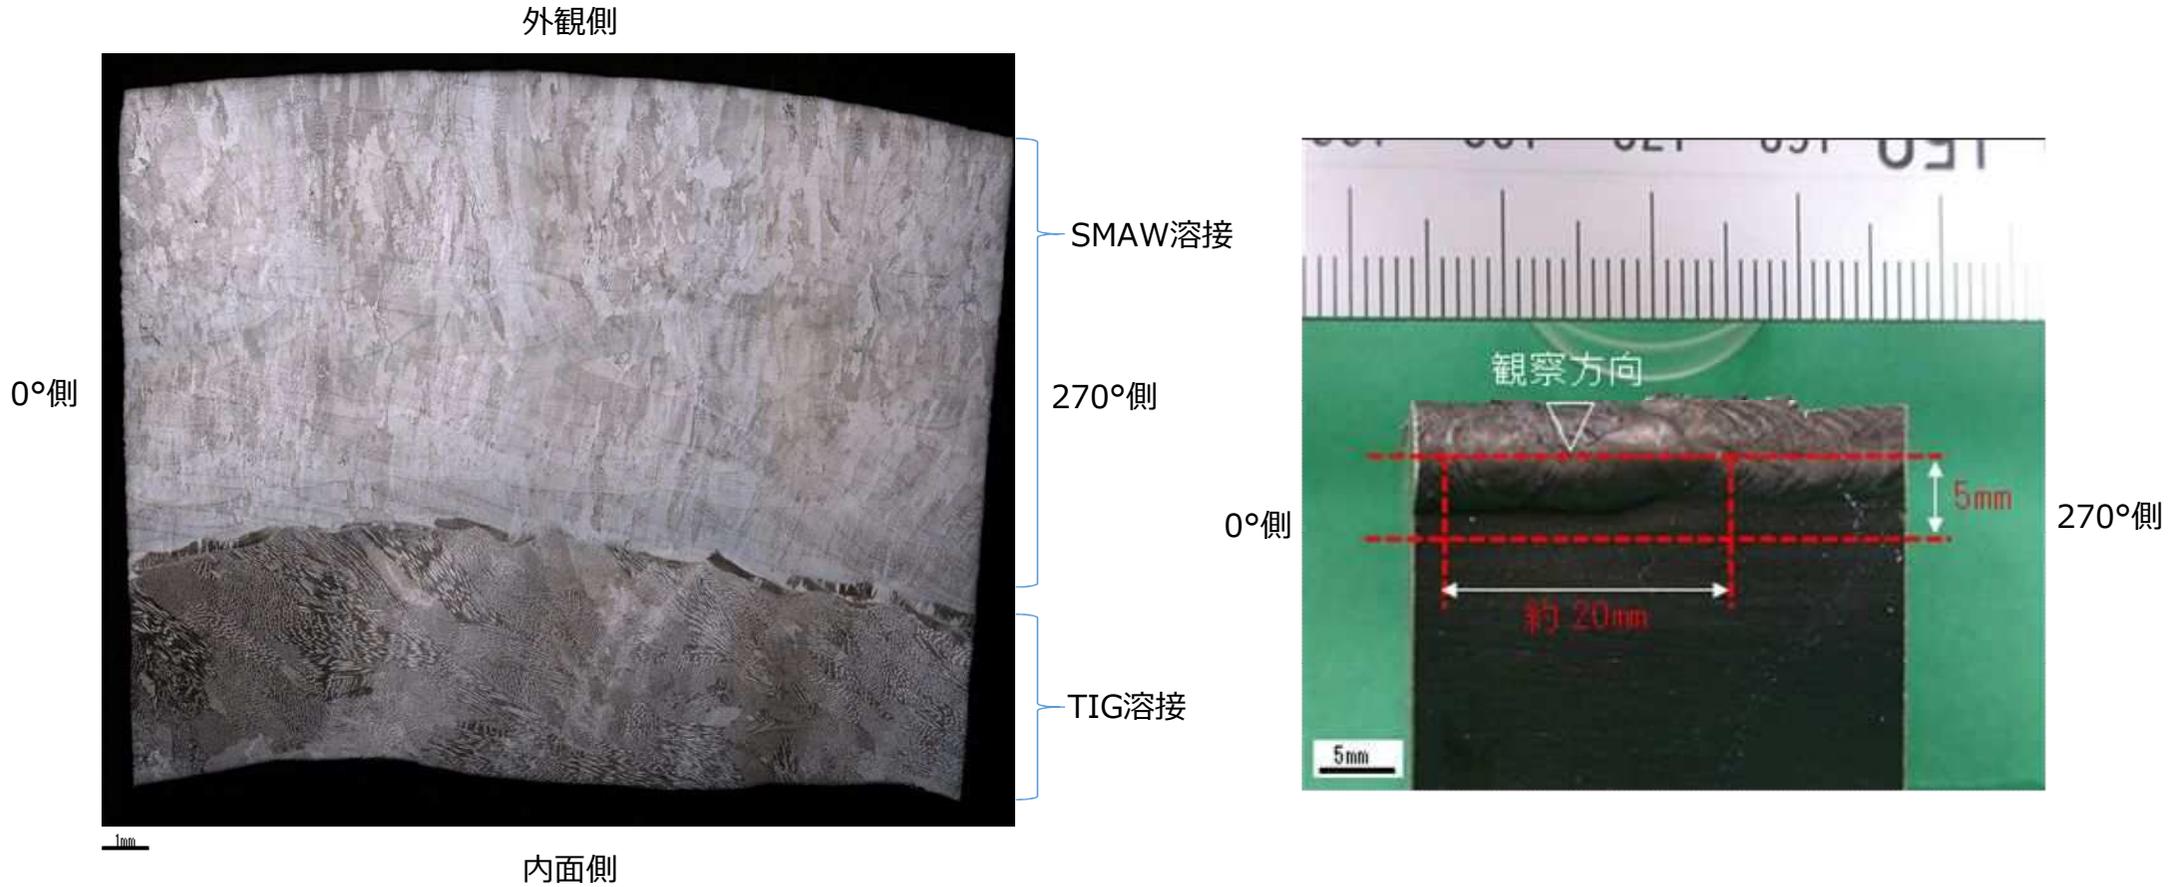
部位①（終始端部） その1

- 初層TIG部を観察した結果、部位①（終始端部）に溶接品質上問題となる状況は無い。
- 部位①は部位③と比較して、デンドライト組織の向きが統一されていない状態となっている。これは終始端部の溶接金属の凝固状態を表している。

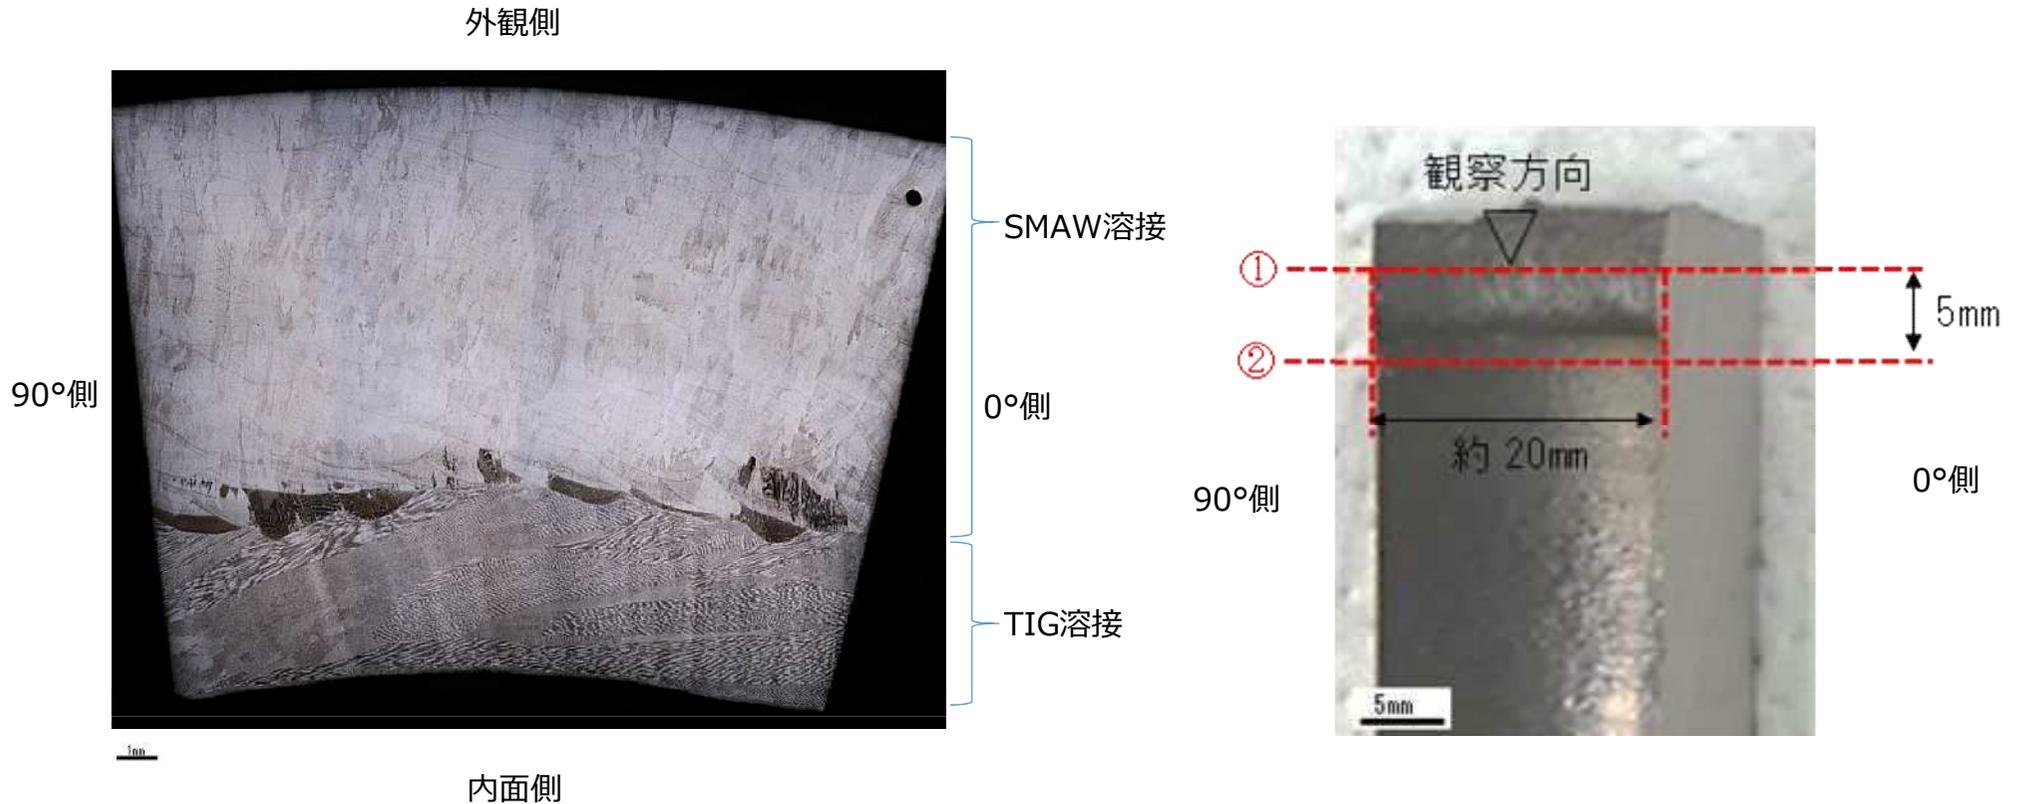
部位③（一般部） その1

- 初層TIG部を観察した結果、部位③（一般部）に溶接品質上問題となる状況は無い。
- 部位③のデンドライト組織が溶接進行方向（配管周方向）に沿って成長している（溶接進行方向は写真上で左から右であると観察される）。

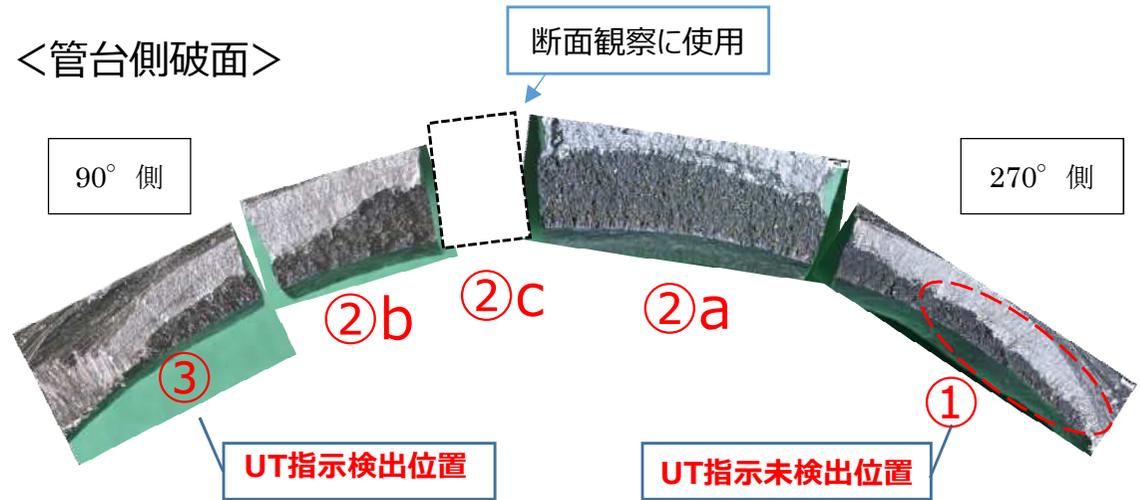
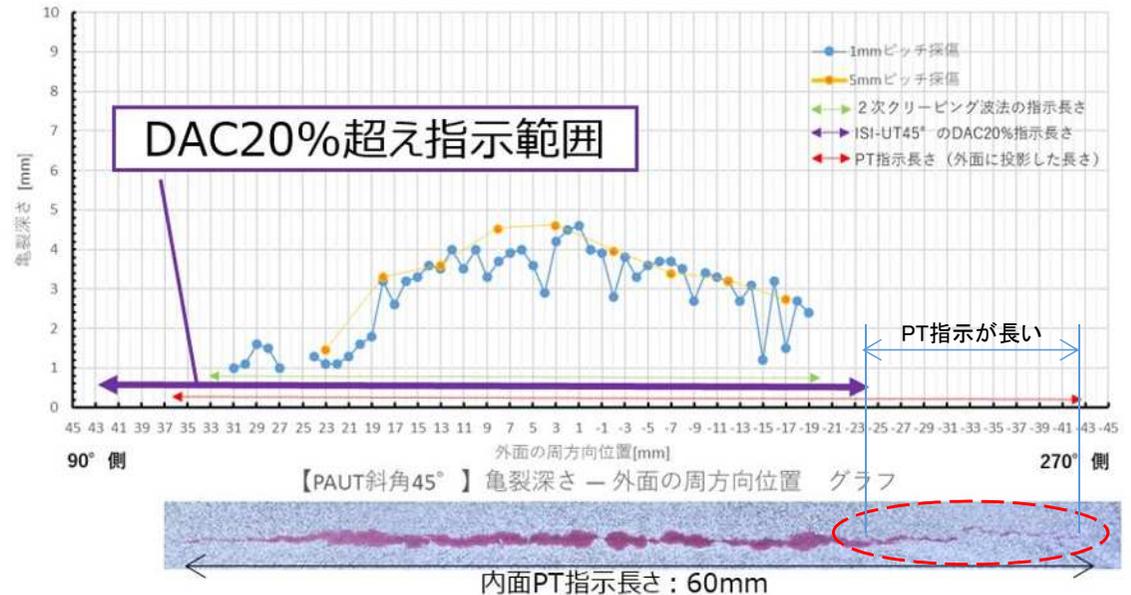
ISI-UT(45°)とPTの指示範囲比較

UT指示長さ51mmに対し、割れの長さ（PT指示長さ）は60mmであり、UT指示長さのばらつきを考慮して整合していたと評価する。

ISIにおけるUTの周方向指示長さ測定はしきい値法(DAC20%)を用いている。90°側は超音波の拡がりのため、実際の割れ長さよりも幅広に検出したものと考える。

①における赤破線部では最大で1.8mm程度の浅く複雑なき裂のため、UTによる検出が困難であったものと考える。なお、UTS※で報告された検出限界はSCCで2.8mmとされている（疲労き裂1.6mm）。

【各部位の亀裂深さ】 ①：3.0mm ②a：4.4mm
 ②b：3.5mm ③：1.5mm

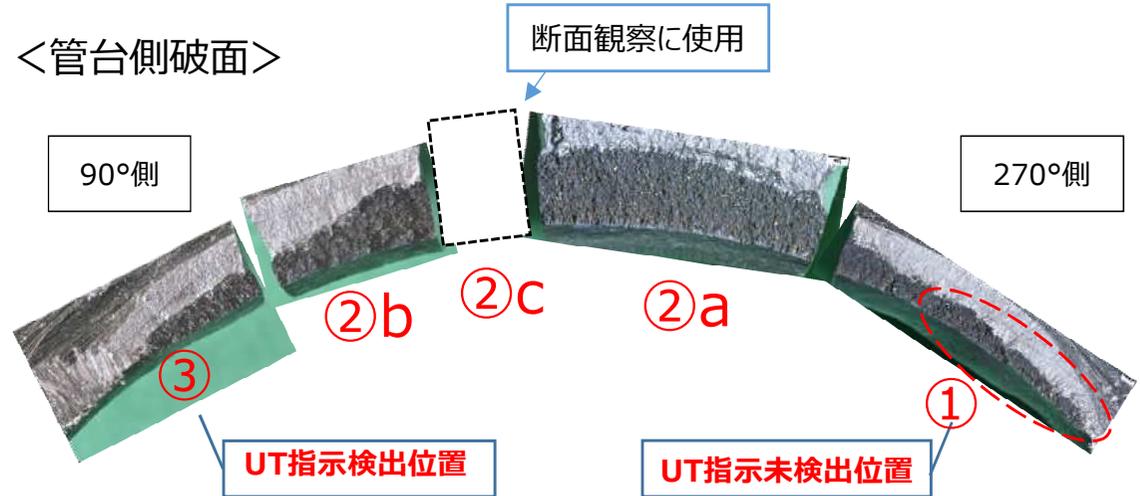
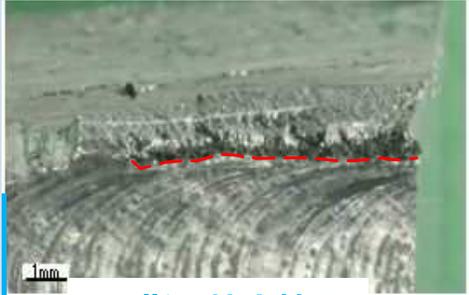
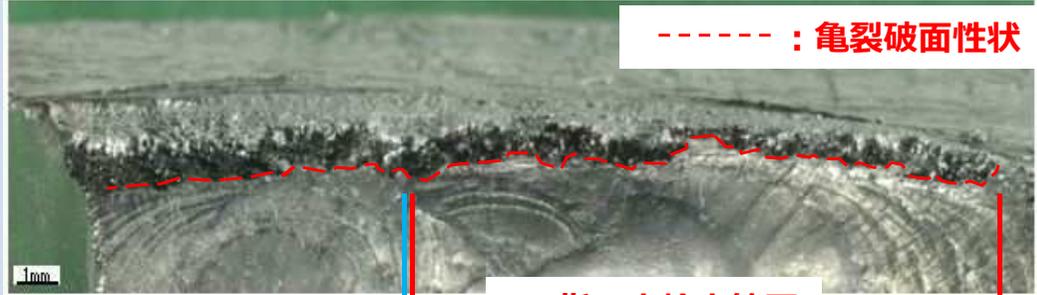
PT指示詳細

① (270°側) の当該部破面性状を調査した結果、凹凸が多いことが確認された。その結果亀裂性状の影響により①は、UTによる検出が困難であったと考える。なお、③ (90°側) では滑らかな亀裂性状であり、UTによる指示を検出している。

評価	滑らかな性状であったため、UTで幅広く検出されたと考えられる。	複雑な性状（凹凸）であったため、UTでは未検出となる範囲が生じ、PTでは指示が得られたものとする。
