# 「もんじゅ」の燃料体取出し作業の進捗状況について

日本原子力研究開発機構（JAEA）

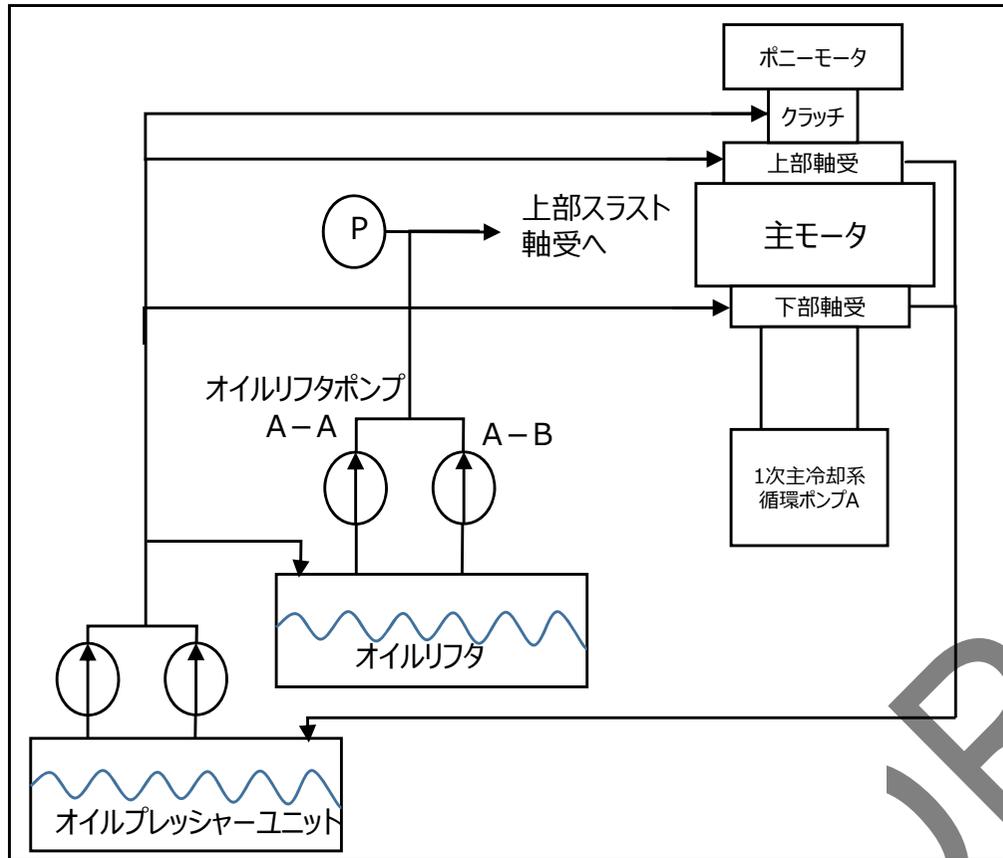
1次主循環ポンプAモータ上部軸受部内スラスト軸受への供給系統概要

- ◆ 2020年7月21日、1次主冷却系循環ポンプAをポニーモータAで運転していたところ、23：50に潤滑油系オイルリフト用ストレナ出口圧力がゼロを指示していることを確認した。このため、7月22日1：18に同ポニーモータAを停止し、1次主冷却系潤滑油系オイルリフトポンプA-A※（以下「オイルリフトポンプA-A」）を停止した。  
※1次主冷却系潤滑油系オイルリフトポンプとは、1次主循環ポンプのポニーモータによる運転時に主モータ上部軸受部内スラスト軸受に潤滑油膜を形成させるため、高圧油を供給する油ポンプ。

- ◆ その際、オイルリフトポンプA-A本体に電動機からの駆動力を伝達するカップリング部より異音を確認した。このため、オイルリフトポンプA-Aのカップリング部の開放点検を実施したところ、カップリング部のスプロケット(歯車)及びチェーンが損傷していることを確認した。

- ◆ 直近2020年7月の電動機点検において、カップリングの既設品再組み込みを行った際にスプロケット (歯車) とチェーンの元位置合わせを実施しなかった。このため、フレッチング摩耗が発生し、スプロケット及びチェーンが損傷した。

- ◆ オイルリフトポンプA-Aの同型機 5 基を確認した結果、A-Bはスプロケットの摩耗とチェーンの変形を確認。他の 4 基は健全であった。
- ◆ オイルリフトポンプA-A及びA-B電動機の健全性確認のため、単体試運転を行ったところ、反負荷側（ポンプが接続されていない方）軸受部より異音を確認。
- ◆ 分解点検を実施したところ、A-B電動機ベアリングの内面に微かな摩耗を確認。A-A電動機ベアリングは異常なし。
- ◆ オイルリフトポンプA-A、A-B電動機ベアリングの交換を実施し試運転の結果、異音は発生せず安定して運転できていることを確認。
- ◆ 11月20日にオイルリフトポンプA-A及びA-Bのカップリング交換をもって保修完了。

発生要因	対策	実施状況
<ul style="list-style-type: none"> <li>●発注仕様書に               <ul style="list-style-type: none"> <li>・カップリング組立時の注意点や確認事項</li> <li>・カップリング等の機械部品組立を行うための力量要件等を記載していなかった。</li> </ul> </li> <li>●カップリング等の機械部品の交換や再利用に関し、基準や注意点について点検要領書に記載していなかった。</li> </ul>	<ul style="list-style-type: none"> <li>◆以下について、該当するQMS文書を改正しルールとして定める。               <ul style="list-style-type: none"> <li>・機械部品の分解点検後の再組立を実施する際は機械品の受注者が再組立を実施する。</li> <li>・電動機側受注者が単独で作業を実施する場合、機械品の組立に関する知識や技能を有する作業員を配置する。</li> <li>・カップリング等の機械部品の交換や再利用について、その確認事項を明確にするか、部品を新品に交換する。</li> <li>・カップリング等の機械部品の分解・再組立について、手順、ホールドポイントを点検要領に明確にし、記録(写真)を残す。</li> </ul> </li> <li>◆当該機器の発注仕様書、点検要領書に基準や注意点を記載する。</li> </ul>	<ul style="list-style-type: none"> <li>・QMS文書「<u>もんじゅ調達管理要領</u>」、「<u>施工管理運用要領</u>」の<u>改正を行い</u>、関係者への周知<u>教育を実施</u>した。</li> <li>・当該機器の<u>発注仕様書案</u>、<u>点検要領書案</u>に<u>基準や注意点を記載済</u>。</li> </ul>

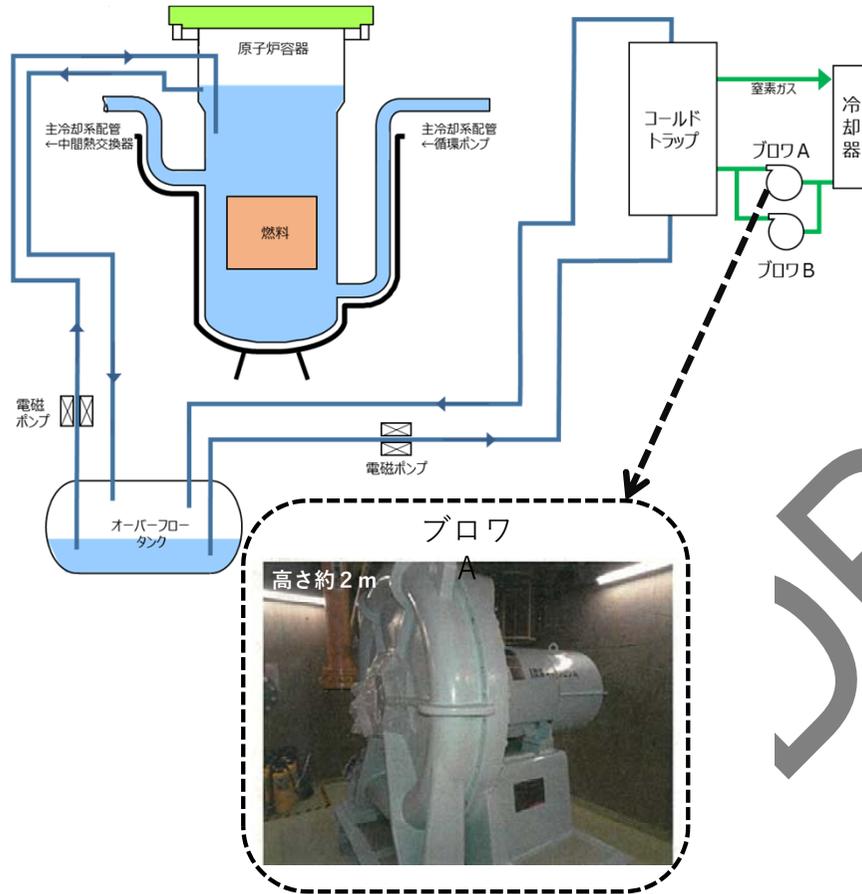
- 1次ナトリウム純化運転を開始するために循環ブロワA号機を起動したところ、(2019年)7月17日、警報とともに停止したため、B号機を起動しナトリウム純化運転を継続(現在も継続運転中)

- 分解した結果、軸(シャフト)の変形、ランナ(フィン)、軸受等の損傷を確認
- 併せて、電動機の軸受が逆に取り付けられていることを確認(当該軸受は片側のスラスト力を受けるアンギユラ軸受であり、表裏がある)

- 軸受を逆方向に取り付けた状態で運転したため、軸受が損傷、軸(シャフト)が偏心し、ランナ等が接触し、停止に至ったものと推測
