大飯発電所 3号機
加圧器スプレイライン配管溶接部における
事象の発生原因および対策について

関西電力株式会社

2020年12月 日

大飯発電所 3 号機 加圧器スプレイライン配管溶接部における有意な指示の対応として、当該配管の破面観察等の分析調査を実施し、事象の発生原因および対策について以下のとおり、報告する。

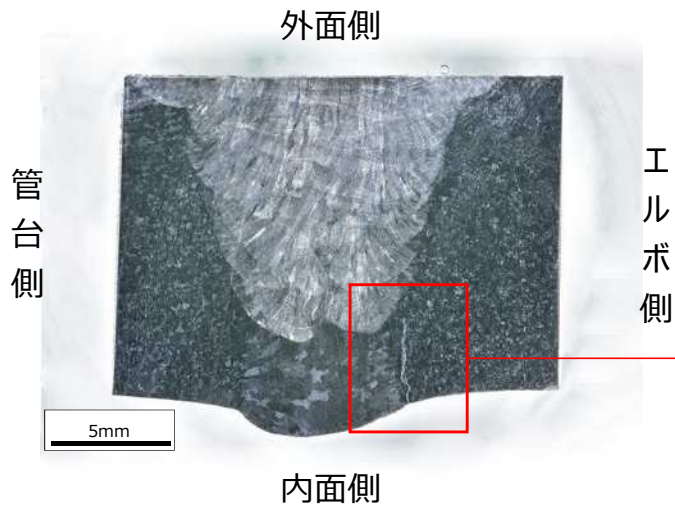
図1：断面マクロ観察

- 断面マクロ・ミクロ観察の結果、当該部の割れは溶接境界極近傍の母材部を起点として粒界に沿って進展しており、主亀裂の進展経路は母材部の境界に沿って進展している。
(分岐した亀裂が溶接金属に接したのも一部あり)
- 割れの発生表面にはシンニング加工による微細化層は確認できなかった。

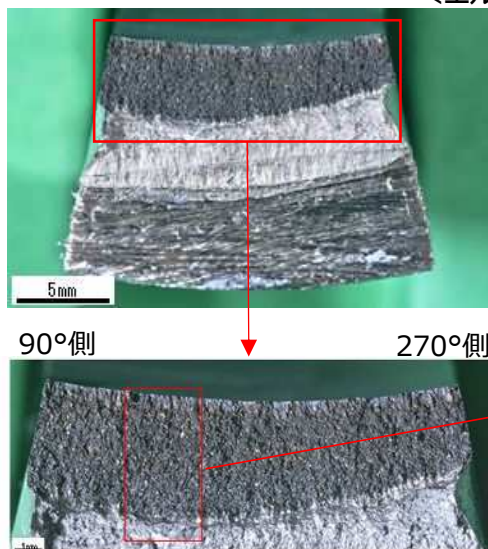
図1：破面マクロ観察

- 亀裂最深部の破面ミクロ観察の結果、**破面全体にわたって応力腐食割れ**がよく見られる、**粒界割れが認められた**。
- **疲労による割れの特徴であるビーチマークやストライエーションは認められなかった**。
- 破面観察から**Cl-SCCの特徴である粒内割れ**は殆ど認められず、付着物EDS分析から**Cl等の有害な元素**は認められなかった。

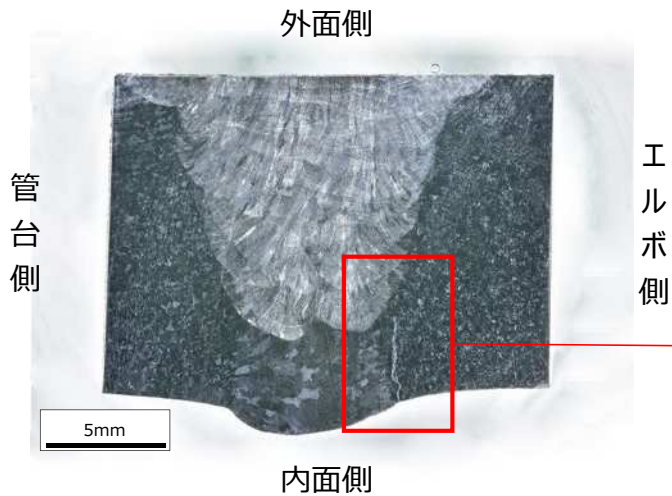
図1：断面マクロ観察

➤ O₂SCCの特徴である鋭敏化の兆候（溝状組織）は認められず、金属組織は段状組織を呈していた。

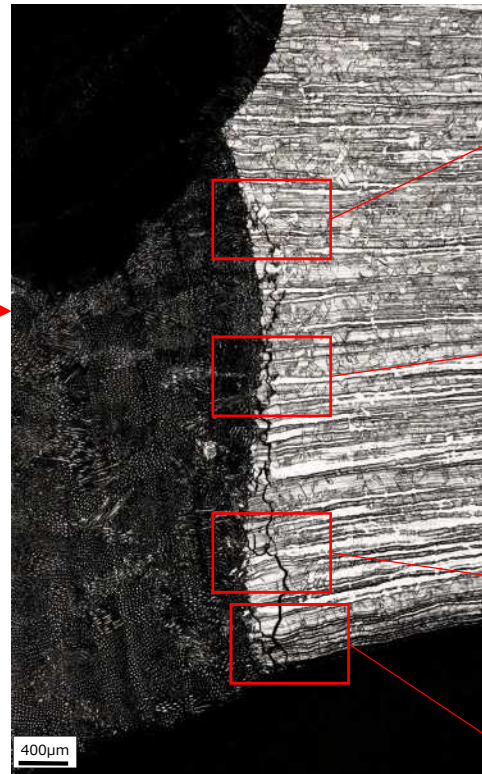
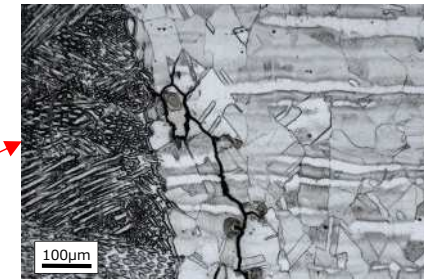
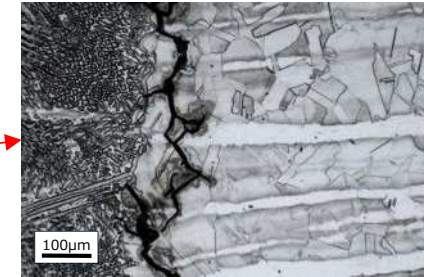
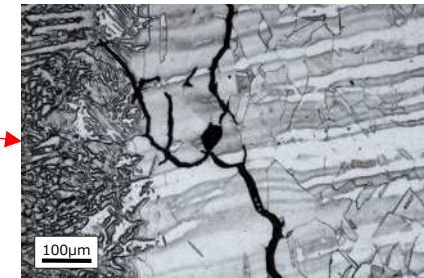
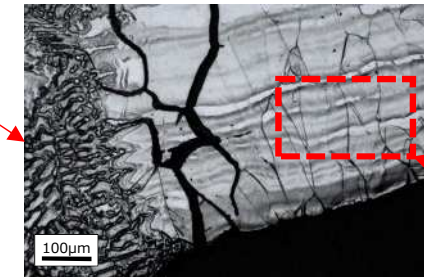
図2：断面ミクロ観察
(シュウ酸エッチング写真)

段状組織を呈している

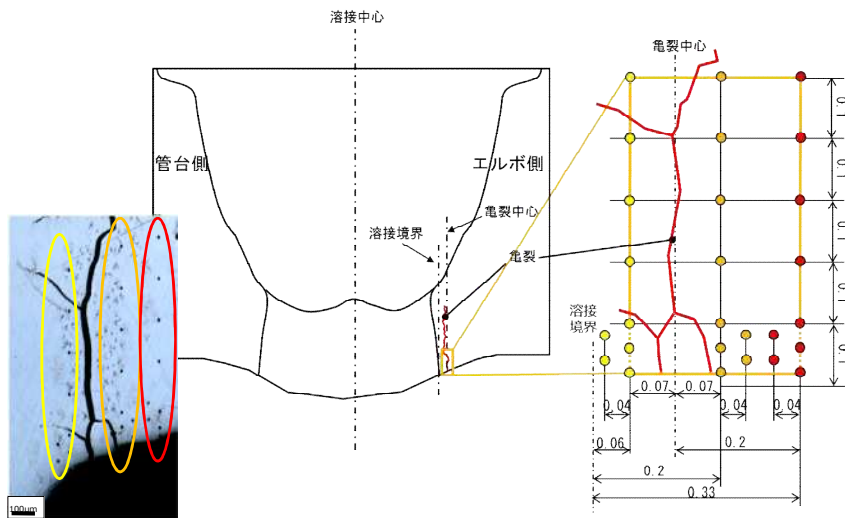
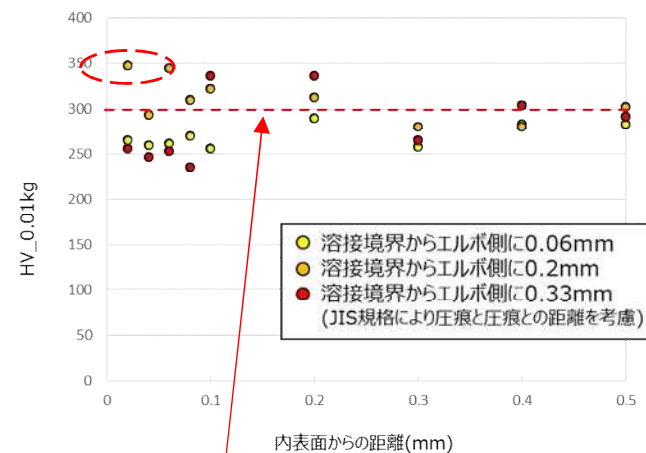
図1：硬さ計測結果 (荷重：10g)

硬さによるSCC発生の知見のある値 (300HV5)

- 硬さ計測の結果、割れ近傍の表層で350HV、内部で200HV~240HVが認められ、SCC発生・進展の知見のある値を超えて著しく硬くなっていることを確認した。

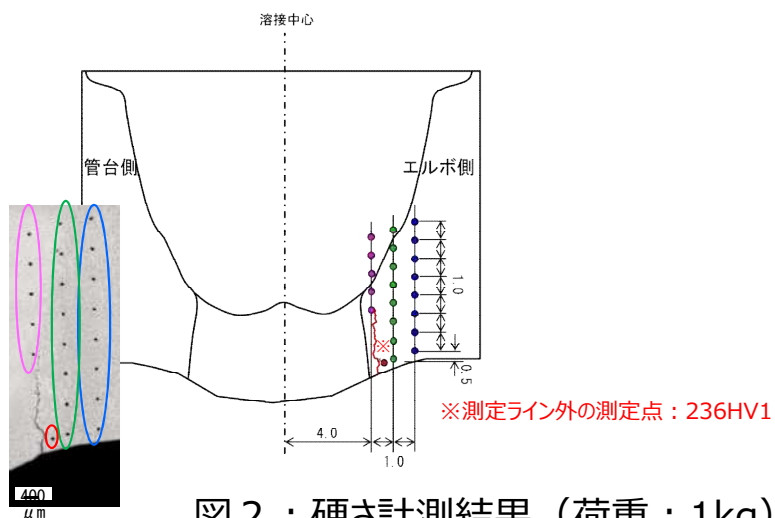
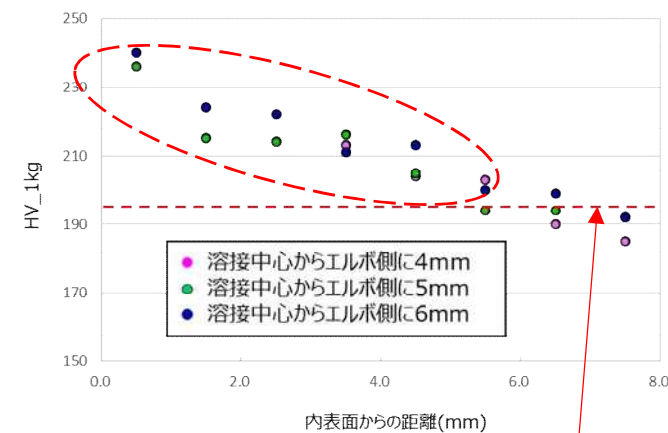
図2：硬さ計測結果 (荷重：1kg)

硬さによるSCC進展の知見のある値 (195HV1)

※測定ライン外の測定点：236HV1

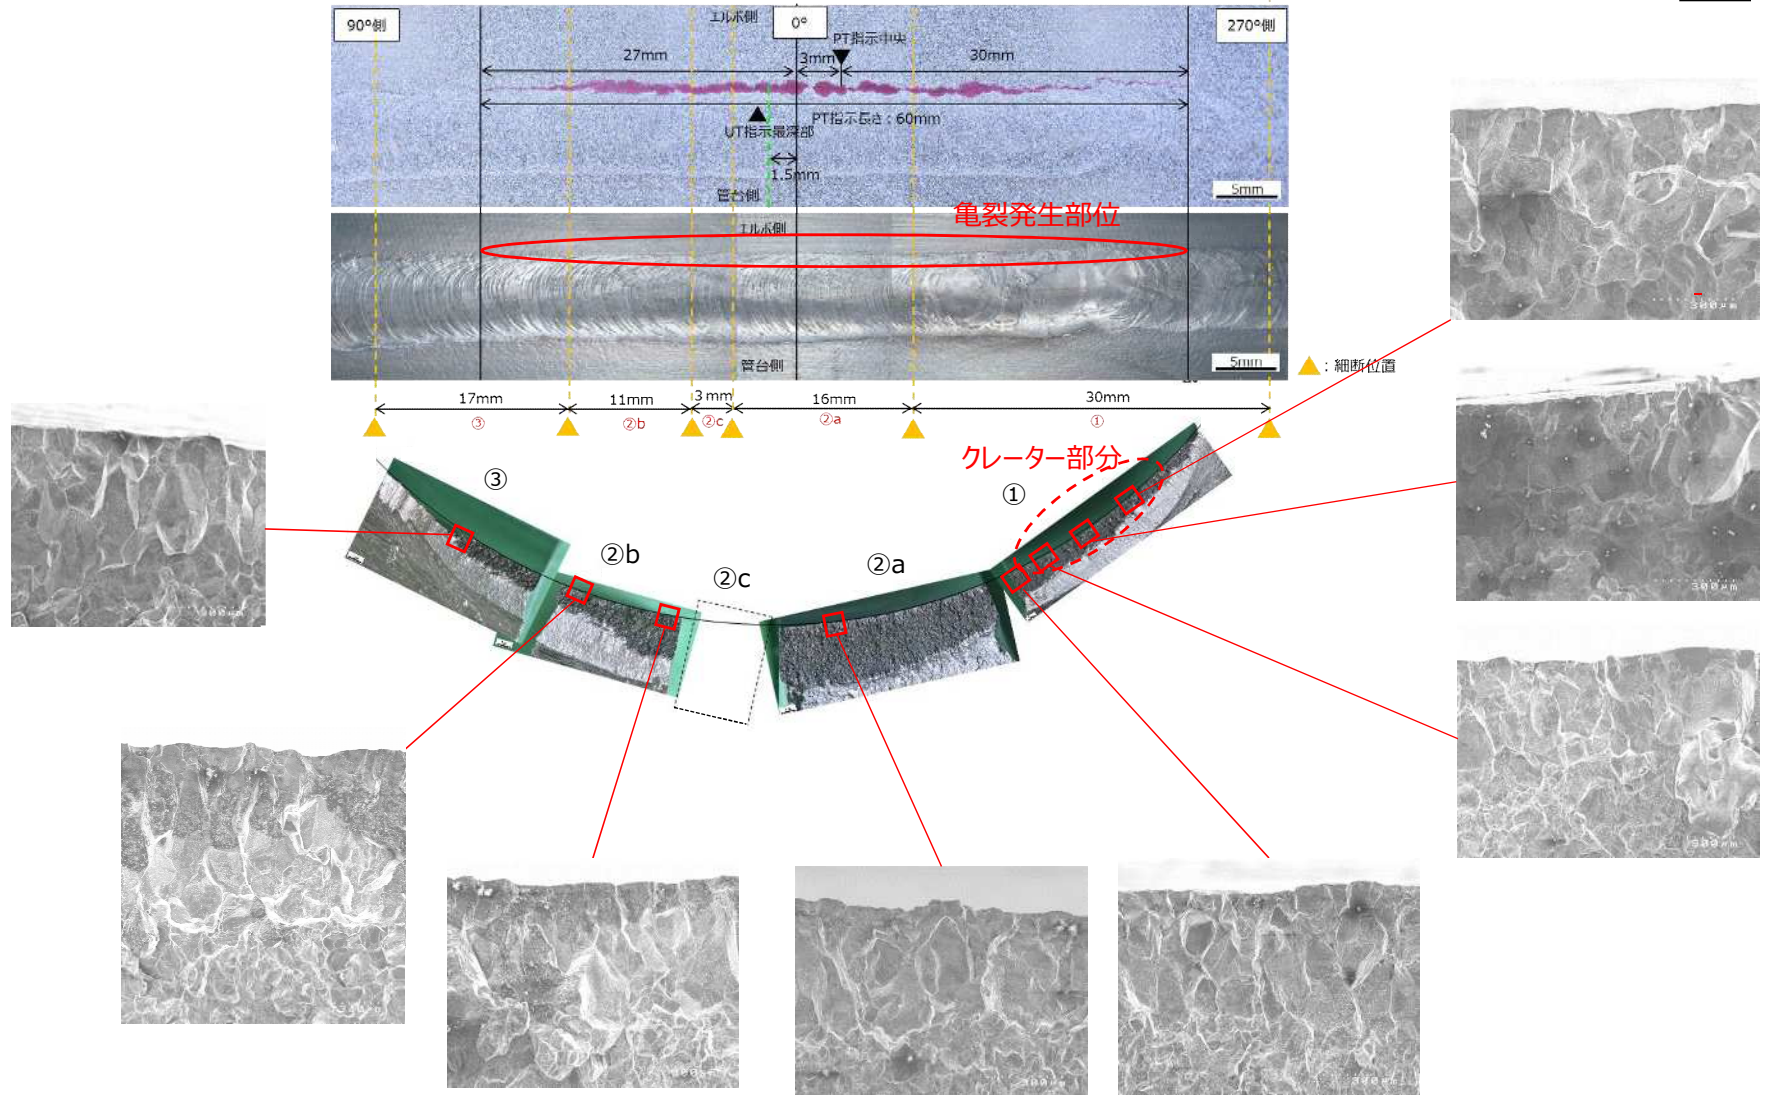
図：内面PTおよび破面マクロ・ミクロ観察

- 破面マクロ・ミクロ観察の結果、亀裂の起点に関連するような情報は破面からは確認できなかった。
- 亀裂の形状および最深部の位置を考慮すると亀裂の中心付近が起点と考えられる。

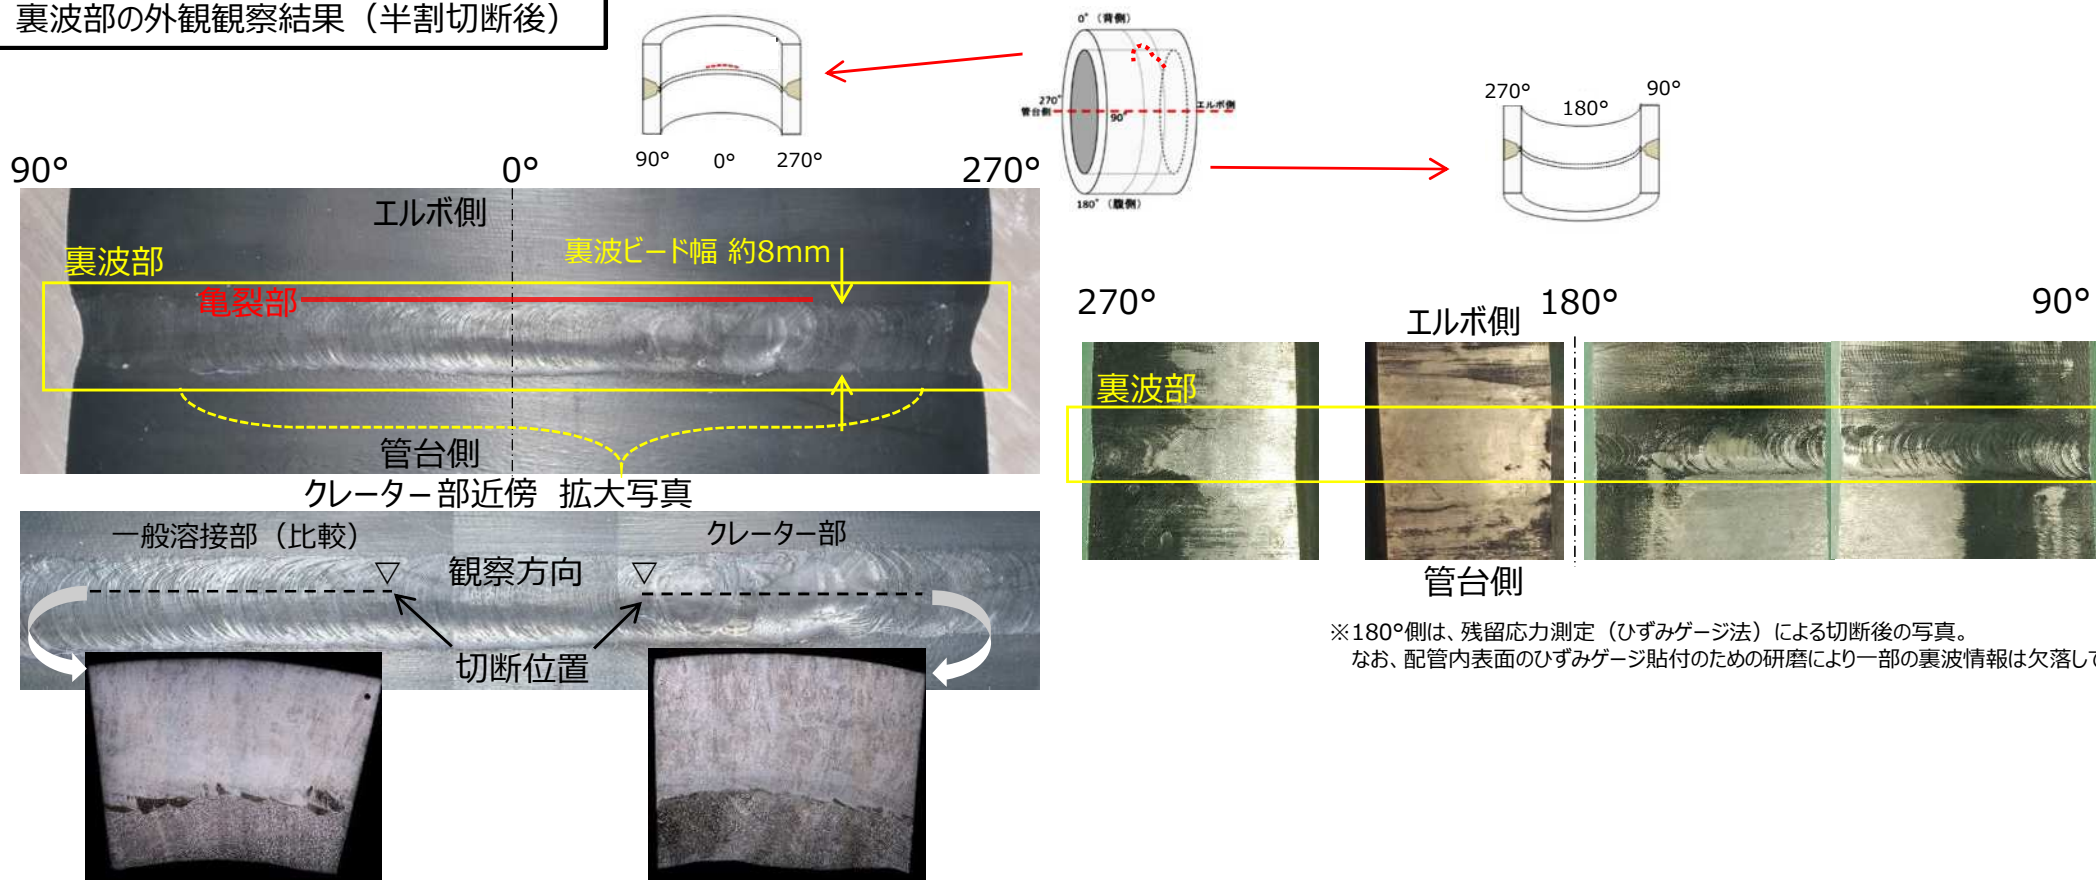
裏波部の外観観察結果 (半割切断後)

※180°側は、残留応力測定 (ひずみゲージ法) による切断後の写真。
 なお、配管内表面のひずみゲージ貼付のための研磨により一部の裏波情報は欠落している。

- **裏波ビード幅が約8mmと幅広であった。**ビード幅は360°全周にわたり同様であり、補修溶接をした場合に見られるようなビードの乱れは認められなかった。
- 溶接終端部と思われる**クレーターが2つ近接して存在**しており、周方向断面を確認した結果、**明瞭な溶接欠陥は確認されず、補修溶接の痕跡も認められなかった。**2つのクレーターはビード長さが不足していた分を追加で溶接したものと推定している。
- クレーター部は割れ中央部 (0°+3mm) から離れたところ (0°+10~20mm) に位置しており、また溶接欠陥も確認されておらず、**クレーターによる亀裂発生への影響は確認できなかった。**

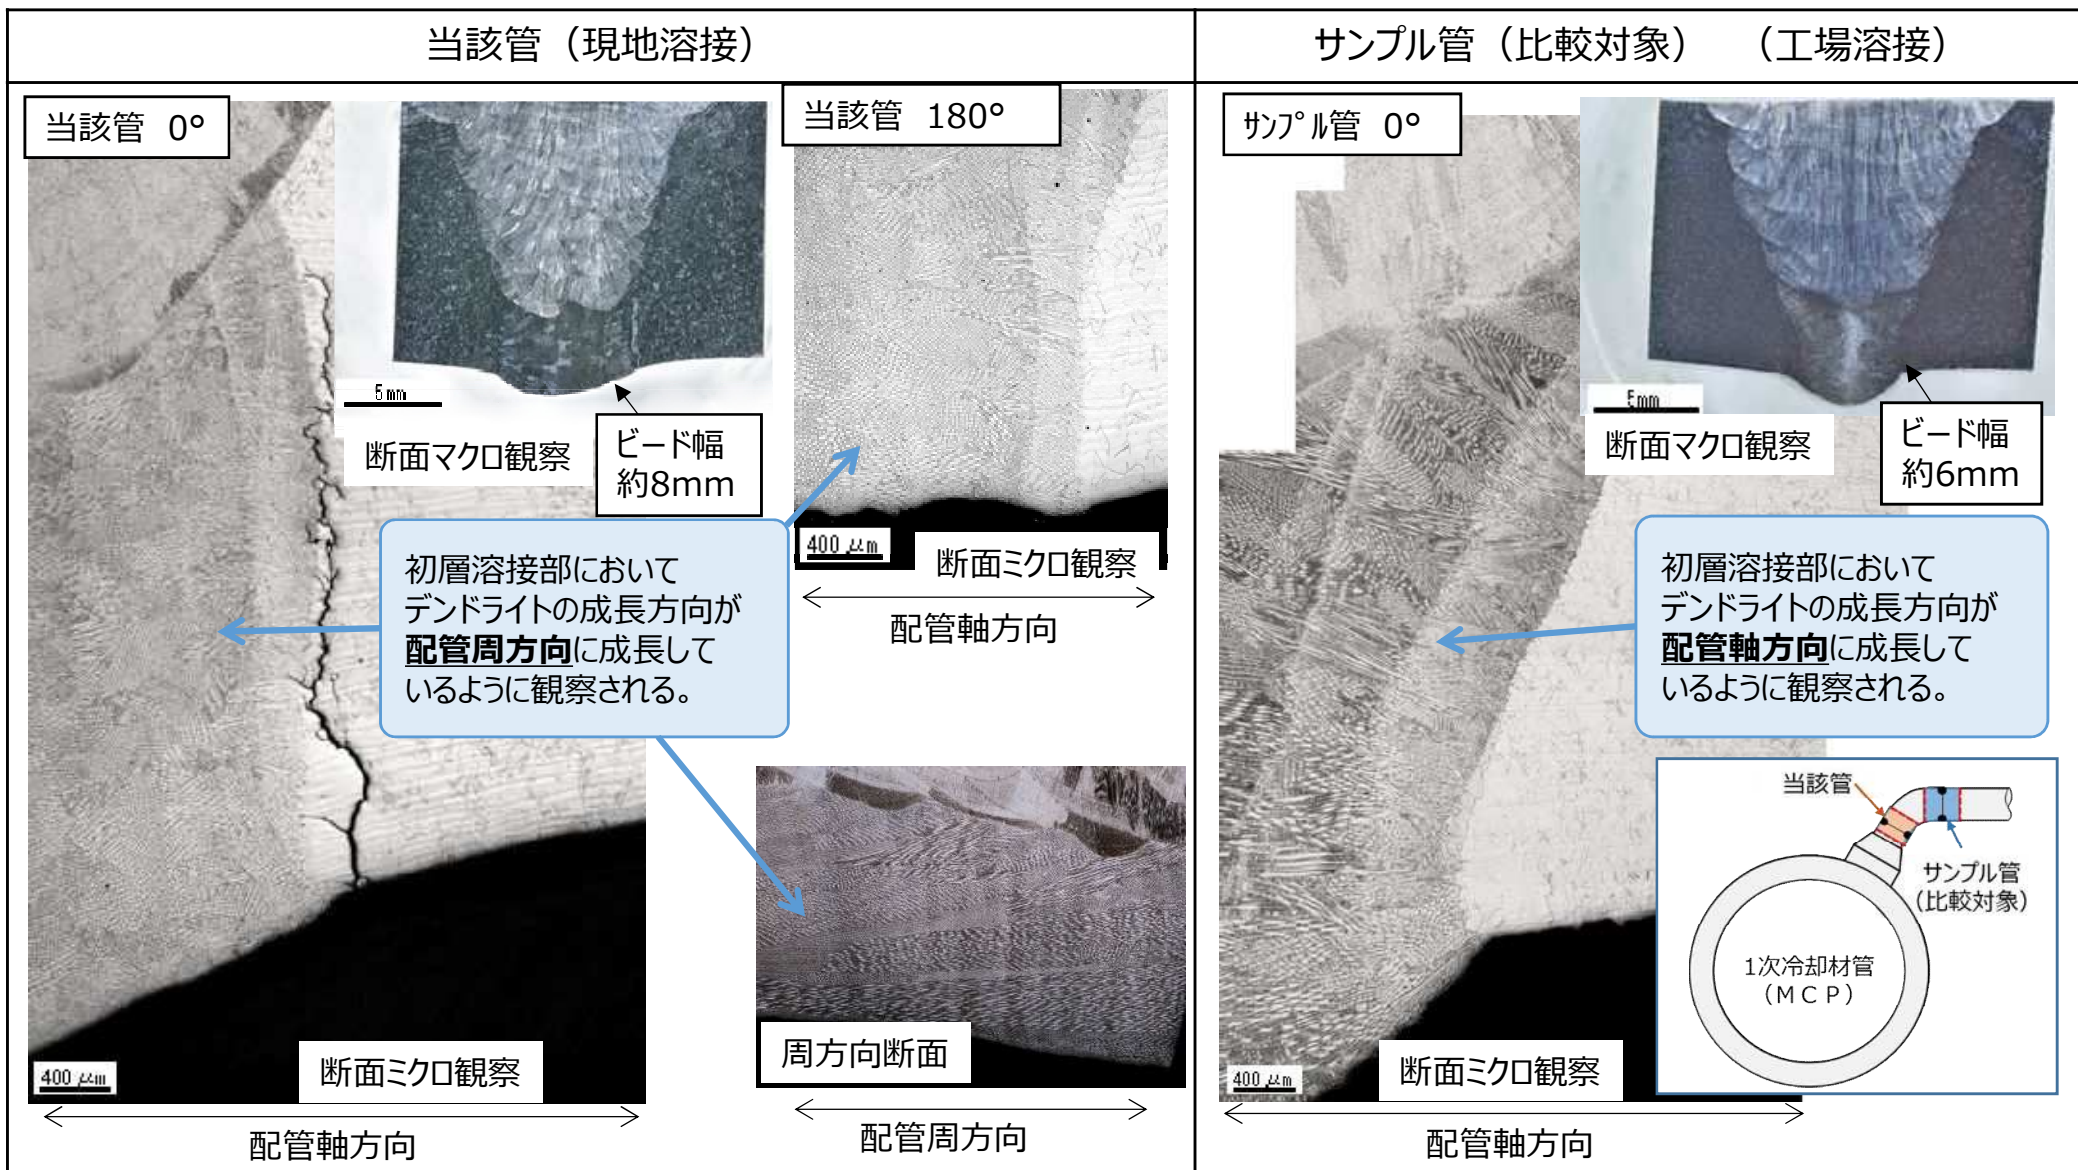
- 当該管はサンプル管と比べ、約8mmとビード幅が広がった。
- 当該管とサンプル管との溶接金属部の組織の様相に違いが認められる。(当該管ではデンドライトが周方向に、サンプル管ではデンドライトが軸方向に成長しているように観察される。)

➤ 当該管は、裏波溶接幅やデンドライト成長方向から、溶接速度が遅く、**大入熱で溶接**されたものと推察。

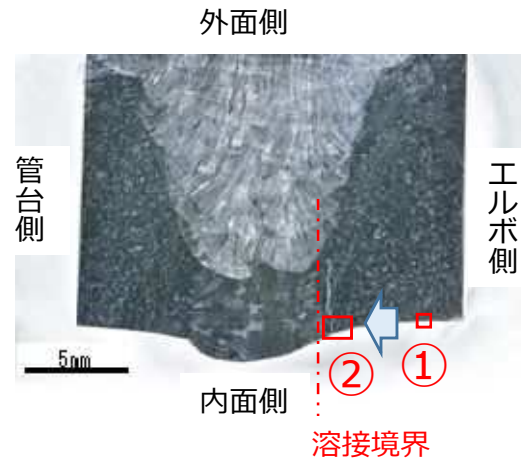
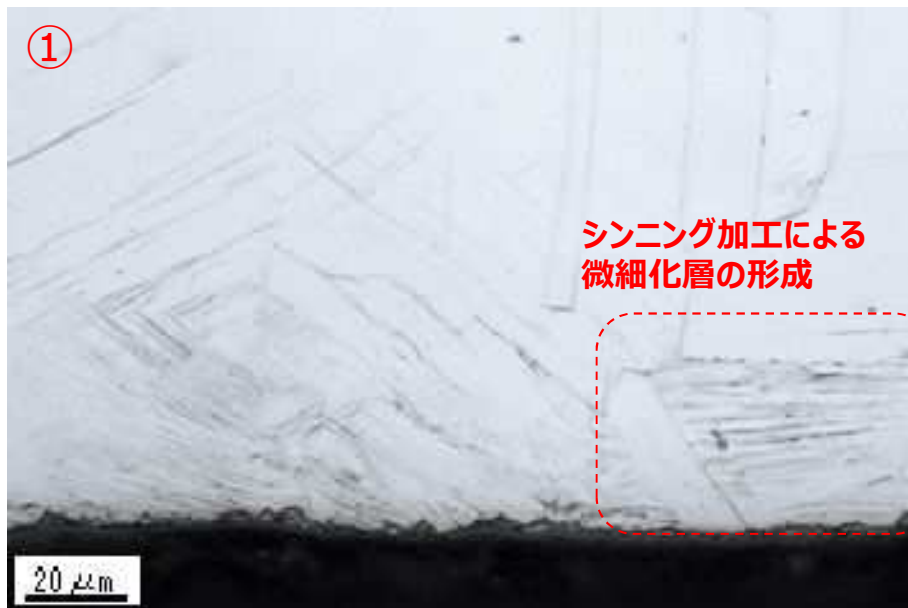
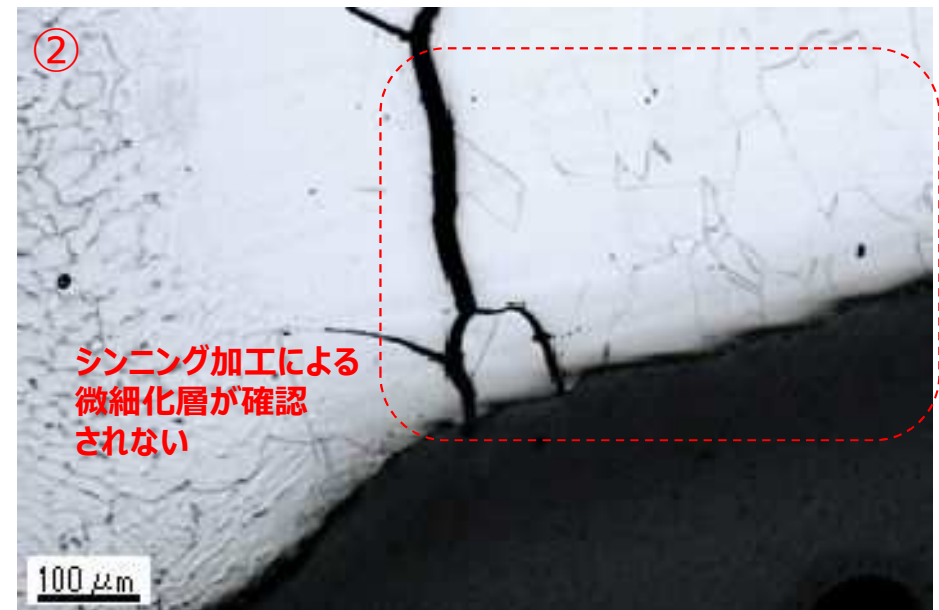
図：当該部の溶接境界近傍とシンニング部の断面ミクロ比較

割れが認められた溶接部近傍の表層②では、シンニング部①と同様の350HVを超える硬さが認められるものの、シンニング加工による微細化層は確認されないため、②における硬化はシンニング加工以外の要因によるものと考えられる。

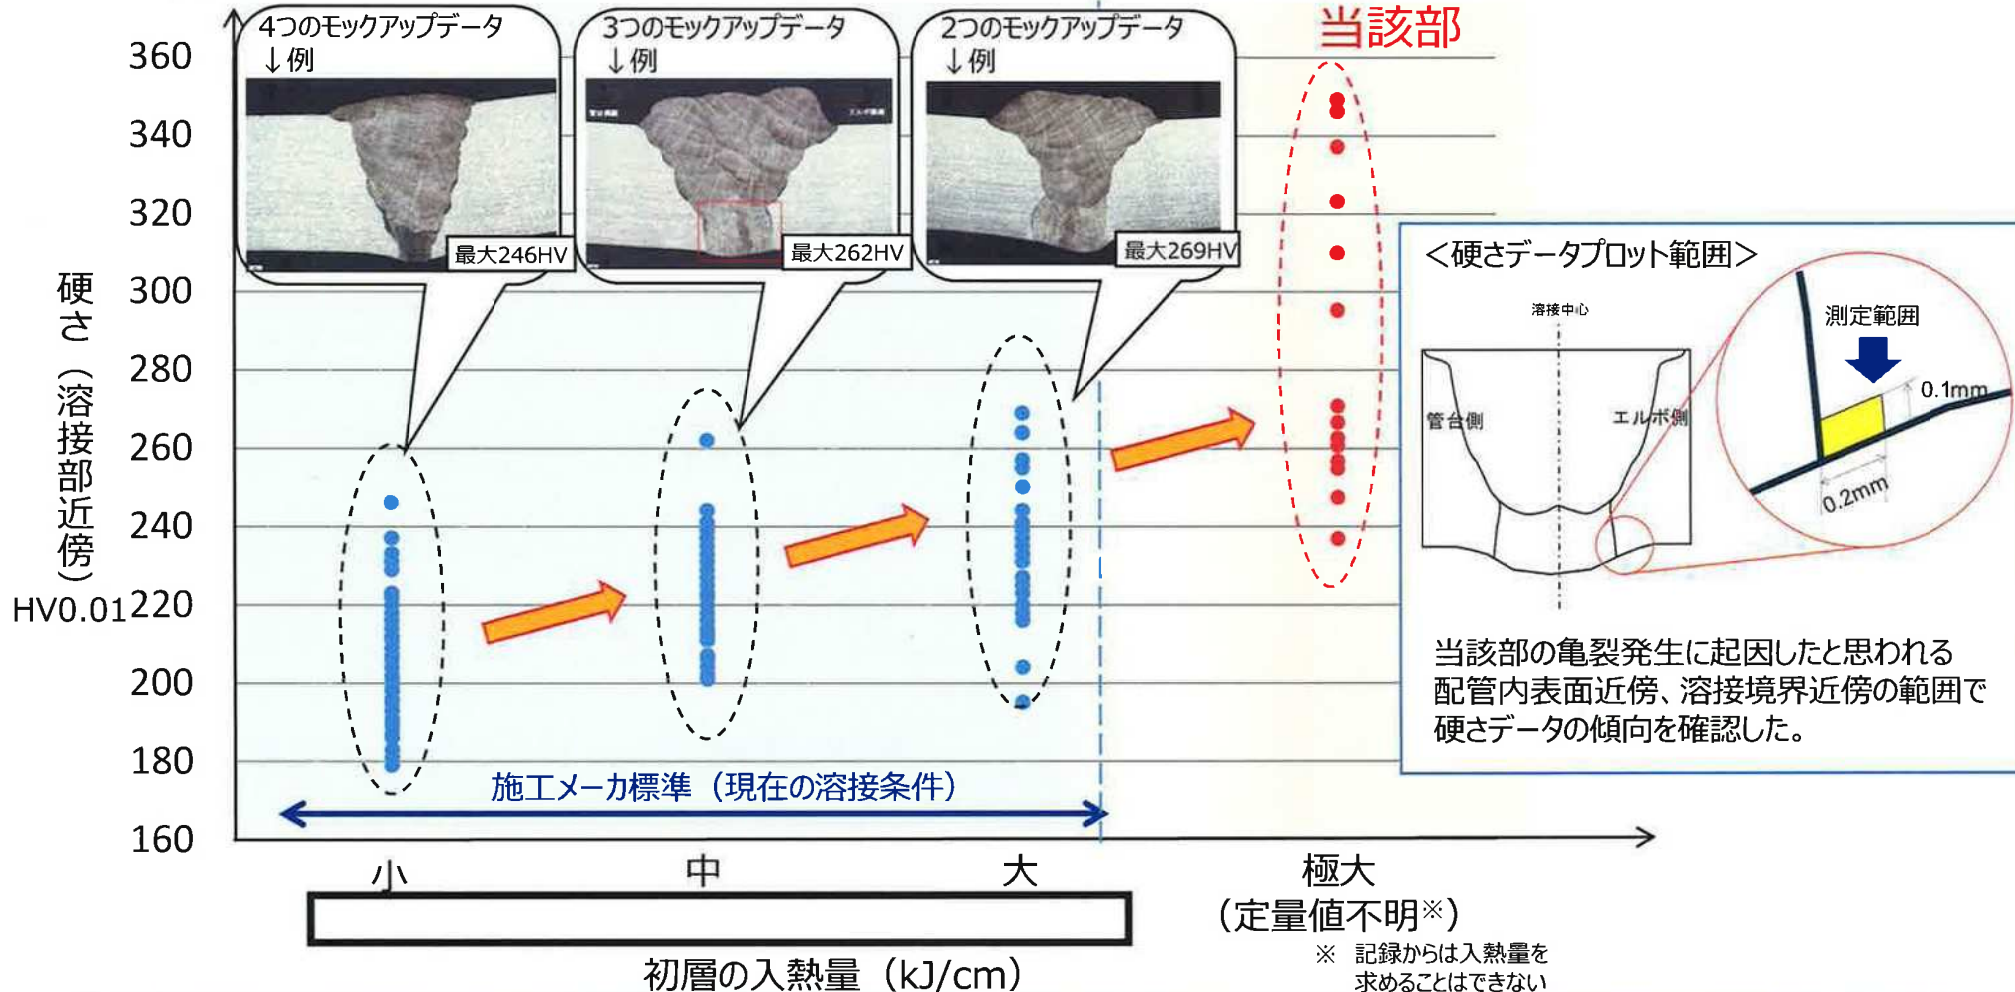
- モックアップ調査の結果、**入熱量が大きくなるにつれ、硬くなる傾向が認められた。**
- このことから**当該部においては、極めて大きな入熱量が付与されたものと推察される。**

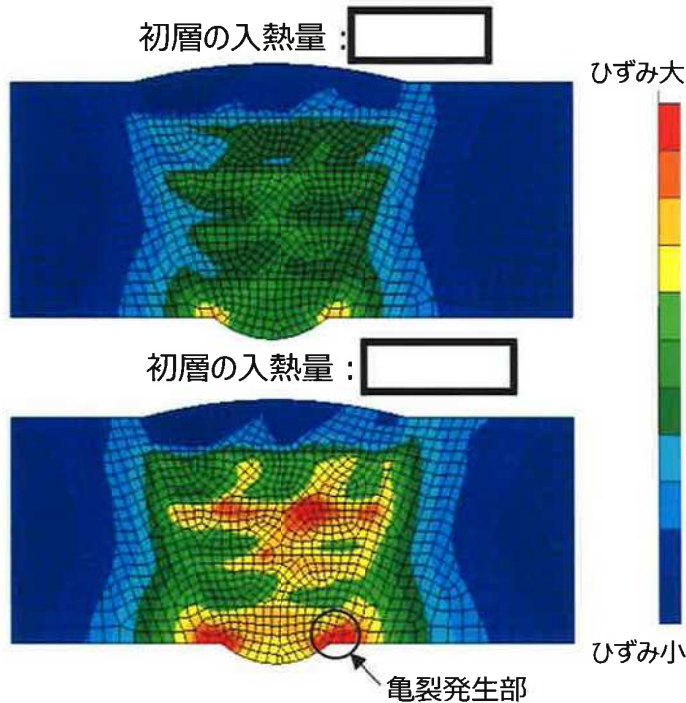
図：4B管(TIG+SMAW) 溶接模擬 FEM解析による塑性ひずみカウンター図

- 入熱が大きくなれば、塑性ひずみが増加する。
- 亀裂発生部近傍で最大塑性ひずみが存在する。

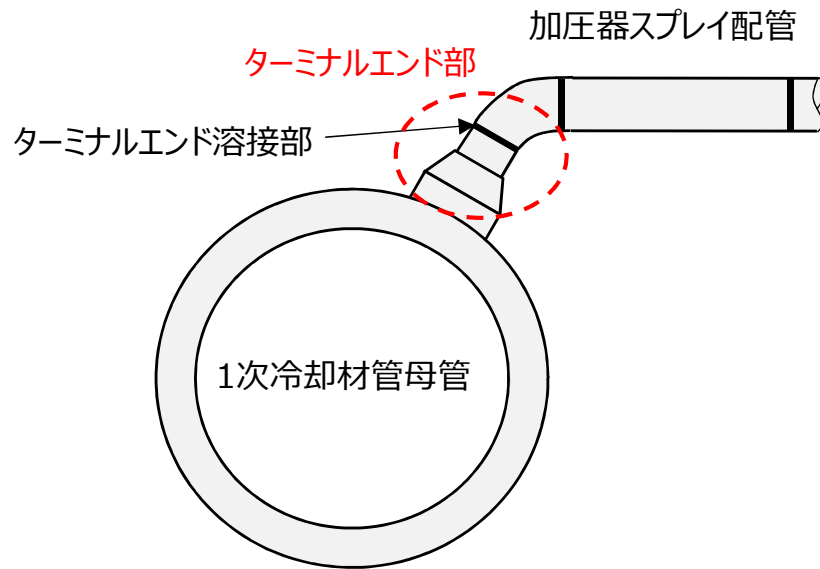
- 今回の事象が発生した部位はターミナルエンド部であった。
- ターミナルエンドは一般的に比較的高い応力が生じる可能性があることから、ISIにおける定点としても優先的に選定している。

- 当該部は、ターミナルエンドであったことで比較的高い応力が生じていたものと考察する。
