1 2月4日 公開会合の追加要求データ

補足資料

加圧器スプレイライン配管切断時の変位に基づく拘束力評価 (1/2)

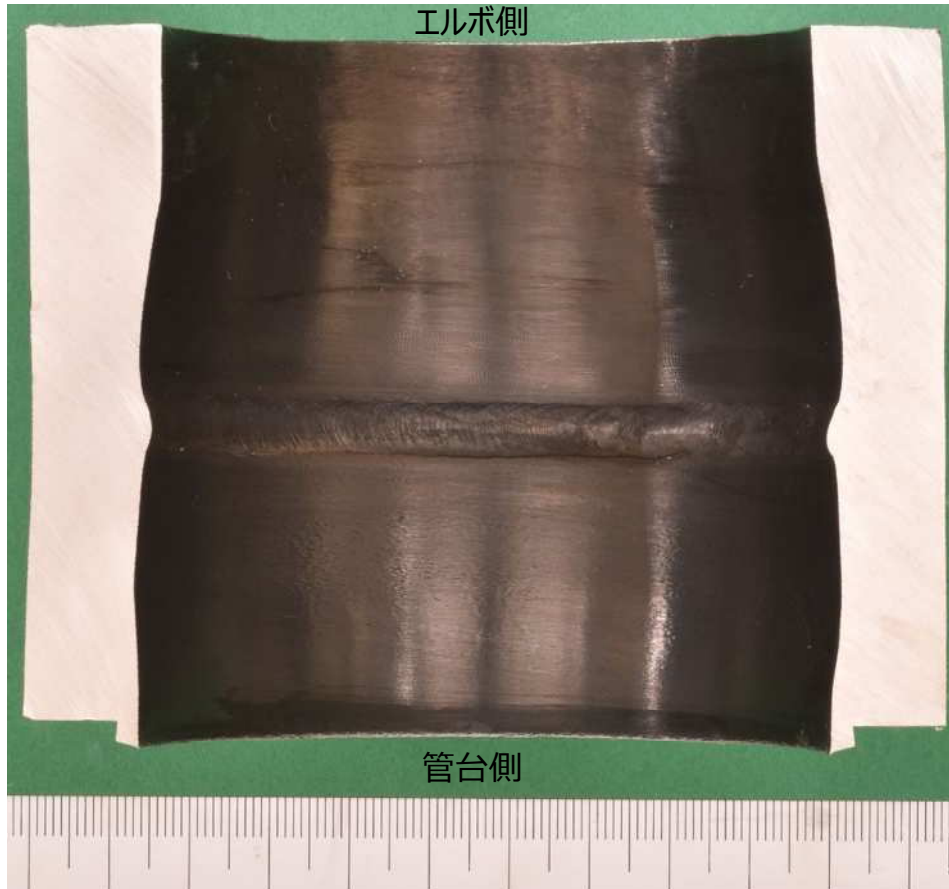
当該管 0°側 (90°-0°-270°)

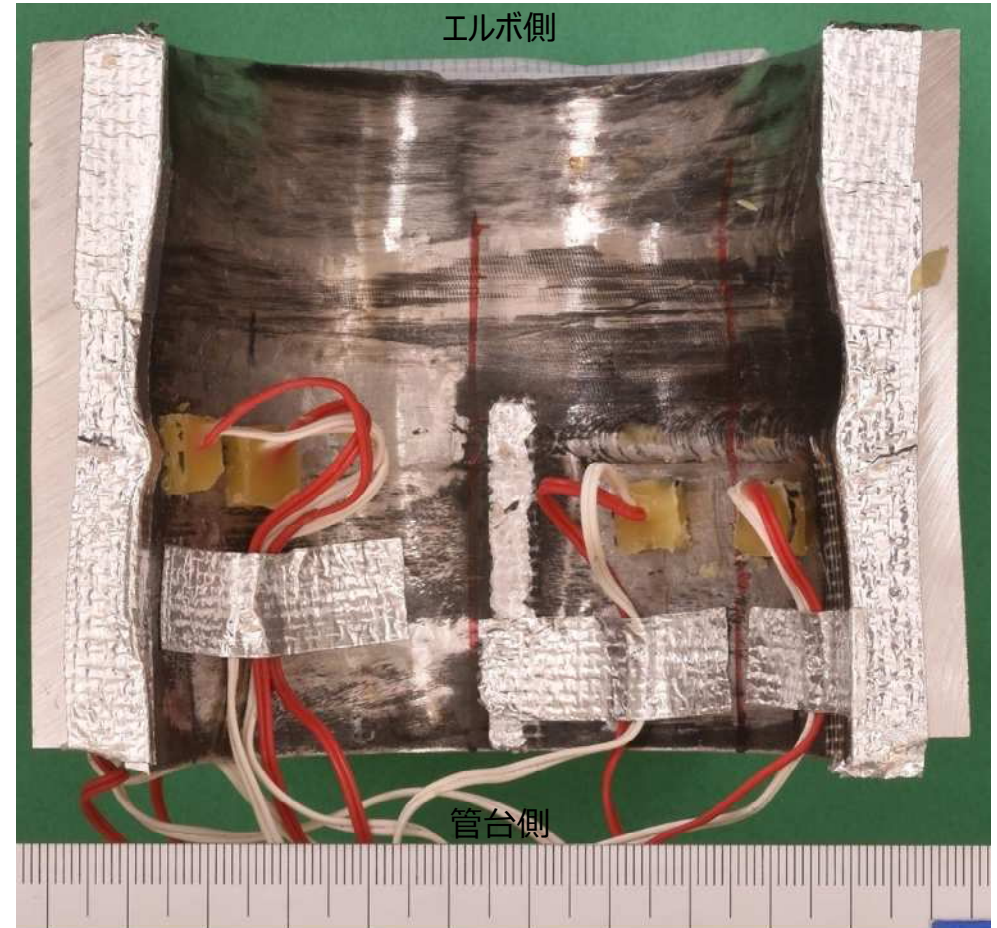
当該管 180°側 (270°-180°-90°)

180°側は残留応力計測のため
歪みゲージ貼り付け有り

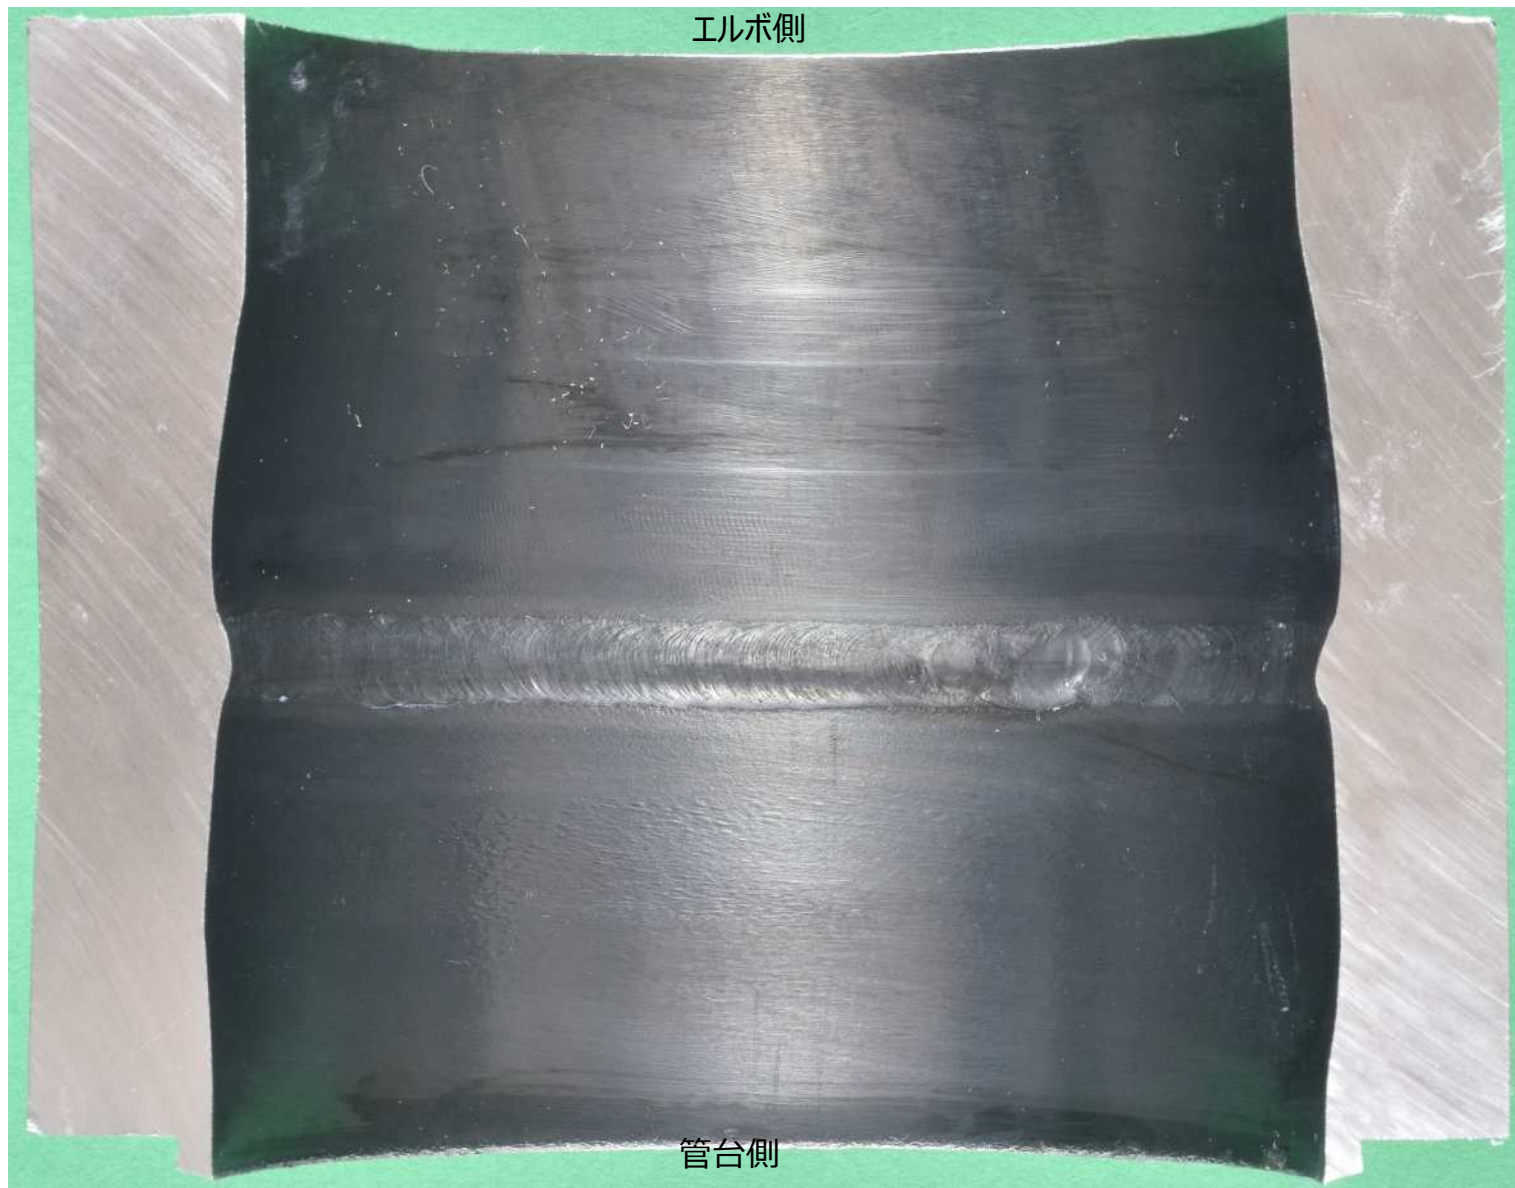
当該管 0°側 (90°-0°-270°) 拡大

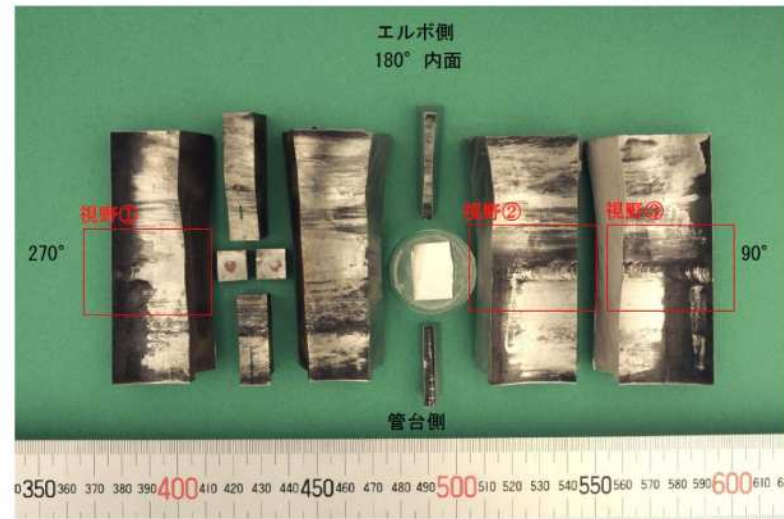
180°側から見た切断後の図

・ 180°側の内面は、残留応力測定での歪みゲージ貼り付けのために溶接ビードの研磨作業を一部で実施している。

・ 内面側の歪みゲージ貼り付け作業に伴う表面研磨により溶接部ビード形状の情報が一部欠落している。

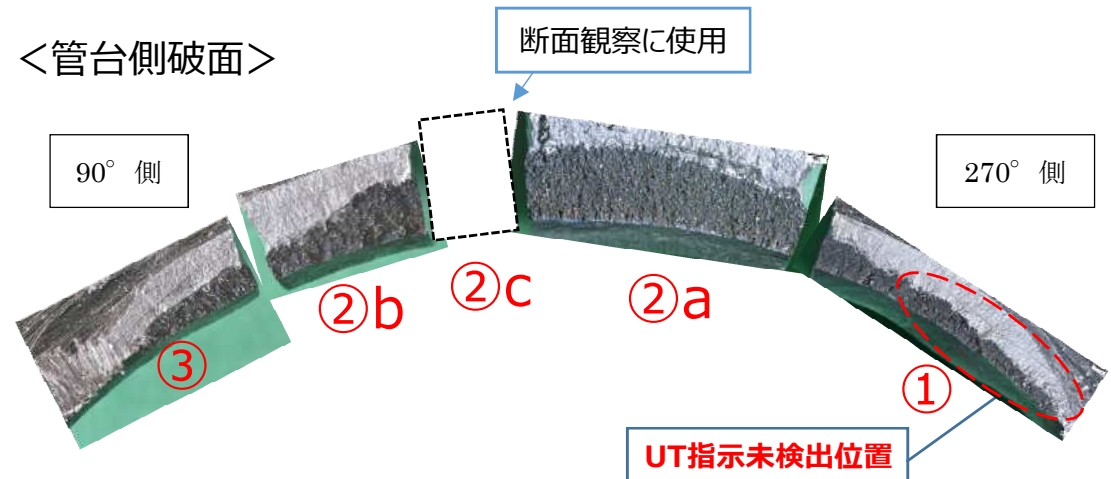
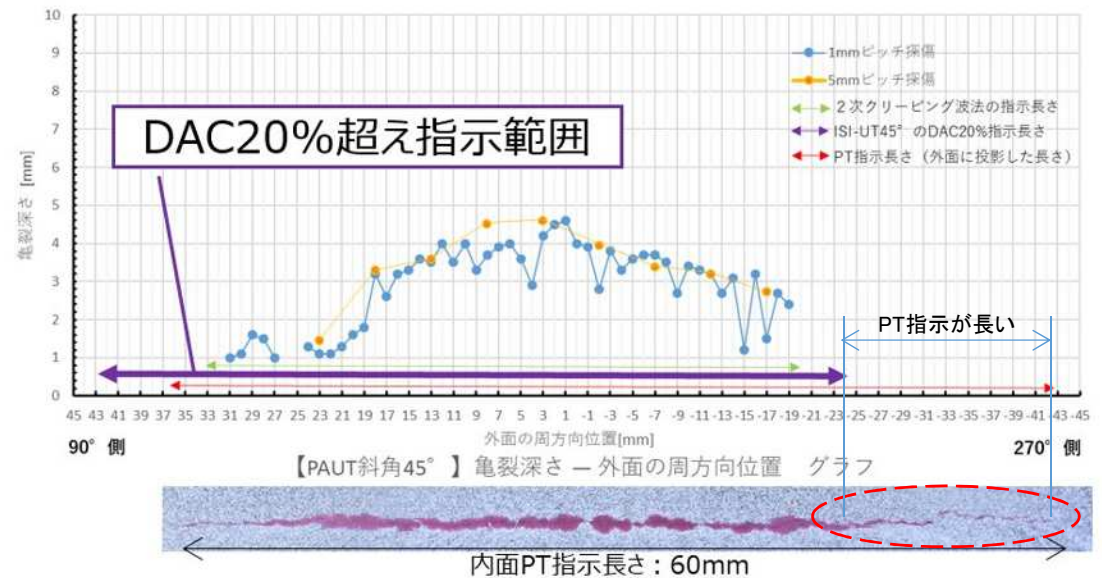
ISI-UT(45°)とPTの指示範囲比較

UT指示長さ51mmに対し、割れの長さ（PT指示長さ）は60mmであり、UT指示長さのばらつきを考慮して整合していたと評価する。

90°側：UT指示長さがPT指示長さより長い

ISIにおけるUTの周方向指示長さ測定はしきい値法(DAC20%)を用いている。90°側は超音波の拡がりのため、実際の割れ長さよりも幅広に検出したものとする。

270°側：UT指示長さがPT指示長さより短い

①における赤破線部では最大で1.8mm程度の浅く複雑なき裂のため、UTによる検出が困難であったものとする。なお、UTS※で報告された検出限界はSCCで2.8mmとされている（疲労き裂1.6mm）。

[各部位の亀裂深さ] ①：3.0mm ②a：4.4mm
②b：3.5mm ③：1.5mm

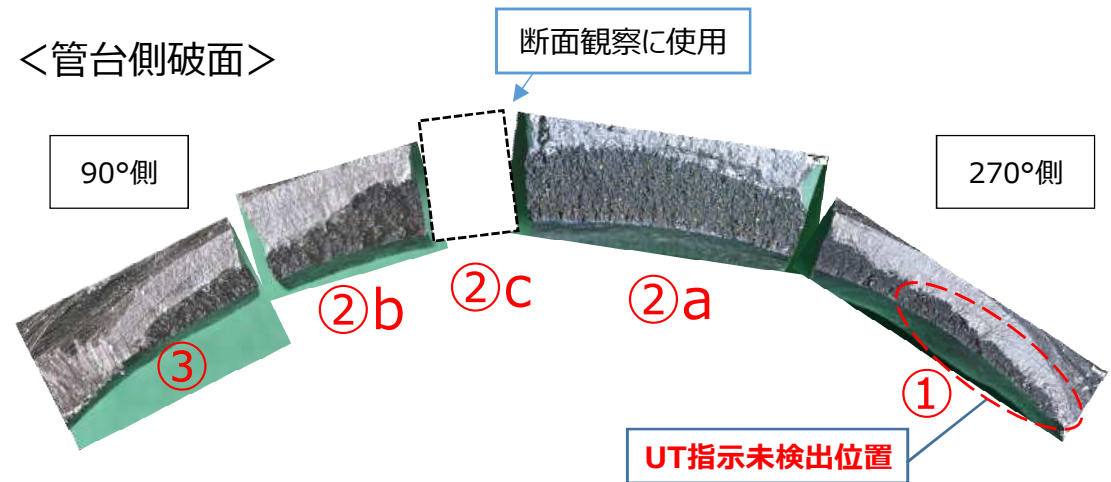
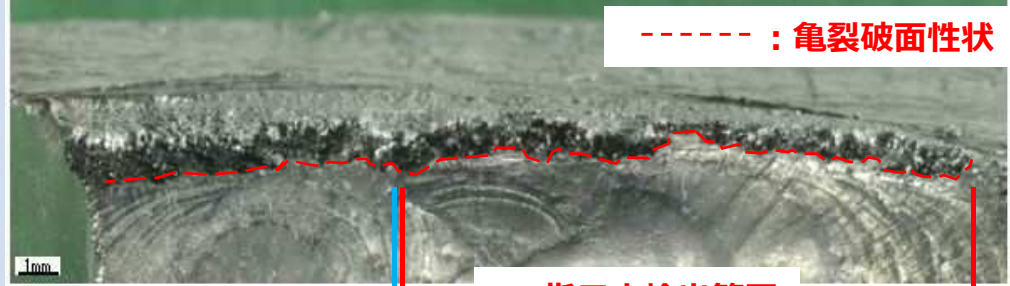
PT指示詳細

① (270°側) の当該部破面性状を調査した結果、凹凸が多いことが確認された。その結果亀裂性状の影響により①は、UTによる検出が困難であったと考える。なお、③ (90°側) では滑らかな亀裂性状であり、UTによる指示を検出している。

評価	滑らかな性状であったため、UTで幅広く検出されたと考えられる。	複雑な性状（凹凸）であったため、UTでは未検出となる範囲が生じ、PTでは指示が得られたものとする。

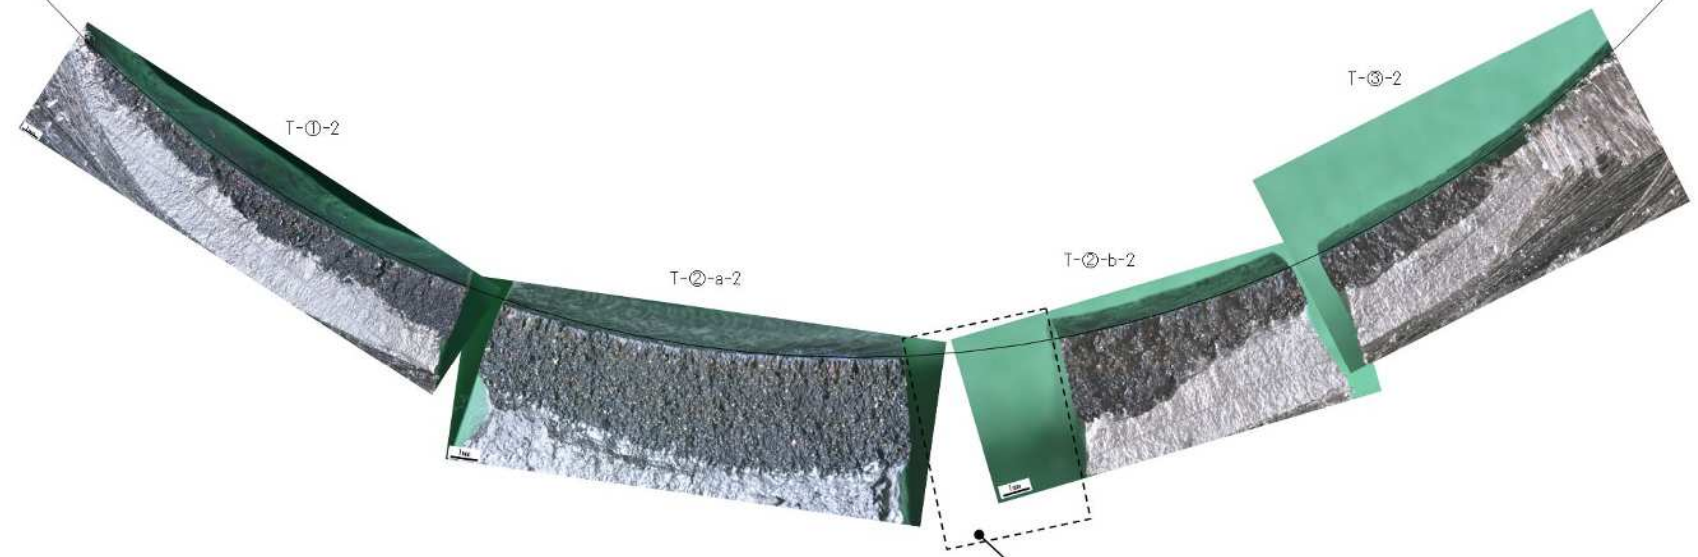
図6 加圧器スプレライン配管 当該管 破面外観結果破面外観結果 (破面全域 管台側)

H-②-c
: 破面開放せずに断面マクロ・ミクロ・SEM 組織観察を実施

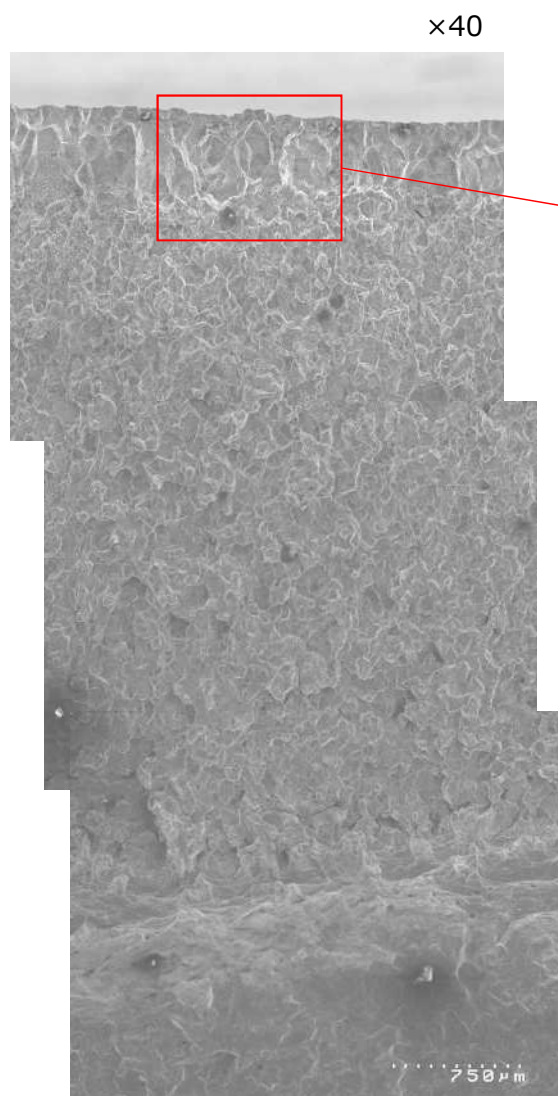
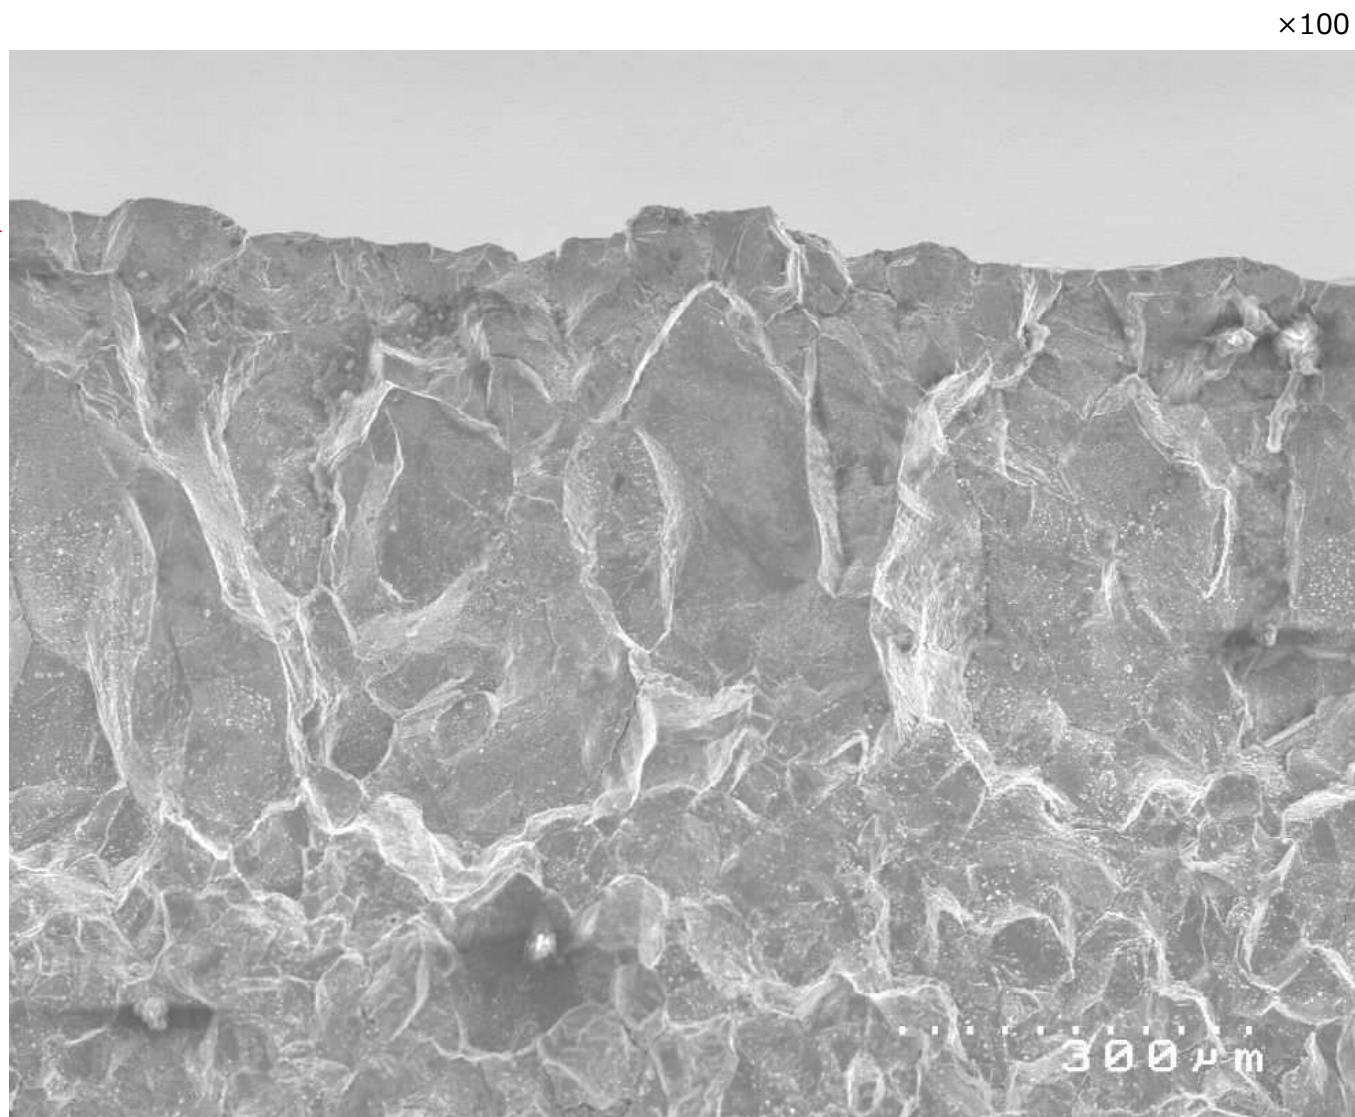
(内表面近傍拡大)

内表面近傍の破面を拡大観察し、表層近傍の破面も粒界割れの特徴を有することを確認。

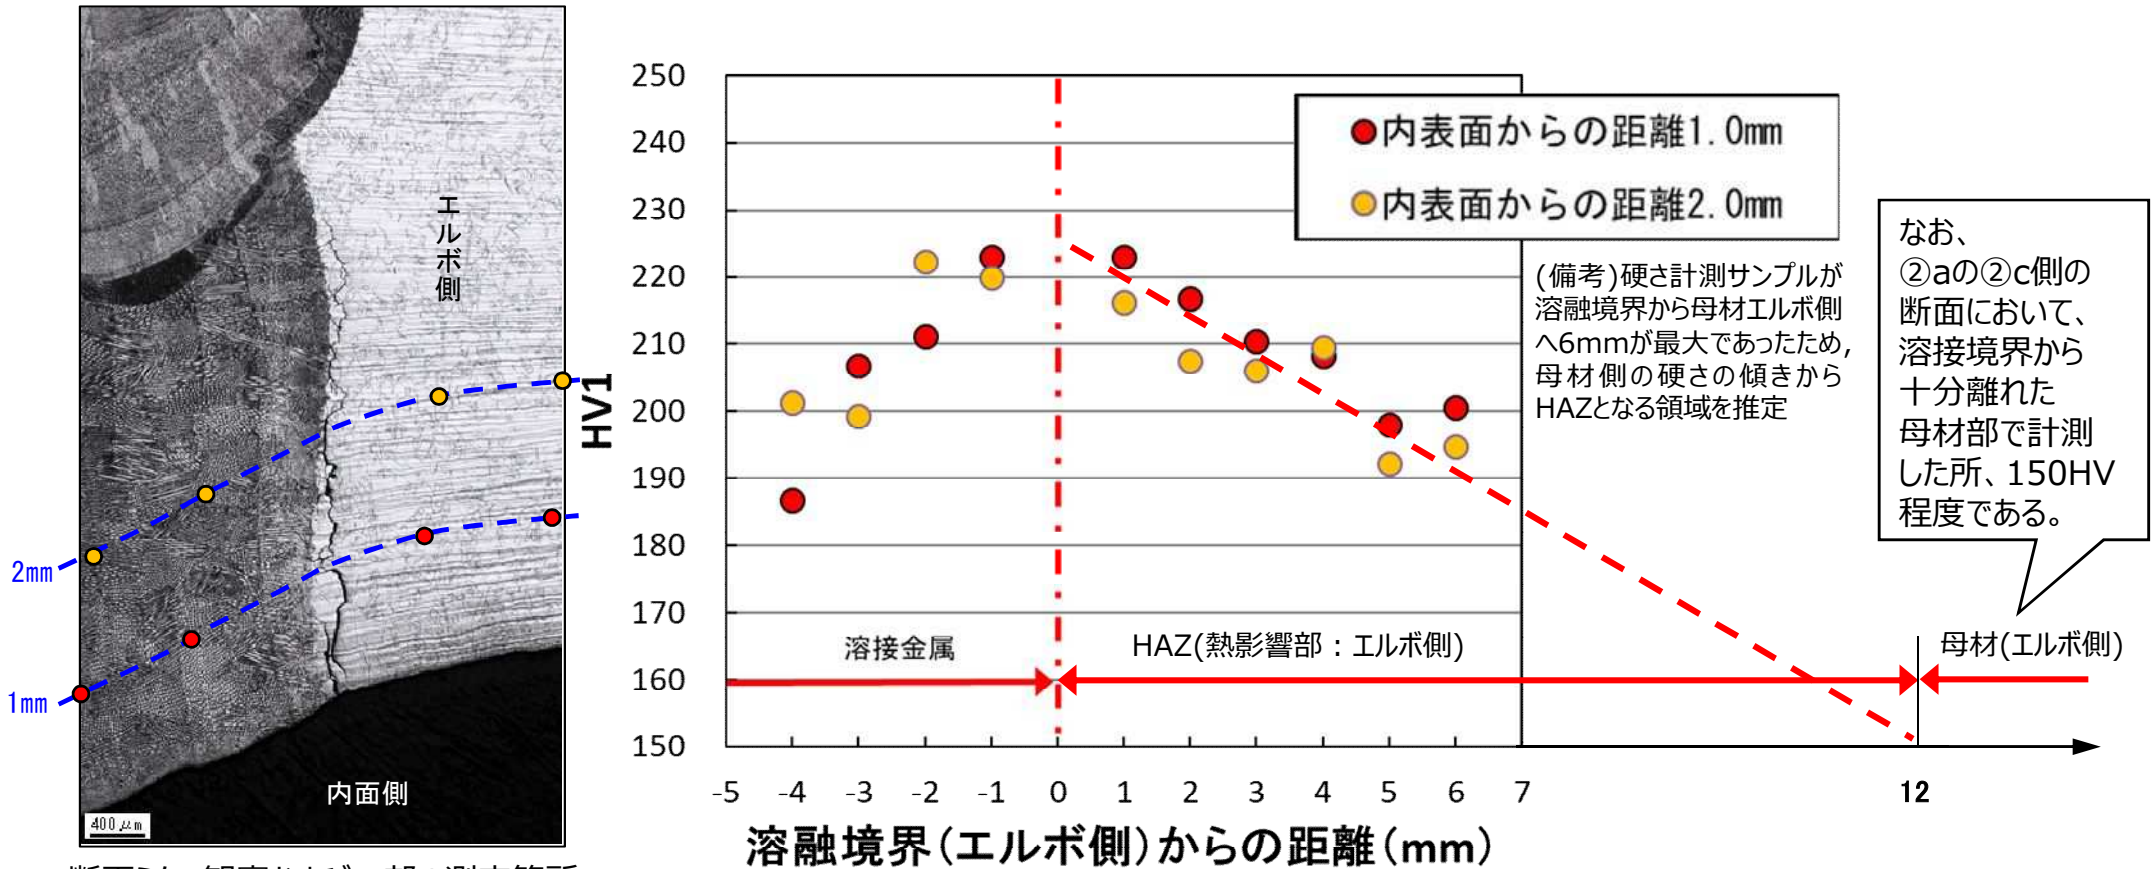
➤ エルボ側母材のHAZ(熱影響部)を硬さの変化傾向から推定すると、その範囲は溶融境界から約12mmであった。
