2020年11月10日
日本原燃株式会社

日本原子力発電(株)東海第二発電所から受け入れた廃棄体における 錆による損傷の調査結果および再発防止対策と当社の対応について（報告）

返送された廃棄体の原因調査報告書

日本原子力発電株式会社
東海第二発電所

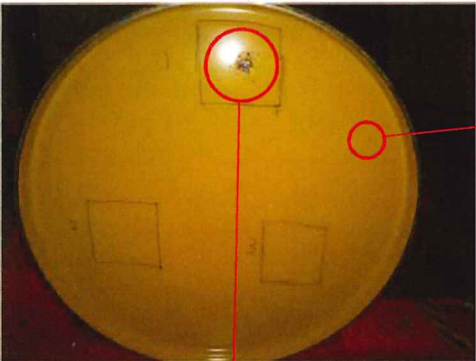
- (1) 当該廃棄体の調査結果
 - ①日本原子力発電(株)による外観確認結果
 - ・廃棄体底面（外面）：2ヶ所の錆（大：直径約2cm、小：直径約5mm）および塗装の盛り上がりを確認
 - 直径約2cmの錆について、タッチアップの形跡^(注1)を確認。

廃棄体底面（外面）状況	錆（小）拡大

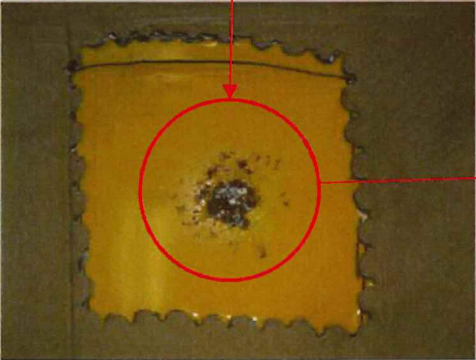
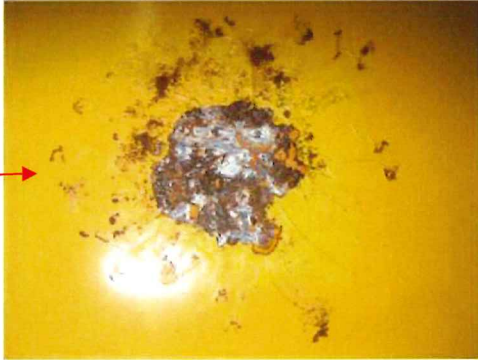
錆（大）拡大1	錆（大）拡大2

- ・自主検査時に廃棄体底面に塗装傷^(注3)を確認しタッチアップを実施したが、手順を定めていなかったため、錆およびタッチアップを考慮した十分な下地処理が行われず、母材表面の錆が除去されなかった。

- ・自主検査後から搬出までの間、長期保管（約 2.5 年）により廃棄体底面（外面）の母材表面の錆が進展し、錆による体積の膨張により塗装が割れ、剥がれた。

- ①自主検査後の長期保管時において錆が進展したドラム缶を搬出しないための対策
タッチアップを実施した廃棄体について、自主検査後から搬出までに1年以上経過する場合は、搬出前に外観点検を実施し記録を作成することを手順書に追記する。
- ②塗装傷箇所において発生した錆の進展リスクを低減する対策
タッチアップ前に、塗装傷箇所およびその周囲の下地処理(サンドペーパー処理、脱脂処理)を実施し、タッチアップに関する記録を作成することを作業要領書に追記する。

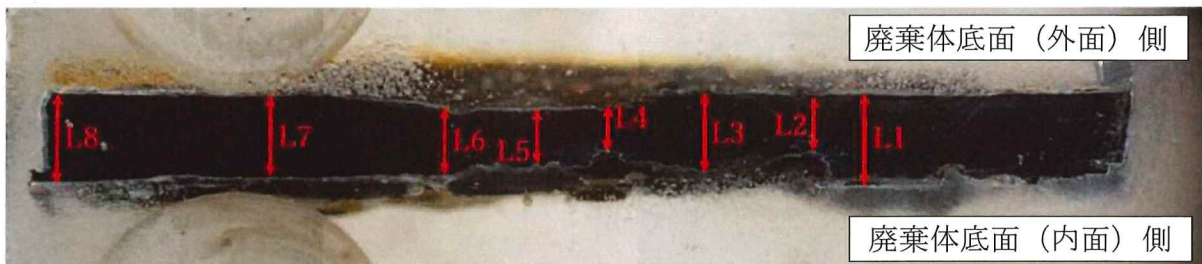
【当該錆発生箇所（錆（大））断面写真】

- ・断面観察測定の結果、母材板厚1,600 μm （仕様）に対し、局所的に腐食による減肉が生じているが、最小板厚が706 μm 残存していることを確認し、外面と内面との貫通は認められない。
- ・外面および内面の錆は進行が遅い黒錆^{（注2）}と考えられ、それぞれ母材の表層部分のみであり、外面と内面の錆は繋がっていない。
- ・成分分析の結果、外面に錆促進成分（Cl等）は検出されなかった。内面に錆促進成分（Cl等）は検出されたが、微量であり錆を促進させる効果は小さい。

測定箇所	厚さ (μm)	測定箇所	厚さ (μm)
L1	1,505	L5	905
L2	949	L6	1,086
L3	1,292	L7	1,423
L4	706	L8	1,460

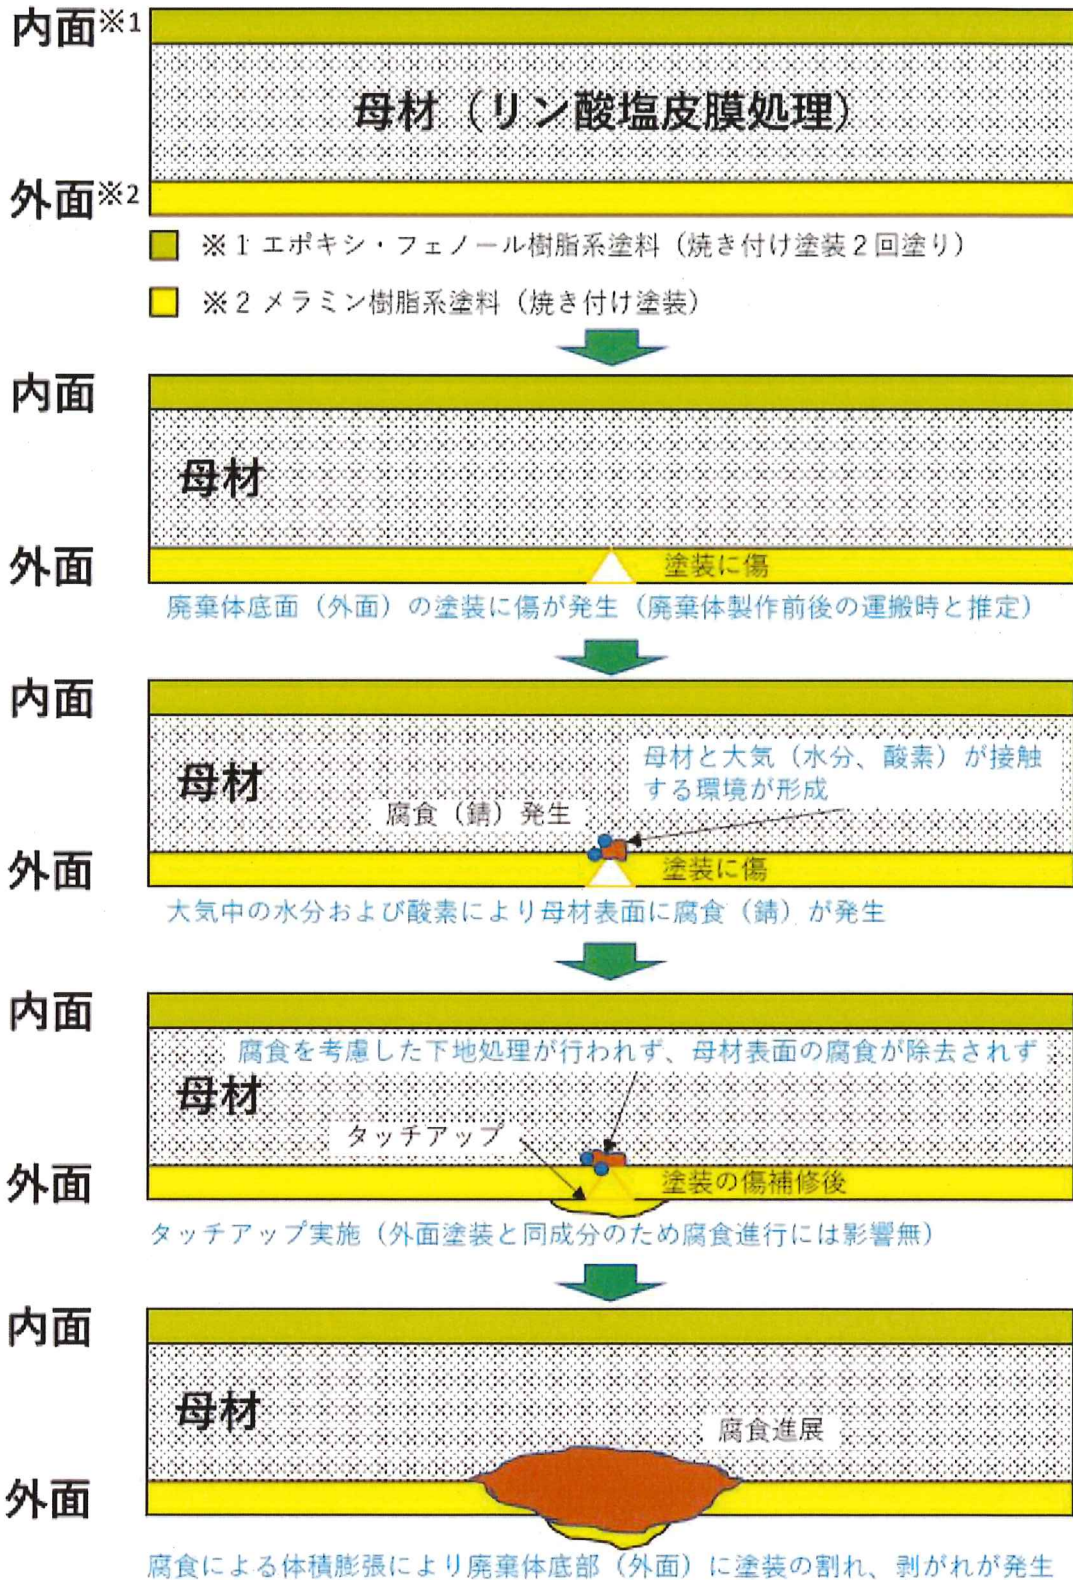
なお、本事象が発生した推定メカニズムを次のとおり整理した。(図はイメージ)

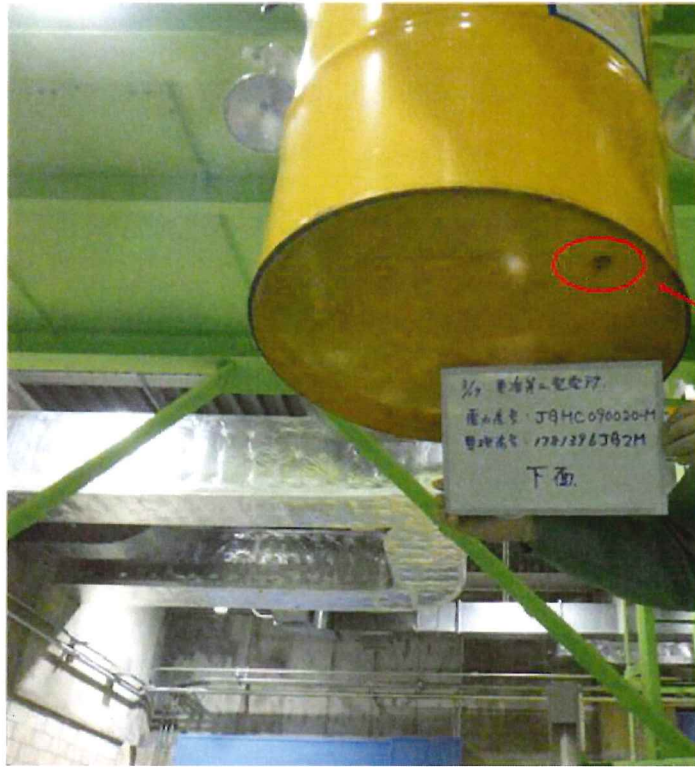
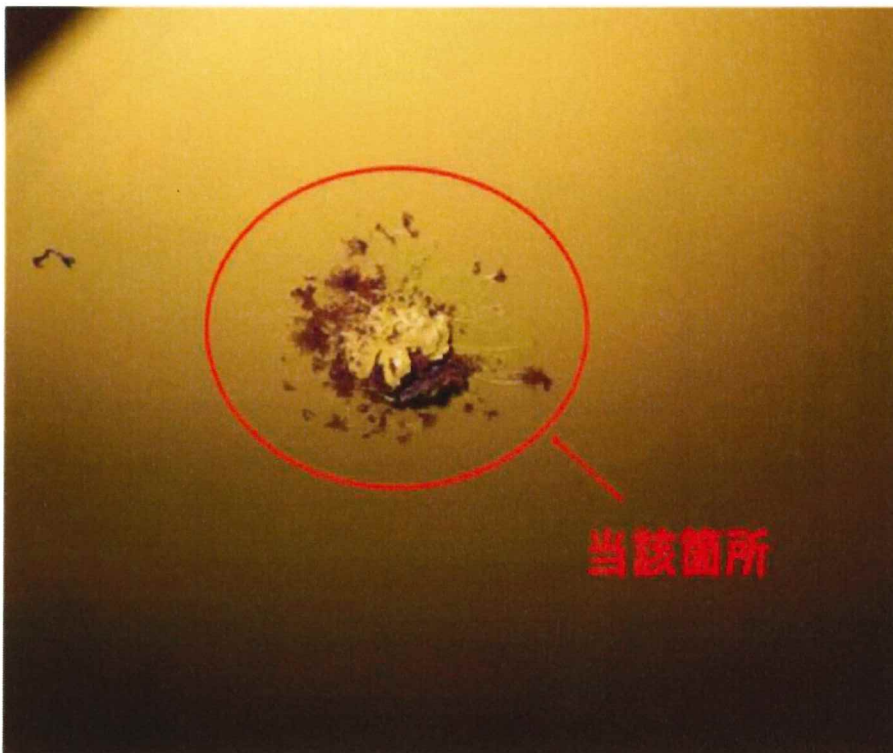
当該箇所

- (1) 当該廃棄体情報（詳細は添付資料2を参照）
整理番号：1781396-JG2M 充填固化体（熔融固化体）
- (2) 外観等の確認結果（詳細は添付資料3を参照）
廃棄体底面に直径約2cmの錆を確認
- (3) 汚染確認（詳細は添付資料4を参照）
当該部のスミヤ測定を行い、汚染のないことを確認
- (4) 当該廃棄体の返送
2020年5月7日（木）に当社から東海第二発電所へ返送

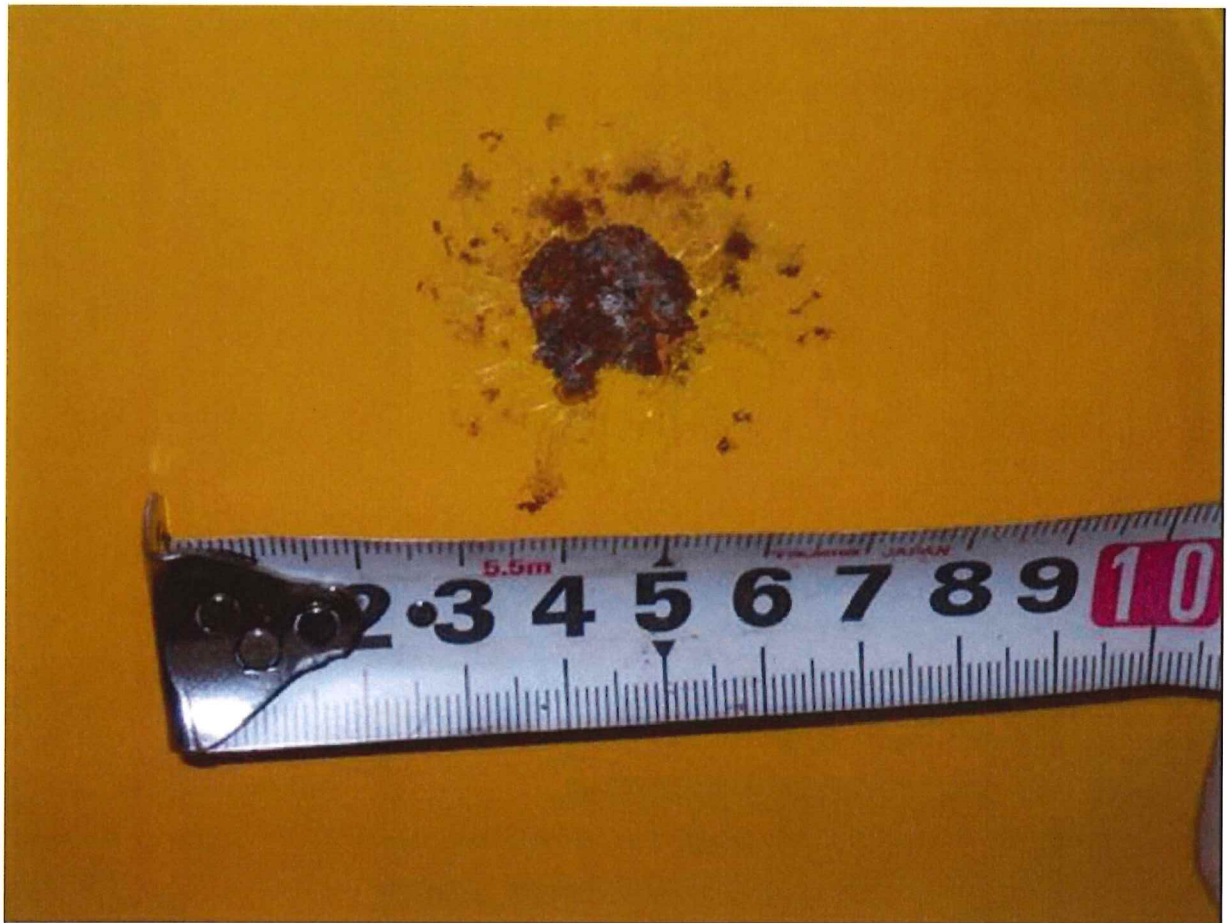
スミヤ測定後の当該部

測定結果： $1.6 \times 10^{-1} \text{Bq/cm}^2$ 未満（検出限界値未満）

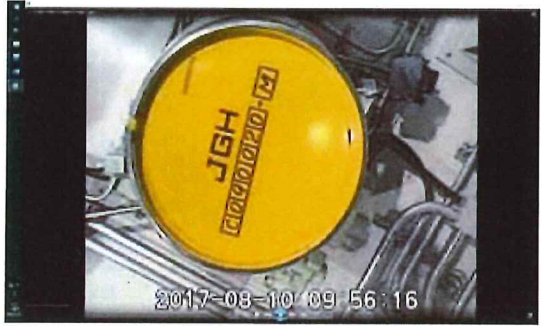
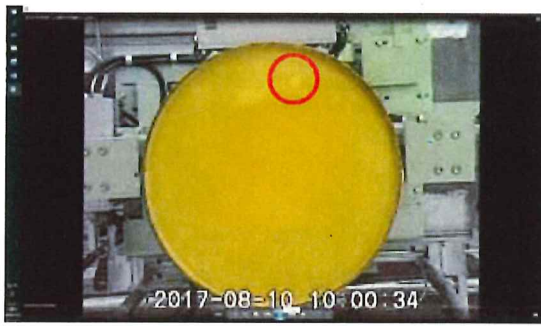
C090020M	
上面	底面

直径約2cmの錆について、タッチアップペイントの形跡^(注1)を確認。

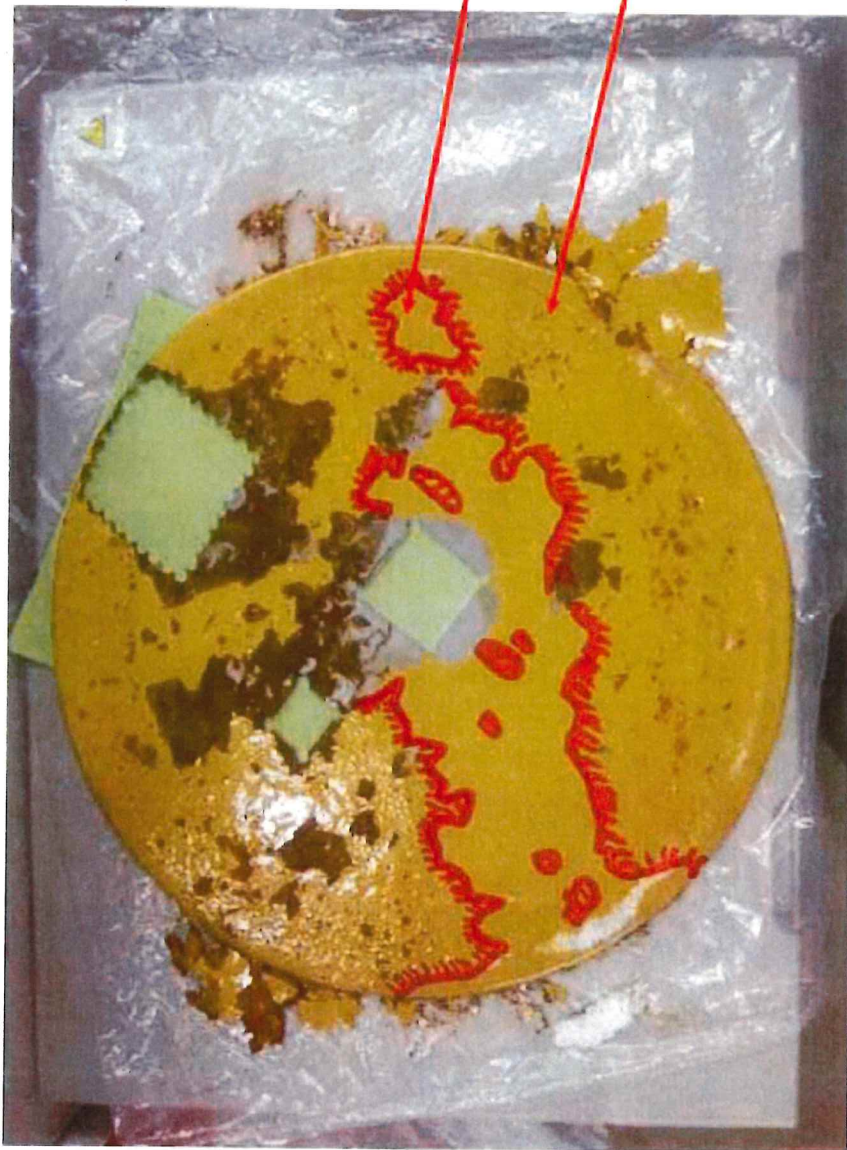
2. 当該ドラム缶（内側）観察状況

表面が平らで、腐食が進んでいないと考えられる領域

表面が盛り上がり、腐食が進んでいると考えられる領域

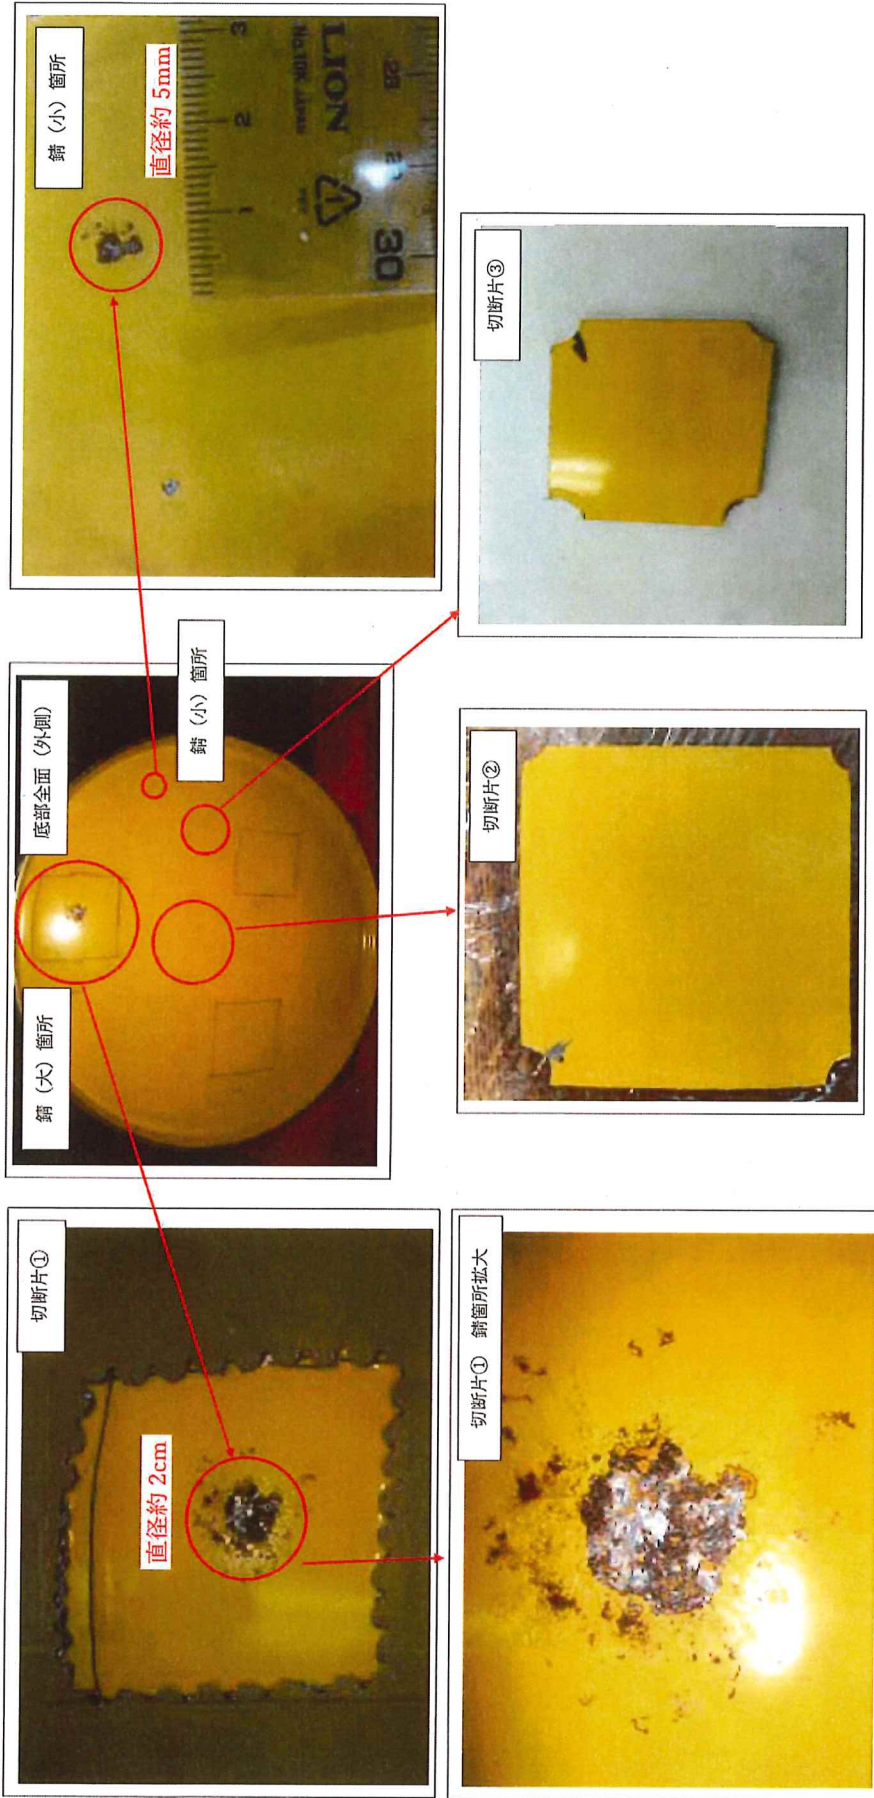
3. 当該ドラム缶底部試料採取状況（外側）

切断片①錆箇所を目視確認：マイクロコープを使用した目視による確認では、貫通しているようには見えない。

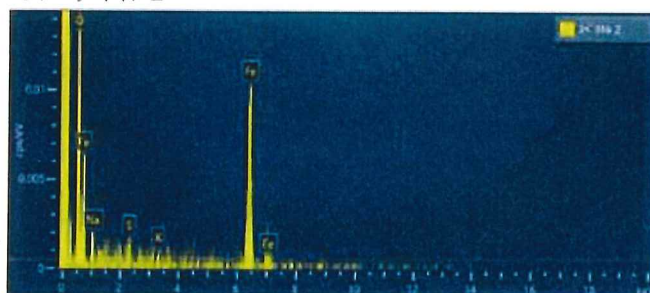
スペクトル2

4. 分析結果
 分析の結果、切断片①外側の主成分は酸素+鉄と推察される。

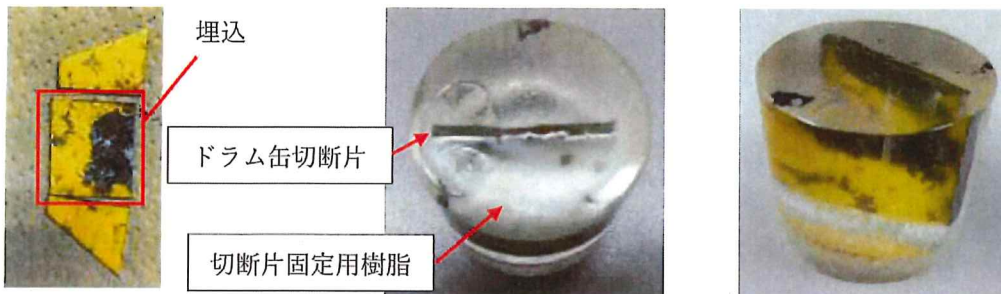
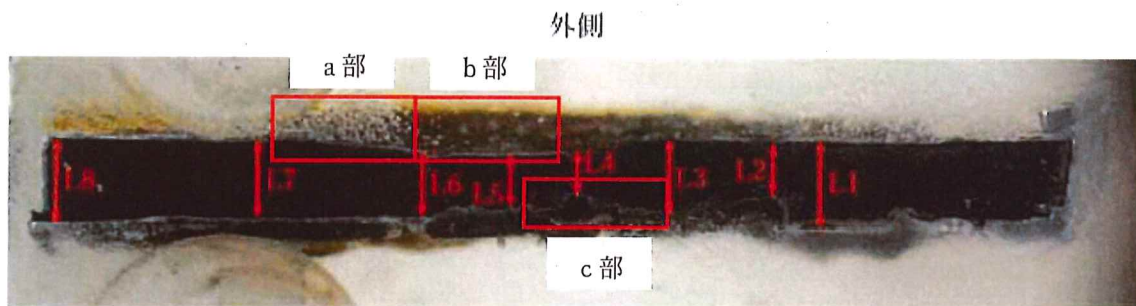
切断片①断面確認 (測定者: JAPC, [] 2020年6月19日確認)

長さ (μm)
L1	1,505
L2	949
L3	1,292
L4	706
L5	905
L6	1,086
L7	1,423
L8	1,460

測定箇所	厚さ (μm)
①	10.79
②	12.37
③	12.93
④	6.38
⑤	66.36
⑥	41.81

考察: 最も錆が進んでいる箇所では、706 μm であり、貫通はしていない。
また、錆の厚さは 6.38~66.36 μm であった。

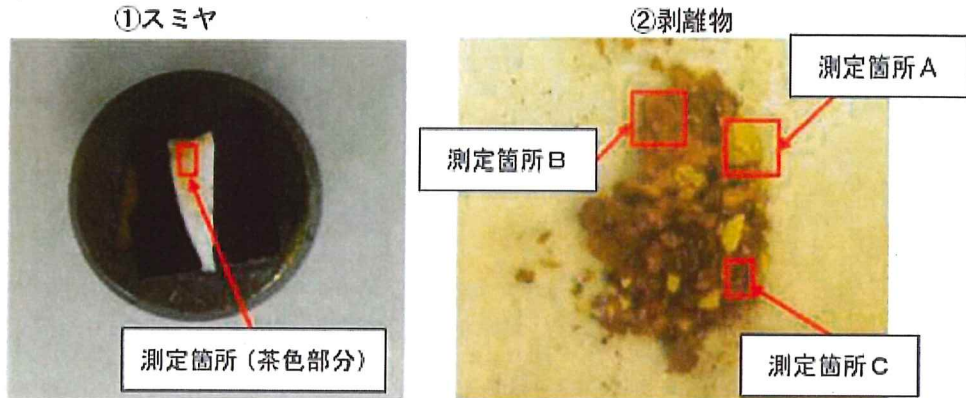
分析の結果、スミヤと剥離物の主成分は鉄+酸素であると推察される。また、測定箇所Aについては塗料が含まれているものと推測される。

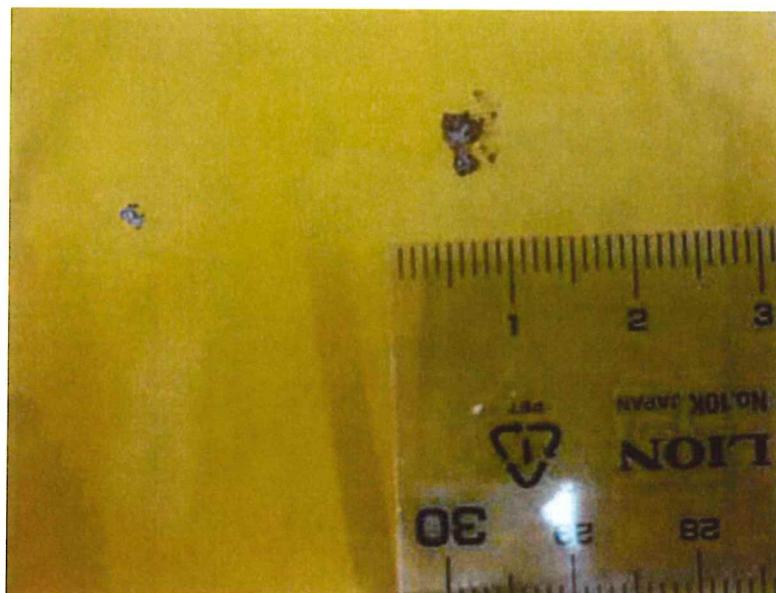
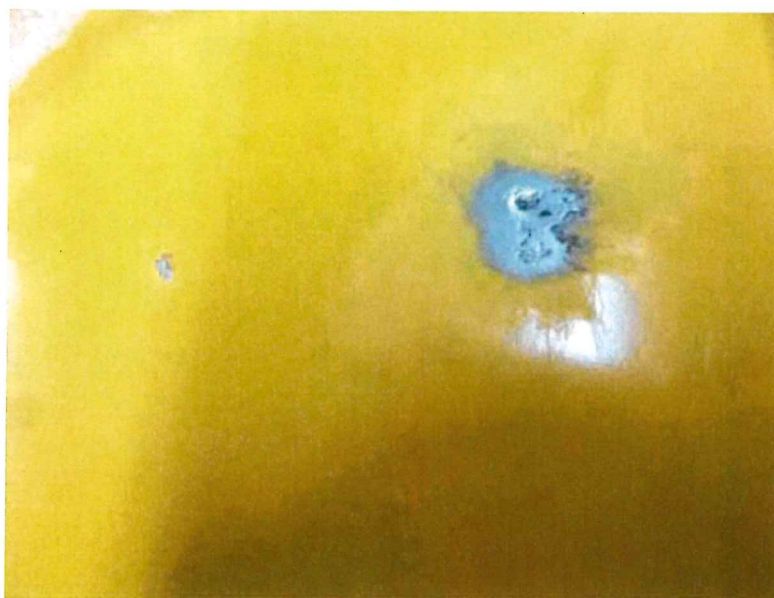
錆（小）箇所（測定者：JAPC, 2020年6月19日確認）

考察：錆（小）箇所の研磨後、地金が見えており、貫通はしておらず、内側の錆の影響ではない。

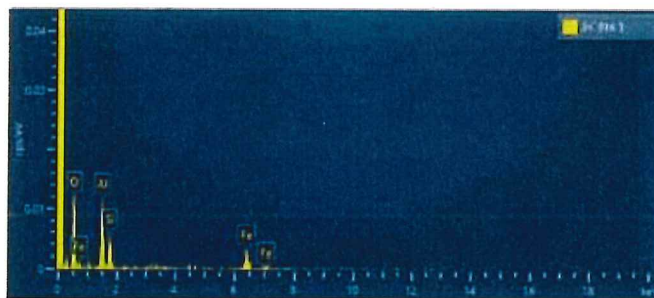
スペクトル1

分析の結果、切断片①内側付着物の主成分は酸素+鉄と推察される。AlとSiは台座シートの組成より含まれているため、台座シートの影響と思われる。

錆の進行を促進する塩素が検出されていないことから、錆は大気中の酸素と水分により進行したことが推察される。

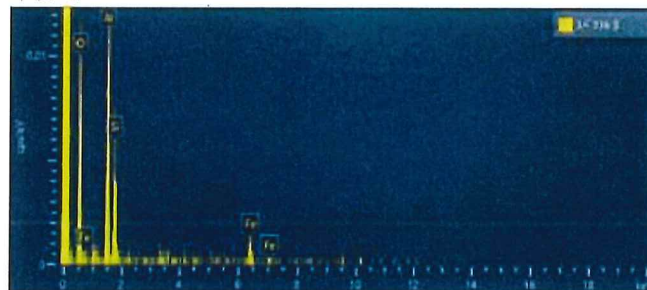
スペクトル3

分析の結果、切断片①内側付着物の主成分は酸素+鉄と推察される。Al と Si は台座シートの組成より含まれているため、台座シートの影響と思われる。

錆の進行を促進する塩素が検出されていないことから、錆は大気中の酸素と水分により進行したことが推察される。

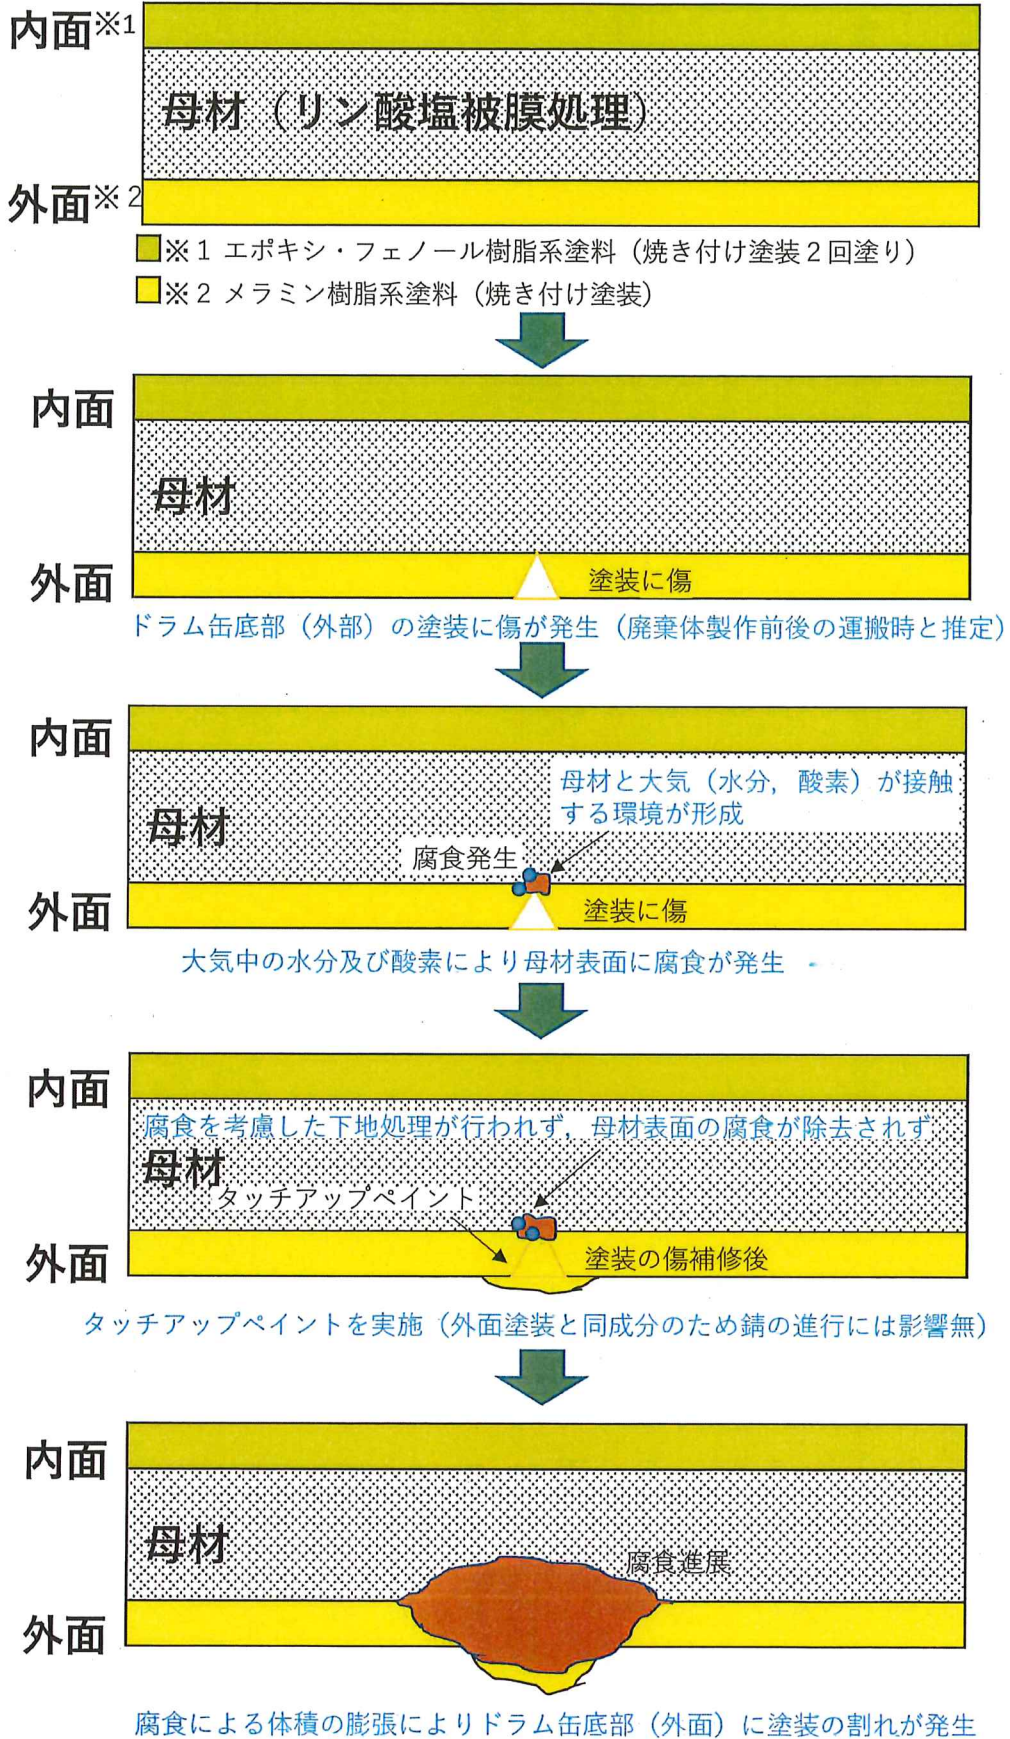
ドラム缶底部の外面錆の推定原因

- ① 自主検査後から搬出までの間の長期保管（約2.5年）により、母材表面の錆が進展し、錆による体積の膨張によりドラム缶底部（外面）の塗装が割れ、剥がれた。
- ② 自主検査時にドラム缶底部に塗装傷^(注3)を確認し、タッチアップペイントを実施したが、明確な手順がないため、タッチアップペイントを実施する際に錆を考慮した十分な下地処理が行われず、母材表面の錆が除去されなかった。

（注3）廃棄体製作前後の運搬時においてドラム缶底部（外面）に機器との接触等（運搬作業中、ドラム缶底部に機器が干渉することがないことを確認したが、なんらかの状況により機器との接触等があったものと推測）により、塗装傷が発生し、塗装傷箇所において、母材と大気が接触する環境が形成されたため、大気中の水分及び酸素により母材表面に錆が発生したと推測。
