日本原子力発電(株)東海第二発電所から受け入れた廃棄体における
錆による損傷の調査結果および再発防止対策と当社の対応について（報告）

返送された廃棄体の原因調査報告書

日本原子力発電株式会社
東海第二発電所

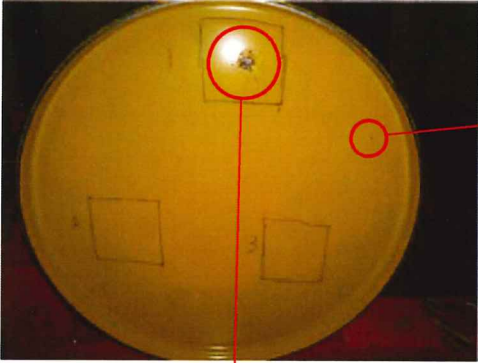
- ・廃棄体底面（外面）：2ヶ所の錆（大：直径約2cm、小：直径約5mm）および塗装の盛り上がりを確認
直径約2cmの錆について、タッチアップの形跡^(注1)を確認。

廃棄体底面（外面）状況	錆（小）拡大

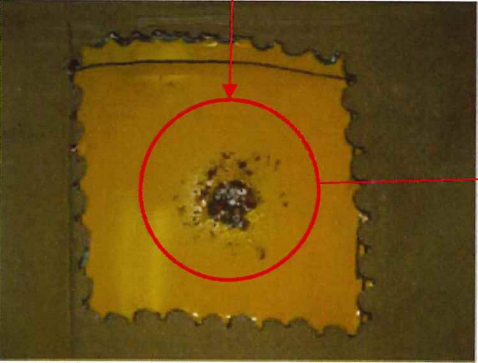
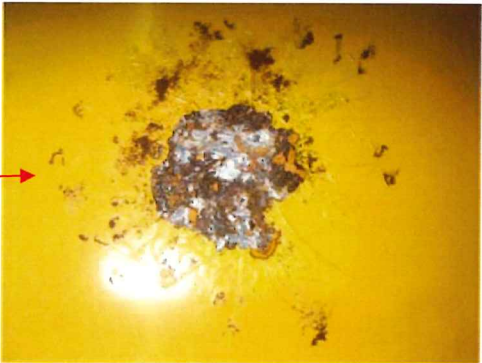
錆（大）拡大 1	錆（大）拡大 2

- ・自主検査時に廃棄体底面に塗装傷^(注3)を確認しタッチアップを実施したが、手順を定めていなかったため、錆およびタッチアップを考慮した十分な下地処理が行われず、母材表面の錆が除去されなかった。
- ・自主検査後から搬出までの間、長期保管（約 2.5 年）により廃棄体底面（外面）の母材表面の錆が進展し、錆による体積の膨張により塗装が割れ、剥がれた。
なお、長期保管中は廃棄体の点検を行っていなかった。

- ①自主検査後の長期保管時において錆が進展したドラム缶を搬出しないための対策
タッチアップを実施した廃棄体について、自主検査後から搬出までに1年以上経過する場合は、搬出前に外観点検を実施し記録を作成することを手順書に追記する。
- ②塗装傷箇所において発生した錆の進展リスクを低減する対策
タッチアップ前に、塗装傷箇所およびその周囲の下地処理(サンドペーパー処理、脱脂処理)を実施し、タッチアップに関する記録を作成することを作業要領書に追記する。

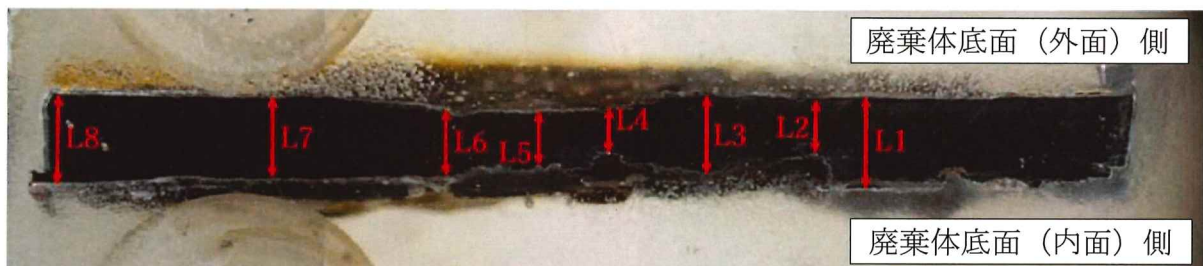
【当該錆発生箇所（錆（大））断面写真】

- ・断面観察測定の結果、母材板厚1,600 μ m（仕様）に対し、局所的に腐食による減肉が生じているが、最小板厚が706 μ m残存していることを確認し、外面と内面との貫通は認められない。
- ・外面および内面の錆は進行が遅い黒錆^{（注2）}と考えられ、それぞれ母材の表層部分のみであり、外面と内面の錆は繋がっていない。
- ・成分分析の結果、外面に錆促進成分（C1等）は検出されなかった。内面に錆促進成分（C1等）は検出されたが、微量であり錆を促進させる効果は小さい。

測定箇所	厚さ（ μ m）	測定箇所	厚さ（ μ m）
L1	1,505	L5	905
L2	949	L6	1,086
L3	1,292	L7	1,423
L4	706	L8	1,460

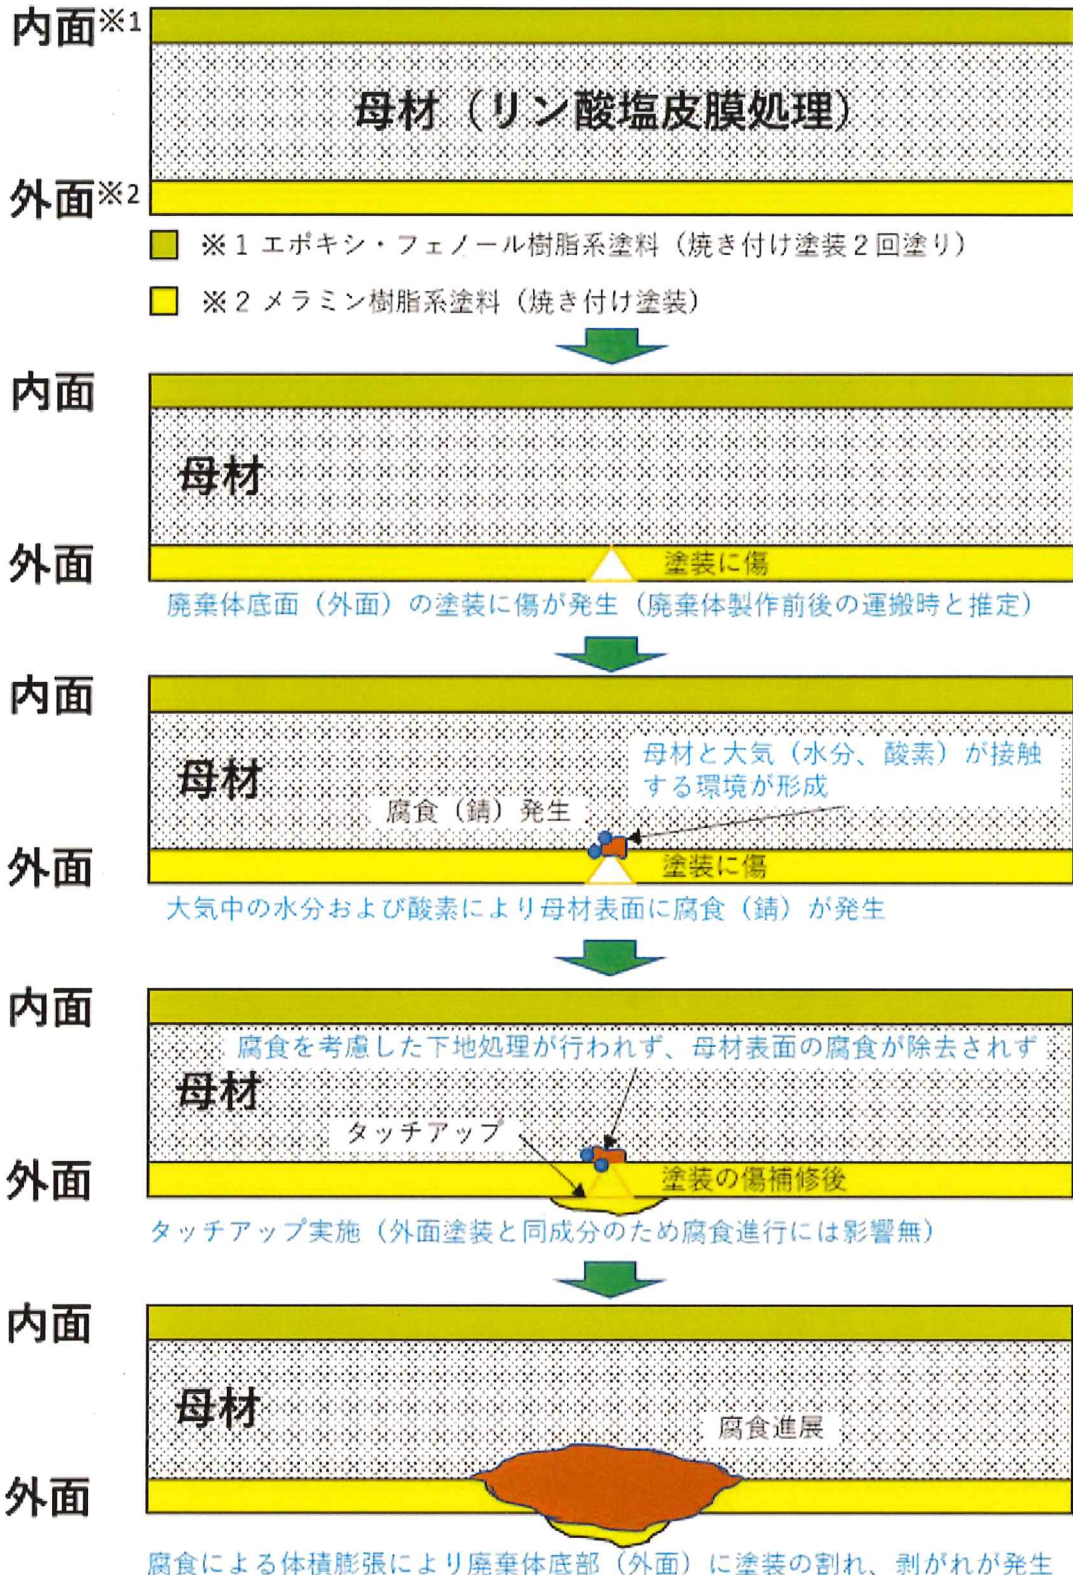
なお、本事象が発生した推定メカニズムを次のとおり整理した。(図はイメージ)

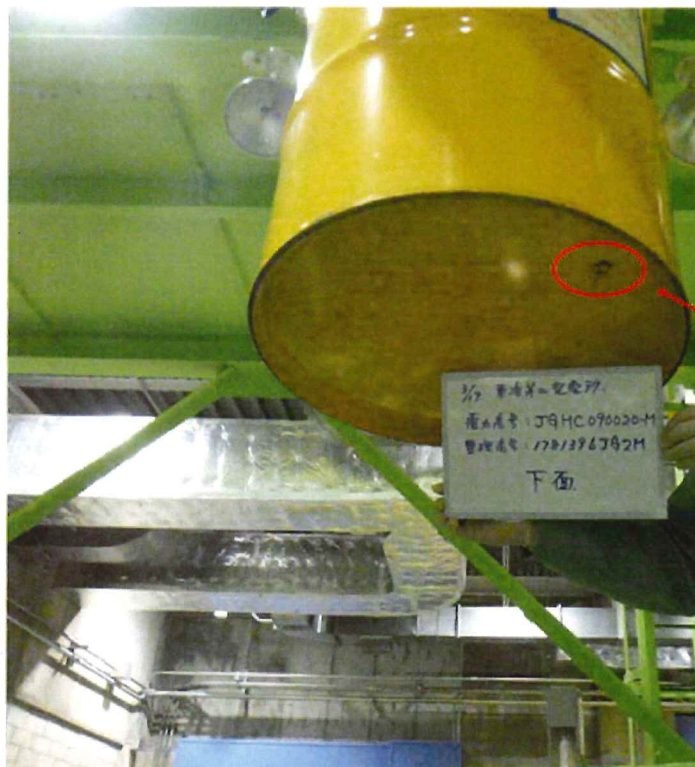
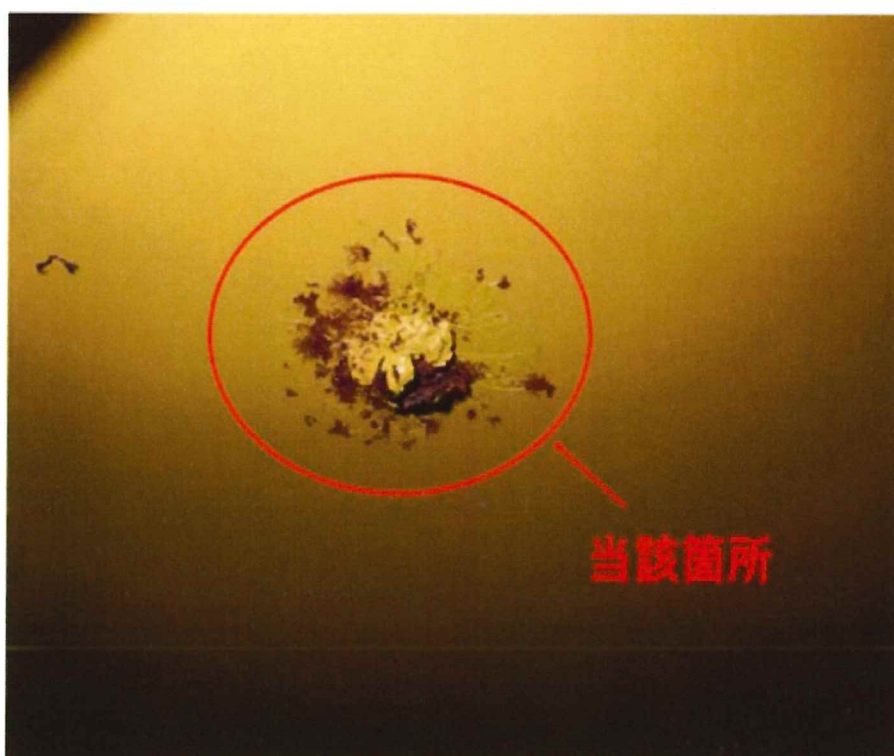
当該廃棄体の外観状況

- (1) 当該廃棄体情報（詳細は添付資料2を参照）
整理番号：1781396-JG2M 充填固化体（熔融固化体）
- (2) 外観等の確認結果（詳細は添付資料3を参照）
廃棄体底面に直径約2cmの錆を確認
- (3) 汚染確認（詳細は添付資料4を参照）
当該部のスミヤ測定を行い、汚染のないことを確認
- (4) 当該廃棄体の返送
2020年5月7日（木）に当社から東海第二発電所へ返送

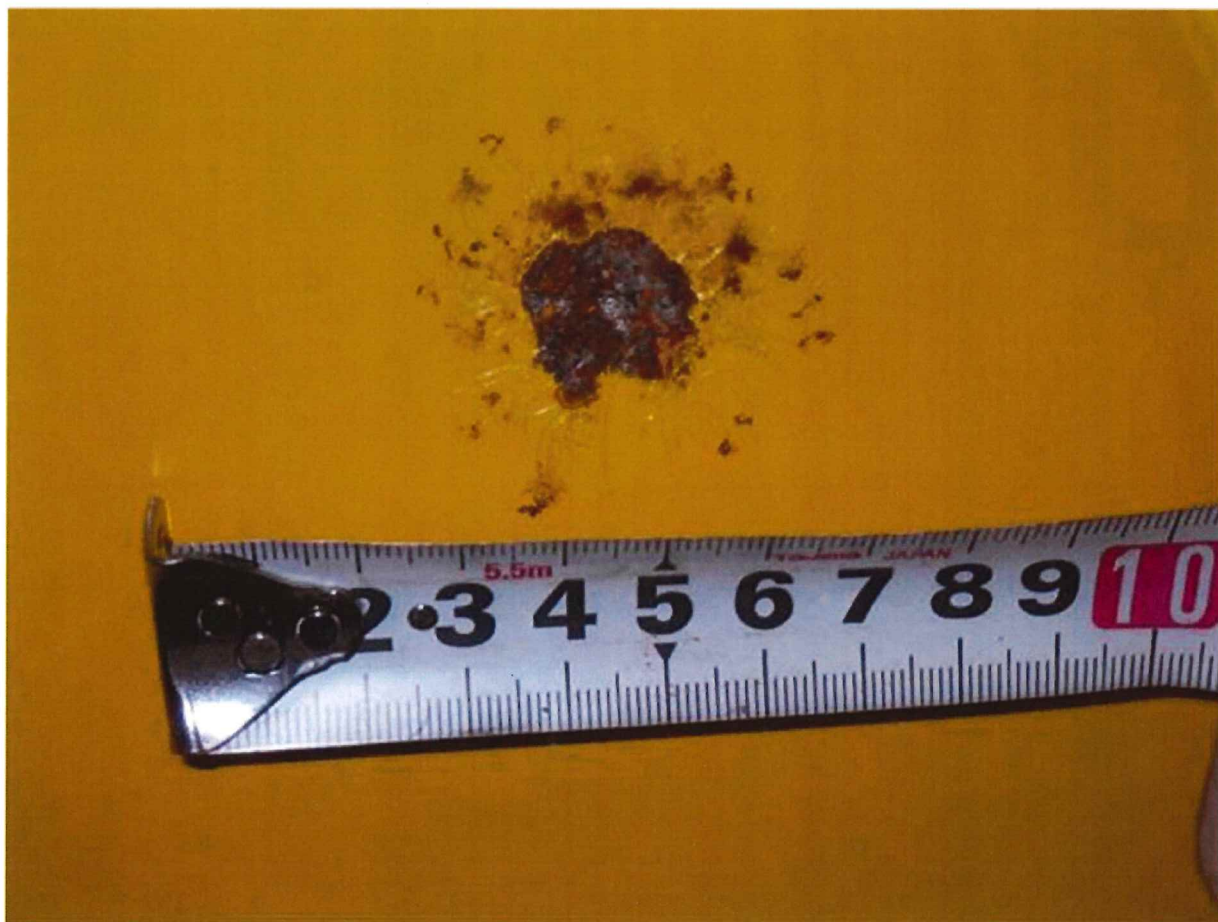
スミヤ測定後の当該部

測定箇所：廃棄体損傷部、底面、側面

測定結果： $1.6 \times 10^{-1} \text{Bq/cm}^2$ 未満（検出限界値未満）

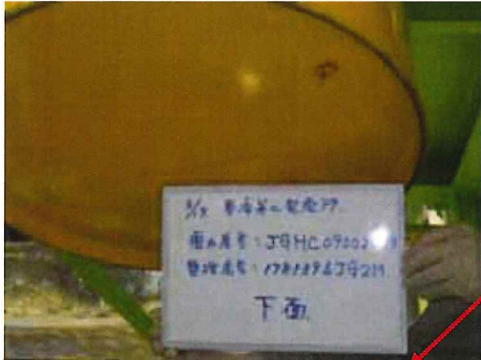
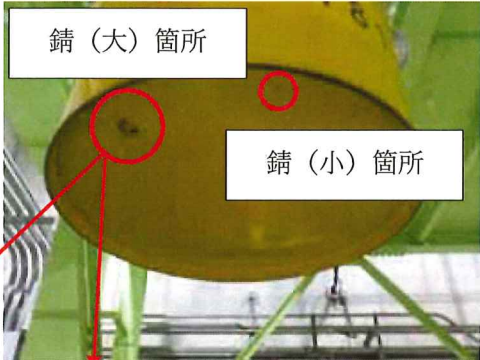
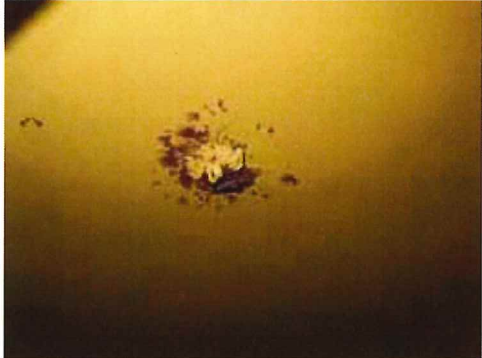
ドラム缶観察結果（底部写真）

底部（外面）：2ヶ所の錆（大：直径約2cm、小：直径約5mm）及び塗装の盛り上がりを確認。

直径約2cmの錆について、タッチアップペイントの形跡^{（注1）}を確認。

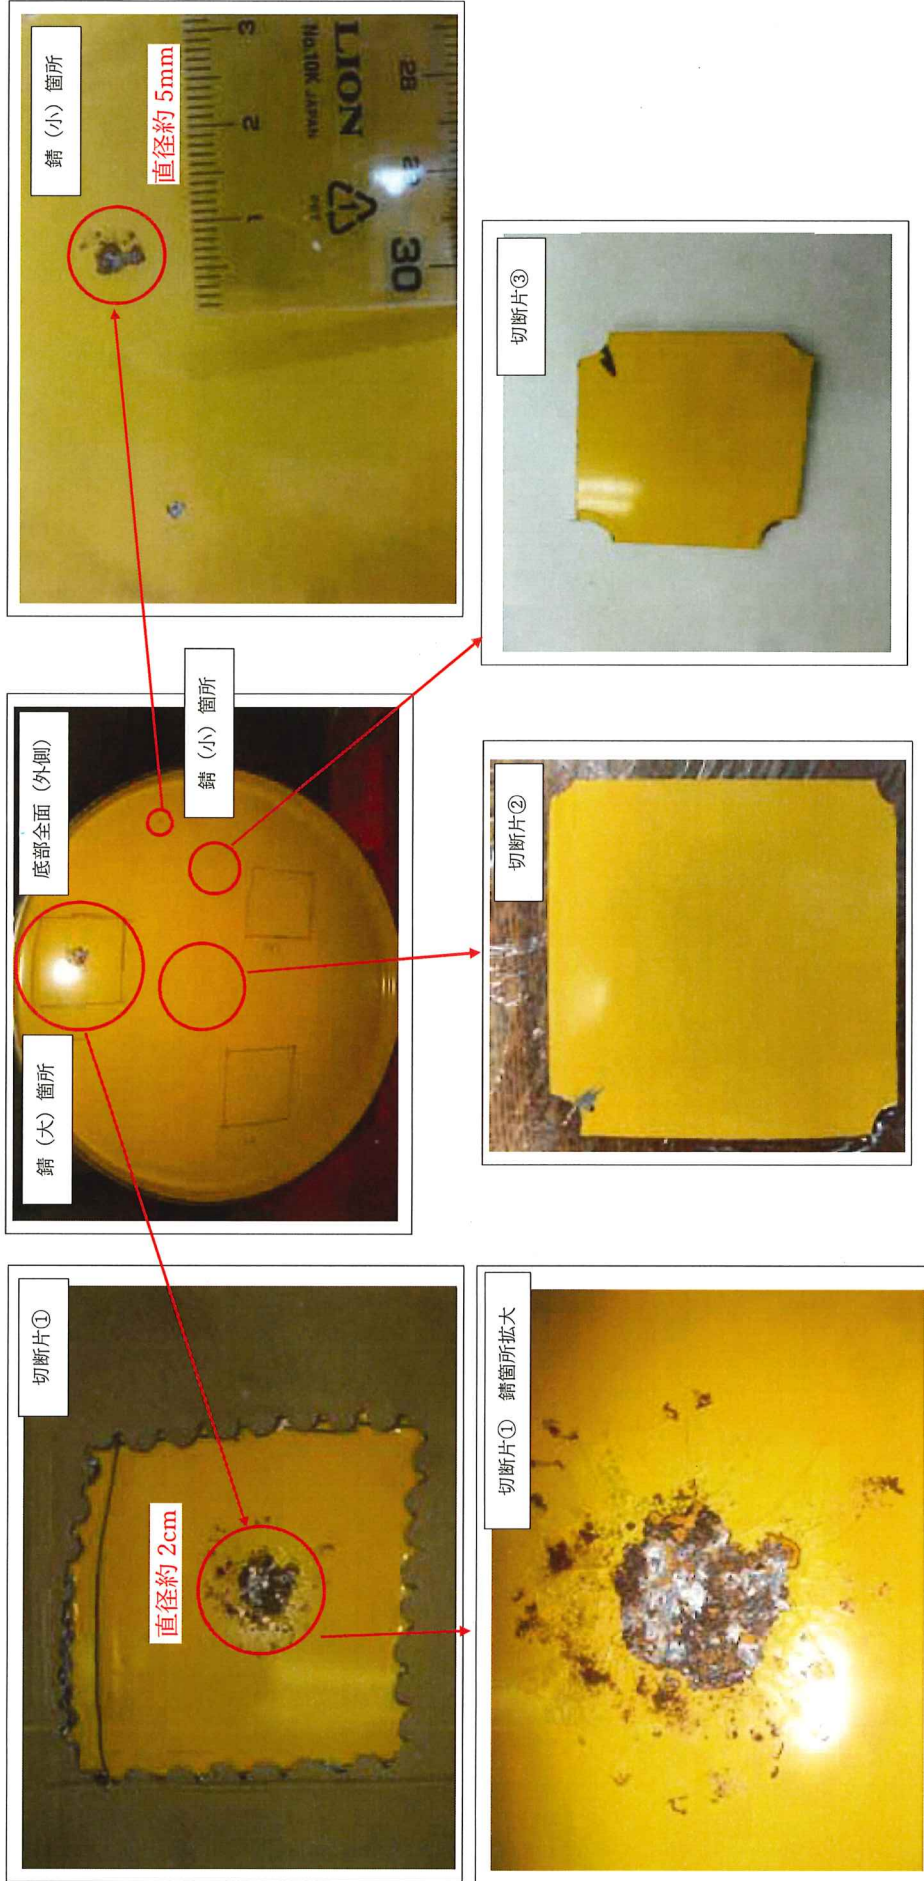
3. 当該ドラム缶底部部試料採取状況（外側）

切断片①錆箇所の目視確認：マイクロスコープを使用した目視による確認では、貫通しているようには見えない。

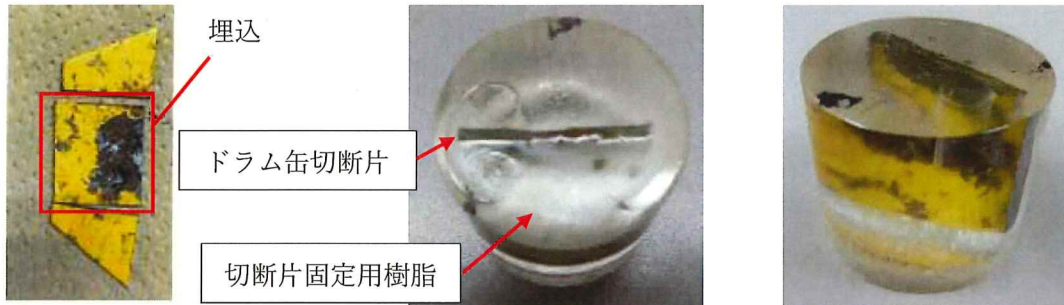
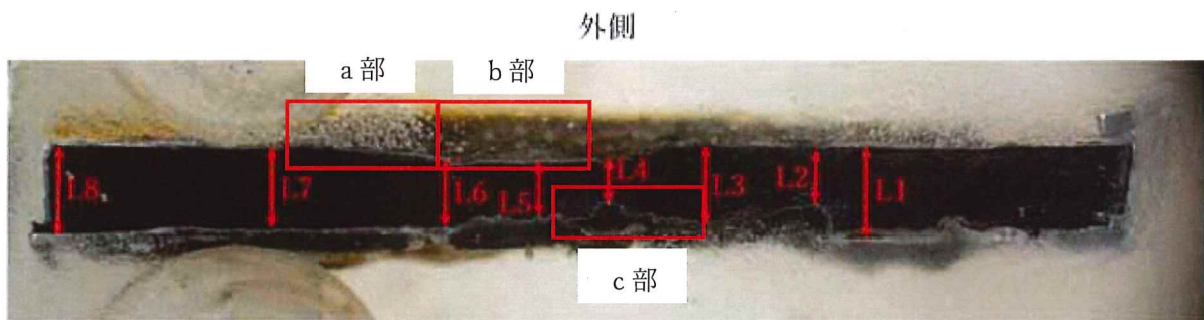
切断片①断面確認 (測定者: JAPC, [] 2020年6月19日確認)

長さ (μ m)
L1	1,505
L2	949
L3	1,292
L4	706
L5	905
L6	1,086
L7	1,423
L8	1,460

考察: 最も錆が進んでいる箇所では、706 μ mであり、貫通はしていない。

また、錆の厚さは 6.38~66.36 μ mであった。

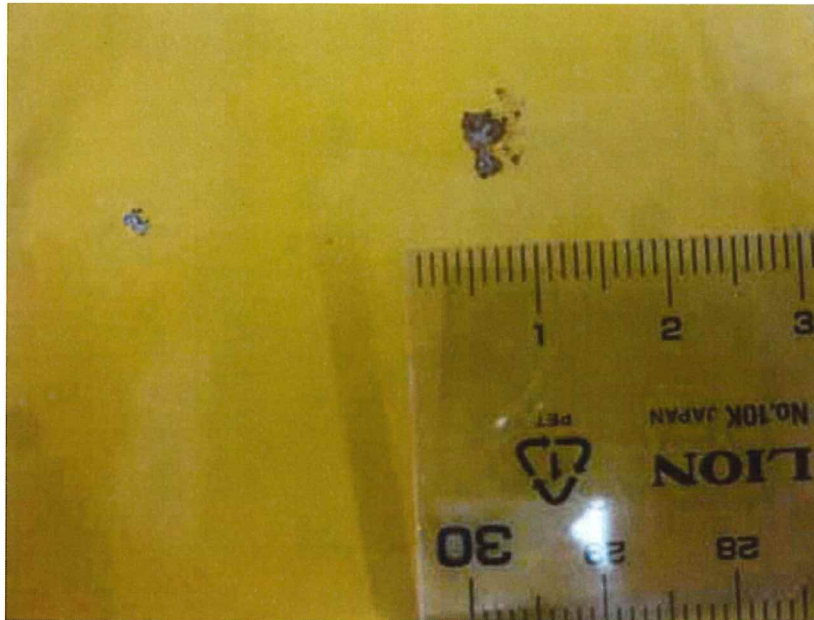
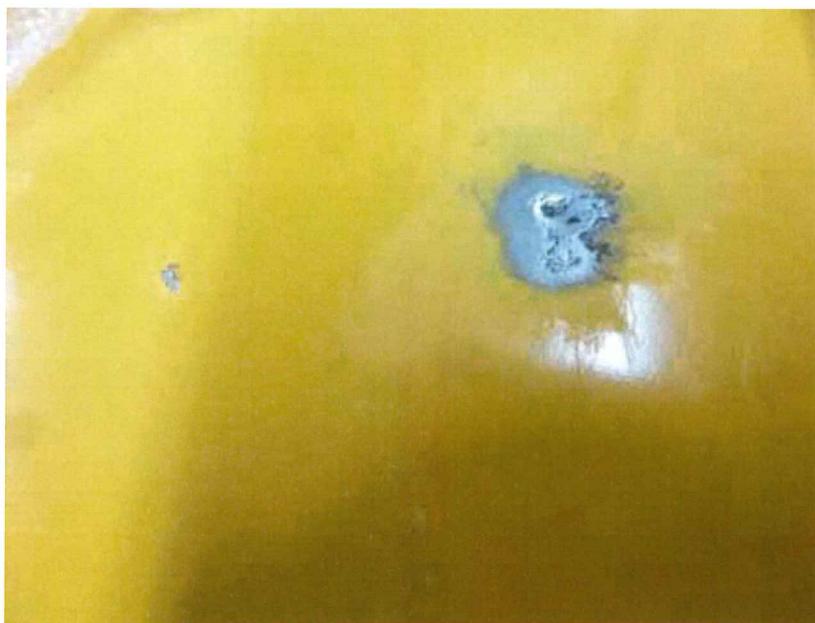
鍍（小）箇所（測定者：JAPC，2020年6月19日確認）

考察：鍍（小）箇所の研磨後，地金が見えており，貫通はしておらず，内側の鍍の影響ではない。

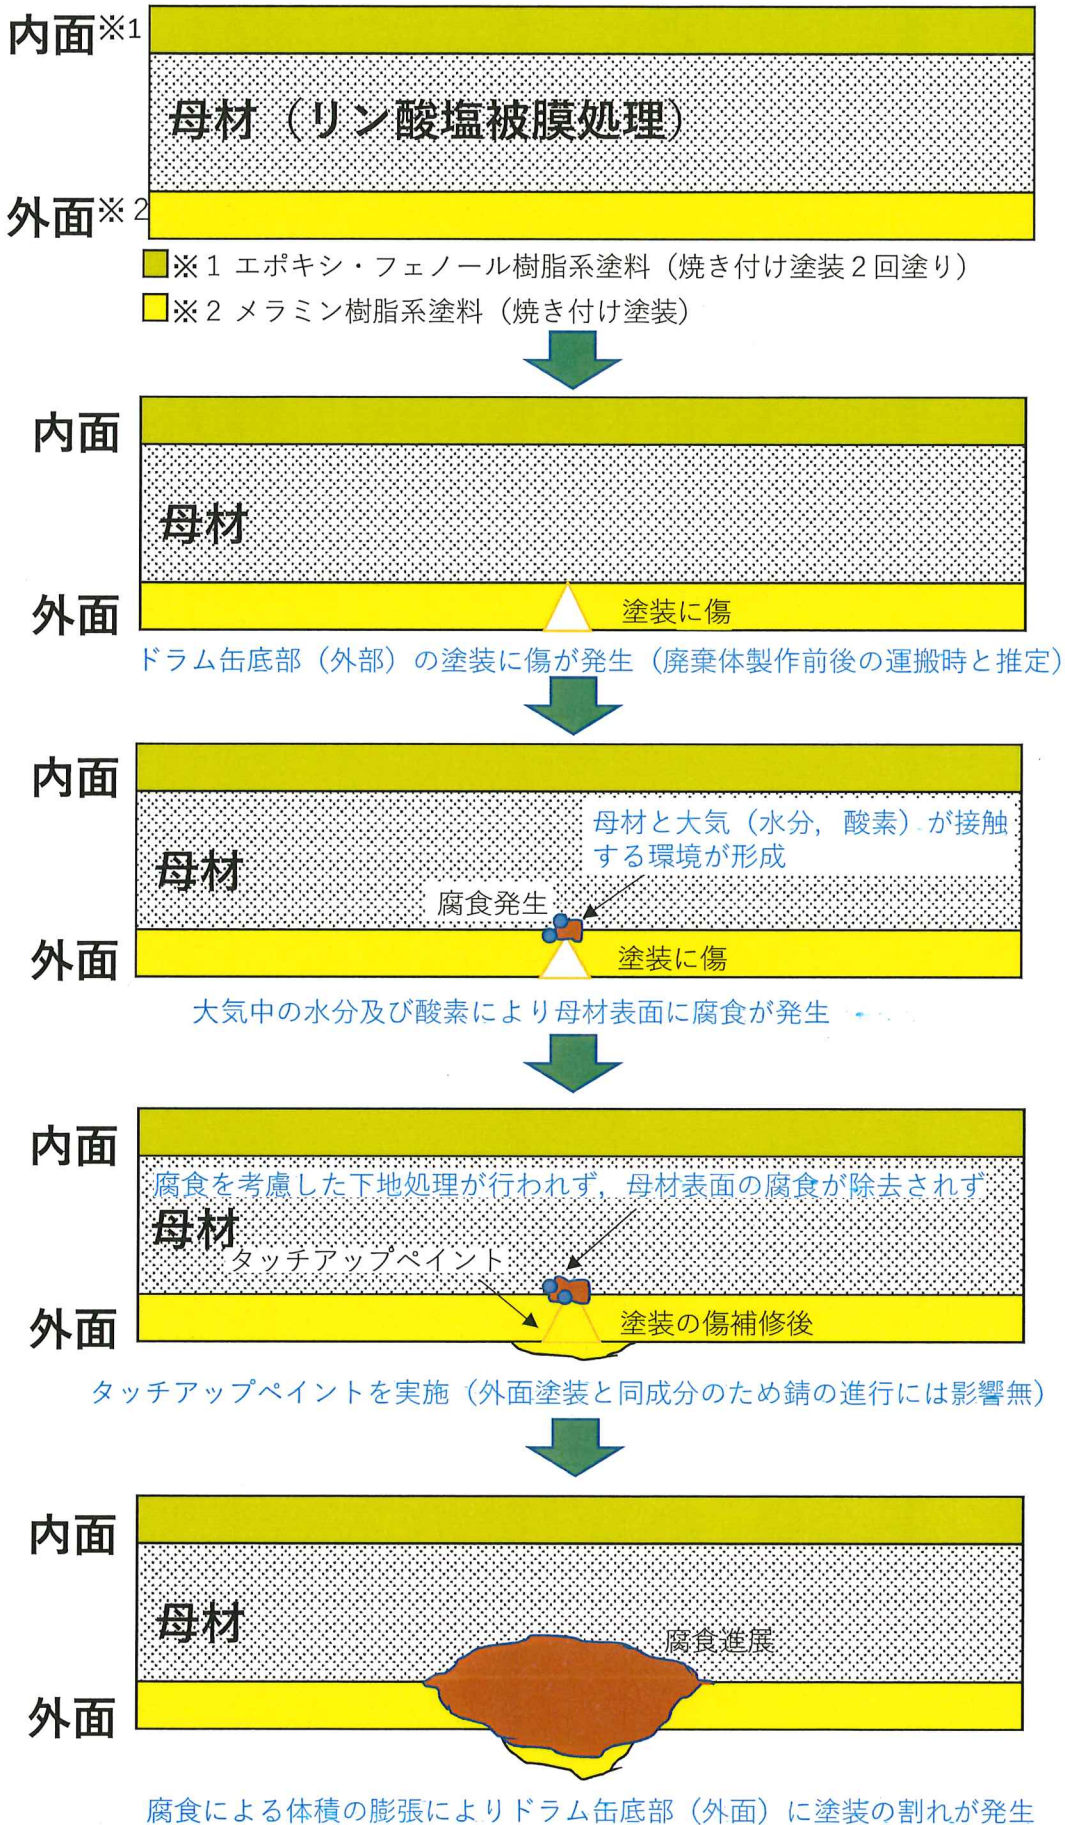
ドラム缶底部の外面錆の推定原因

- ① 自主検査後から搬出までの間の長期保管（約2.5年）により、母材表面の錆が進展し、錆による体積の膨張によりドラム缶底部（外面）の塗装が割れ、剥がれた。
- ② 自主検査時にドラム缶底部に塗装傷^(注3)を確認し、タッチアップペイントを実施したが、明確な手順がないため、タッチアップペイントを実施する際に錆を考慮した十分な下地処理が行われず、母材表面の錆が除去されなかった。

(注3) 廃棄体製作前後の運搬時においてドラム缶底部（外面）に機器との接触等（運搬作業中、ドラム缶底部に機器が干渉することがないことを確認したが、なんらかの状況により機器との接触等があったものと推測）により、塗装傷が発生し、塗装傷箇所において、母材と大気が接触する環境が形成されたため、大気中の水分及び酸素により母材表面に錆が発生したと推測。
