## 高浜発電所4号機の定期検査状況について (蒸気発生器伝熱管の渦流探傷検査結果に関する点検状況)

2020年11月25日

関西電力株式会社

# 高浜発電所4号機の定期検査状況について (蒸気発生器伝熱管の渦流探傷検査結果に関する点検状況)

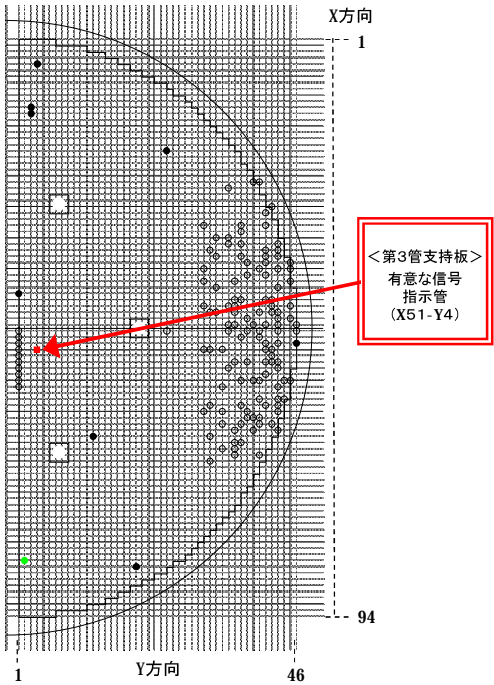
A-蒸気発生器上部から見た伝熱管位置を示す図

その結果、A-SGの伝熱管1本、C-SGの伝熱管3本について、管支持板<sup>※4</sup>部付近に外面（2次側）からの減肉とみられる有意な信号指示が認められました。

信号指示本数  
<第3管支持板>  
A-SG：1本  
C-SG：3本

- : 有意な信号指示管 ( 1本)
- : 既施検箇所 (外面減肉) ( 1本)
- : 既施検管 (拡管部応力腐食割れ) ( 8本)
- : 既施検管 (拡管部応力腐食割れ以外) (129本)

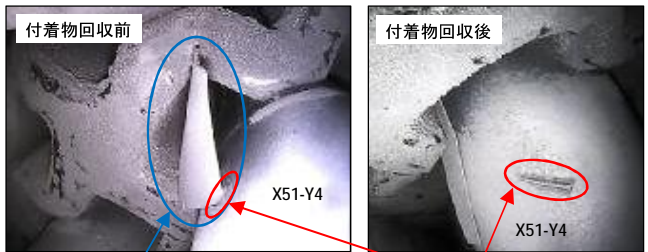
第3管支持板 (X51-Y4)

- ・有意な信号指示があった1本の伝熱管の減肉箇所に付着物を確認しました。
- ・また、伝熱管に幅1mm以下、周方向に約4mmのきずがあり、きずの位置は、ECTおよび外観確認の結果から、第3管支持板下端から約8mm下であることを確認しました。
- ・付着物を回収した結果、その大きさは、幅約15mm、長さ約9mmでした。

これら4本の伝熱管の一部には、減肉箇所に光沢のある金属面が認められていることや、きずの形状や過去の類似事例の調査結果等から摩耗減肉の可能性が高いことを確認しました。

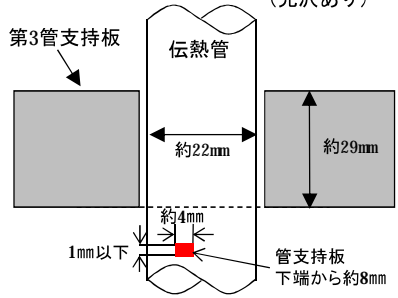
付着物  
きず (光沢あり)

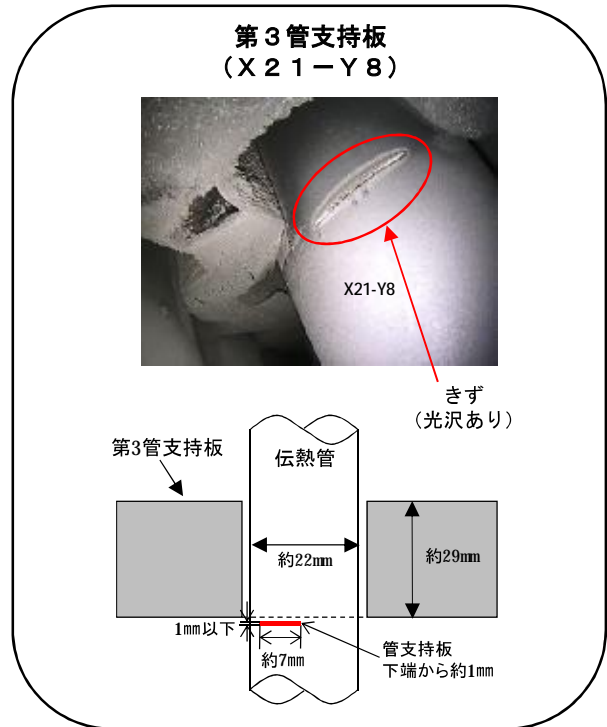
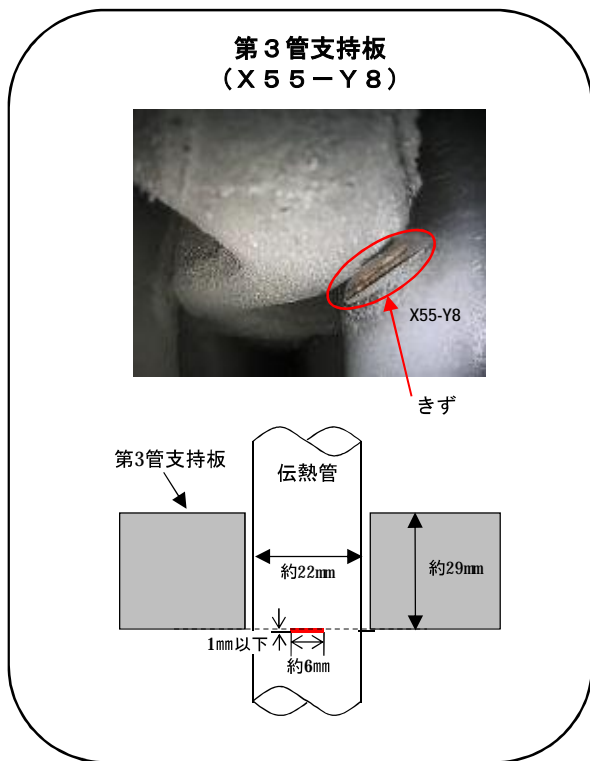
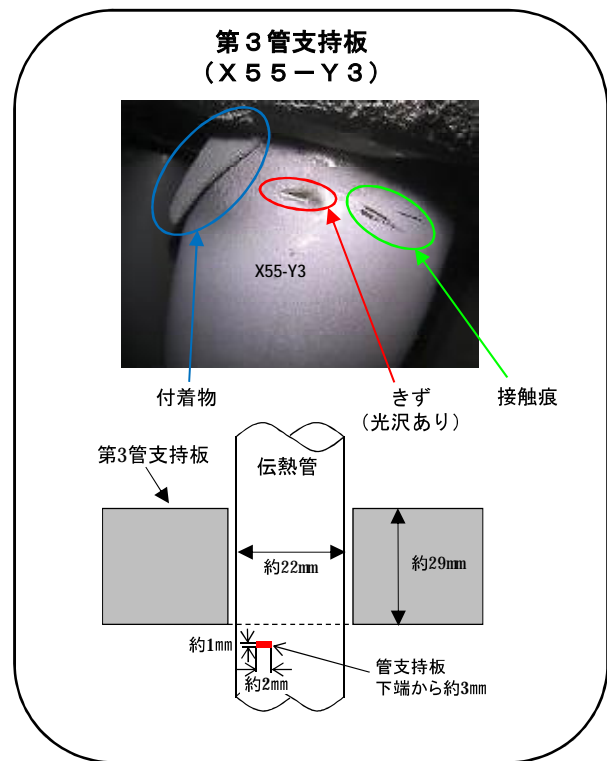
## 小型カメラで確認した C-蒸気発生器伝熱管のきずの状況

- ・有意な信号指示があった3本の伝熱管には、幅約1mmもしくは1mm以下、周方向に約2mmから7mmのきずを確認しました。このうち、1本の伝熱管において、伝熱管と管支持板の間に付着物が挟まっていることを確認しました。今後、この付着物の回収を行う予定です。
- ・また、きずの位置は、ECTおよび外観確認の結果から、1本が第3管支持板下端付近、2本が第3管支持板下端から約1mmから3mm下であることを確認しました。

A-SGおよびC-SGで確認された付着物については、今後、工場において化学成分分析、外観観察等の詳細調査を実施する予定です。
