大飯発電所 3号機
加圧器スプレイライン配管の分析調査の状況について
(非破壊検査等の結果)

関西電力株式会社

2020年11月25日

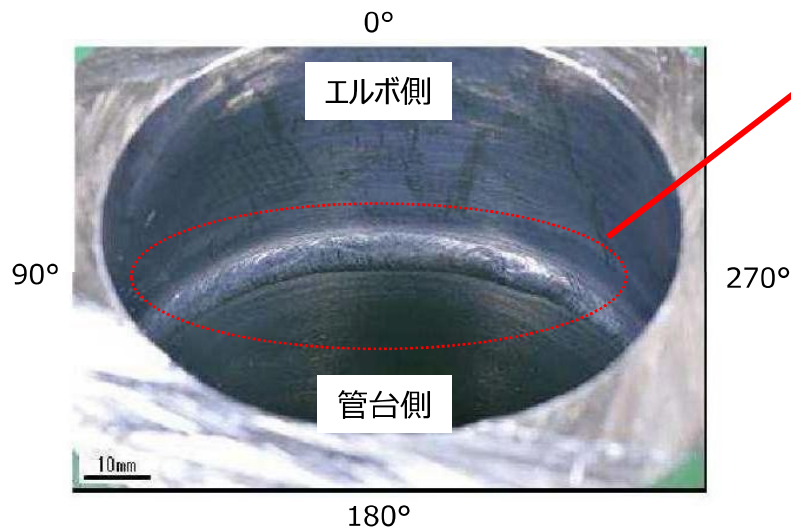
図1：エルボ側からの内面

配管内面の拡大観察により溶接裏波近傍に亀裂を確認した。

- 拡大観察により、溶接裏波近傍のエルボ側に亀裂を確認した。
- 管内面全体が黒色に変色しており酸化皮膜の存在は確認できたが、通常とは異なる顕著な酸化物、付着物は認められなかった。
- なお、亀裂以外の箇所については、サンプル（比較対象）との外観上の有意な差はなかった。

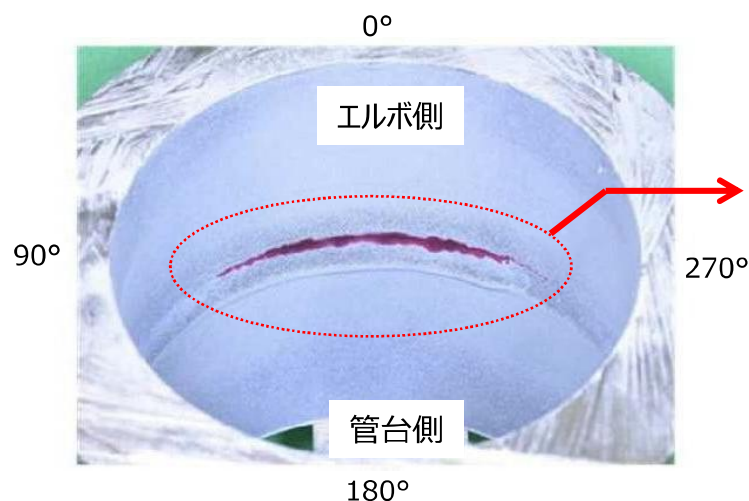
図1：エルボ側からの内面PT指示箇所

外表面及び内面の溶接部近傍を全周にわたりPTを実施した結果、1箇所指示が認められた。

- 現地でのUTで検知した位置とほぼ同じ位置（エルボ側溶接裏波近傍）に指示を確認した。
- 外表面、内面ともに溶接部近傍において上図以外のPT指示は認められなかった。

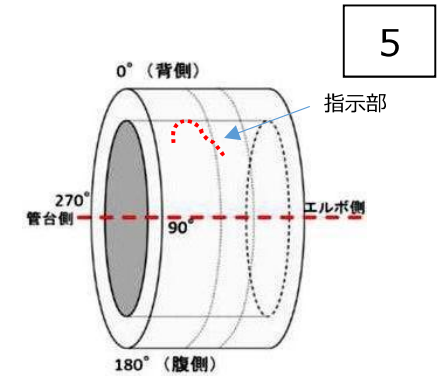
図1：寸法測定箇所

図1の測定箇所にて計測した結果、表1、2のとおりであった。

➤ 溶接による有意な変形や歪は認められず、また、当該部とサンプル部で有意な差異は認められなかった。

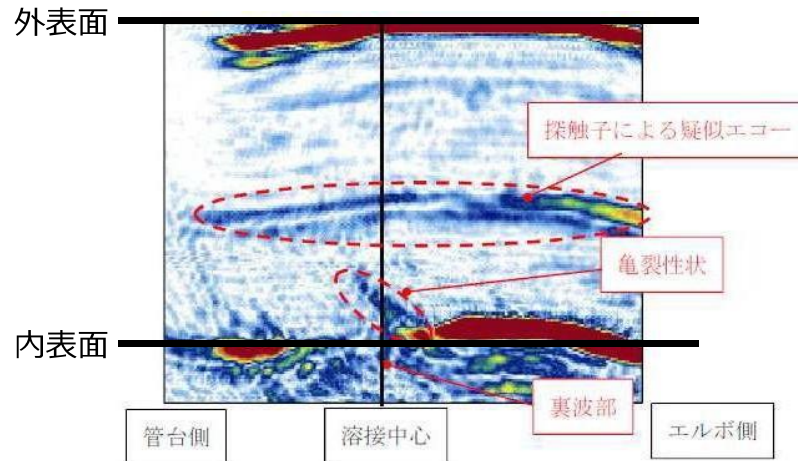
図1：FMC/TFM亀裂性状検出結果
(X位置：0°-1mm)

外面UTの結果、配管内面のコーナーエコー及び亀裂性状を検出した。

- FMC/TFMの結果、コーナーエコーの長さ及び亀裂性状は、現場UTの結果と同様であることから、現場UTにおける最大深さ位置（0° + 3mm）を最深部と想定し切断することとした。

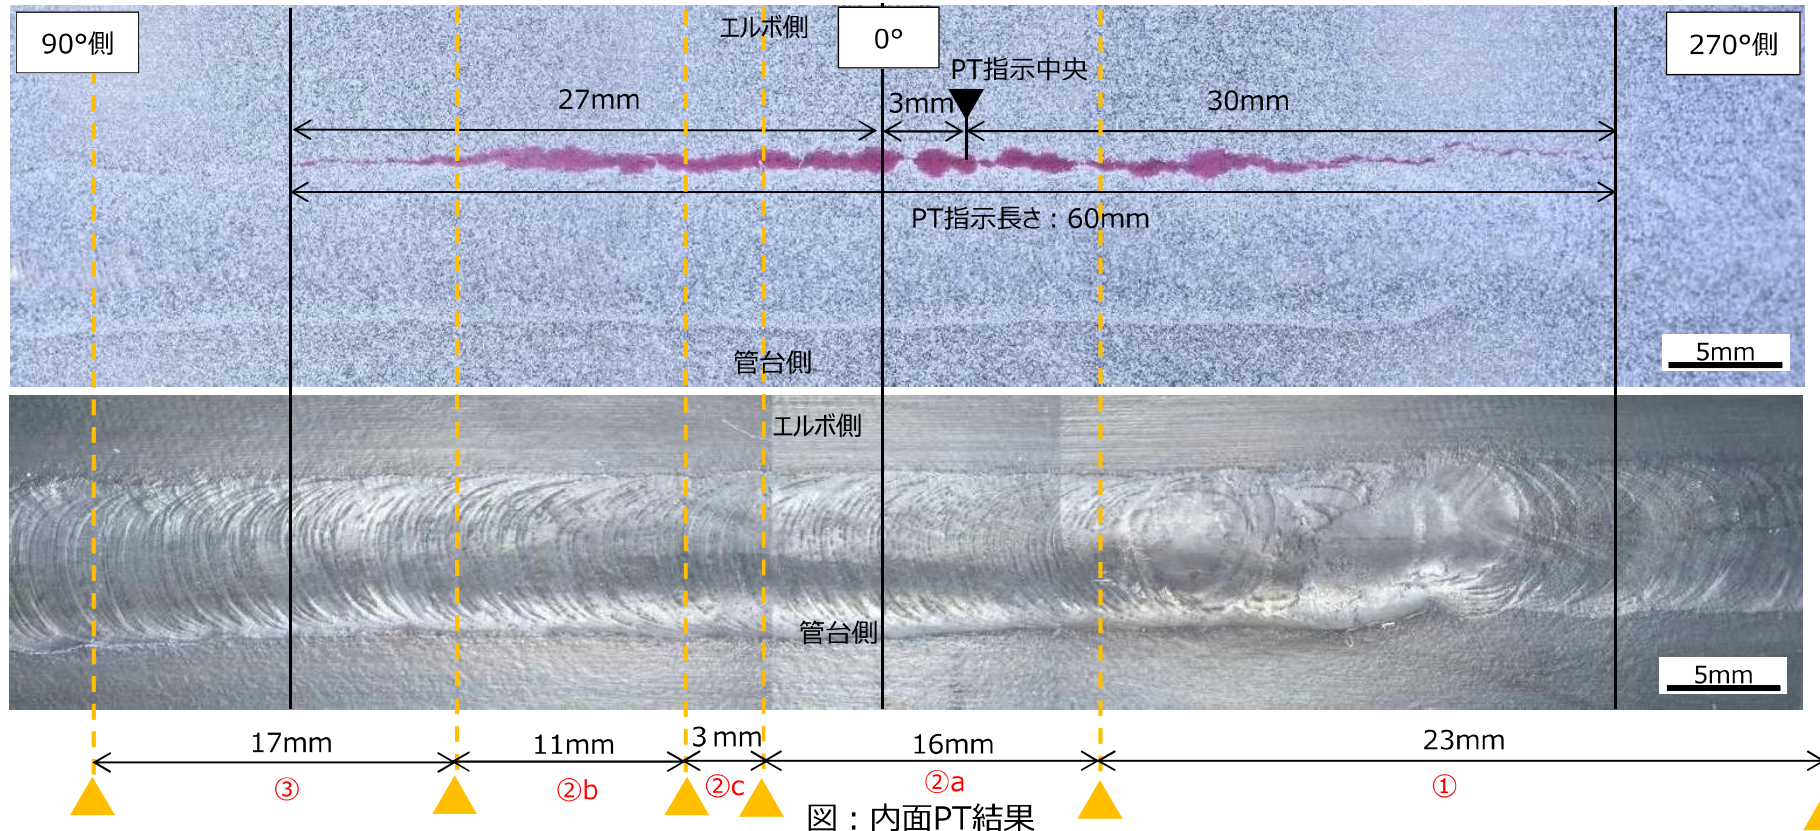
内面PTの指示長さは、下図のとおりであった。

- 2分割後の内面PTを実施し、亀裂長さは60mmであることを確認。（現場UT指示は内面で51mmであり、UT検出限界以下の浅い亀裂によるものと推定）
- PT指示中央は0°から270°側に3mmの位置を亀裂の起点の可能性が高いものと推定し、切断することとした。

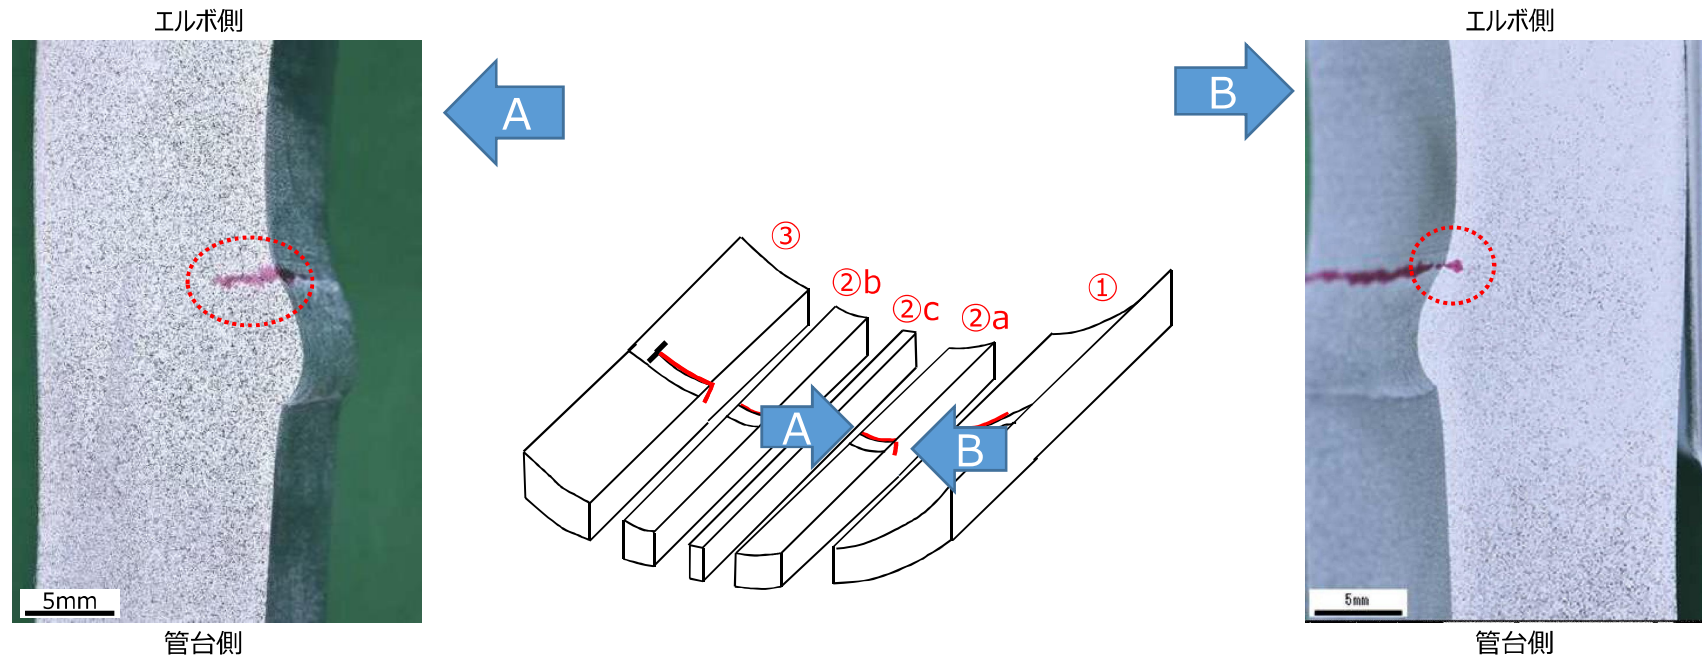
図：断面PT結果

断面PTの結果、下図のように、板厚方向に進展した亀裂が認められた。

- 亀裂は板厚方向に進展しており、深さは2～4 mm程度であった。
- 今後、破面及び断面のSEM観察により詳細な確認を行う。

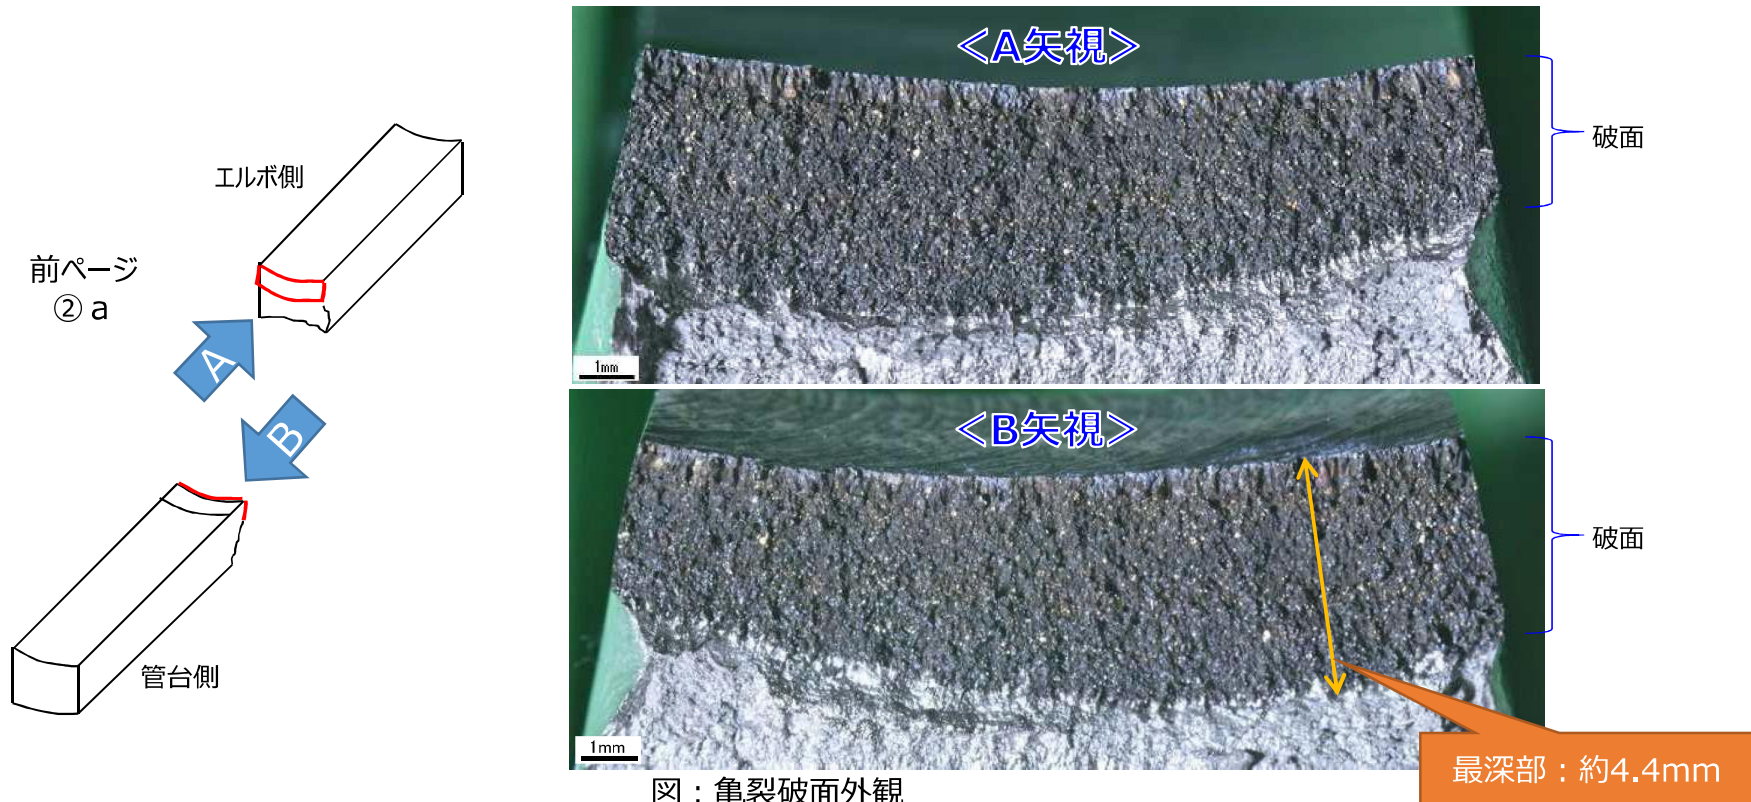
図：亀裂破面外観

破面の外観観察の結果、下図のような破面が確認された。

- 破面外観観察では、粒界割れのような性状が認められた。
- また、最深部の亀裂深さは約4.4mmであり、現時点で必要最小厚さを満足していることを確認した。
- 今後、SEM観察にて詳細な確認を行う。
