## 高浜発電所4号機の定期検査状況について (蒸気発生器伝熱管損傷に関する点検状況の続報)

2021年1月14日  
関西電力株式会社

添付資料：高浜発電所4号機の定期検査状況について  
(蒸気発生器伝熱管損傷に関する点検状況の続報)

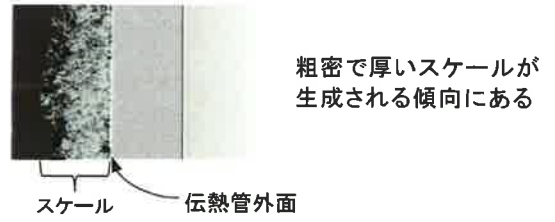
#### 伝熱管上部のスケール性状※

運転時間約9万時間の時点で、高浜3号機SG伝熱管の健全性確認を目的とした抜管調査を実施しており、その調査記録等を確認した結果、伝熱管の場所によりスケールの性状が異なり、伝熱管上部のスケールほど粗密で厚く、下部ほど稠密で薄いスケールが生成されることを確認しました。

このため、現時点の高浜4号機においても上記の付着状況と同様であることを確認するため、高浜4号機の今回の定期検査においてSGの上部（第7管支持板上）から1個、下部（第2管支持板から管板上の間）から1個スケールを採取し、断面観察を行った結果、上部のスケールは粗密層<sup>※7</sup>が主体で厚く、下部のスケールは稠密層が主体で薄いことを確認しました。

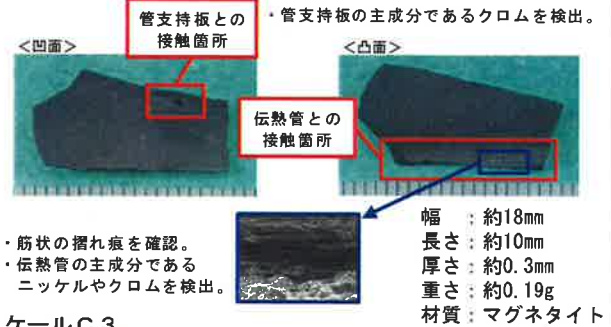
#### スケールC2

スケールC2（幅約18mm、長さ約10mm、厚さ約0.3mm、重さ約0.19g）、およびスケールC3（幅約23mm、長さ約11mm、厚さ約0.3mm、重さ約0.25g）には、伝熱管減肉部と接触していたと想定される部位に接触痕があることを確認しました。

スケールC2、スケールC3の形状を計測した結果、スケールC2は直径約22.3mmの円筒状、スケールC3は直径約22.6mmの円筒状に沿った形状であり、伝熱管（円筒）の外周（直径約22.2mm）に近い形状であることを確認しました。

スケールC2、スケールC3について、伝熱管減肉部と接触していたと想定される部位を電子顕微鏡で拡大観察した結果、筋状痕を確認しました。

また、スケールC2、スケールC3の筋状痕が認められた部位に伝熱管の主成分であるニッケルおよびクロムの成分が検出され、局所的に認められた平滑な面では、管支持板の材料に多く含まれるクロムの成分を検出しました。

スケールC2、スケールC3の形状について、C-SGのきずと、きず近傍の管支持板表面の接触痕の位置関係が一致するか確認を行いました。その結果、スケールC2ではX55-Y8、スケールC3ではX21-Y8のきずに対して、スケールの筋状痕が認められた箇所ときずの位置関係、平滑な面と管支持板表面の接触痕の位置関係等が一致することを確認しました。

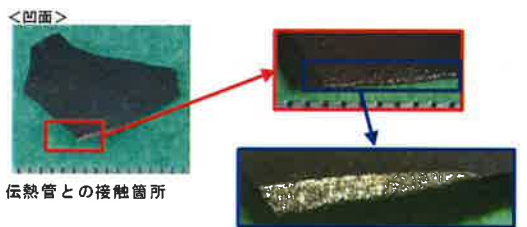
### A-SGで回収したスケールの分析結果

附着物Aを拡大観察した結果、筋状痕を確認し、伝熱管との摺動によりできたものと推定しました。附着物Cには、表面の一部に平滑な面がありましたが、筋状痕は確認できませんでした。

また、主成分はマグネタイトであり、SG内で発生するスラッジと同成分であることを確認しました。附着物Aでは、伝熱管の主成分であるニッケルおよびクロムの成分を検出したことから、この附着物が伝熱管をきずつけた可能性が高いと推定しました。一方、附着物Cでは、表面の一部にニッケルをわずかに検出しましたが、クロムは検出されませんでした。

幅 : 約15mm  
長さ : 約9mm  
厚さ : 約0.2mm~0.3mm  
重さ : 約0.1g  
材質 : マグネタイト

・伝熱管との接触箇所に光沢を確認。  
(電子顕微鏡による観察の結果、筋状の摺れ痕を確認。)  
・伝熱管の主成分であるニッケルやクロムを検出。

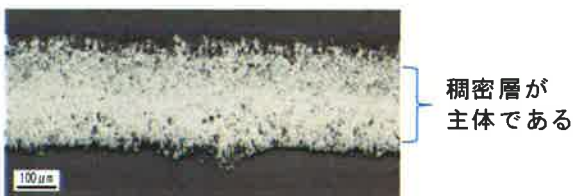
#### 断面観察結果

A-SGの伝熱管きず近傍より回収した付着物（スケールA）およびスケールC2、スケールC3の一部を切断して断面を観察した結果、酸化鉄が密着した稠密層<sup>※6</sup>が大部分を占めていました。

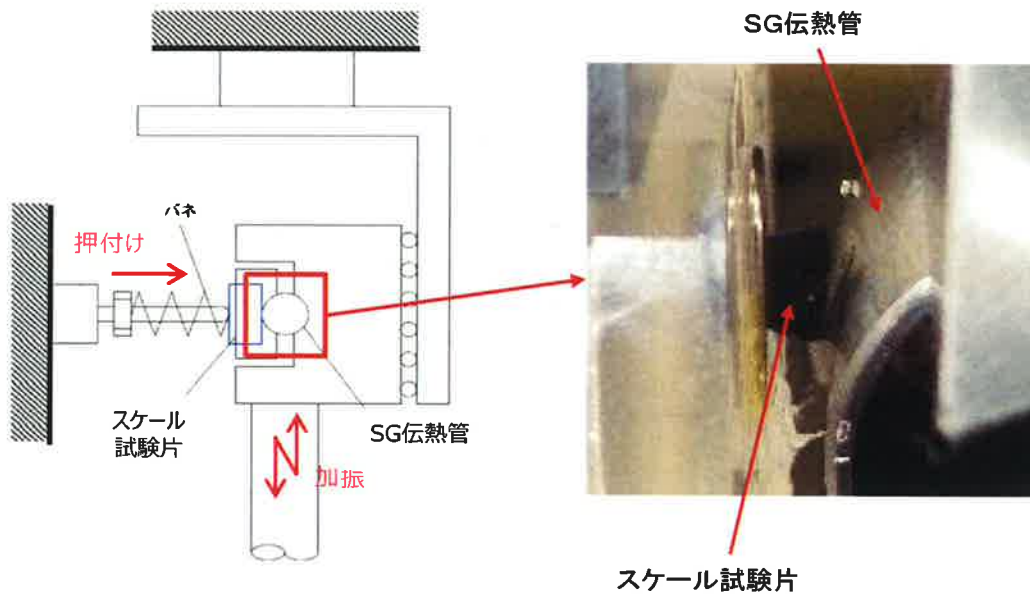
### 【摩耗試験概要】

今回、伝熱管をきずつけた可能性が高いスケールA、スケールC 2、スケールC 3の性状は、スケール厚さが約0.2~0.3mmであり、稠密層が主体であった。このため、SG内から回収されたスケールのうち、厚さが0.2~0.3mm程度かつ稠密層が主体のスケールを3個選定して摩耗試験を行いました。その結果、伝熱管に与える減肉量がスケール摩滅量よりも大きくなることを確認し、稠密なスケールが伝熱管に繰り返し接触することにより、伝熱管に有意な減肉が生じる可能性があることを確認しました。

工場において、試験装置により、SG内から回収したスケールを伝熱管（実機と同材料）に押し付けた状態で加振し、摩耗減肉を与える可能性についての確認を行いました。

＜高浜4号機SG内から回収したスケール＞  
伝熱管に摩耗減肉を与える影響が大きい。

＜大飯4号機SG内から回収したスケール＞  
伝熱管に摩耗減肉を与える影響が小さい。

以上の調査結果から、稠密層が主体であるスケールA、スケールC 2およびスケールC 3が伝熱管にきずをつけた可能性が高いと推定したため、引き続き摩耗試験を実施し、データの拡充を行います。
