高浜発電所 4号機 蒸気発生器伝熱管の損傷について (概要版)

2021年1月28日

1. 事象の概要

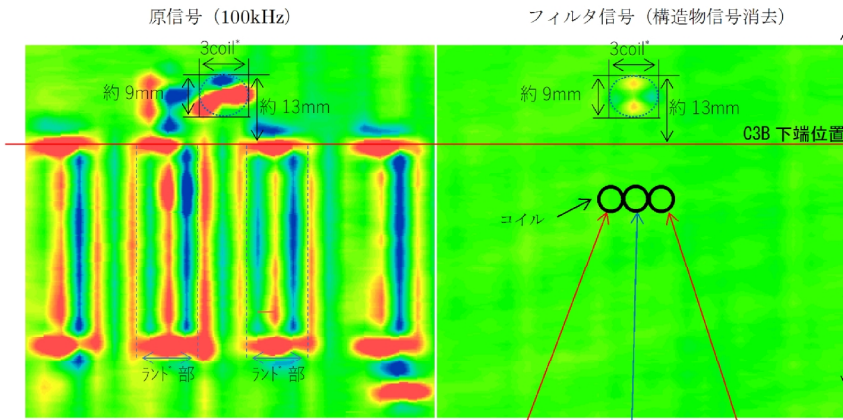
A-SG低温側第三管支持板 (X51, Y4) のECT結果

ECTデータを分析した結果、伝熱管外面の周方向に沿った非貫通のきずの特徴を有していた。

減肉率: 約33%

- ・位相角評価から、外面指示の特徴を持っている。
- ・指示は複数のコイルで検出されており、指示の中心部のコイルは周方向成分、両端部のコイルでは軸方向成分の特徴を持っている。

上記の通り軸方向成分及び周方向成分の両方の成分が読み取れるため、広がりを持つ減肉と評価する。(下图参照)

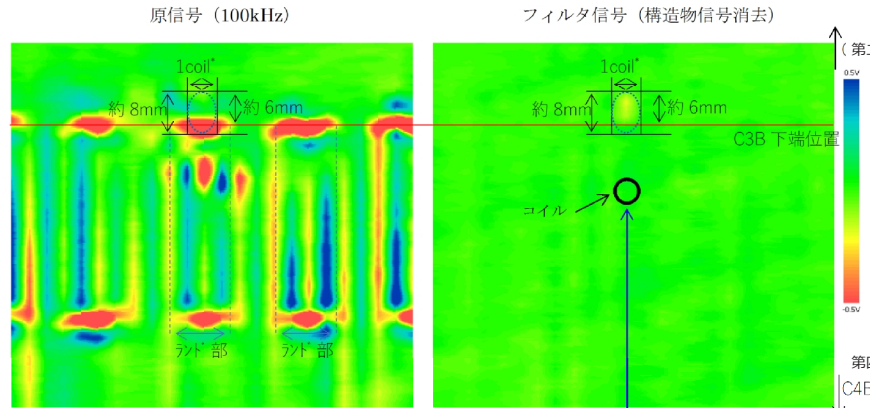
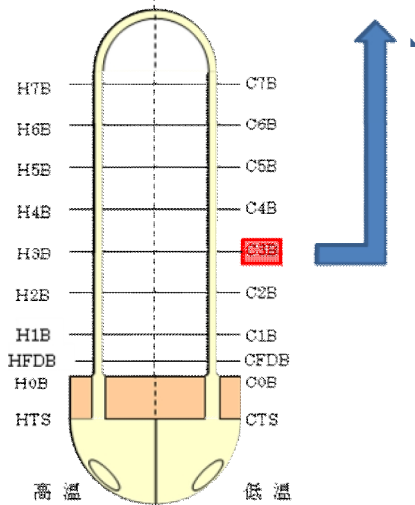
C-SG低温側第三管支持板 (X55, Y3) のECT結果

ECTデータを分析した結果、伝熱管外面の周方向に沿った非貫通のきずの特徴を有していた。

減肉率: 約25%

きずの端部の軸方向成分 (赤色矢印) を検出
きずの中心部の周方向成分 (青色矢印) を検出

- ・位相角評価から、外面指示の特徴を持っている。
- ・指示は複数のコイルで検出されており、指示の中心部のコイルは周方向成分、両端部のコイルでは軸方向・周方向成分の特徴を持っている。

上記の通り軸方向成分および周方向成分の両方の成分が読み取れるため、広がりを持つ減肉と評価する。(下図参照)

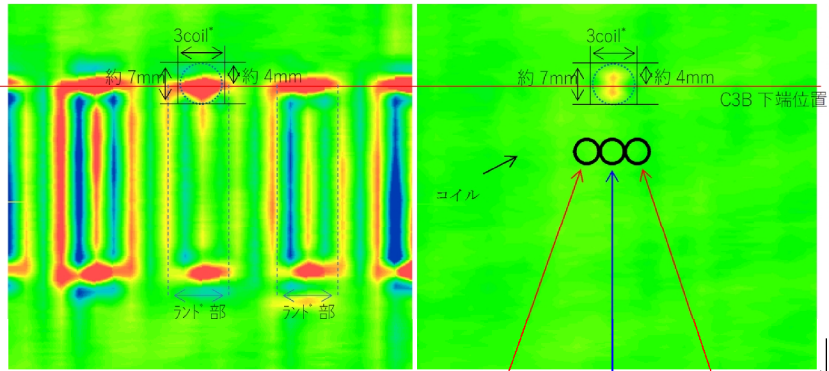
C-SG低温側第三管支持板 (X55, Y8) のECT結果

ECTデータを分析した結果、伝熱管外面の周方向に沿った非貫通のきずの特徴を有していた。

減肉率: 約32%

- ・位相角評価から、外面指示の特徴を持っている。
 - ・指示は複数のコイルで検出されており、指示の中心部のコイルは周方向成分、両端部のコイルでは軸方向・周方向成分の特徴を持っている。
- 上記の通り軸方向成分および周方向成分の両方の成分が読み取れるため、広がりを持つ減肉と評価する。(下図参照)

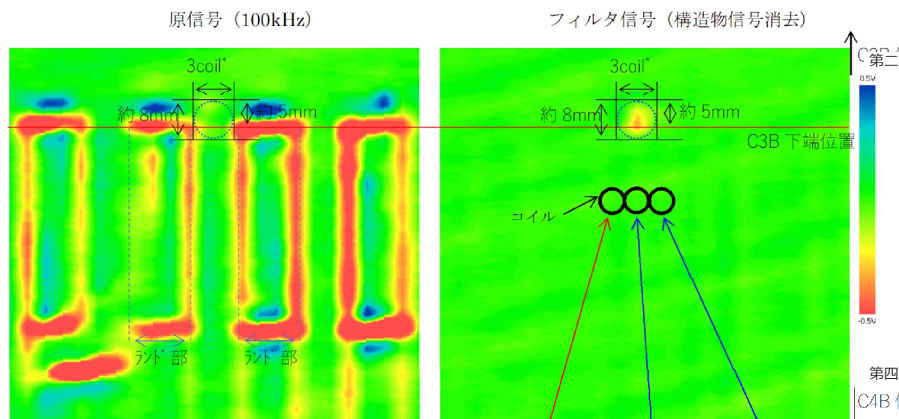
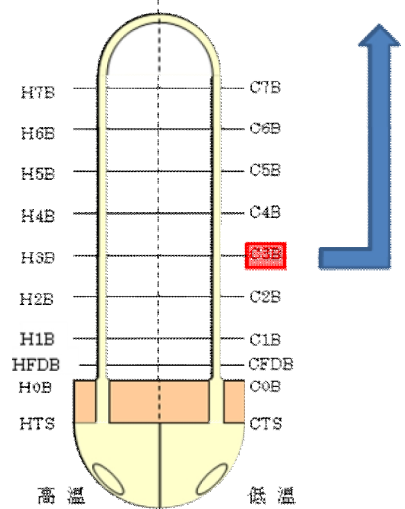
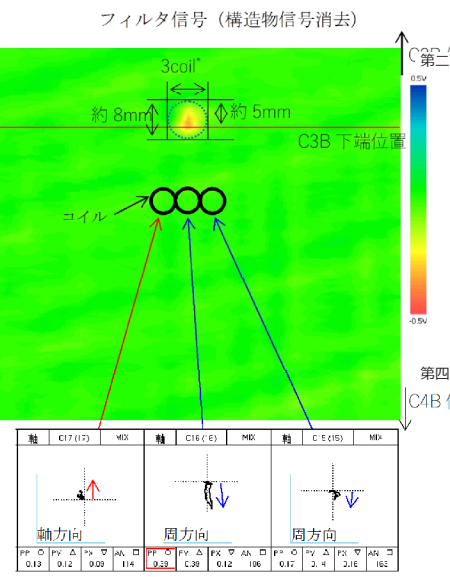
C-SG低温側第三管支持板 (X21, Y8) のECT結果

ECTデータを分析した結果、伝熱管外面の周方向に沿った非貫通のきずの特徴を有していた。

減肉率: 約36%

- きずの端部の軸方向成分 (赤色矢印) を検出
- きずの中心部の周方向成分 (青色矢印) を検出

・位相角評価から、外面指示の特徴を持っている。
 ・指示は複数のコイルで検出されており、指示の中心部のコイルは周方向成分、両端部のコイルでは軸方向・周方向成分の特徴を持っている。

上記の通り軸方向成分および周方向成分の両方の成分が読み取れるため、広がりを持つ減肉と評価する。(下図参照)

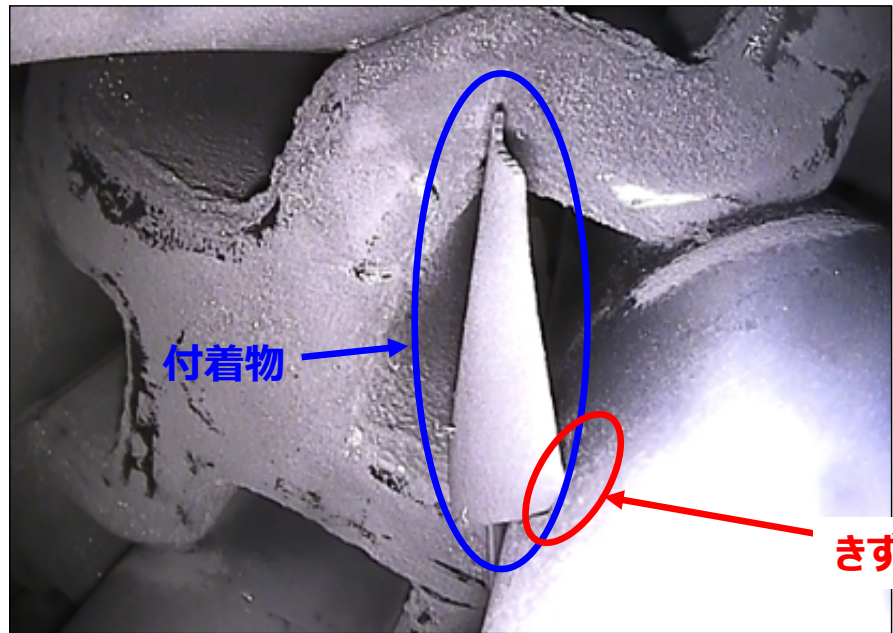
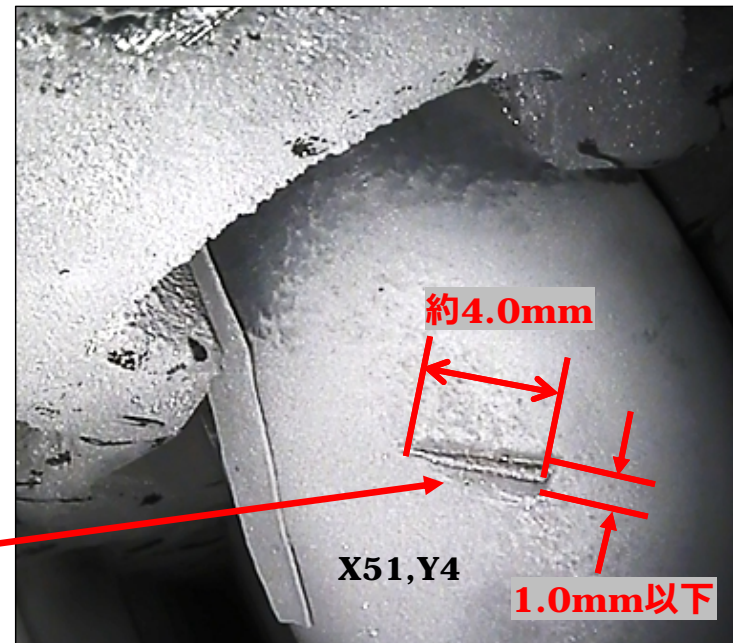
A - S G (X 5 1 , Y 4)

E C Tで減肉とみられる信号指示が認められた伝熱管を、2次側から小型カメラにて点検した結果、摩耗減肉痕とみられる箇所を確認した。なお、E C Tの信号指示による位置およびサイズと相違はなかった。

また、A - S G (X51,Y4) およびC - S GのうちX55,Y3の信号指示付近において付着物を確認したことから、付着物を回収した。

第三管支持板：長さ約4.0mm、幅1.0mm以下 (X51,Y4) 減肉率：約33%

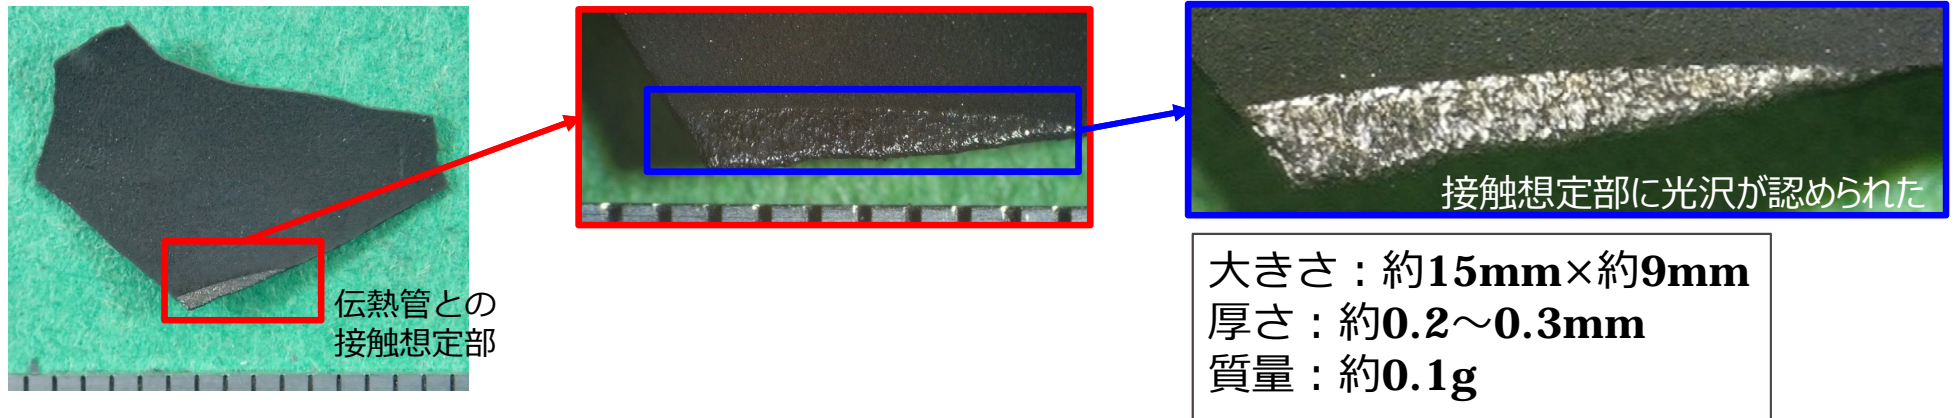
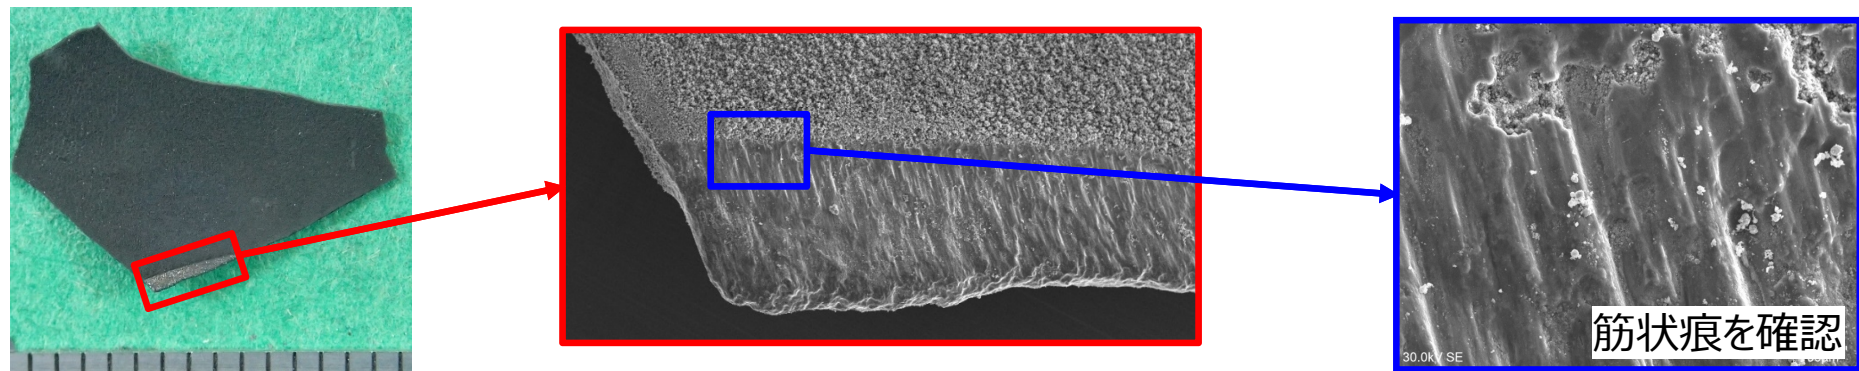
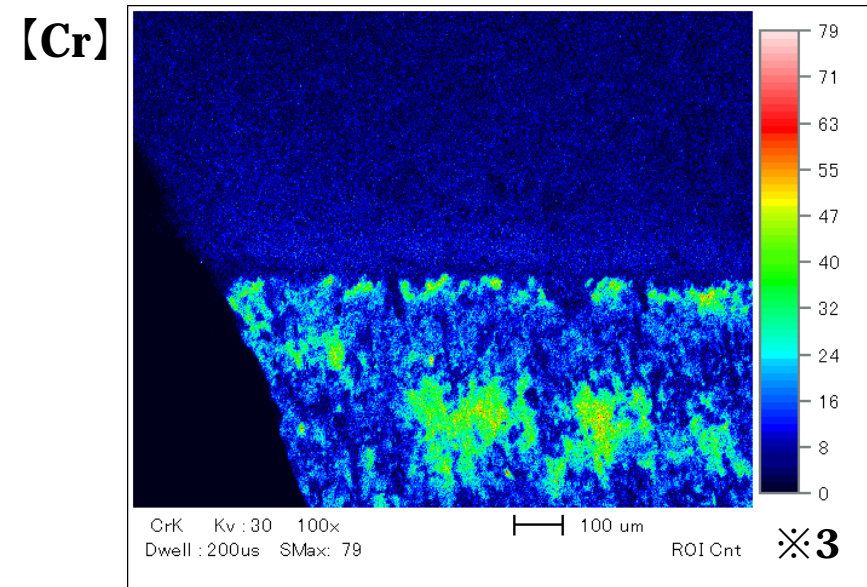
< A - S Gで確認した付着物（X51, Y4 第三管支持板下面） >

- 伝熱管減肉部と付着物の接触想定部には、接触痕があり、光沢が認められた。
- 形状（**R**形状）を計測した結果、直径約22.5mmの円筒状に沿った形状であり、これは伝熱管の外径22.23mmに近い形状である。

- 伝熱管との接触想定部を拡大観察した結果、筋状痕を確認した。

- 表面の化学成分分析を実施した結果、中央部の主成分が酸化鉄（主にマグネタイト）であったことから、スケールであると推定した。（以下「スケールA」という。）
- 伝熱管との接触想定部の成分分析した結果、伝熱管の母材のNiおよびCrの成分を検出した。

- スケールAは接触痕があり光沢が認められ、減肉信号を確認した伝熱管との接触想定部位にN i およびC r の成分を検出したことから、スケールAが減肉を発生させたと考える。
- スケールC 1は接触痕並びに光沢は確認できず、また検出されたN i の成分は僅かに検出したものの、C r の成分が検出されなかったため、減肉を発生させたものではないと考える。
- 減肉信号を確認した伝熱管付近から回収したスケールC 2、C 3およびC 4については、回収したスケールに接触痕を確認し、接触想定部位にN i およびC r の成分を検出したことおよび減肉箇所や管支持板表面の接触痕と形状や接触痕の位置関係が一致することから、スケールC 2、C 3およびC 4が減肉を発生させたと考える。

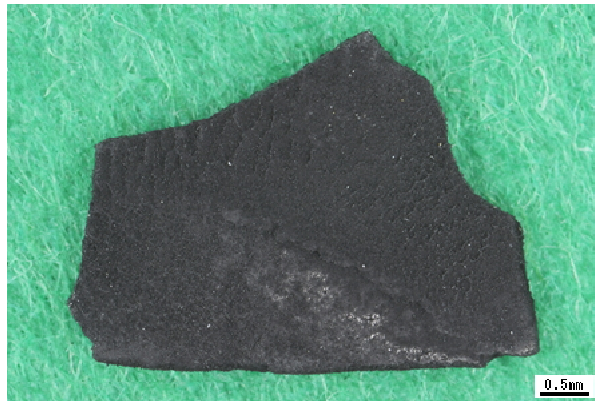
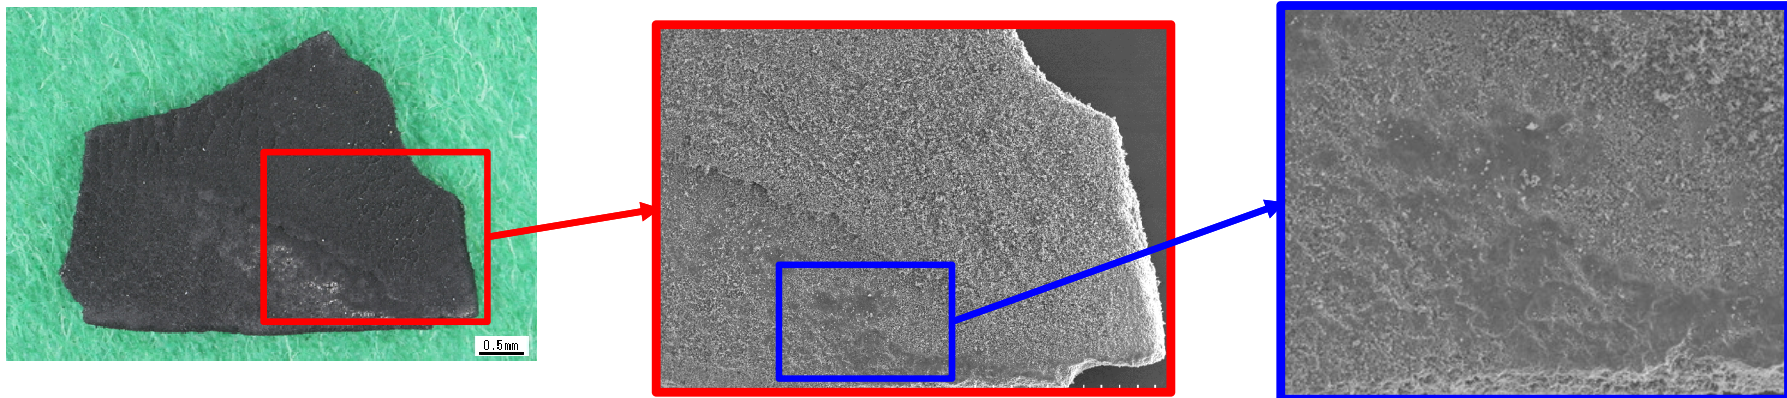
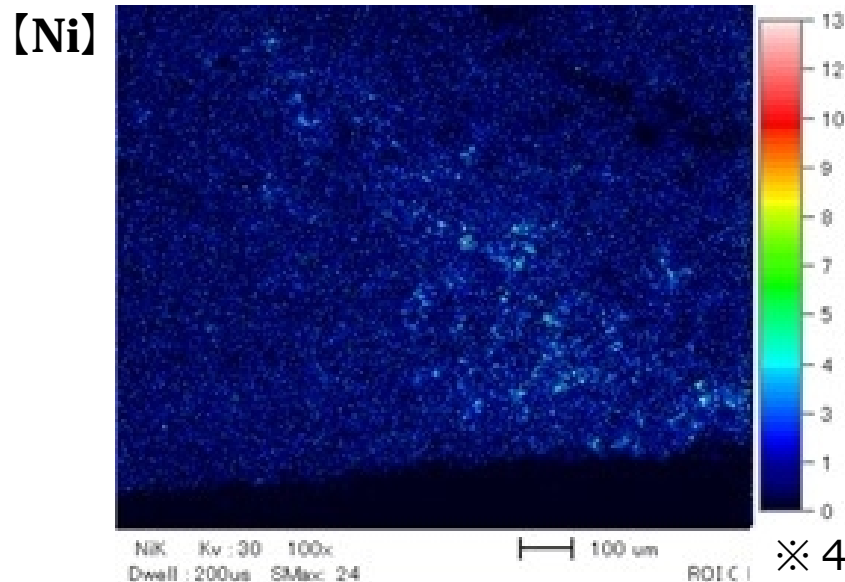
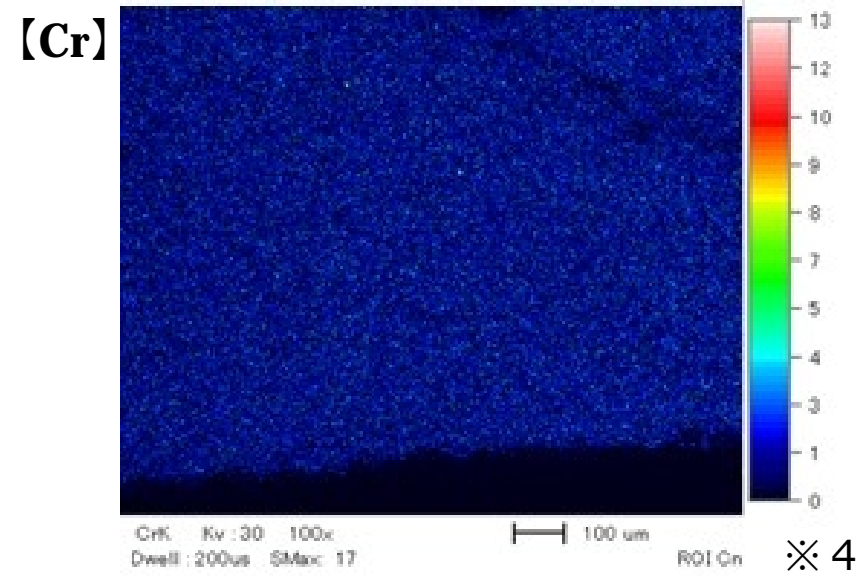
< C - S Gで確認した付着物（X55, Y3 第三管支持板下面） >

- 付着物の表面を観察した結果、接触痕並びに光沢は確認できなかった。
- 形状（**R**形状）を計測した結果、直径約21.9mmの円筒状に沿った形状であり、これは伝熱管の外径22.23mmに近い形状である。

- 拡大観察した結果、表面の一部に平滑な面はあったが、筋状痕は確認できなかった。

- 表面の化学成分分析を実施した結果、中央部の主成分が酸化鉄（主にマグネタイト）であったことから、スケールであると推定した。（以下「スケールC 1」という。）
- 平滑な面を成分分析した結果、伝熱管の母材のNiは僅かに検出したが、Crは検出できなかった※3。

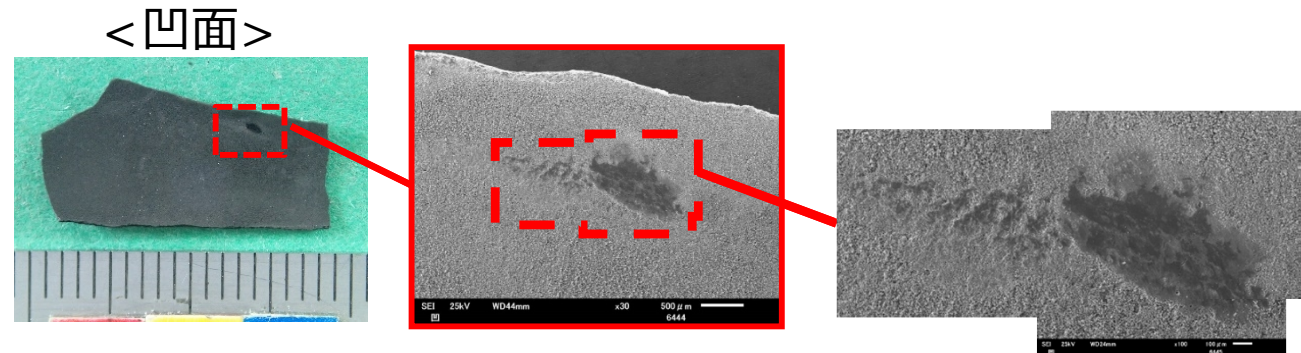
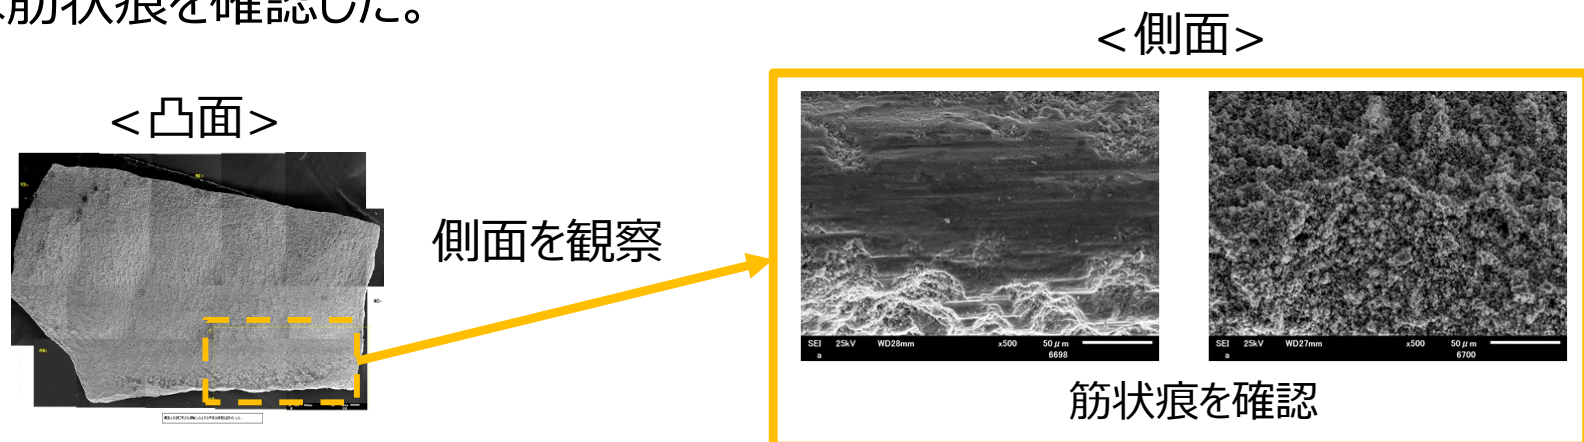
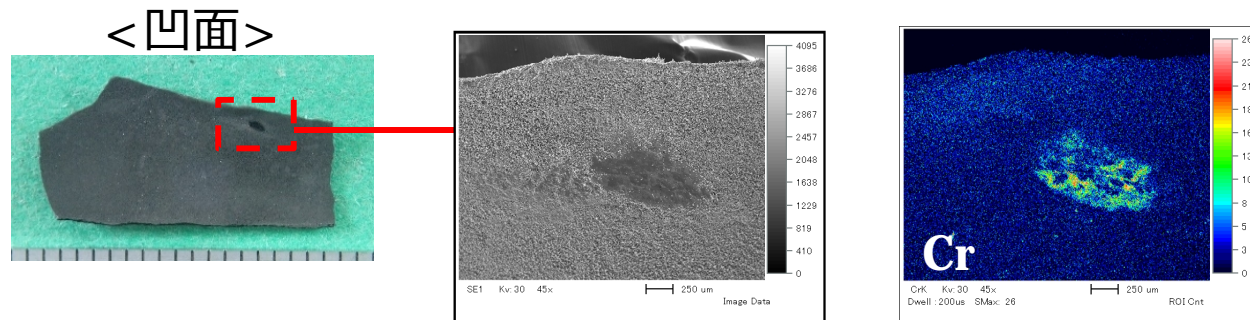
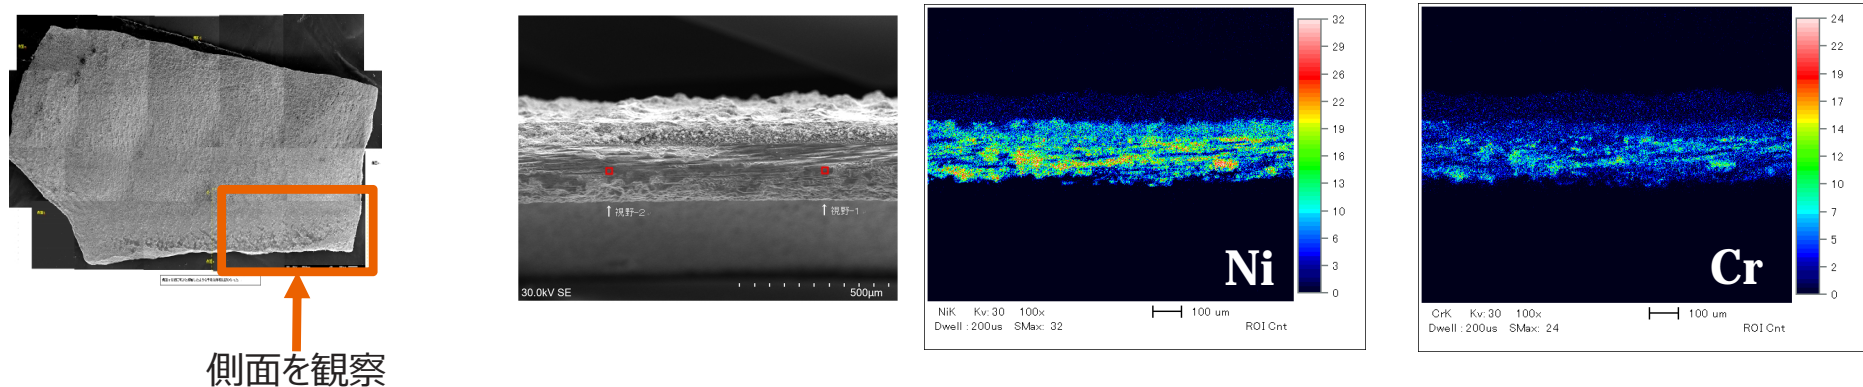
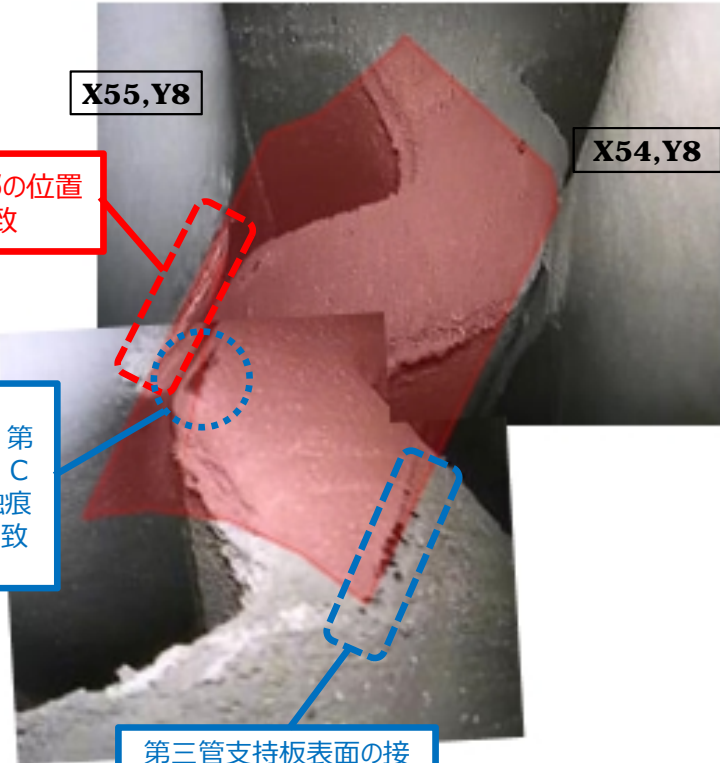
減肉が認められたX55,Y8の第三管支持板部の下方、X54-55,Y3第二管支持板上面で回収したスケール（以下、スケールC2）を分析した結果は、次のとおりである。

- 回収スケールの表面を観察した結果、凹面の平滑部に接触痕を確認した。また、側面にも一部に接触痕を確認した。形状（**R形状**）を計測した結果、直径約22.3mmの円筒状に沿った形状であり、これは伝熱管の外径22.23mmに近い形状である。

- 拡大観察した結果、凹面平滑部の接触痕には筋状痕が確認できなかったものの、側面の接触痕では筋状痕を確認した。

○回収スケール凹面平滑部の接触痕が認められた部分の表面の化学成分分析を実施した結果、管支持板（**SUS405**）の主成分である**Cr成分を検出**した。

○回収スケール側面の接触痕が認められた部分の表面の化学成分分析の結果、伝熱管（インコネル**600**）の主成分である**Ni成分とCr成分を検出**した。

本回収スケールは、管支持板下面と接触しながら、伝熱管に減肉を与えた可能性があると推定した。

筋状痕と減肉部の位置
関係は一致

凹面の接触痕と、第
三管支持板 B E C
穴ランド部の接触痕
の位置関係は一致

第三管支持板表面の接
触痕の位置関係と一致

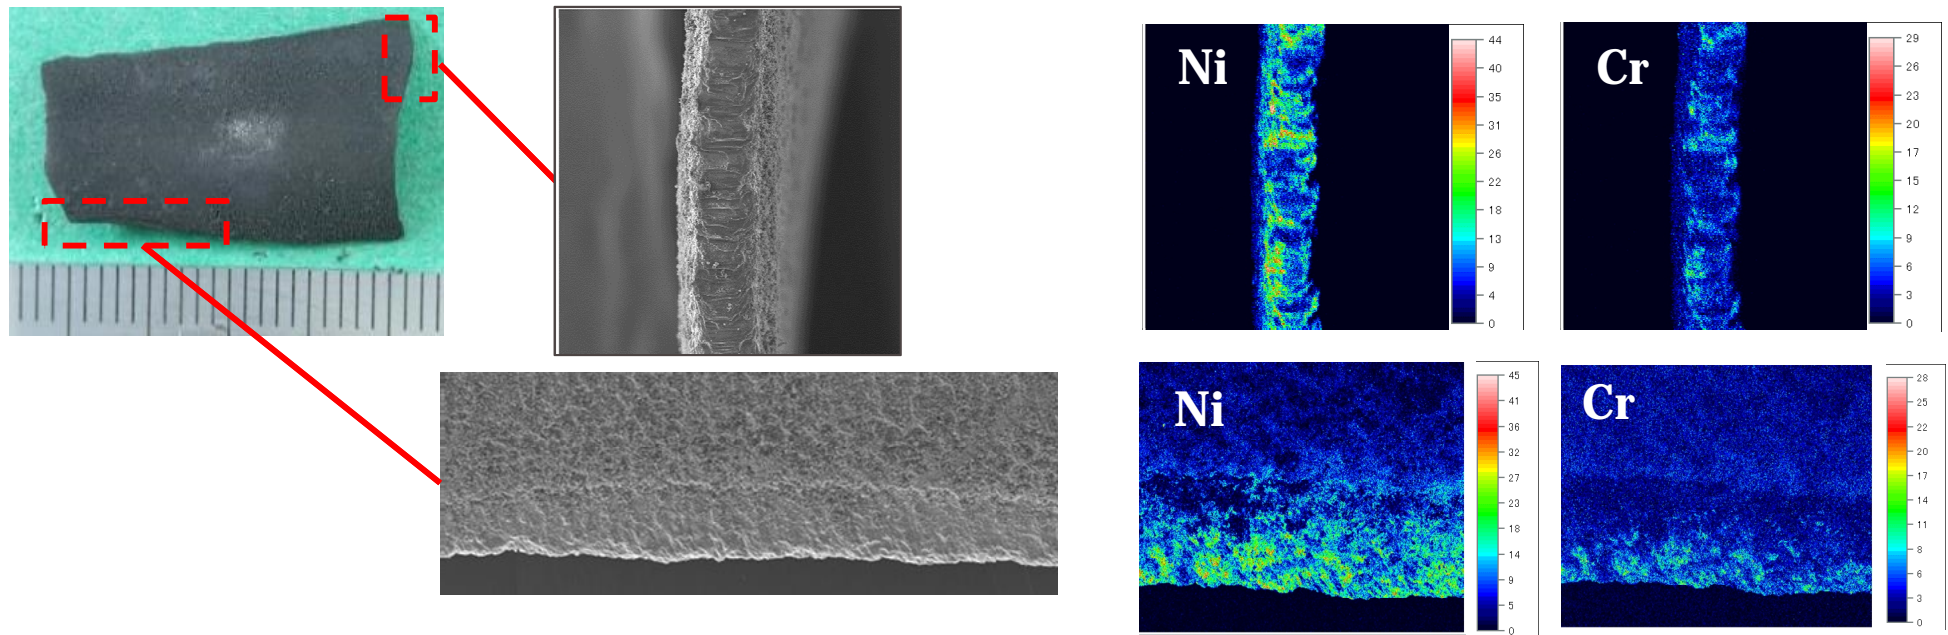
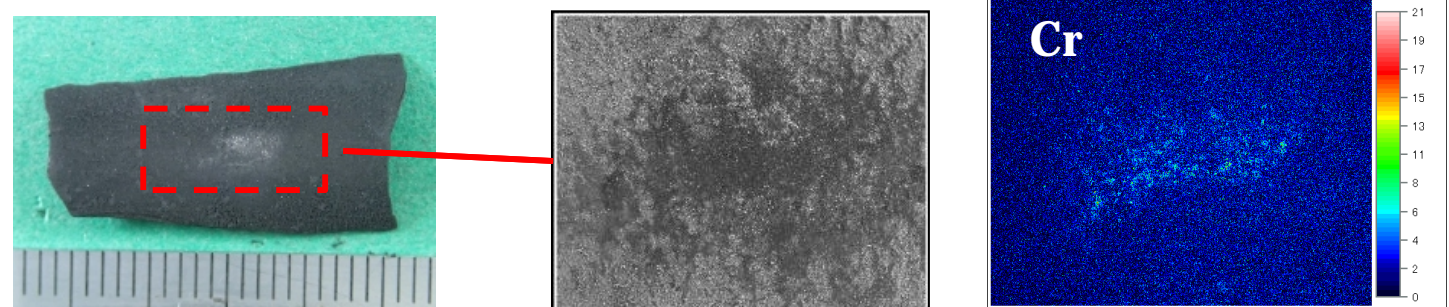
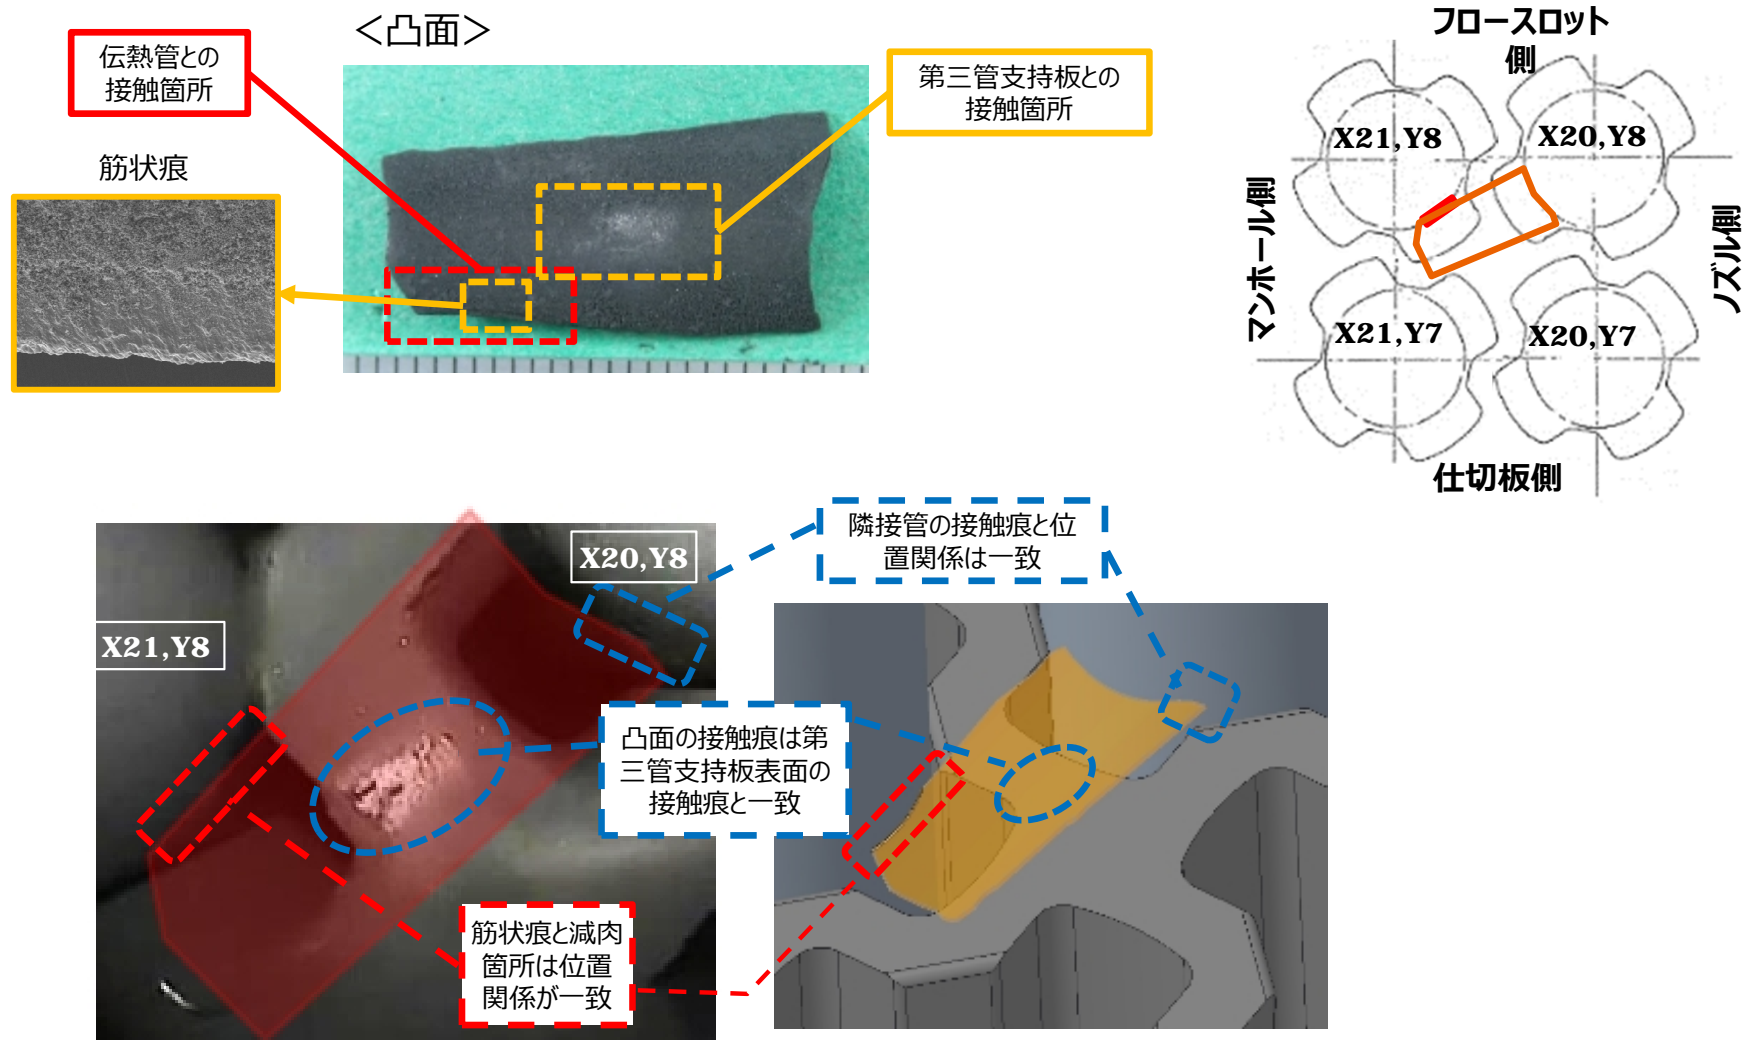
減肉が認められたX21,Y8の第三管支持板部の下方、X21-22,Y12第一管支持板上面で回収したスケール（以下、スケールC3）を分析した結果は、次のとおりである。

- 回収スケールの表面を観察した結果、凸面に接触痕を確認した。また、形状（**R形状**）を計測した結果、直径約22.6mmの円筒状に沿った形状であり、これは伝熱管の外径22.23mmに近い形状である。

- 接触痕を拡大観察した結果、平滑部表面の接触痕③には筋状痕が確認できなかったが接触痕①、②に筋状痕を確認した。

- 回収スケール凸面の接触痕が認められた部分の表面の化学成分分析を実施した結果、伝熱管（インコネル600）の主成分であるNi成分とCr成分を検出した。

- 回収スケールの凸面中央の接触痕が認められた平滑部表面の化学成分分析を実施した結果、管支持板（SUS405）の主成分であるCr成分を検出した。

本回収スケールは、管支持板下面と接触しながら、伝熱管に減肉を与えた可能性があると推定した。

○回収スケールの形状や筋状痕、接触痕の位置は、以下の通り**X21,Y8**の減肉箇所並びに周辺の第三管支持板表面および隣接管 (**X20,Y8**) の接触痕の位置と一致することを確認した。

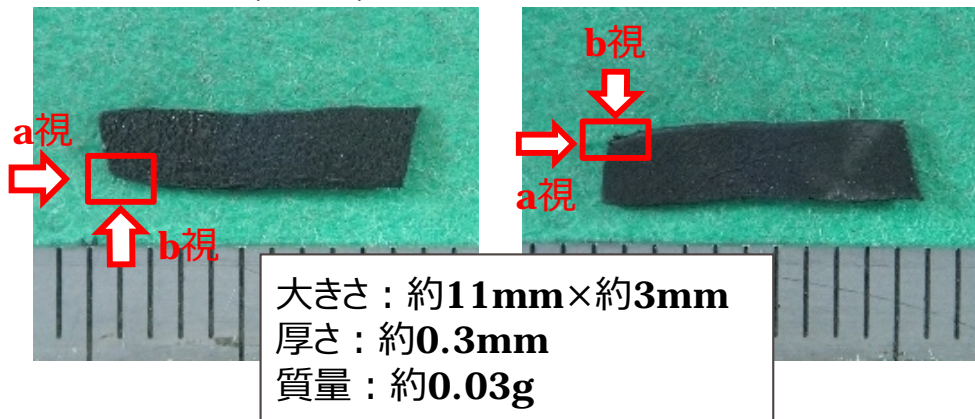
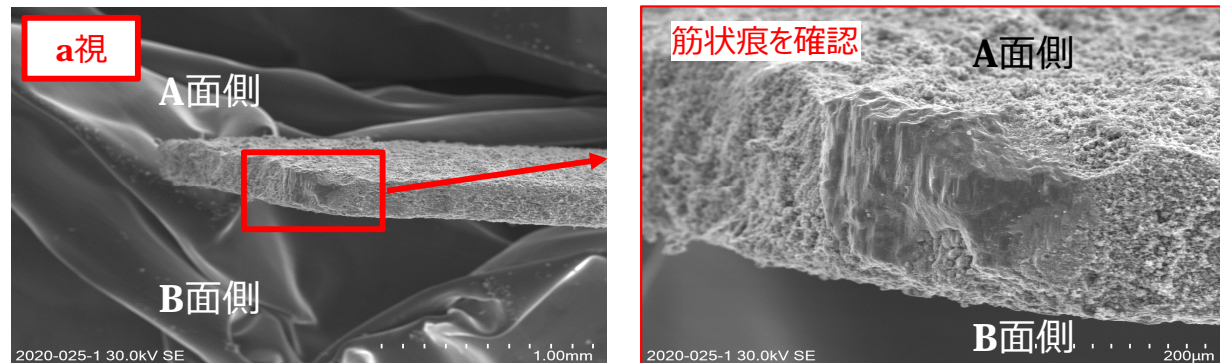
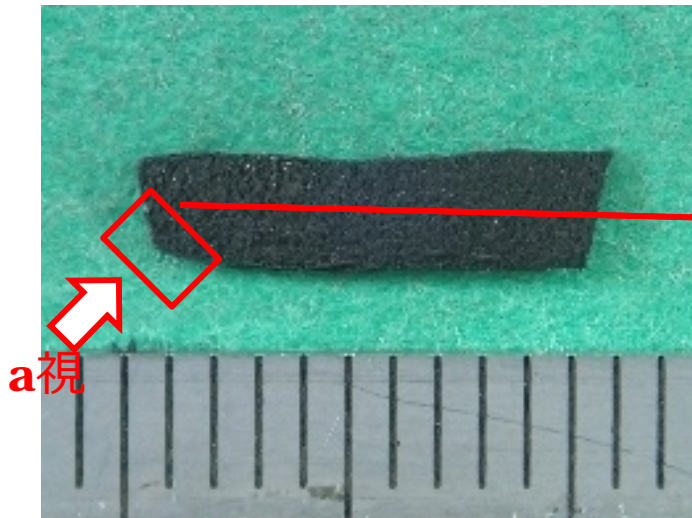
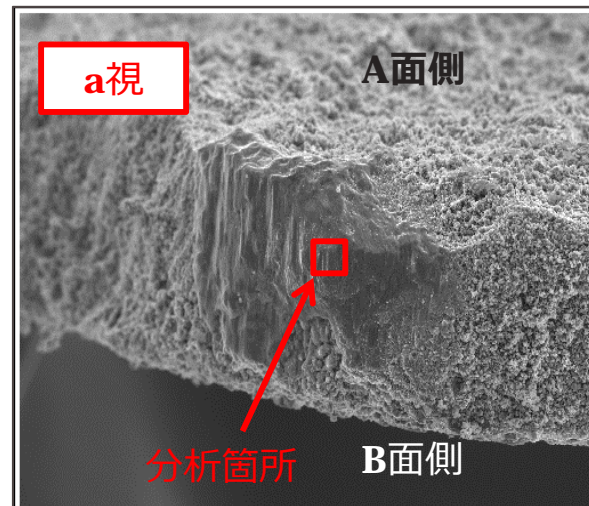
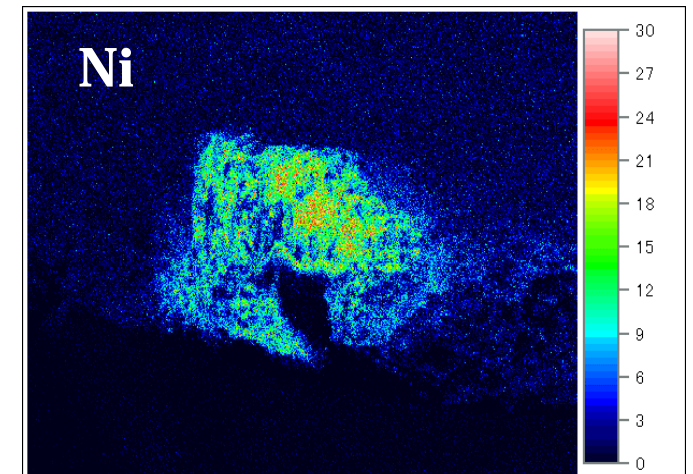
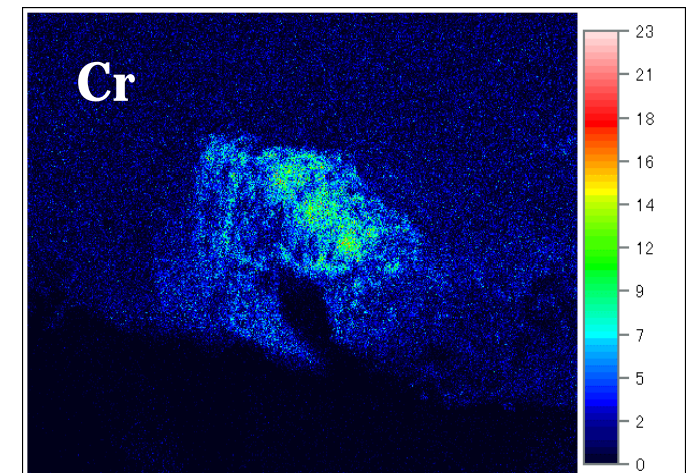
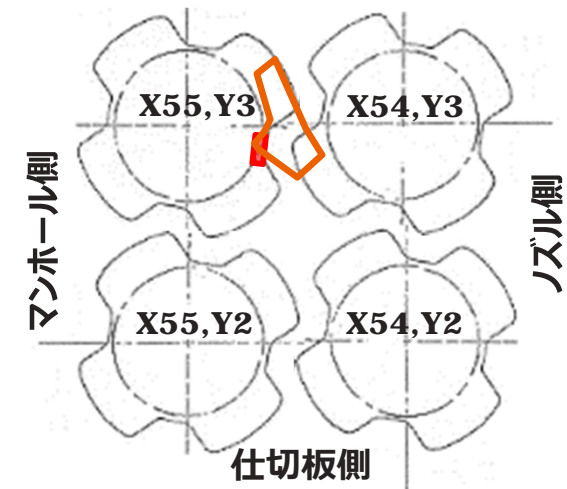
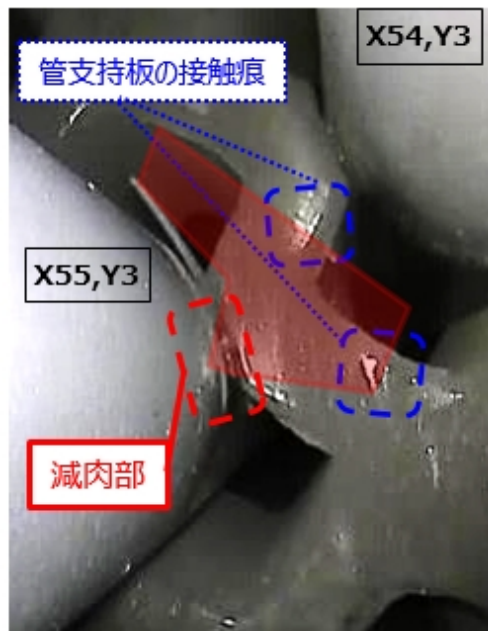
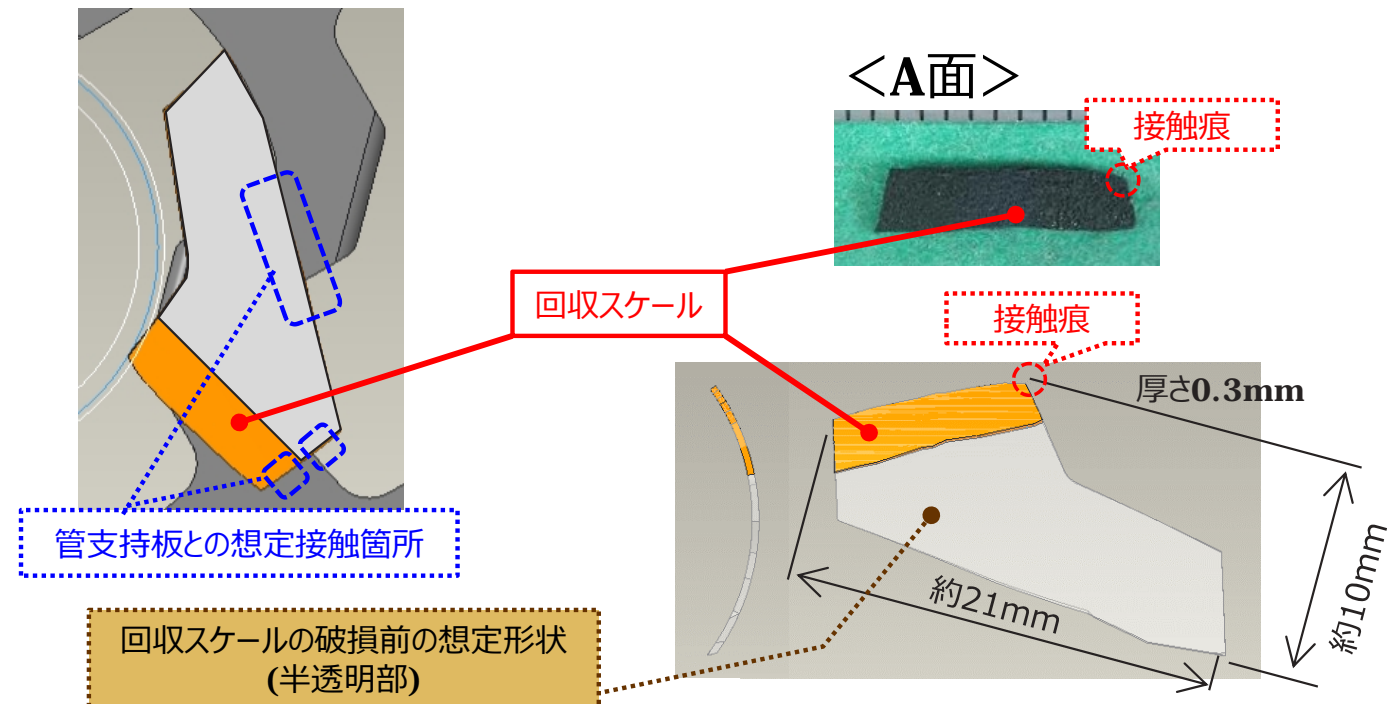
減肉が認められたX55,Y3の第三管支持板部の下方、X55-56,Y4第二管支持板上面で回収したスケール (以下、スケールC4) を分析した結果は、次のとおりである。

○回収スケールの表面を観察した結果、角部に接触痕を確認した。また、形状 (R形状) を計測した結果、直径約22.2mmの円筒状に沿った形状であり、これは伝熱管の外径22.23mmに近い形状である。

○接触痕を拡大観察した結果、筋状痕を確認した。

○回収スケール角部の接触痕が認められた部分の表面の化学成分分析を実施した結果、伝熱管（インコネル600）の主成分であるNi成分とCr成分を検出した。

- 回収したスケールの角部に接触痕が確認されたことから、減肉形状が三角型と推定されるX55,Y3伝熱管との接触条件を検討。
- スケールの一部（伝熱管との接触部以外の箇所）が破損したとすると、回収スケールの破損前の想定形状が管支持板接触痕の位置と一致することを確認した。

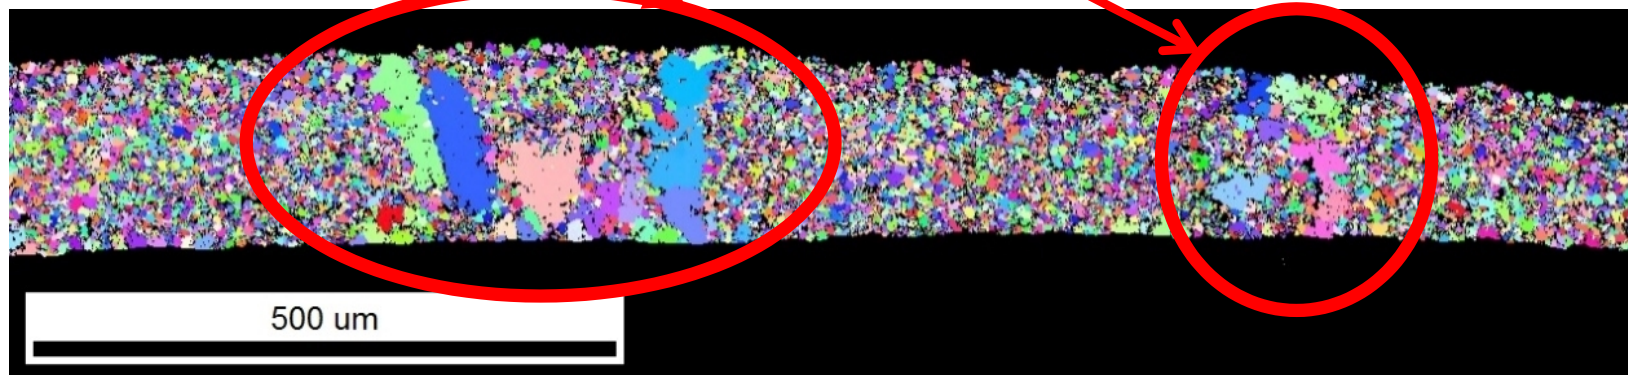
長期停止後スケール断面粒観察結果
(大飯発電所 3号機第 18 回定期検査時)

長期停止後は長期停止前に比べ、大きな粒が認められる
