5・6号機滞留水貯留設備浄化ユニット（C） 漏洩に関する原因と対策について

2021年1月8日

東京電力ホールディングス株式会社
福島第一廃炉推進カンパニー
福島第一原子力発電所

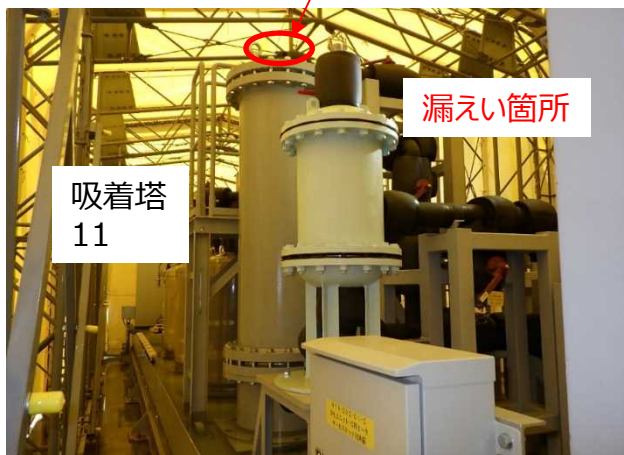
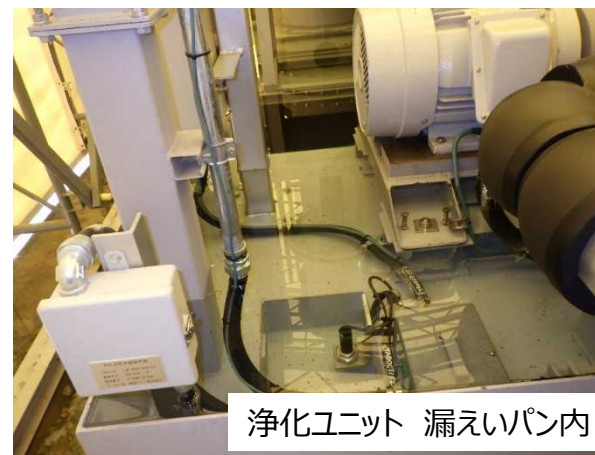
<浄化ユニット（C）系統概略図>

2020年8月14日 9:35頃、タンクエリアパトロールにてタンク水位を確認していた協力企業作業員よりタンクの水位が前日から変動した旨が、当社社員に連絡があった。連絡を受けた当社社員が現場に出向し、滞留水貯留設備浄化ユニット（C）から水の漏えいを確認した。
