高浜発電所 4号機 蒸気発生器伝熱管の損傷について (概要版)

2021年2月3日

1. 事象の概要

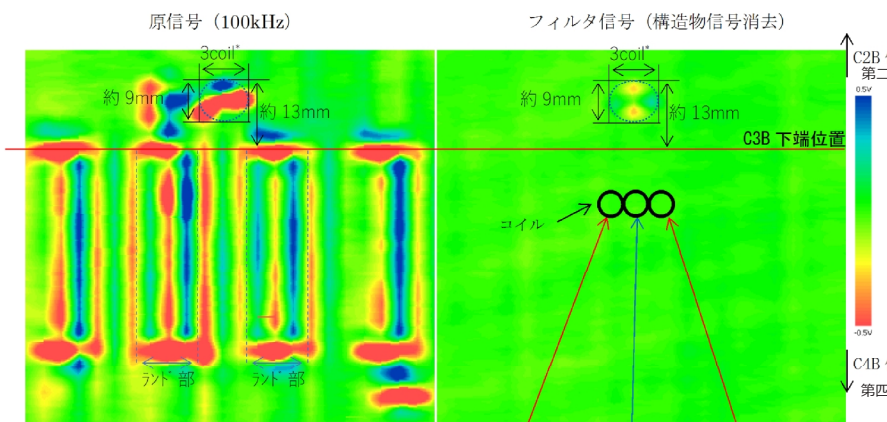
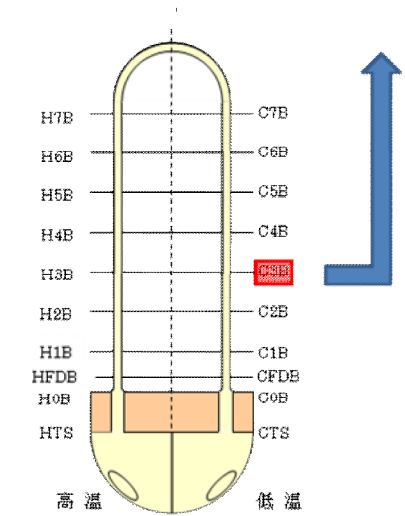
A-SG低温側第三管支持板 (X51, Y4) のECT結果

ECTデータを分析した結果、伝熱管外面の周方向に沿った非貫通のきずの特徴を有していた。

減肉率: 約33%

- ・位相角評価から、外面指示の特徴を持っている。
- ・指示は複数のコイルで検出されており、指示の中心部のコイルは周方向成分、両端部のコイルでは軸方向成分の特徴を持っている。

上記の通り軸方向成分および周方向成分の両方の成分が読み取れるため、広がりを持つ減肉と評価する。(下図参照)

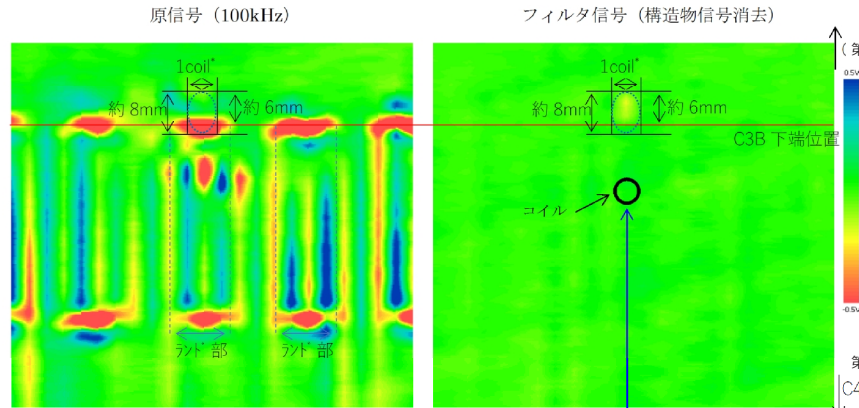
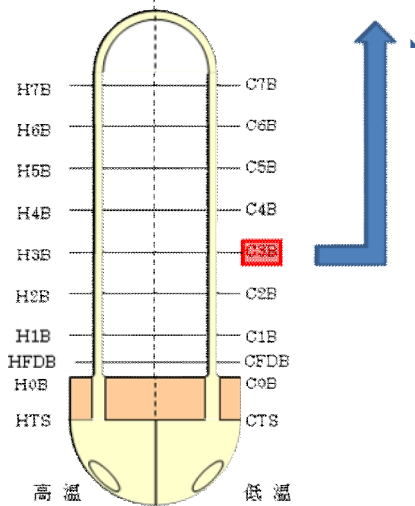
C-SG低温側第三管支持板 (X55, Y3) のECT結果

E C Tデータを分析した結果、伝熱管外面の周方向に沿った非貫通のきずの特徴を有していた。

減肉率: 約25%

- ・位相角評価から、外面指示の特徴を持っている。
- ・指示は複数のコイルで検出されており、指示の中心部のコイルは周方向成分、両端部のコイルでは軸方向・周方向成分の特徴を持っている。

上記の通り軸方向成分および周方向成分の両方の成分が読み取れるため、広がりを持つ減肉と評価する。(下図参照)

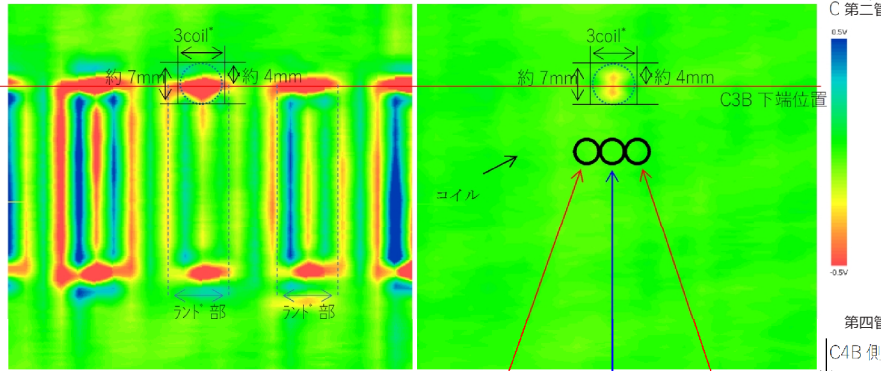
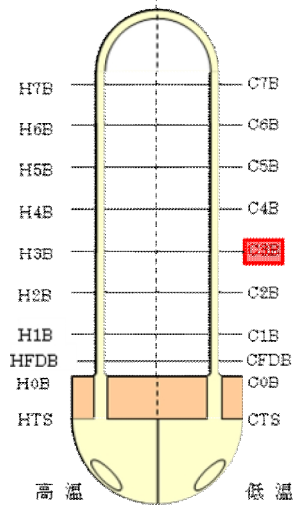
C-SG低温側第三管支持板 (X55, Y8) のECT結果

ECTデータを分析した結果、伝熱管外面の周方向に沿った非貫通のきずの特徴を有していた。

減肉率: 約32%

- ・位相角評価から、外面指示の特徴を持っている。
- ・指示は複数のコイルで検出されており、指示の中心部のコイルは周方向成分、両端部のコイルでは軸方向・周方向成分の特徴を持っている。

上記の通り軸方向成分および周方向成分の両方の成分が読み取れるため、広がりを持つ減肉と評価する。(下図参照)

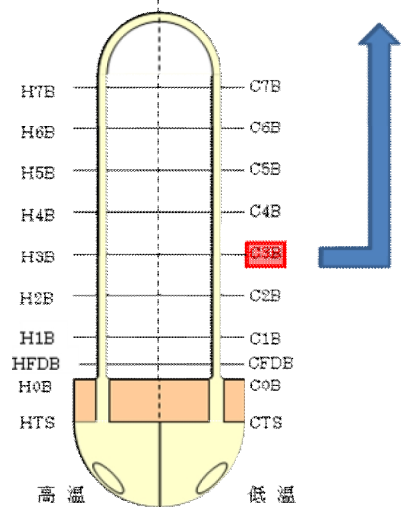
C-SG低温側第三管支持板 (X21, Y8) のECT結果

ECTデータを分析した結果、伝熱管外面の周方向に沿った非貫通のきずの特徴を有していた。

減肉率: 約36%

- 位相角評価から、外面指示の特徴を持っている。
- 指示は複数のコイルで検出されており、指示の中心部のコイルは周方向成分、両端部のコイルでは軸方向・周方向成分の特徴を持っている。

上記の通り軸方向成分および周方向成分の両方の成分が読み取れるため、広がりを持つ減肉と評価する。(下図参照)

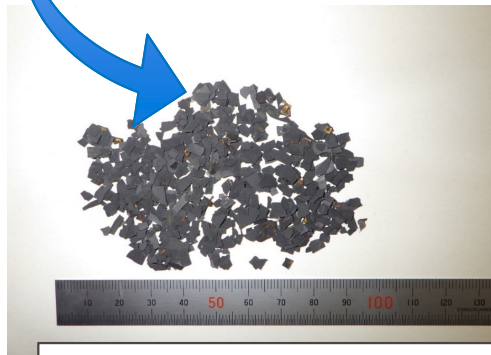
① 海水放出ライン

内部に少量の回収物が認められた。

回収物の大きさ (最大)
約6.5mm×5.0mm×厚さ約1.0mm
回収量：約7.0g
回収物はスラッジと思われる。

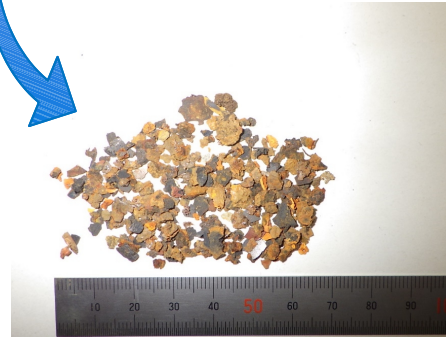
② 1Aホットウェルブローライン

内部に少量の回収物が認められた。

回収物の大きさ (最大)
約6.0mm×6.0mm×厚さ約2.0mm
回収量：約2.9g
回収物は鉄さびと思われる。

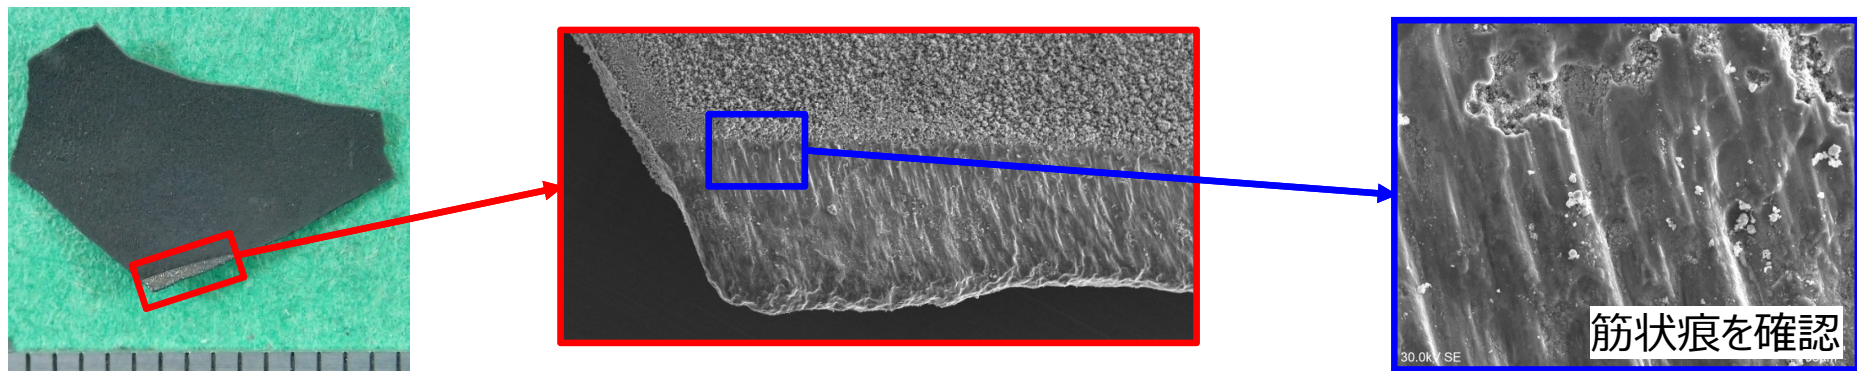
< A - S Gで確認した付着物（X51, Y4 第三管支持板下面） >

- 伝熱管減肉部と付着物の接触想定部（角部）には、接触痕があり、光沢が認められた。
- 形状（**R**形状）を計測した結果、直径約22.5mmの円筒状に沿った形状であり、これは伝熱管の外径22.23mmに近い形状である。

- 接触想定部（角部）を拡大観察した結果、筋状痕を確認した。

- 表面の化学成分分析を実施した結果、中央部の主成分が酸化鉄（主にマグネタイト）であったことから、スケールであると推定した。（以下、スケールA）
- 接触想定部（角部）の成分分析した結果、伝熱管の母材のNiおよびCrの成分を検出した。

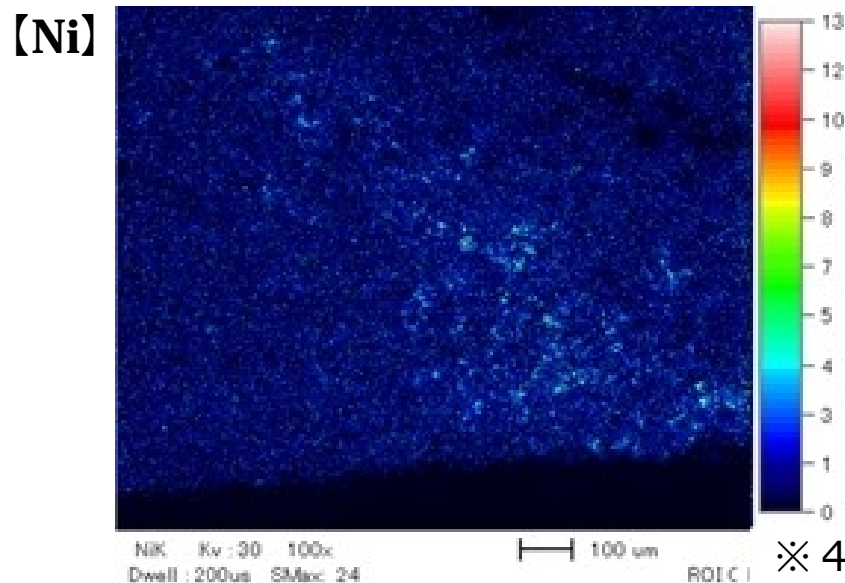
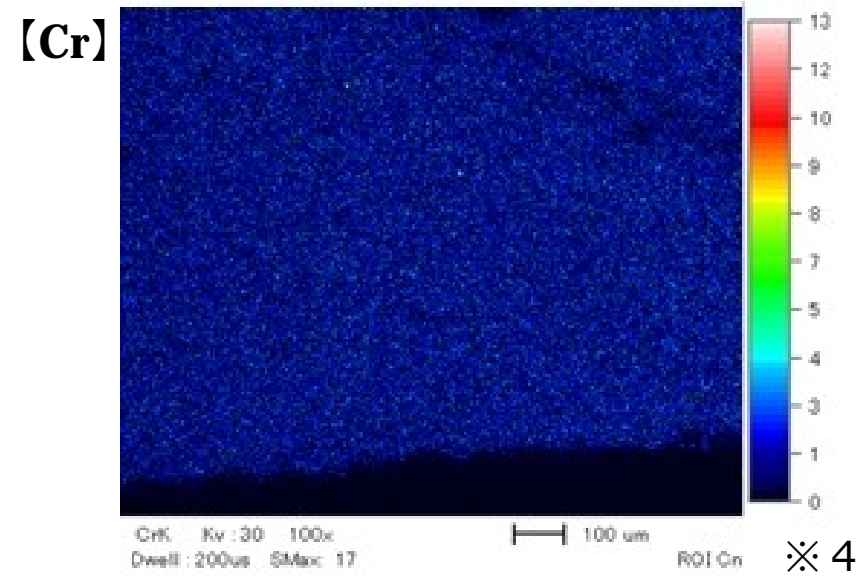
< C - S Gで確認した付着物（X55, Y3 第三管支持板下面） >

- 付着物の表面を観察した結果、接触痕並びに光沢は確認できなかった。
- 形状（**R**形状）を計測した結果、直径約21.9mmの円筒状に沿った形状であり、これは伝熱管の外径22.23mmに近い形状である。

- 拡大観察した結果、凹面の一部に接触痕はあったが、筋状痕は確認できなかった。

- 表面の化学成分分析を実施した結果、中央部の主成分が酸化鉄（主にマグネタイト）であったことから、スケールであると推定した。（以下、スケールC1）
- 凹面の接触痕を成分分析した結果、伝熱管の母材のNiは僅かに検出したが、Crは検出できなかった※3。

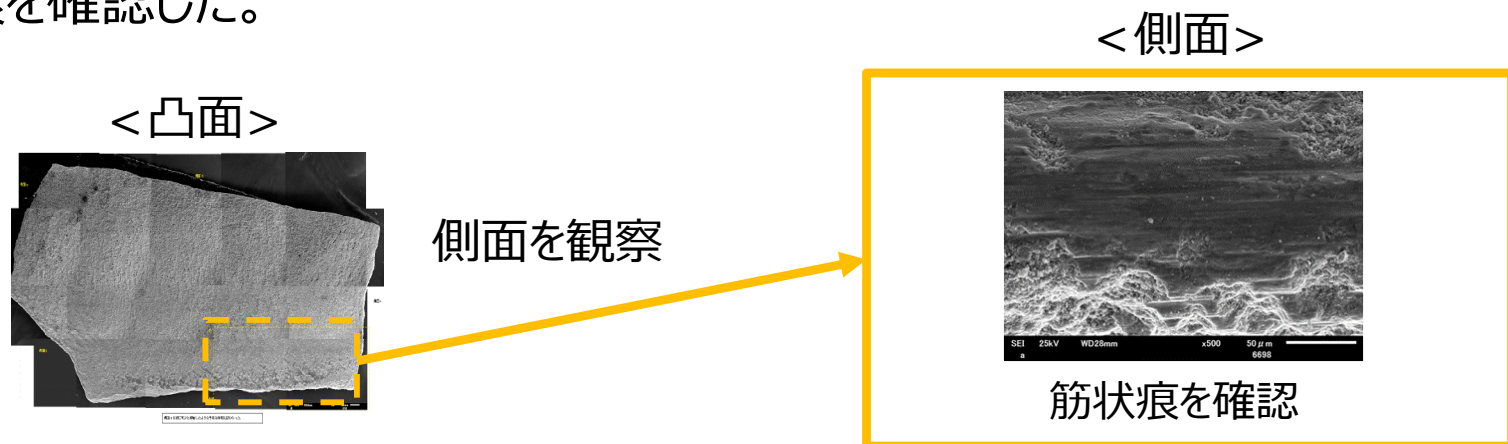
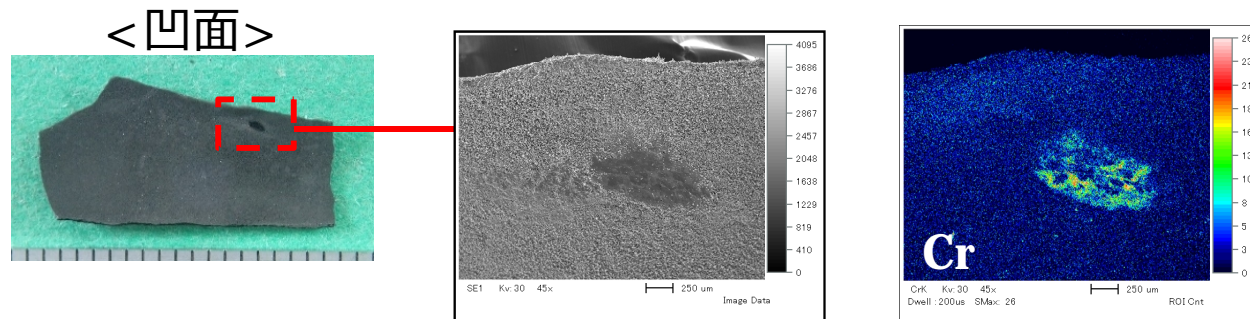
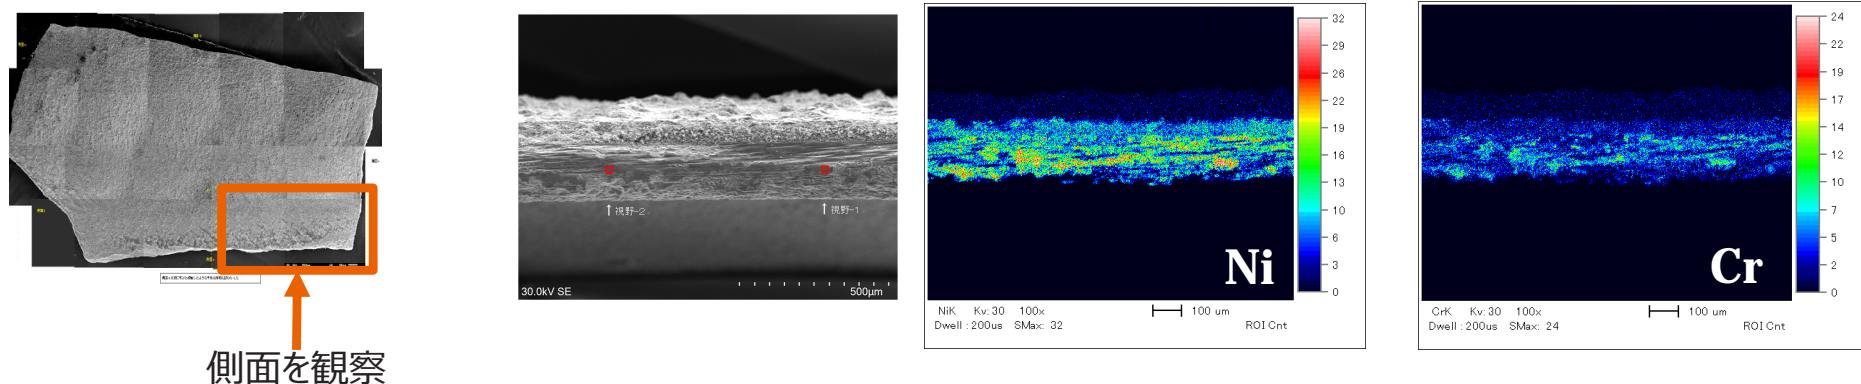
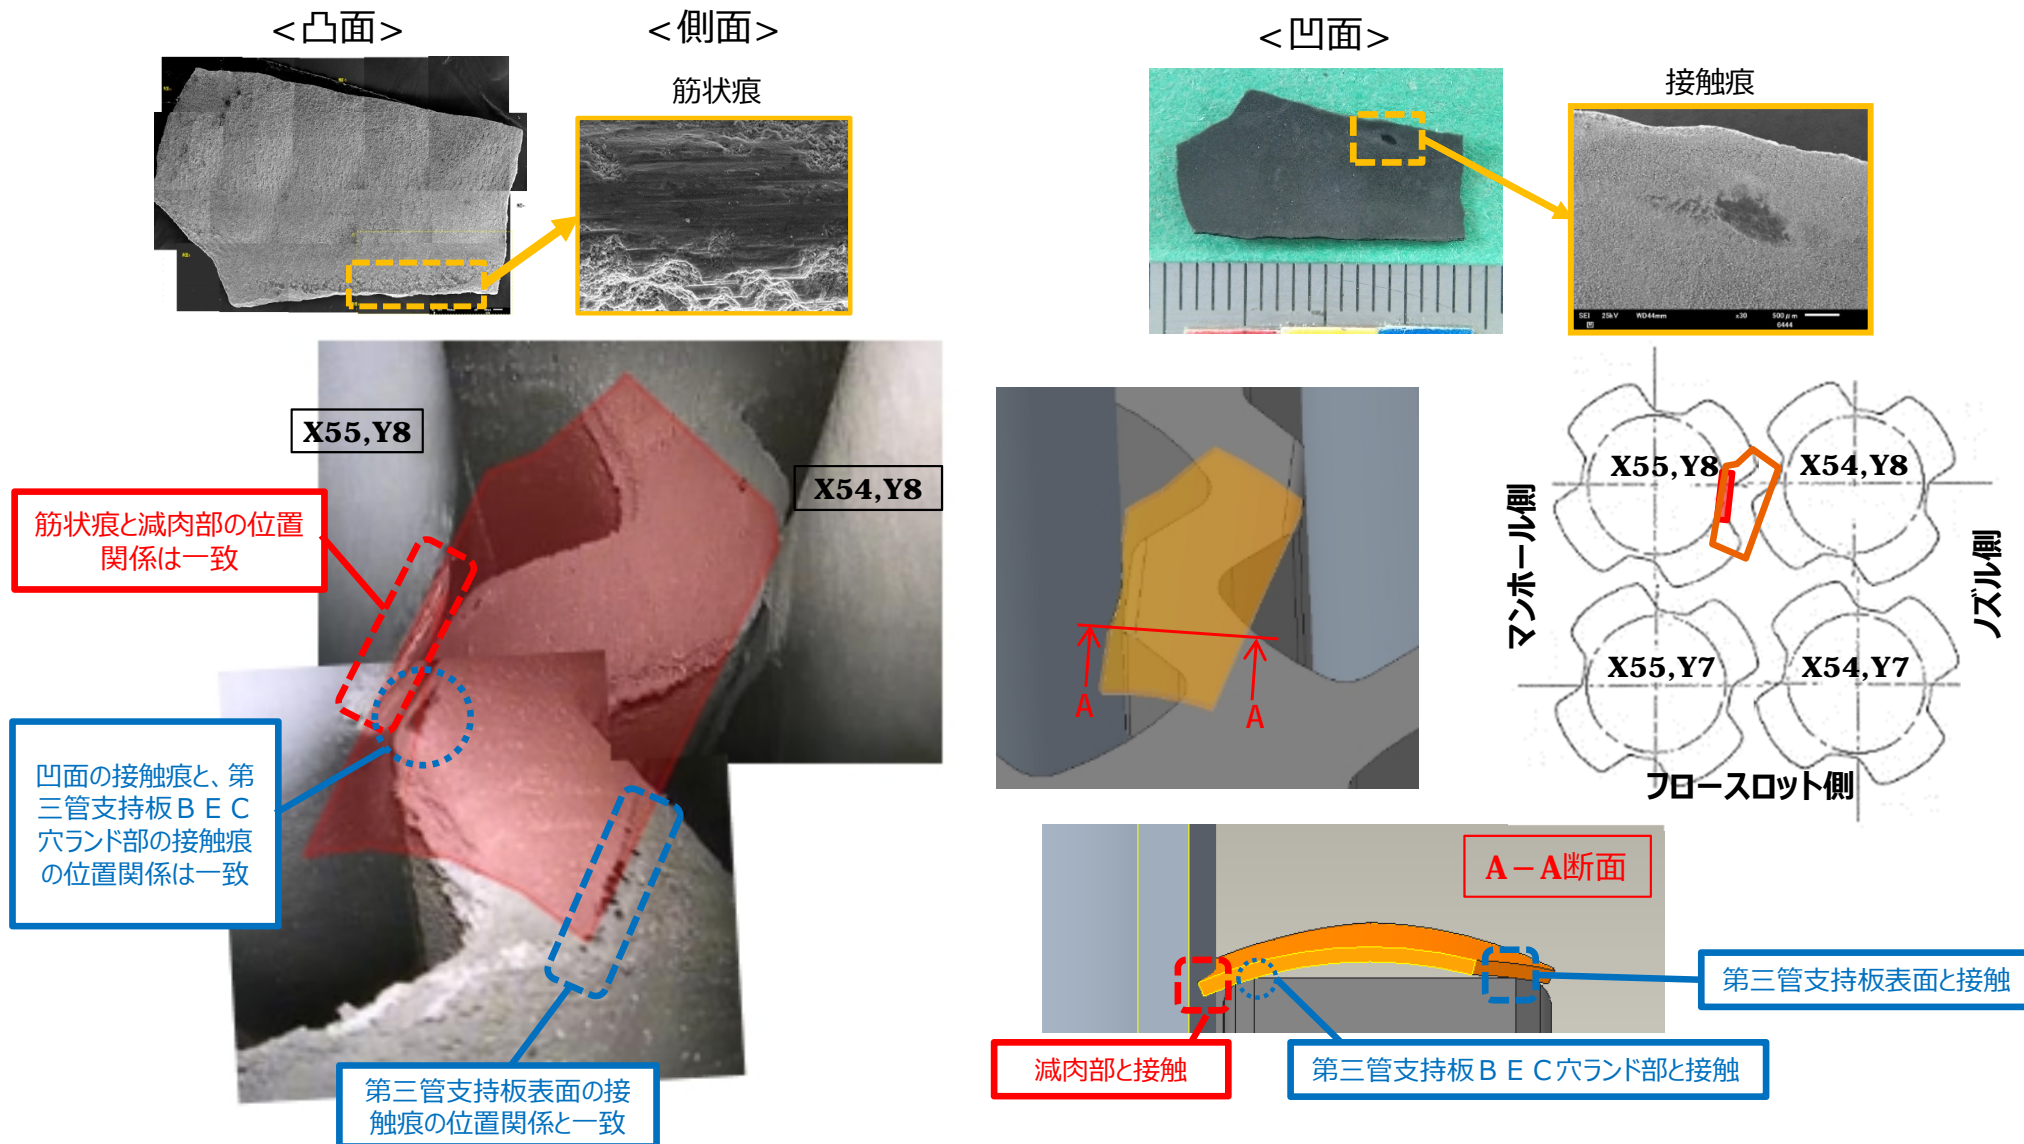
減肉が認められたX55,Y8の第三管支持板部の下方、X54-55,Y3第二管支持板上面で回収したスケール（以下、スケールC2）を分析した結果は、次のとおりである。

- 回収スケールの表面を観察した結果、凹面の一部に接触痕を確認した。また、側面にも一部に接触痕を確認した。形状（**R形状**）を計測した結果、直径約22.3mmの円筒状に沿った形状であり、これは伝熱管の外径22.23mmに近い形状である。

- 拡大観察した結果、凹面の接触痕には筋状痕が確認できなかったものの、側面の接触痕では筋状痕を確認した。

○回収スケール凹面の接触痕が認められた部分の表面の化学成分分析を実施した結果、管支持板（SUS405）の主成分であるCr成分を検出した。

○回収スケール側面の接触痕が認められた部分の表面の化学成分分析の結果、伝熱管（インコネル600）の主成分であるNi成分とCr成分を検出した。

本回収スケールは、管支持板下面と接触しながら、伝熱管に減肉を与えた可能性があると推定した。

○回収スケールの形状や筋状痕、接触痕の位置は、以下の通りX55,Y8の減肉箇所や周辺の第三管支持板表面の接触痕の位置と一致することを確認した。

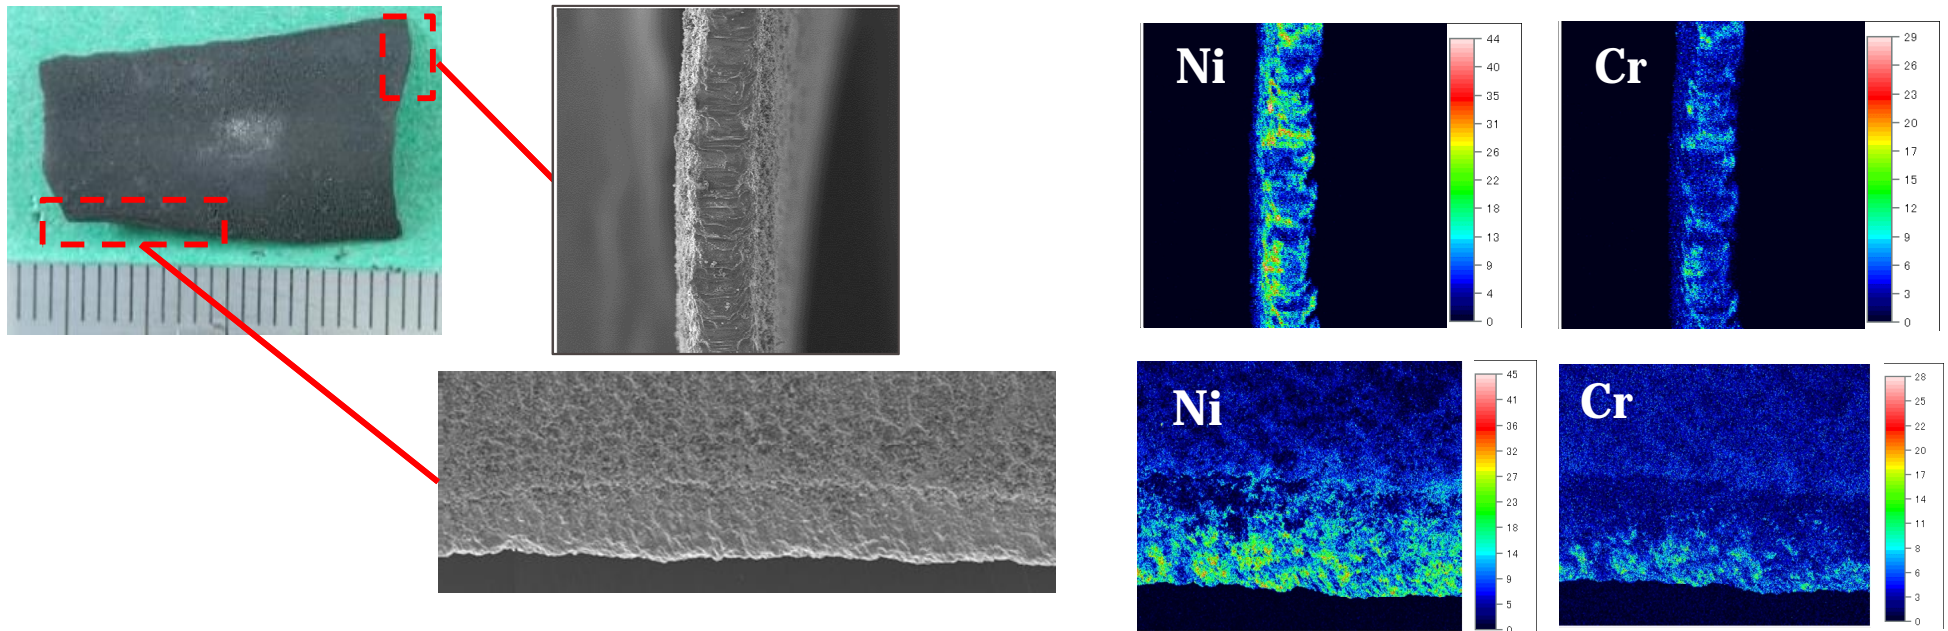
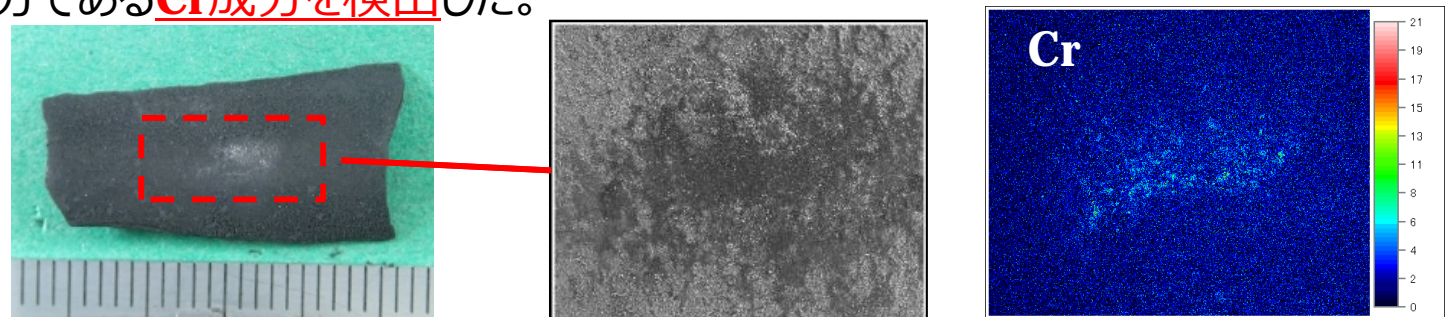
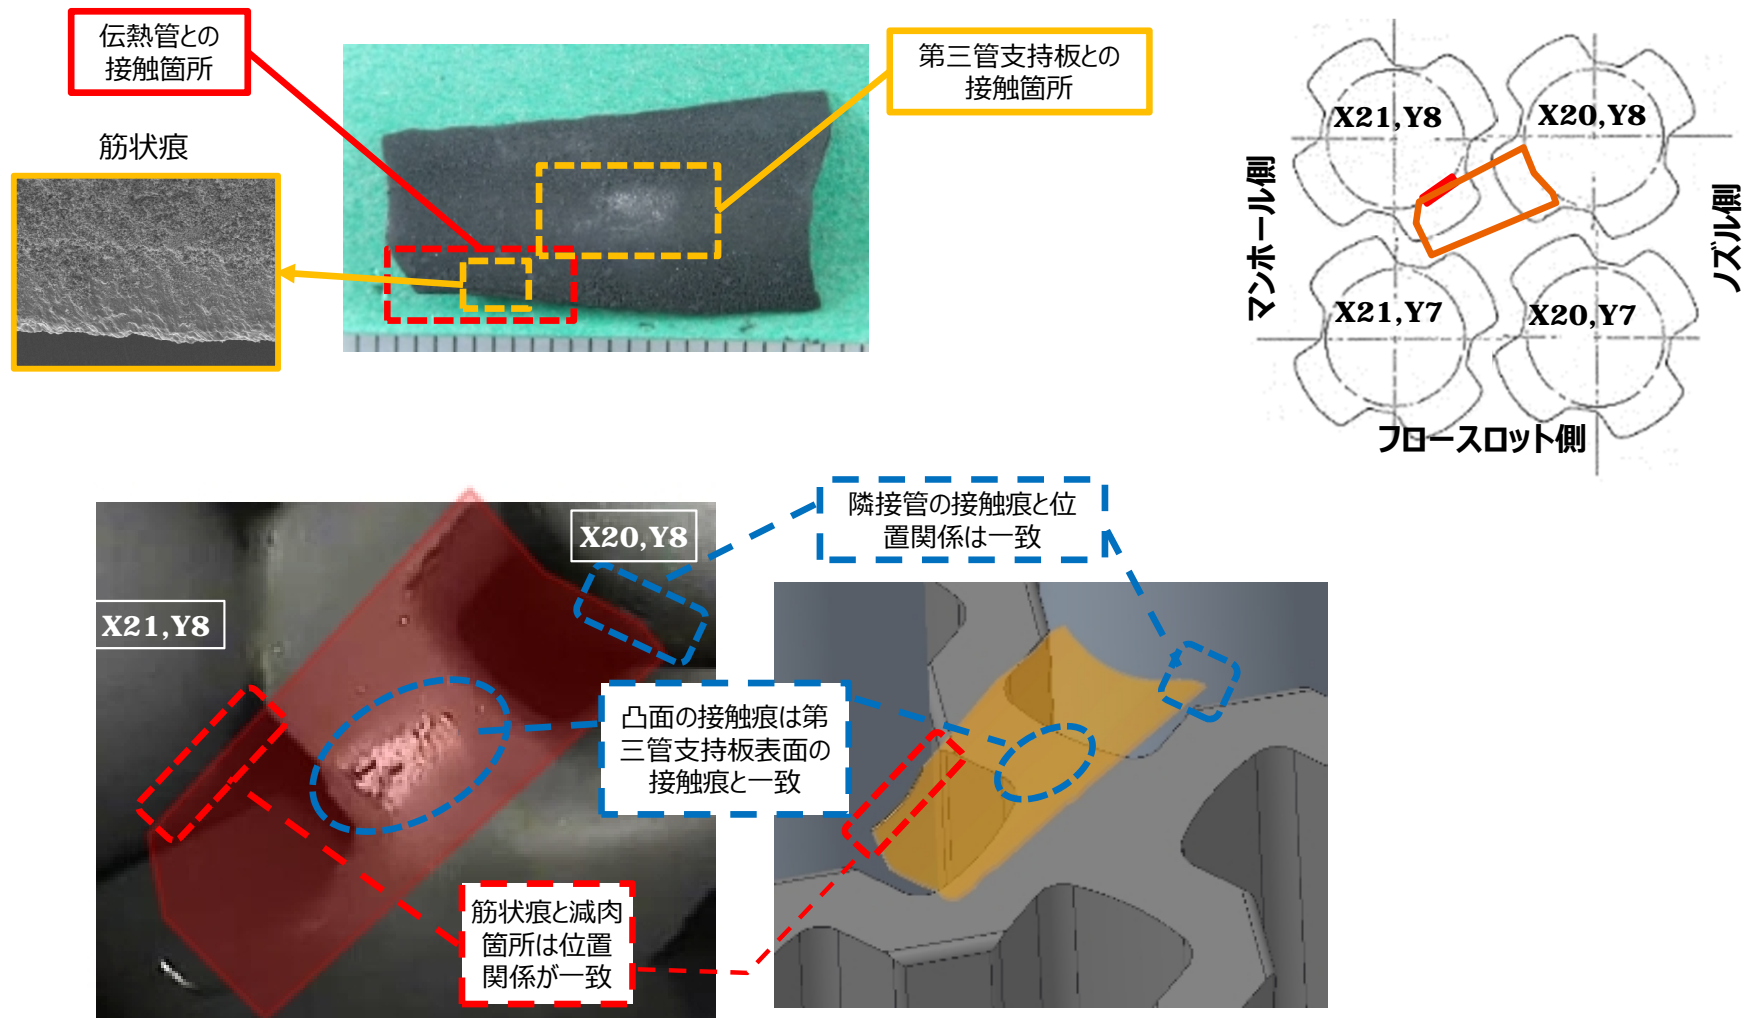
減肉が認められたX21,Y8の第三管支持板部の下方、X21-22,Y12第一管支持板上面で回収したスケール（以下、スケールC3）を分析した結果は、次のとおりである。

- 回収スケールの表面を観察した結果、凸面および側面に接触痕を確認した。また、形状（**R形状**）を計測した結果、直径約22.6mmの円筒状に沿った形状であり、これは伝熱管の外径22.23mmに近い形状である。

- 接触痕を拡大観察した結果、凸面の接触痕③には筋状痕が確認できなかったが、側面の接触痕①、②に筋状痕を確認した。

○回収スケール側面の接触痕が認められた部分の表面の化学成分分析を実施した結果、伝熱管（インコネル600）の主成分であるNi成分とCr成分を検出した。

○回収スケールの凸面の接触痕が認められた部分の表面の化学成分分析を実施した結果、管支持板（SUS405）の主成分であるCr成分を検出した。

本回収スケールは、管支持板下面と接触しながら、伝熱管に減肉を与えた可能性があると推定した。

○回収スケールの形状や筋状痕、接触痕の位置は、以下の通り**X21,Y8**の減肉箇所並びに周辺の第三管支持板表面および隣接管（**X20,Y8**）の接触痕の位置と一致することを確認した。

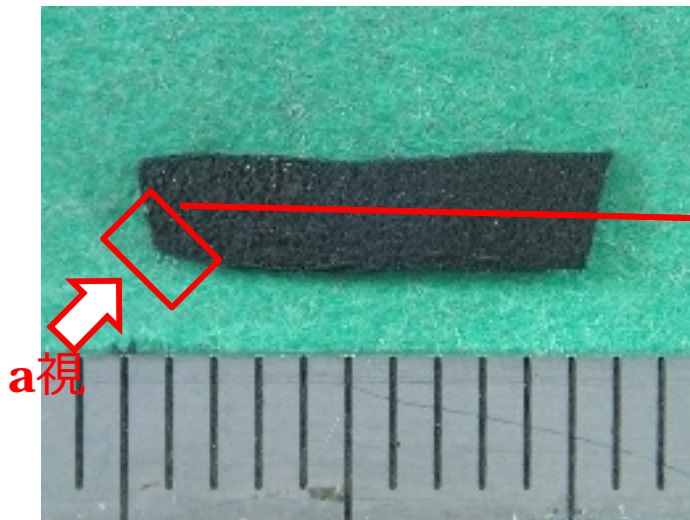
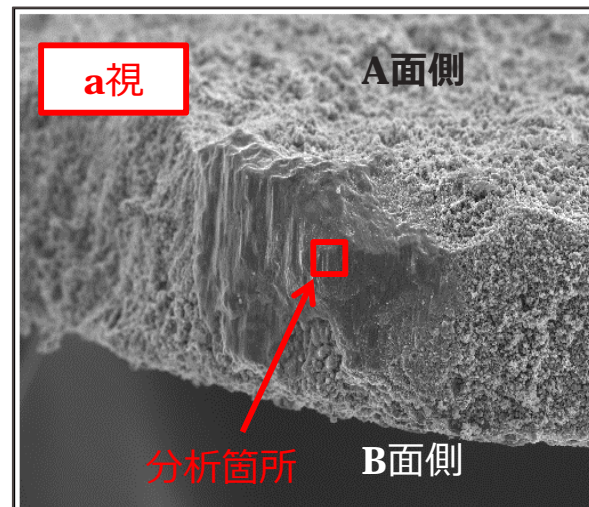
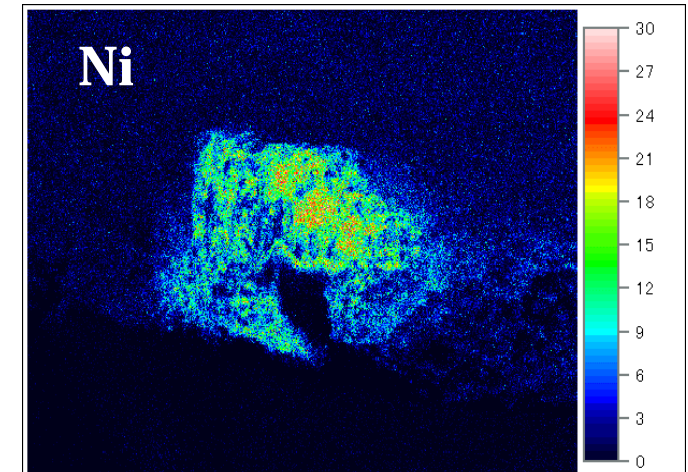
減肉が認められたX55,Y3の第三管支持板部の下方、X55-56,Y4第二管支持板上面で回収したスケール (以下、スケールC4) を分析した結果は、次のとおりである。

○回収スケールの表面を観察した結果、角部に接触痕を確認した。また、形状 (R形状) を計測した結果、直径約22.2mmの円筒状に沿った形状であり、これは伝熱管の外径22.23mmに近い形状である。

○接触痕を拡大観察した結果、筋状痕を確認した。

○回収スケール角部の接触痕が認められた部分の表面の化学成分分析を実施した結果、伝熱管（インコネル600）の主成分であるNi成分とCr成分を検出した。

本回収スケールは、管支持板下面と接触しながら、伝熱管に減肉を与えた可能性があると推定した。

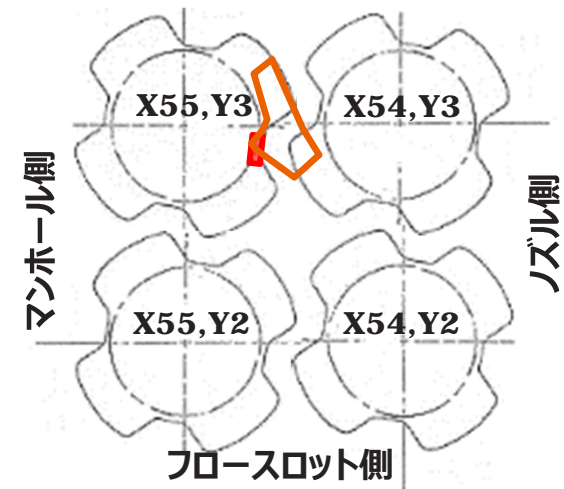
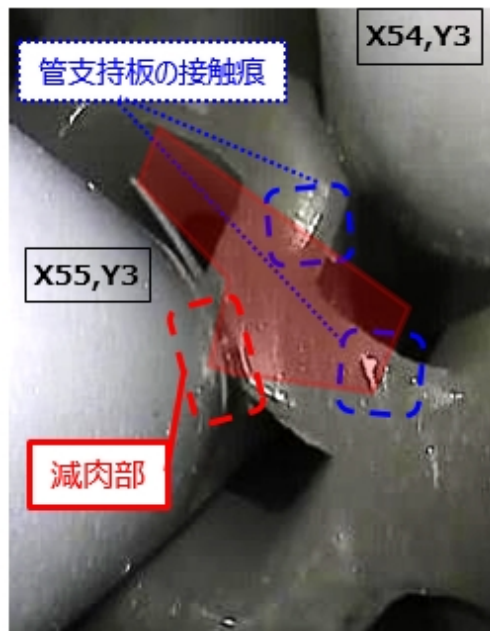
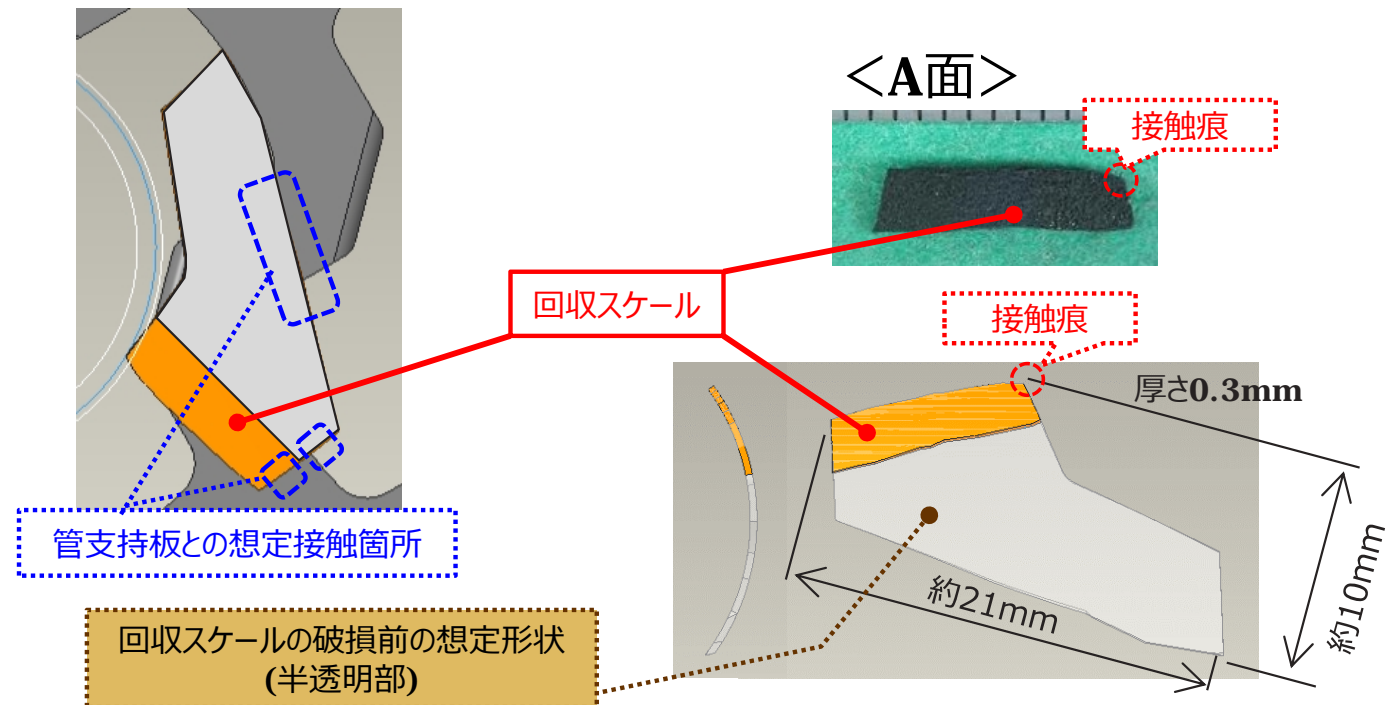
- 回収したスケールの角部に接触痕が確認されたことから、減肉形状が三角型と推定されるX55,Y3伝熱管との接触条件を検討。
- スケールの一部（伝熱管との接触部以外の箇所）が破損したとすると、回収スケールの破損前の想定形状が管支持板接触痕の位置と一致することを確認した。
