「東京電力福島第一原子力発電所事故の調査・分析に係る 中間取りまとめ（案）」について

令和3年1月27日
原子力規制庁

東京電力福島第一原子力発電所事故に係る 調査・分析の取りまとめのポイント

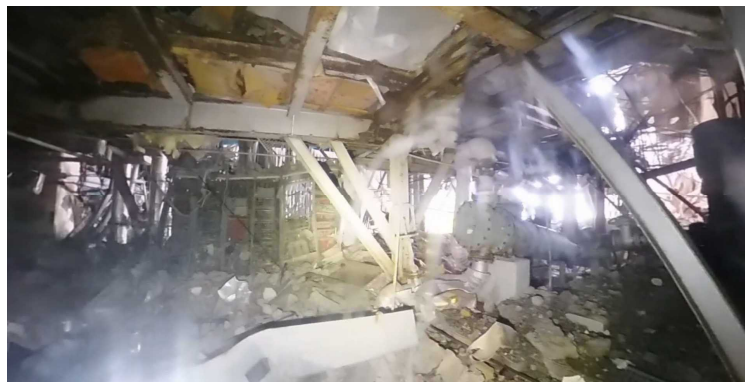
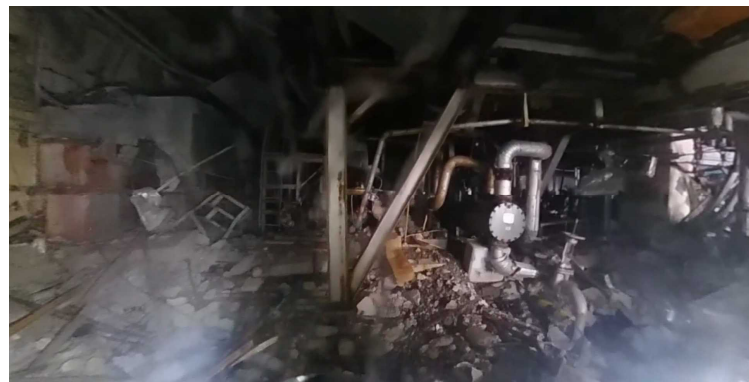
原子炉建屋4階西側では、外壁は抜けているが、内部設備・鋼材の大規模な損傷は見られない

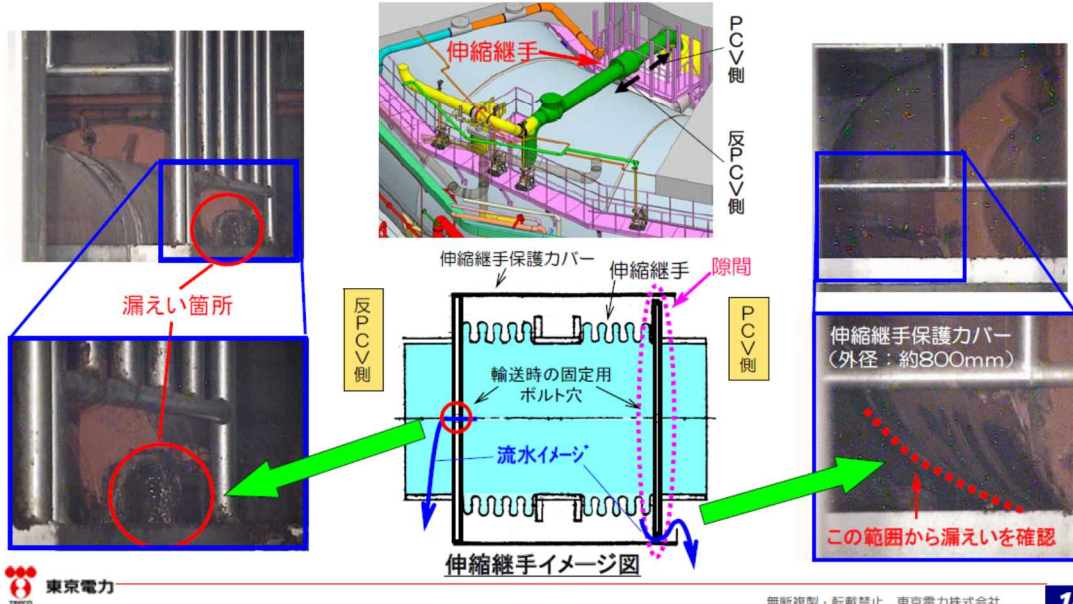
- S/C上部（X-5E近傍）の状況
 - 真空破壊ラインの伸縮継手保護カバーのPCV側と反PCV側からの漏えいを確認。

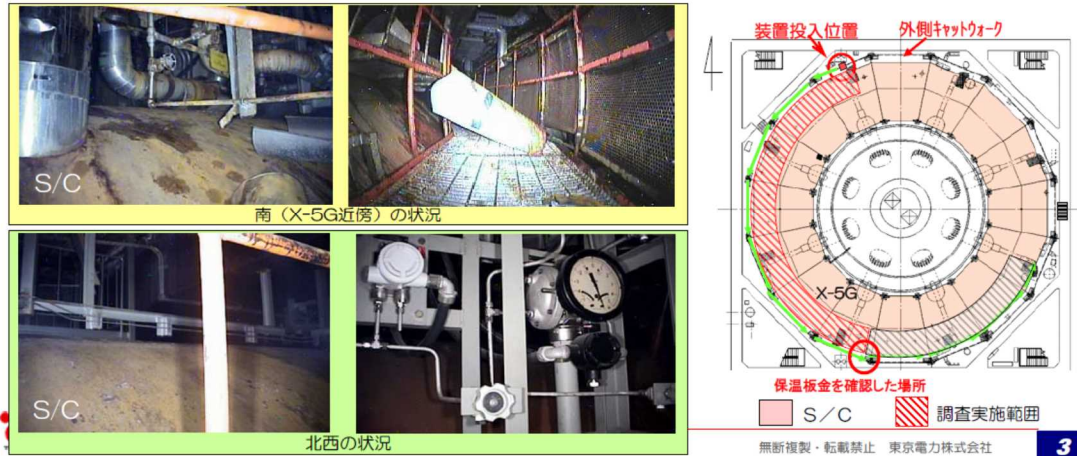
- 北西～南の範囲の外側キャットウォーク側の真空破壊ラインおよびS/C上部に、漏えいは確認されなかった。
- X-5G近傍の周辺配管は、他のエリアより汚れているのが確認された。
- X-5G近傍で線量の上昇が確認された。

図 10 1号機 S/C 上部調査の結果（X-5G 近傍）

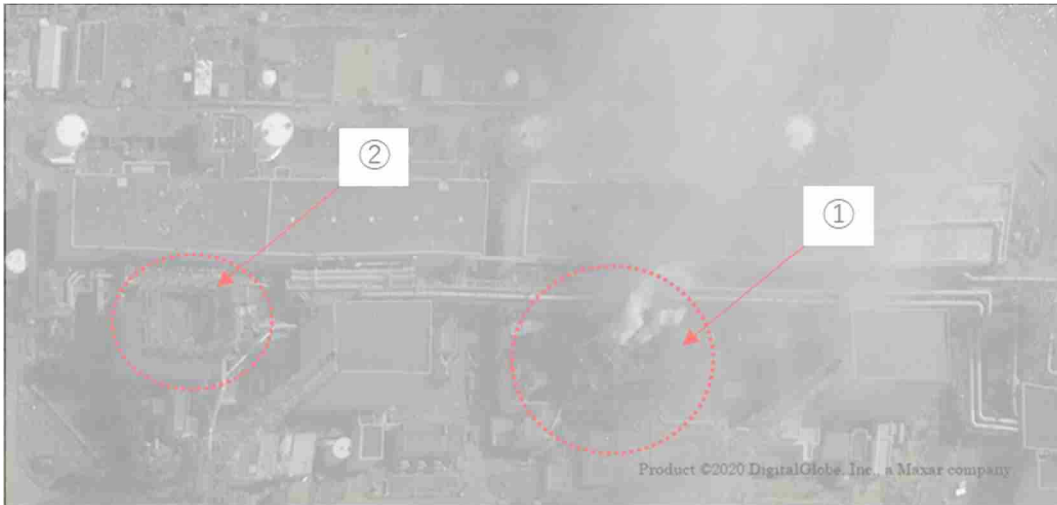
図8 水素爆発直後（2011年3月14日11:04頃）の衛星写真

3号機の水素爆発に関して、水素爆発直後（2011年3月14日11:04頃）の衛星写真(図8)によれば、3号機のシールドプラグ部分から激しく水蒸気が噴出している。更に第三章で論じているように、水素爆発の約3時間前から格納容器トップヘッドフランジからの漏えいが拡大したと考えられることから、水素爆発時点では原子炉建屋内部に水蒸気が相当量存在したと考えられる。ちなみに水素爆発以降の水蒸気の発生量は、6t/h程度と推定されている。

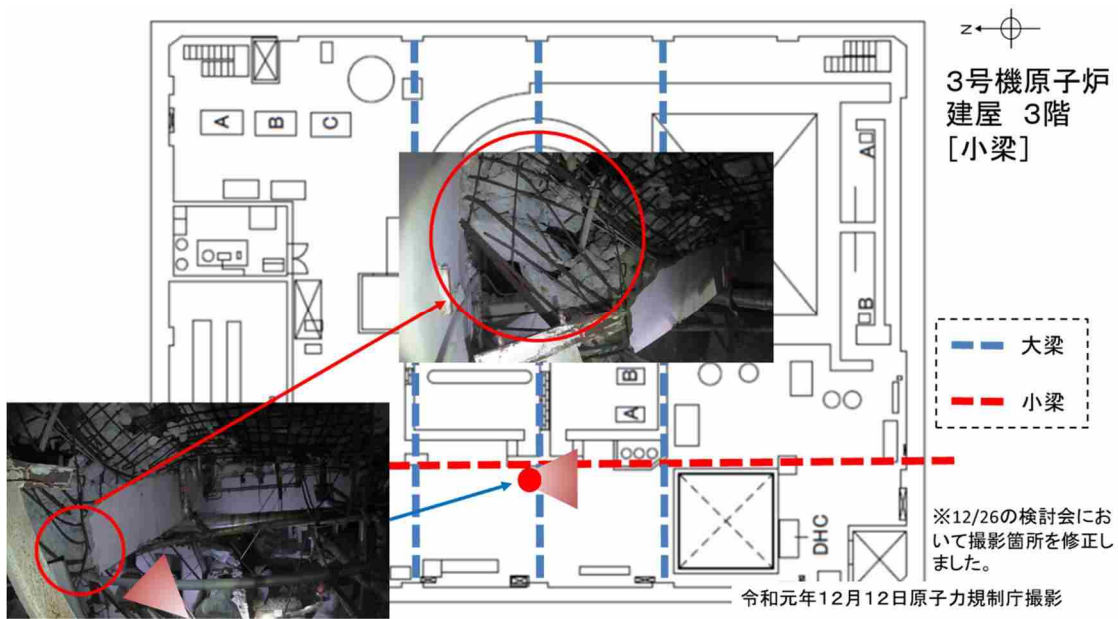
図1 3号機原子炉建屋3階天井部の小梁の損傷状況
(2019年12月の現地調査において確認されたもの)

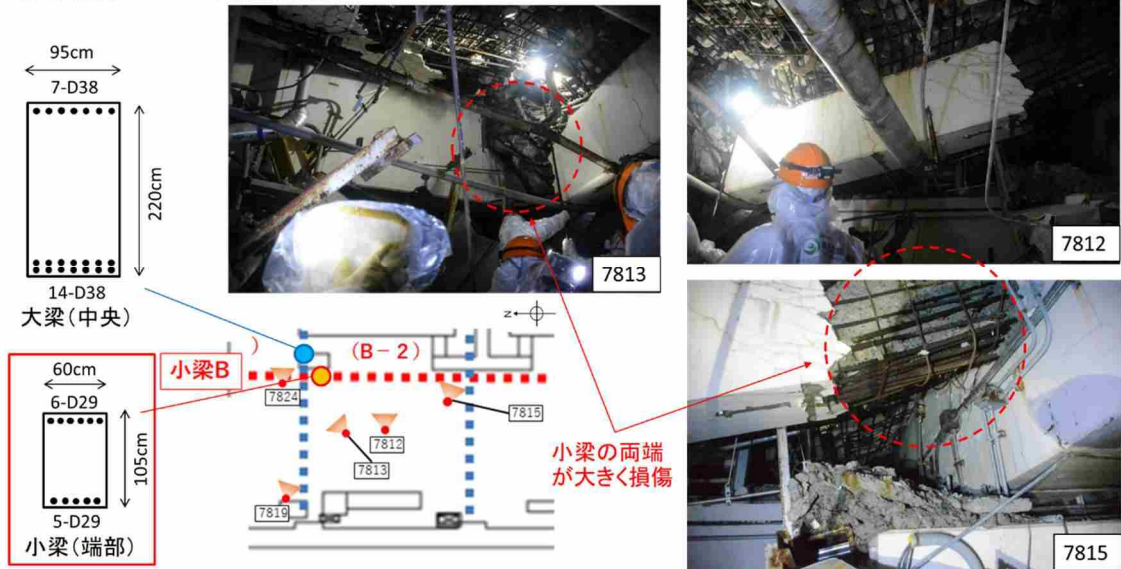
○小梁(B-2)の損傷状況

図5 3号機原子炉建屋3階天井部の小梁(B-2)の損傷状況
(2020年9月の現地調査において確認されたもの)

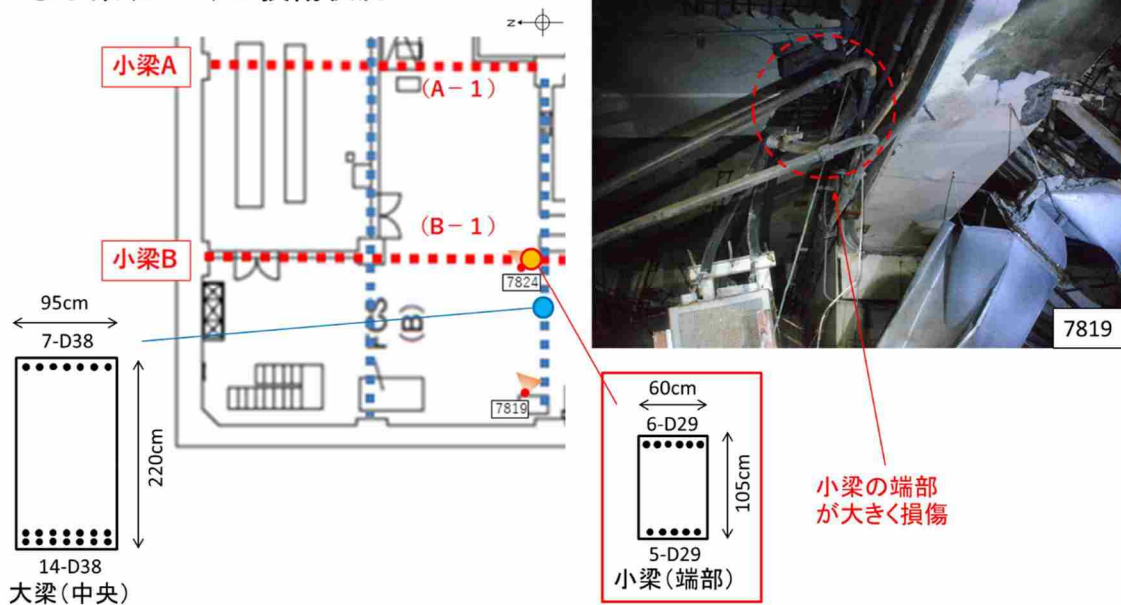
○小梁(B-1)の損傷状況

図6 3号機原子炉建屋3階天井部の小梁(B-1)の損傷状況
(2020年9月の現地調査において確認されたもの)

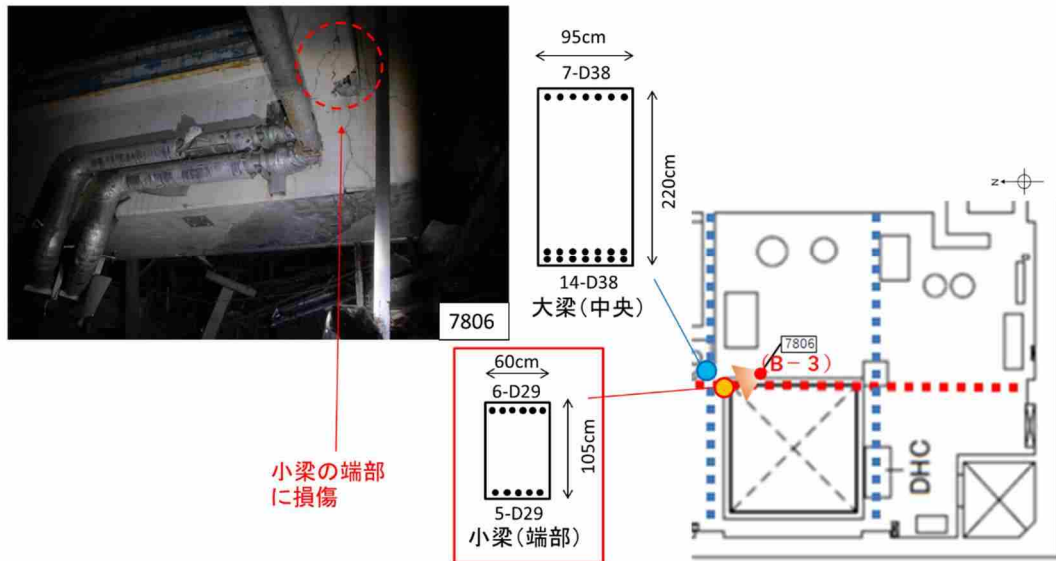
○小梁(B-3)の損傷状況

図7 3号機原子炉建屋3階天井部の小梁(B-3)の損傷状況
(2020年9月の現地調査において確認されたもの)

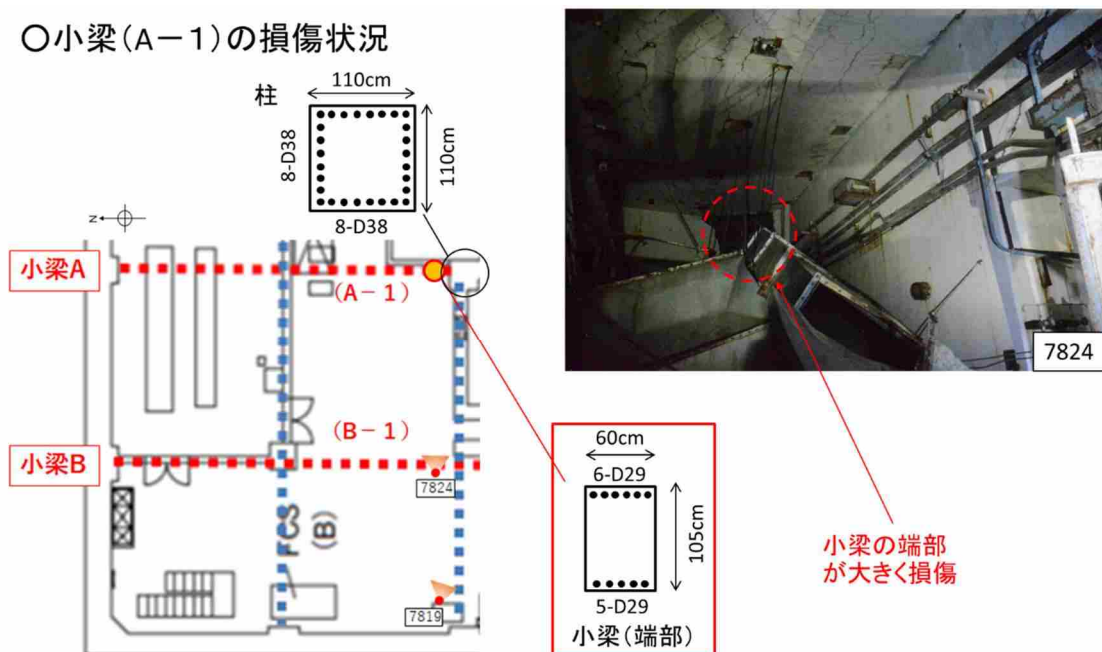
○小梁(A-1)の損傷状況

図8 3号機原子炉建屋3階天井部の小梁(A-1)の損傷状況
(2020年9月の現地調査において確認されたもの)

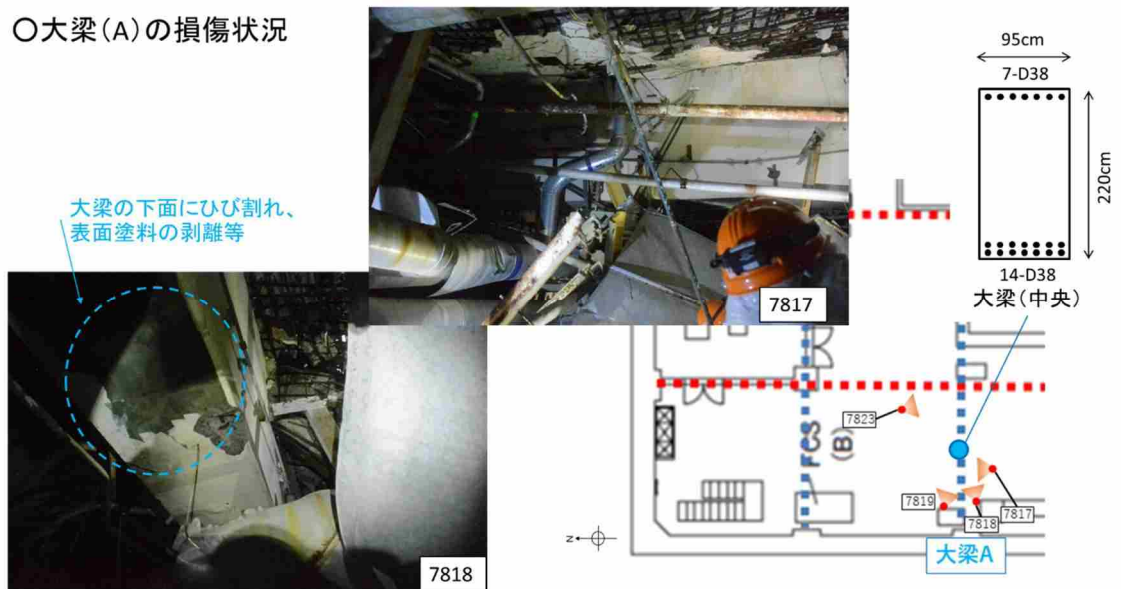
○大梁(A)の損傷状況

3号機原子炉建屋3階の現地調査で判明した同階天井部の梁の損傷が4階での水素爆発によって生じうるものか否かについて、2020年9月に現地調査において取得した大梁の変形状況に関するデータ(写真)を基に、市野准教授(防衛大学校)が原子炉建屋の構造を近似して算定した。その結果、300~500kPaの圧力が20~40msかかると、大梁の変形が生じうるとの見解を得た。3号機原子炉建屋4階で発生した爆発が前述の前駆爆発であれば、映像上の建屋変形の継続時間は30~50ms程度であり、(1)で示した多段階事象説と整合的であると考えられる。

図10 3号機原子炉建屋3階天井部の大梁(A)の損傷状況(1/2)
(2020年9月の現地調査において確認されたもの)

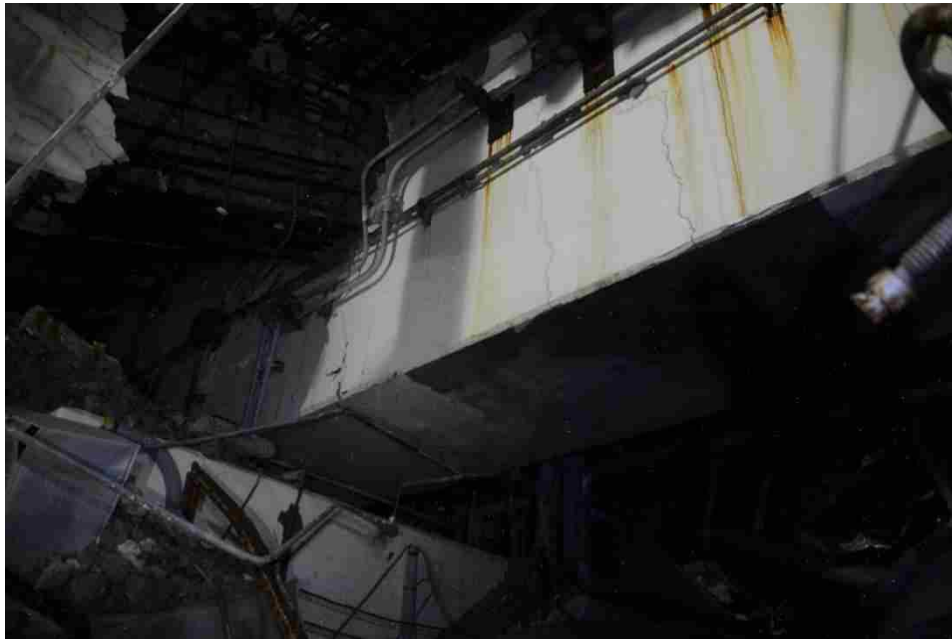
図 1 3 3号機原子炉建屋3階天井部の大梁（B）の損傷状況（2 / 2）
（2020年9月の現地調査において確認されたもの）

図13に示す大梁（B）の損傷状況から、梁の中央部の残留変位は計算値である2～27mm よりもやや大きいように見える。したがって、大梁（B）には本条件を上回る力が作用していたと推察される。

235mmの変位が生じていると試算された。たとえば、圧力300～500kPaでは、作用時間20～40msで最大変位は69mm～203mmと試算され、ひび割れのみならず目視でも十分確認が可能な相当の変形が生じることとなる。図13に示す大梁(B)の状況と対比すると、本計算結果は概ね妥当なものと判断される。

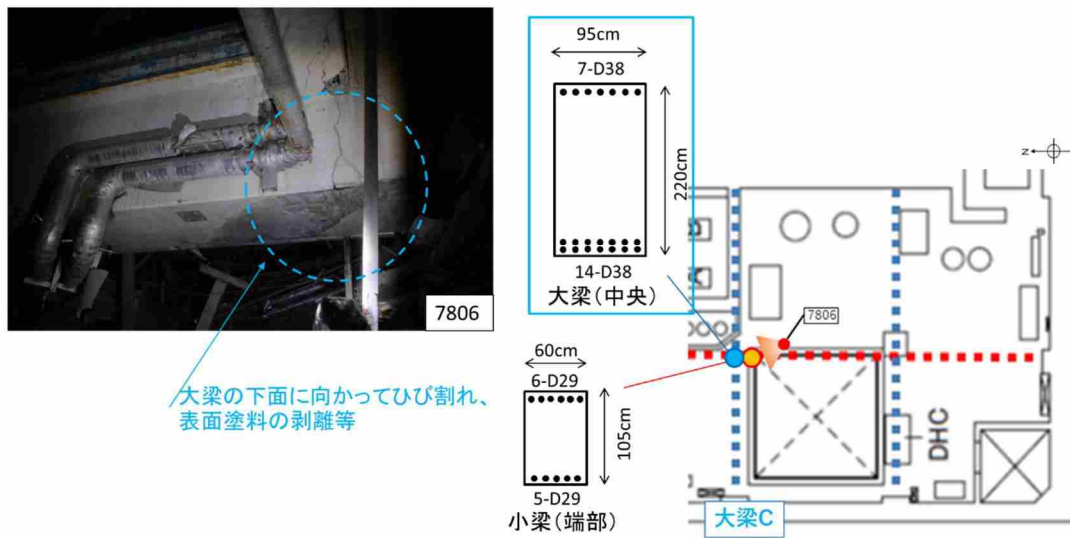
○大梁(c)の損傷状況

図 1 4 3号機原子炉建屋3階天井部の大梁（C）の損傷状況
（2020年9月の現地調査において確認されたもの）

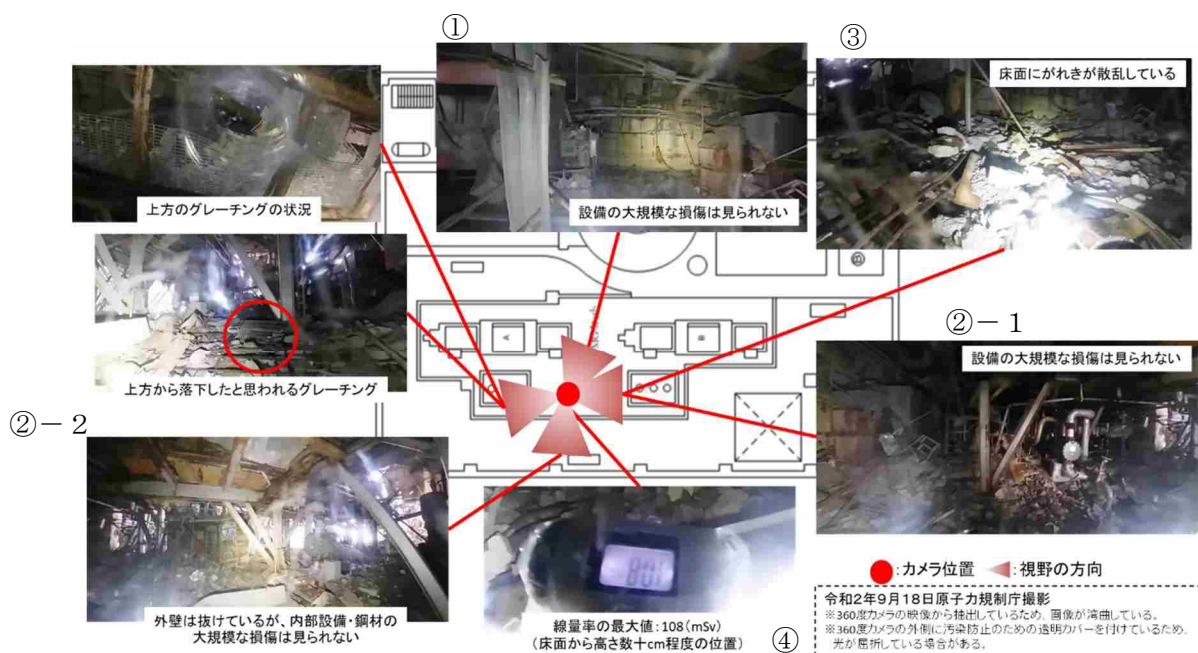
おり、西側の外壁は柱から剥がれて空隙となっている様子が確認された。
また、空間線量率は最大で 108mSv/h の値が計測された。

図 1 3号機4階西側における状況図（360度カメラの動画から画像抜粋）

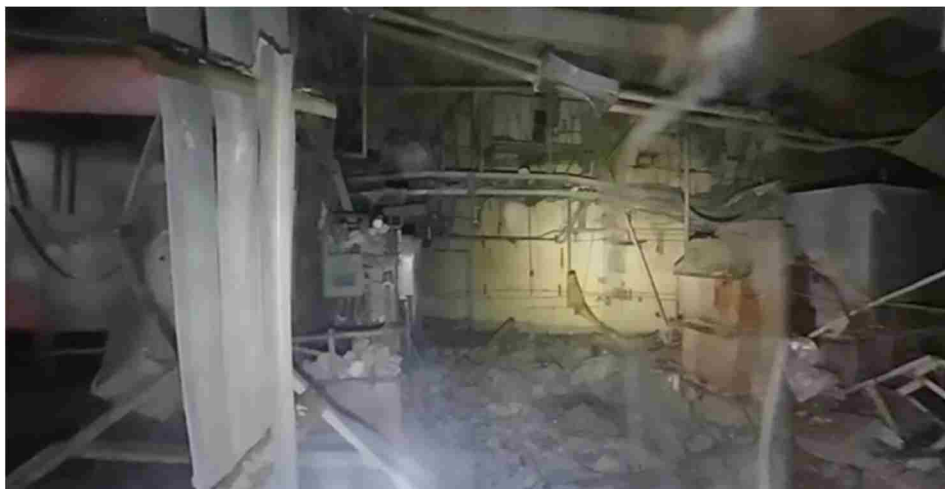
また、手前左右に配置されている MG セットはケーシングが一部変形・破損している箇所がみられる一方、端子箱やゲージは原形を留めている箇所もみられる。

図2 3号機4階原子炉格納容器側の壁の状況（図1の写真①）

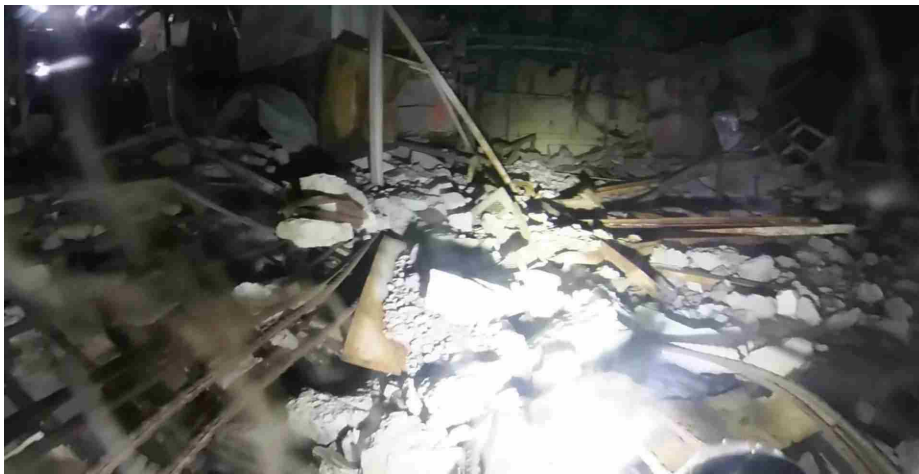
図5に示すように、4階の床面は、3階天井との間で貫通損傷がある場所を除き、大量のがれきが床面に一様に散乱している。これらのがれきは、爆発によって損傷した4階天井からのコンクリートがれきや、東京電力福島第一原子力発電所事故後、使用済燃料プールからの燃料取出しのために、5階オペフロ上のがれき撤去工事によって、4階天井部の隙間から4階床面に落下したものと考えられる。調査チームが3号機原子炉建屋の調査ルートを検討する際、東京電力から、「3階にアクセスする際の建屋東側の階段は、事故後に窒素封入ラインを敷設した時点ではがれきがなかったが、オペフロのがれき撤去工事後にはがれきが堆積していた。」という説明を受けており、4階西側エリアにおいても工事によるがれきが堆積していると考えられる。

図5 4階床面のがれきの状況（図1の写真③）

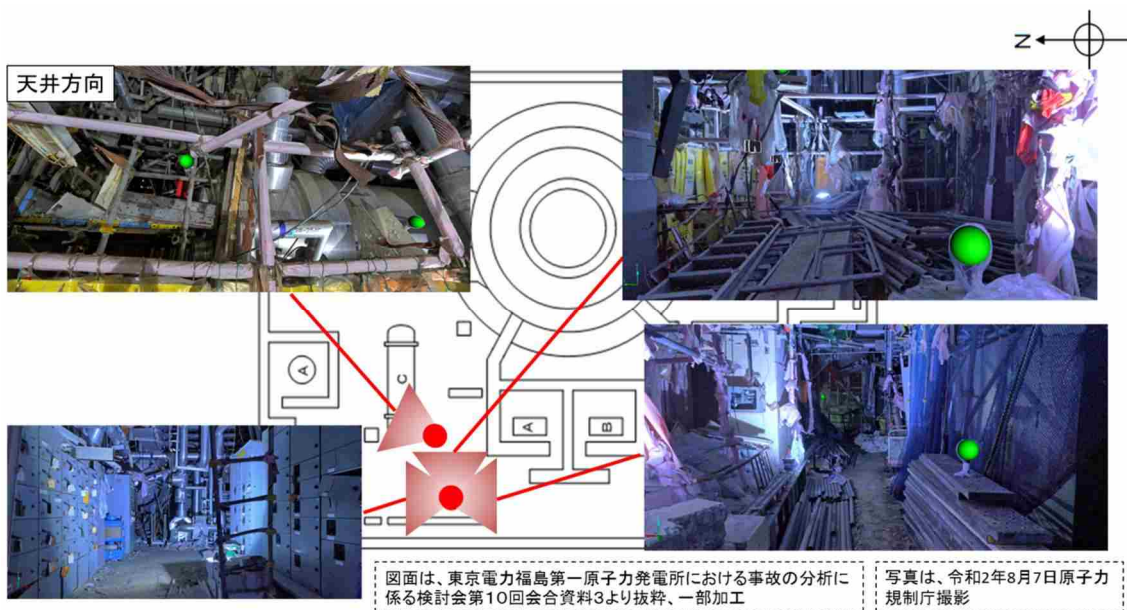
また、図8に示すように、2階の設備等の損傷状況について、調査した北西部付近では資材等の散乱は見られるが、設備及び壁の大規模な損傷は確認されなかった。

図8 4号機原子炉建屋2階の損傷状況（設備等の状況）

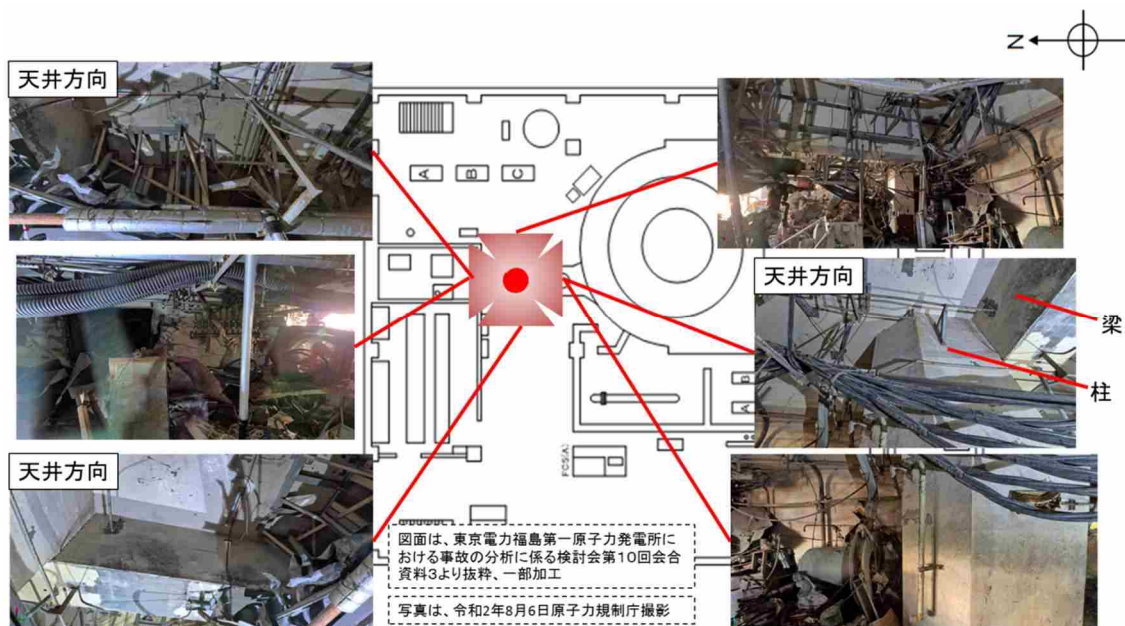
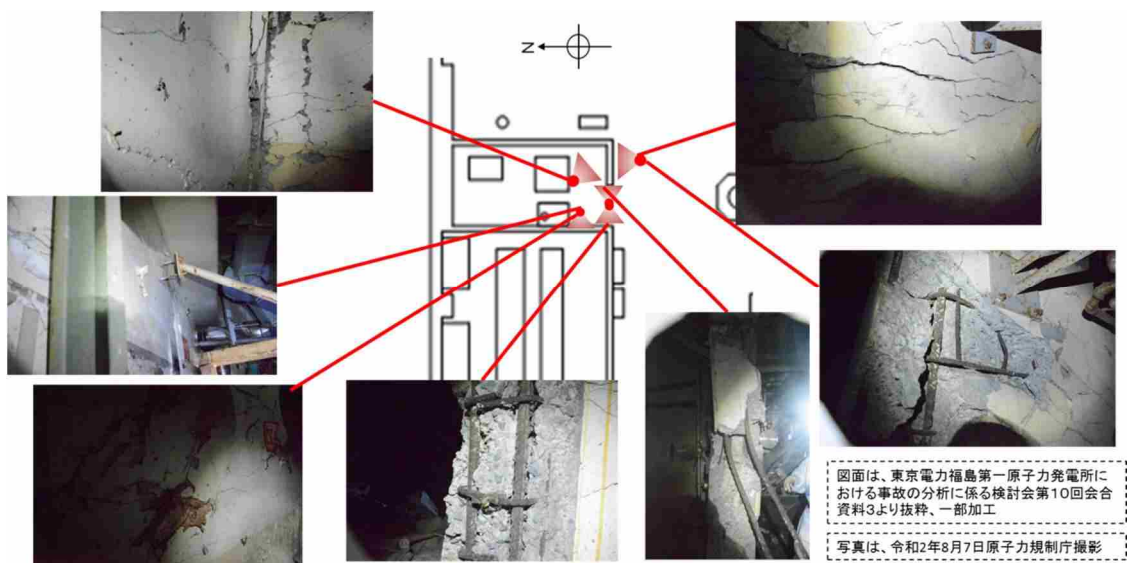
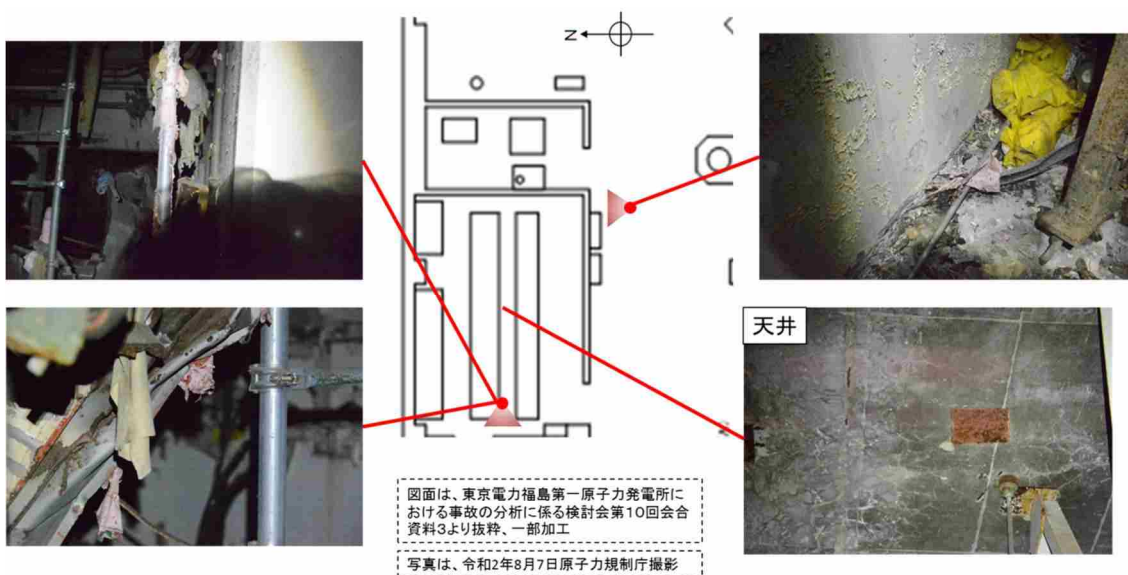
- ✓ 瞬間的な爆発が生じた場合、CRD リペア室（西側）内で確認された垂れ下がった燃えかすのようなものは残らないと考えられるため、CRD リペア室内での爆発或いは燃焼は比較的時間を要するものであった可能性が高い。

図9 4号機原子炉建屋3階の損傷状況
(北側 CRD リペア室付近 (1/3))

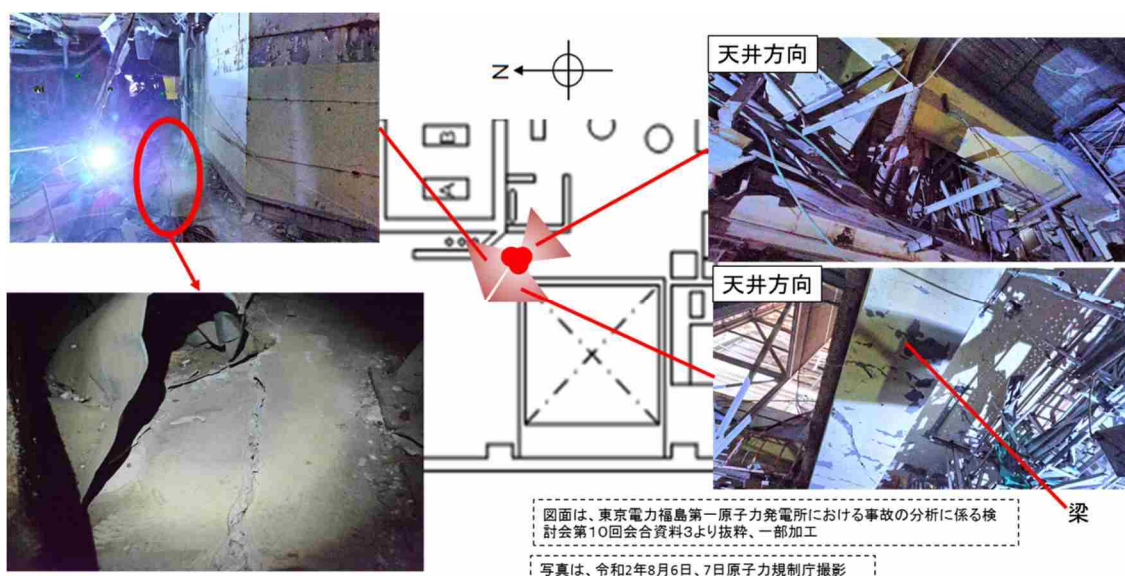
なお、図12に示すように、南西部ハッチ付近の天井の梁は、表層のコンクリートの剥落が確認されたが、梁の大規模な損傷やひび割れの存在は確認されなかった(図12の右側の写真)。

図12 4号機原子炉建屋3階の損傷状況(南西側ハッチ付近(1/2))

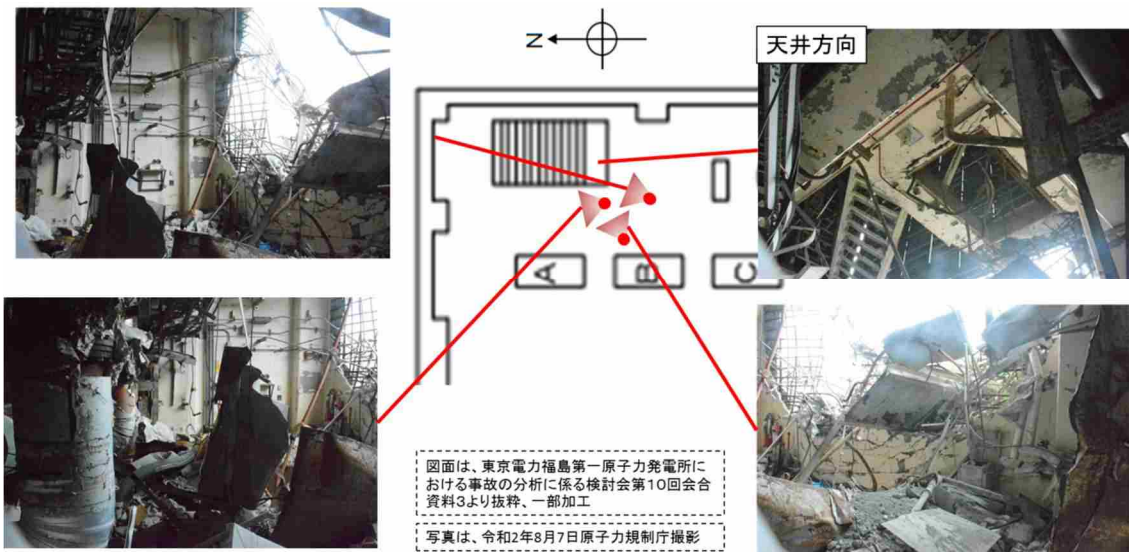
図13に示すように、東側は壁がなくなっており、階段も存在していない状況が確認された(図13の右側上の写真)。また、階段付近の設備も激しく損傷していたが、北側の壁は残っている様子が確認された(図13の左側の写真)。

図 1 3 4号機原子炉建屋3階の損傷状況（北東側階段付近）

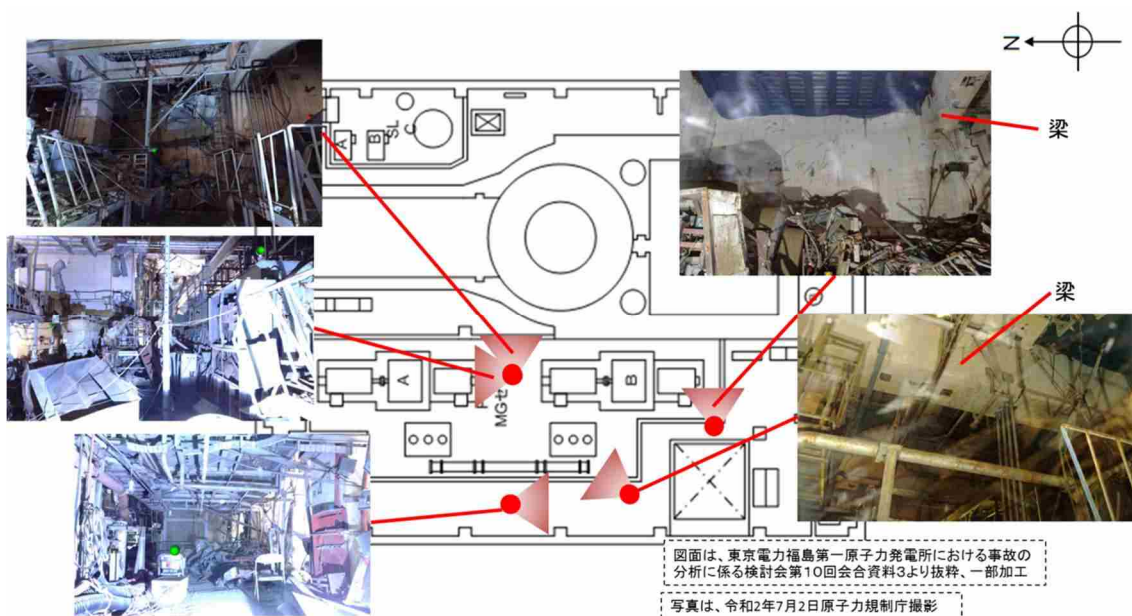
4階の西側では、ダクトの落下等が確認された（図 1 4 の左側上の写真）が、設備、壁、梁の大規模な損傷は確認されなかった。

図 1 4 4号機原子炉建屋4階の損傷状況（設備等の状況）

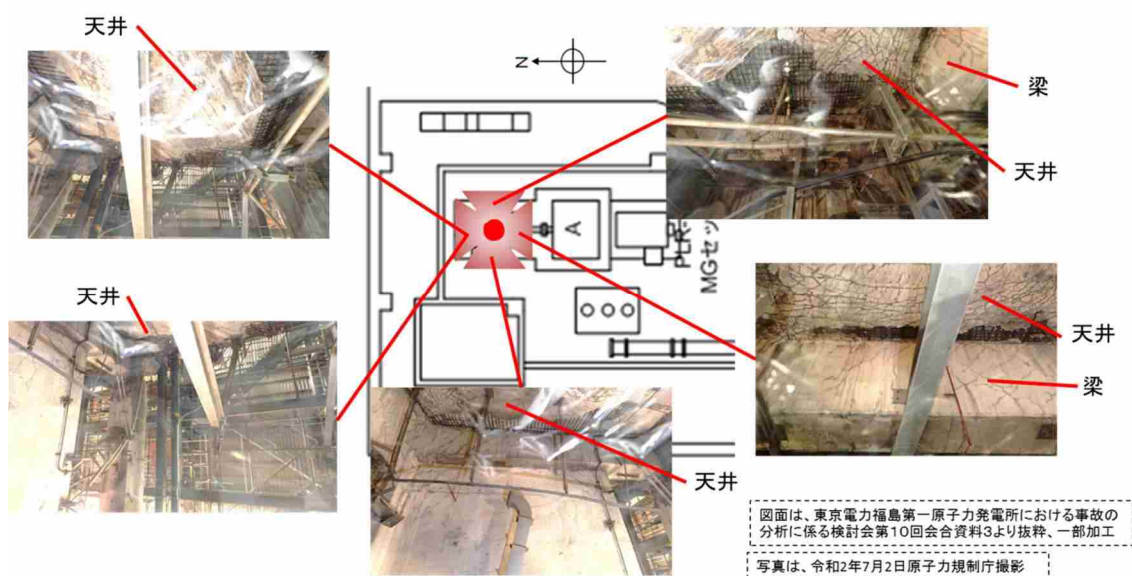
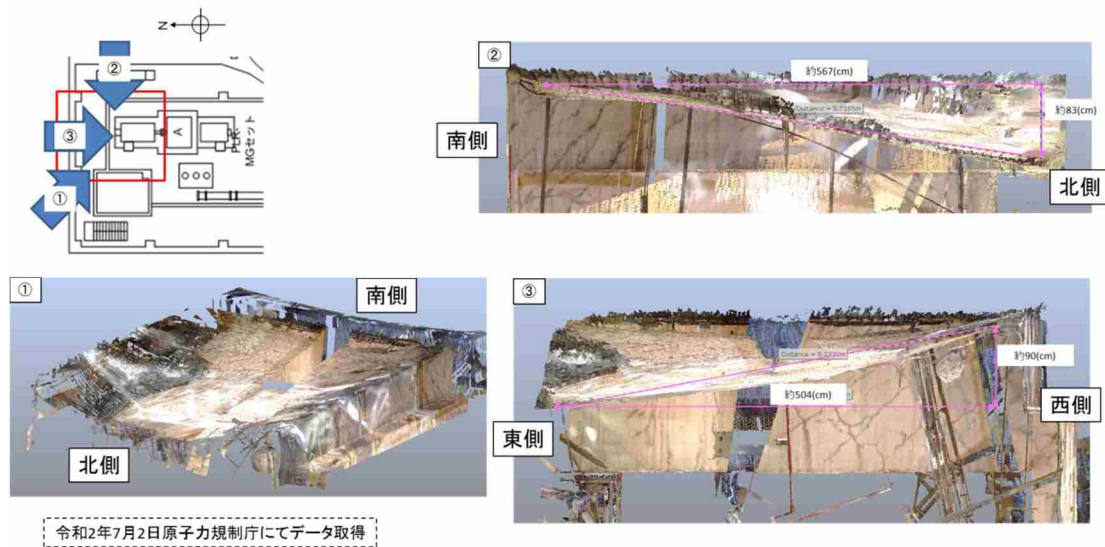
これらのひび割れ形状等を踏まえると、北西側天井は、一度下から上に突き上げられ、その後、下に垂れ下がった可能性が考えられる。なお、図16に示すように、北西側天井は北東側に大きく垂れ下がっているが、この垂れ下がりには天井が損傷した時点から時間の経過とともに進行していると考えられる。

図15 4号機原子炉建屋4階の損傷状況(北西側天井付近)

図 1 6 4号機原子炉建屋4階の損傷状況（北西側天井）

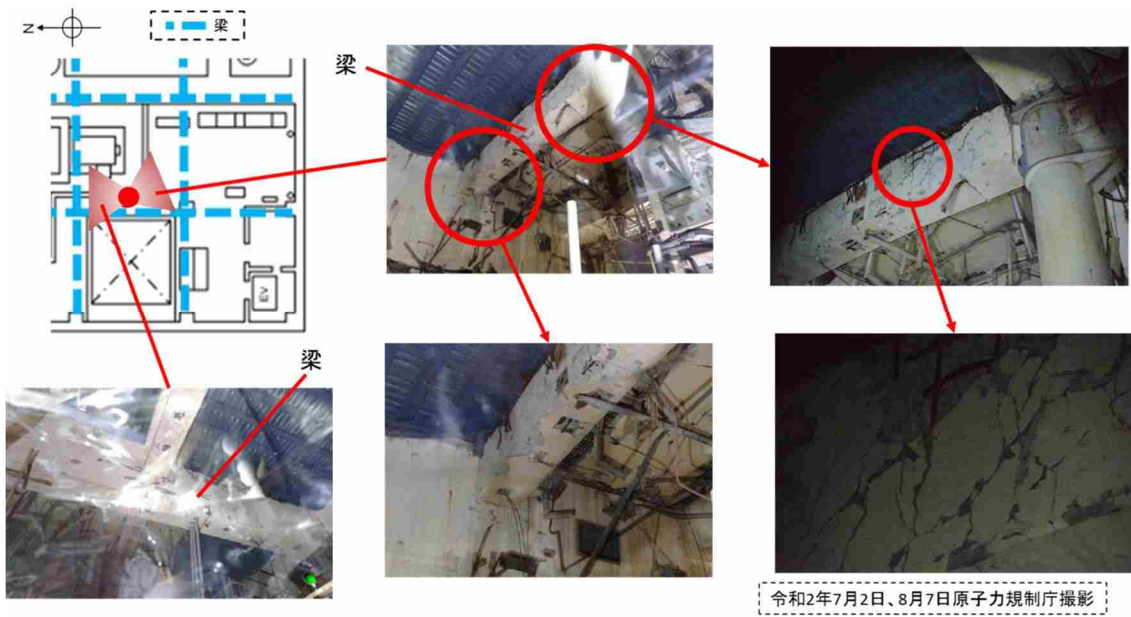
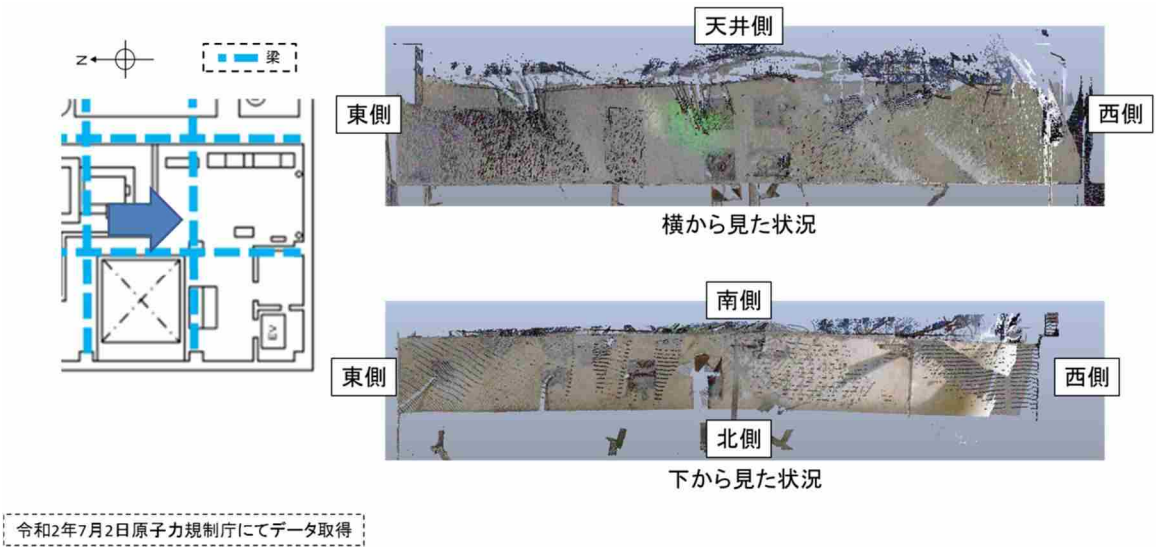
これらの状況を踏まえると、この梁は、下から上に終局耐力以上の力が作用して曲げ破壊が生じて変形し、その後、元の形状に戻ったと考えられる。なお、梁が大規模に損傷していないように見えるのは、梁に荷重がかかった際に引張鉄筋が損傷せず、せん断破壊には至らなかったためと考えられる。

図 1 7 4号機原子炉建屋4階の損傷状況（南西側の梁（1／2））
