加圧器スプレイ配管溶接部における有意な指示に係る今後のスケジュール案について

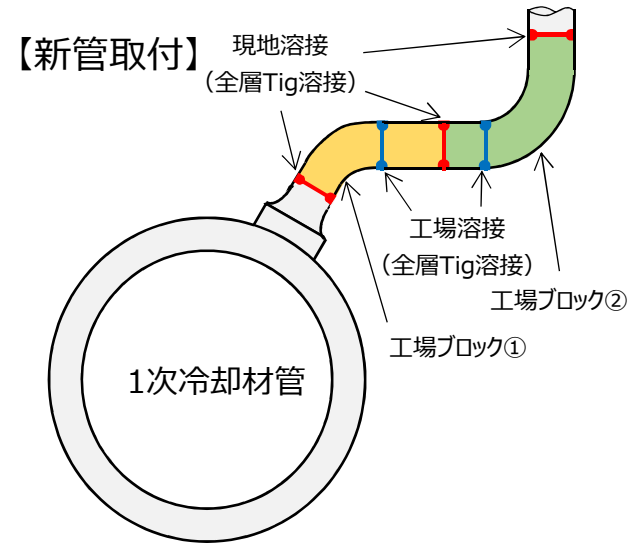
設工認申請時は、機械加工により形成された表層（シンニング部）の硬さを本事象の要因と推定していたが、観察結果等により、TIG+SMAWにおける過大な溶接入熱（手入れ入熱の可能性を含む）に加え、管台－エルボ部の形状による剛性が要因であると判明したことから、以下のとおり、今回の工事計画において対応する。

申請時の工事計画どおり、今回の工事における溶接部の全て（全5か所）については、著しい材料硬化が生じにくい**全層Tig溶接を採用する。**

なお、現地の溶接施工にあたっては、現在の溶接条件を遵守することに加え、硬さに影響を与える入熱量を管理強化する。また、開先加工時のシンニング加工においては、表層の硬化によるSCCが懸念されることから、硬化層が形成されにくい加工法または応力低減のバフ加工を用いることとする。
