1. 件 名

プルトニウム燃料第三開発室における連続焼結炉の作動不良について（第二報）

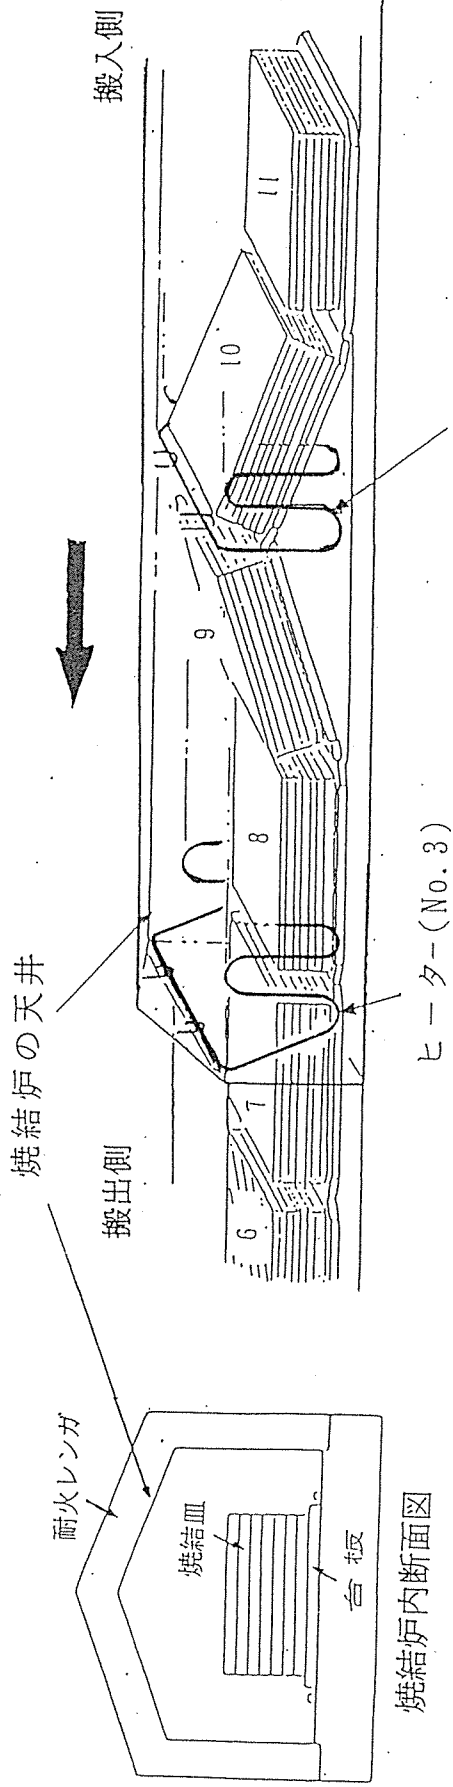
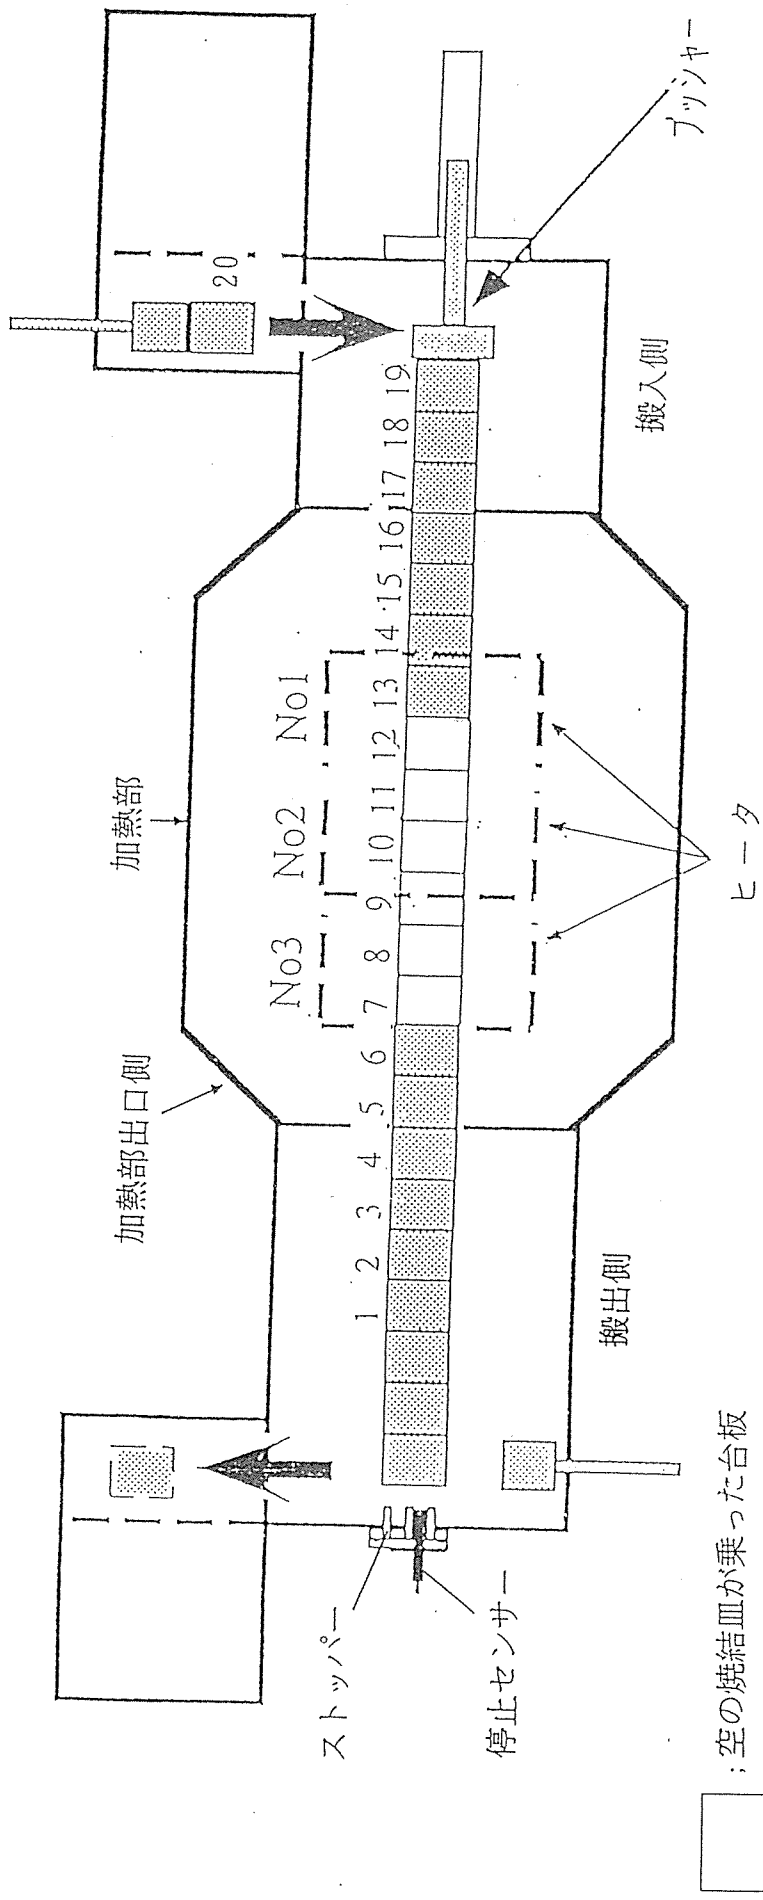
図-2 焼結炉内の状況(1) (平面図)
 (1回目の自動停止後、手動により台板(1枚)を搬出後の再起動時)

- ①一部の台板（NO.9, NO.10）が炉内でせり上がり、その上に載った焼結皿が炉の内径が細くなっている加熱部出口側の壁に当たっていた。
- ②炉の内壁にそって配置された直径約10mmのヒータの一部が切断（NO.②）並びに損傷（NO.③）していた。
- ③停止センサーの近くにペレットがあった。
- ④炉内の天井の一部に焼結皿が当たったと思われる擦り跡が観察された。

- (1)焼結皿から落下したペレットが、搬出側の台板と停止センサーの間に挟まった。
- (2)停止センサーは、台板（磁性体）が8ミリ未満の距離に接近すると検知するよう調整されていたが、落下したペレット（非磁性体、長さ約8ミリ）のために、停止センサーと台板の間隔は8ミリに維持され、台板の接近が検知されない状態となった。
- (3)この状態のまま、引き続きプッシャーにより台板が押されて移動したため、台板と停止センサーの間に挟まったペレットを通じて伝えられた力により、停止センサーは正規の位置からずれを生じた。さらに、台板は本来なら接触しないストッパーに押し付けられるまで移動した。
- (4)押し付けられた力から逃げるため、焼結炉内の一部の台板（NO. 9, NO. 10）がせり上がり、焼結皿が焼結炉の天井に当たって固定され、プッシャーの過トルク状態(500 Nm以上)となり、自動停止（1回目）した。
- (5)マニュアルに従って、停止センサー位置の調整と搬出側台板1枚の除去を行ったが、加熱部の一部の台板は、引き続きせり上がった状態であった。
- (6)この状態で運転を再開したところ、せり上がった台板上の焼結皿が押されて移動し、焼結炉内面に設置されたヒータを損傷(NO. ③)，切断(NO. ②)した。
- (7)せり上がった台板は引き続き押されて移動し、焼結皿が加熱部出口の焼結炉内径が細くなっている部分の壁に当たって固定されたため、再び過トルク状態となり、自動停止（2回目）した。

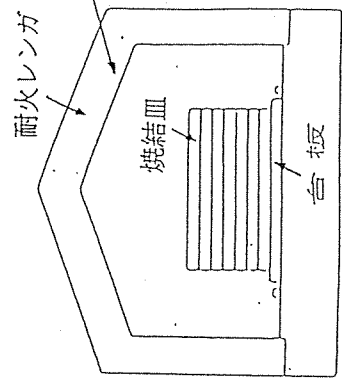
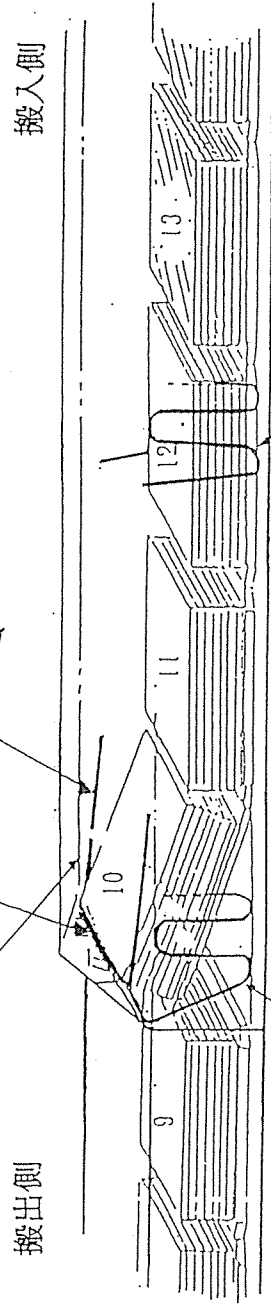
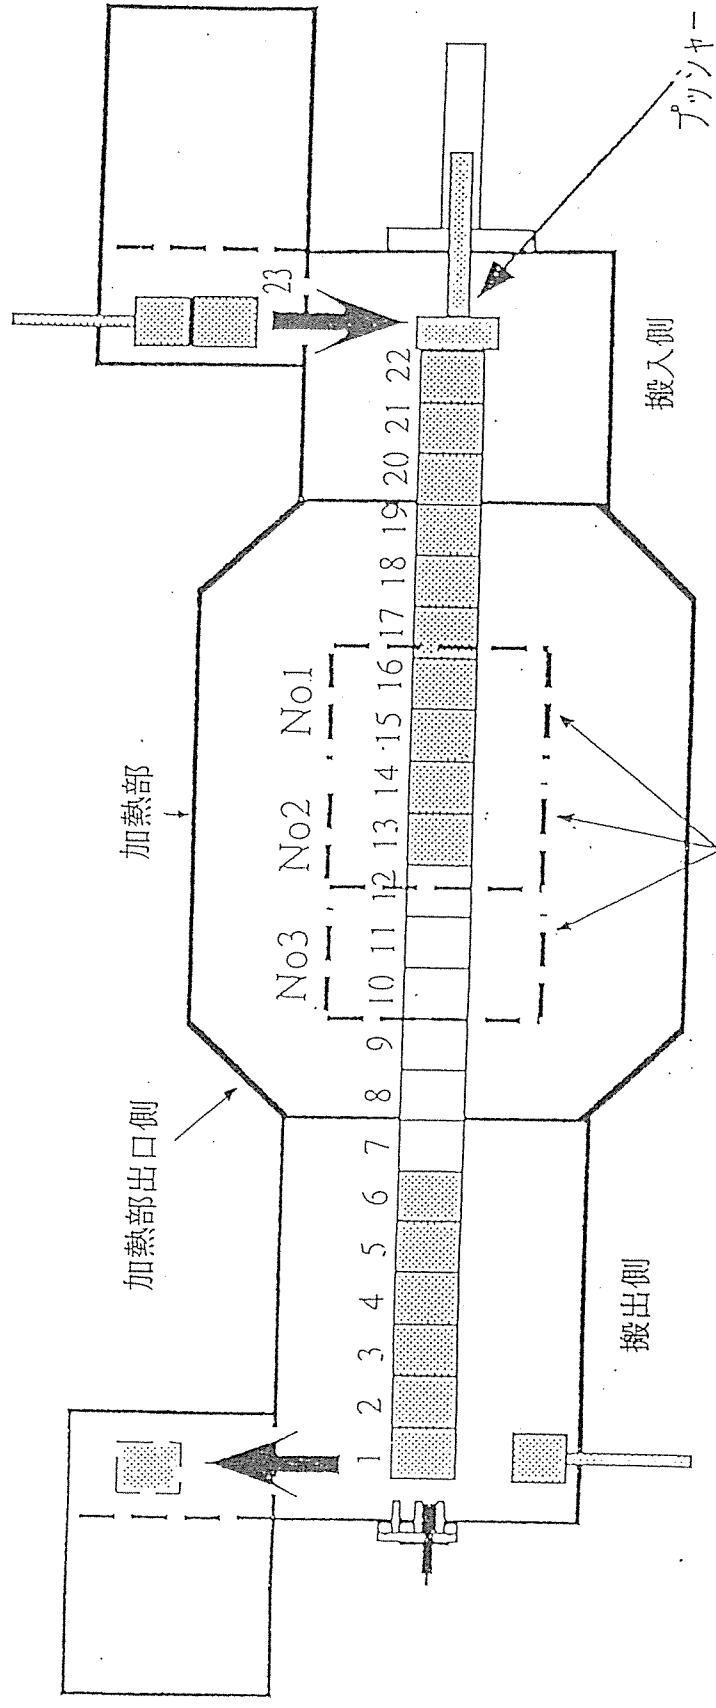
図-3 焼結炉内の状況(2)

台板が当たっている様

ヒータ(No.2の一部)

連続焼結炉の復旧に当たっては、上記5. を実施するとともに、破損したヒータの交換作業を行う。
