Q 1. マグネタイトであることを示すX線回折のデータを提示すること。

Q 2. 2次系からFeが発生しSGにスケールとして付着（下部は稠密、上部は粗密）するまでの流れを、化学反応式を用いて説明すること。また、エビデンスとして公開文献を示すこと。

Q 4. 摩耗試験結果について、摩耗体積だけでなく摩耗深さを提示すること。

添付資料：高浜発電所 3 号機 蒸気発生器伝熱管調査結果（平成 8 年 6 月）

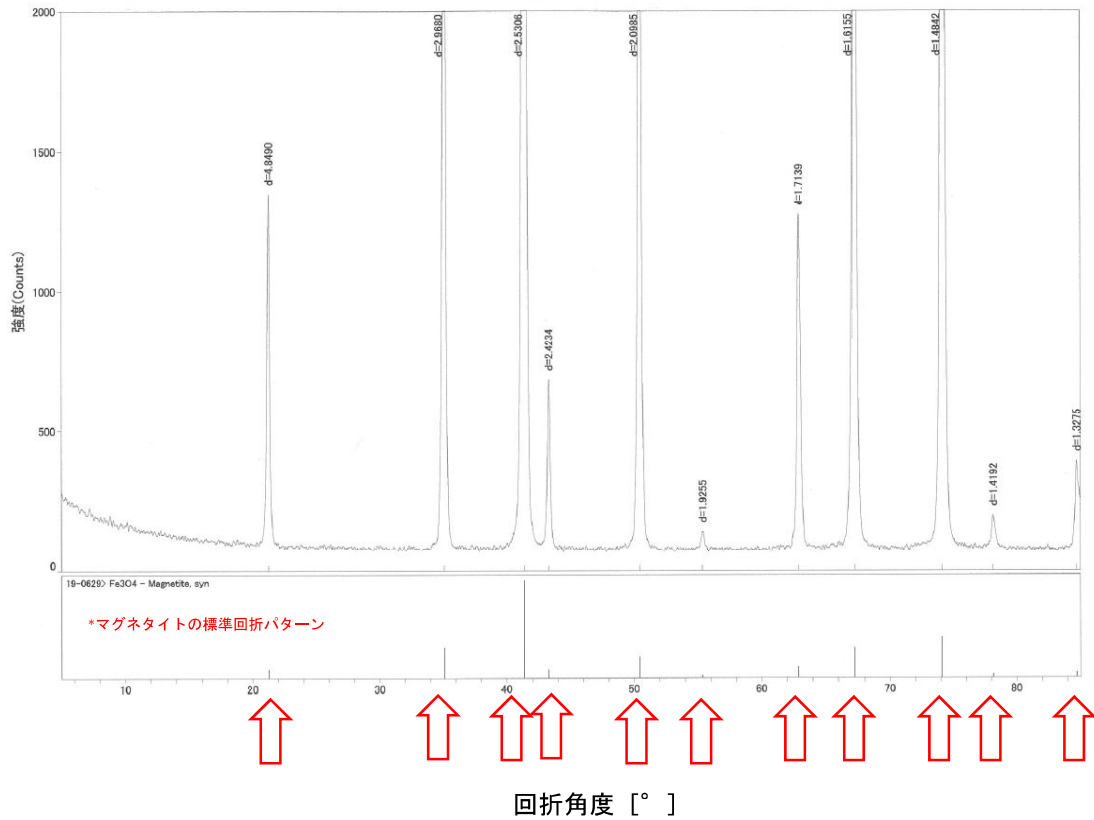
A. スケールAのX線回折 (XRD) 分析を下図に例示する。得られた回折パターンは、マグネタイトの標準的な回折パターンと一致していることから、当該スケールの主成分はマグネタイトである。

図 スケールAのXRD分析結果

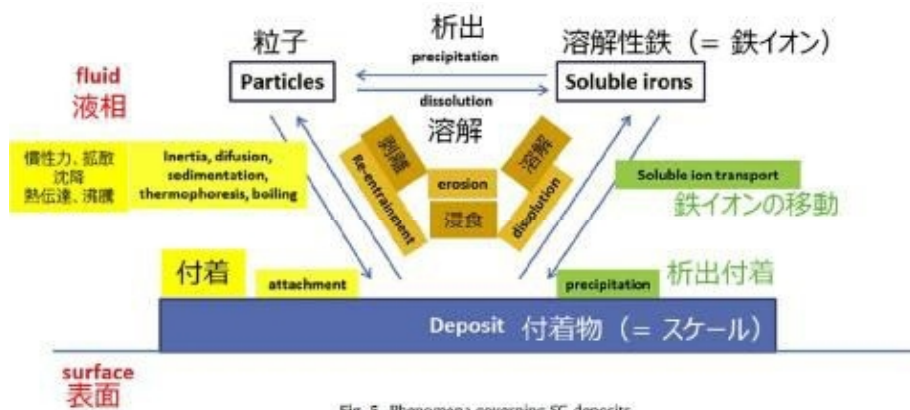
これらは主としてSG上部で沸騰残渣として伝熱管表面に付着(attachment)する。
粗大な酸化物粒子が堆積付着していくため、脆く粗密なスケールとなる。

Fig. 5. Phenomena governing SG deposits.

図 スケール付着現象イメージ

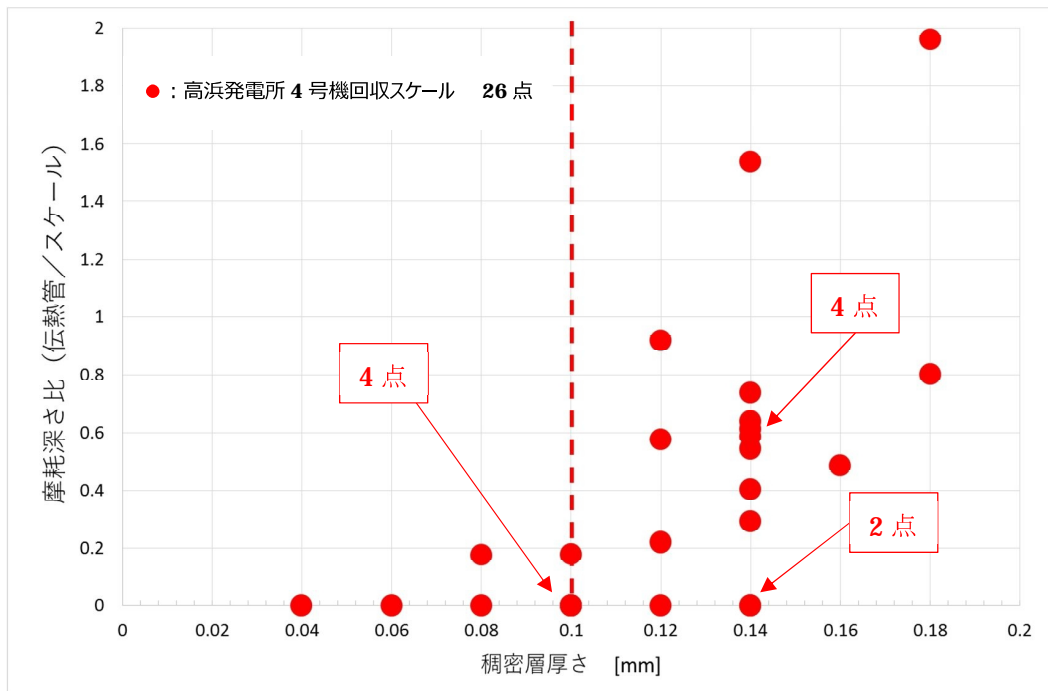
下図に稠密層厚さと摩耗深さ比の関係を示す。
摩耗体積での整理と同様に、稠密層厚さが大きくなるほど、摩耗深さ比が大きくなることを確認した。

図 稠密層厚さと摩耗深さ比の関係
