火災警報の吹鳴に係る取り組みについて

令和3年3月18日

国立研究開発法人日本原子力研究開発機構
安全・核セキュリティ統括部

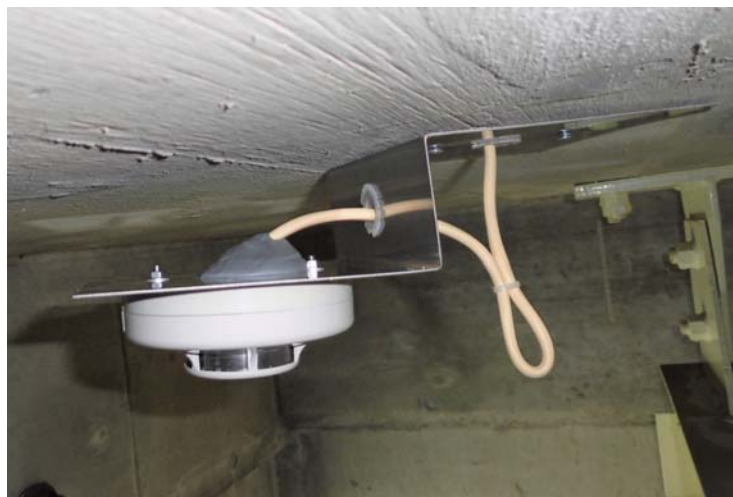
平成 29 年度は、核サ研及び原科研において、湿気の影響と思われる火災警報の吹鳴が頻発した。このため、結露が発生しやすい場所に設置された感知器への“結露水浸入防止用の治具” (写真 1) の設置 (核サ研)、除湿器の設置 (原科研) を行うことにより再発防止を図った結果、結露を起因とした誤警報の発生数が減少した。

写真 1 結露水浸入防止用の台座

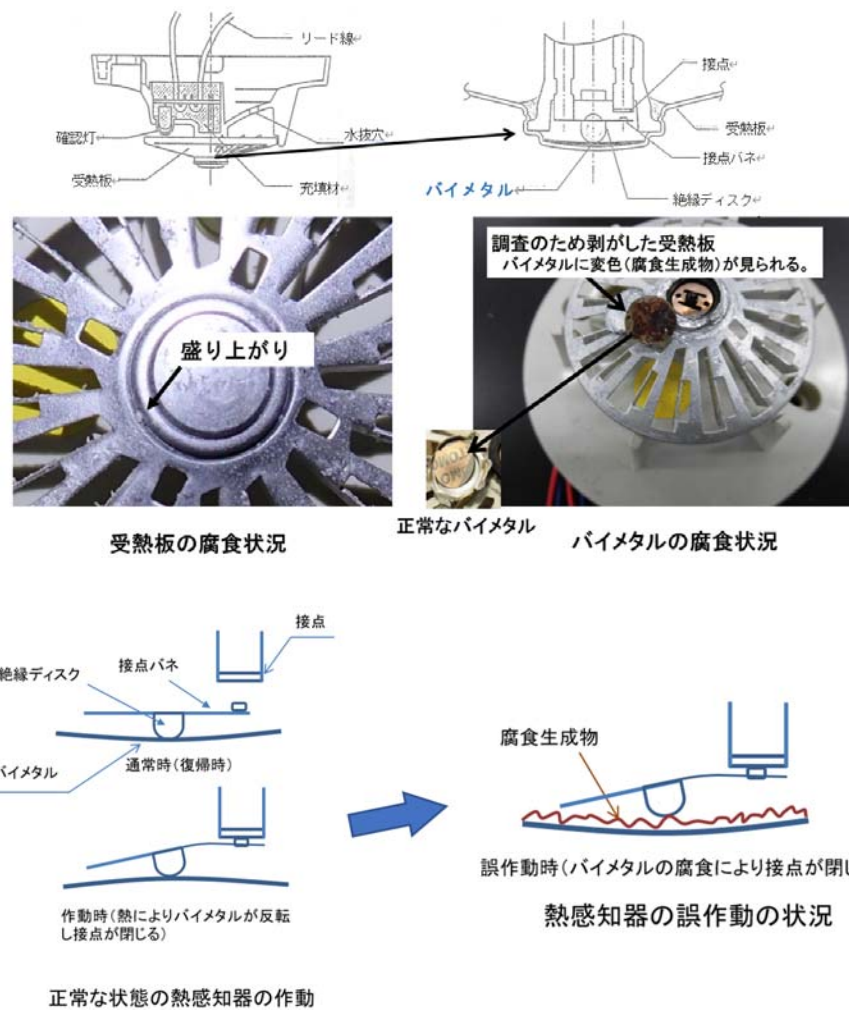
平成 30 年度以降については、発生数をさらに抑えるため、火災警報の吹鳴に伴い 119 番通報した場合には、感知器の吹鳴原因についてメーカーによる原因究明を実施するようにした。その結果、新たな原因として、熱感知器のバイメタルの腐食による警報吹鳴が発生していることが分かった。このため、外気 (塩分を含んだ空気) が直接流入する場所に設置された熱感知器については計画的に更新を行うようにした。図 2 にバイメタルの腐食による熱感知器の誤作動の様子を示す。

図2 バイメタルの腐食による誤作動
