令和3年5月25日
公益財団法人核物質管理センター

六ヶ所保障措置分析所における低放射性グローブボックス内の火災について (報告)

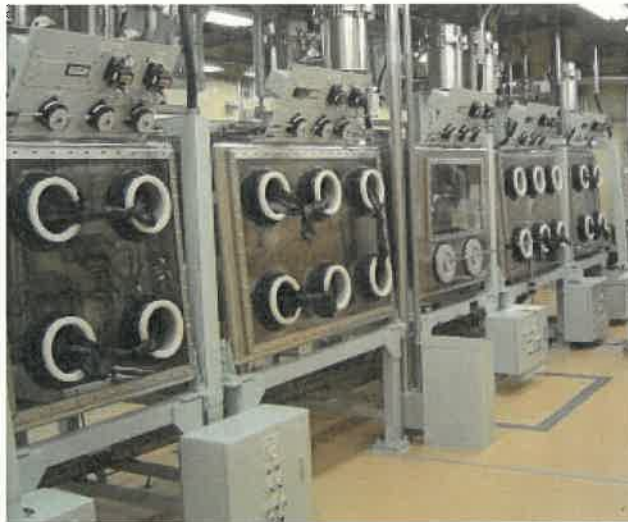
令和3年3月16日、六ヶ所保障措置分析所（以下、「OSL」とする）地上1階の保障措置第2分析室において、作業員2名が低放射性グローブボックスNo. 4（図-1参照、ボックス部分：幅約1.5m×高さ約1m×奥行約1.2m^{(*)1}、以下、「GBL4」とする）で分析の準備作業を行っていたところ、10時40分頃、GBL4内の廃棄物容器から出火しているのを発見した。直ちに公設消防へ通報するとともに、初期消火を開始し、11時50分頃に初期消火を完了した。14時13分、公設消防により鎮火が確認された。初期消火に駆け付けた作業員1名^{(*)2}に身体汚染（表面汚染で α ：最大0.05Bq/cm²^{(*)3}）が確認されたため、除染を行った。鼻スミヤの結果、内部被ばくはなかった。また、GBL4の前の床面及びその周辺に軽微な汚染（ α ：最大1.0Bq/cm²^{(*)4}）が確認されたため養生を行った。室内の放射線測定値に一時的な微増を観測^{(*)5}したが、管理目標値以下であった。本事象による負傷者及び周辺環境への影響はなかった。

図-1 低放射性グローブボックス全体（左から2つ目がGBL4）

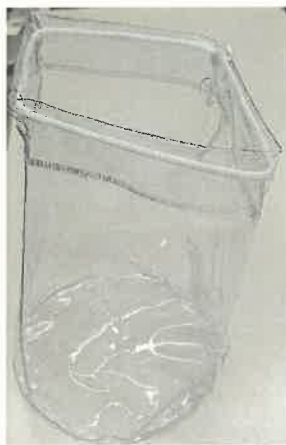
現場復旧作業と並行し、理事（保障措置検査部門長）は、核物質管理センター内に原因究明タスクフォースを設置し、火災原因の調査を開始した。焼損したのは、廃棄物容器（図-2及び図-3参照、塩化ビニル製の透明な袋状、直径約22cm×高さ約30cm）及びその内容物（紙ウエス、プラスチック製試料容器等）^{(*)6}で、GBL4の損傷は無かった。

図-2 廃棄物容器（サンプル）

- 1) 化学薬品の付着した容器及び使用済み紙類の廃棄前に水洗浄を徹底する。また、紙類の燃えやすいものは分別して保管する。さらに、グローブボックス内の廃棄物の保管には、金属製等の蓋付不燃性容器を使用する。
- 2) 化学薬品を扱うグローブボックス内でのナトレックスMの使用を中止する。グローブボックス内に消火剤の第1順位は水（禁水性物質がない場合）または砂（禁水性物質がある場合や燃えているものが不明な場合）、第2順位は炭酸ガス消火器とすることにより、可能な限り汚染が出ない方法で消火を図る。

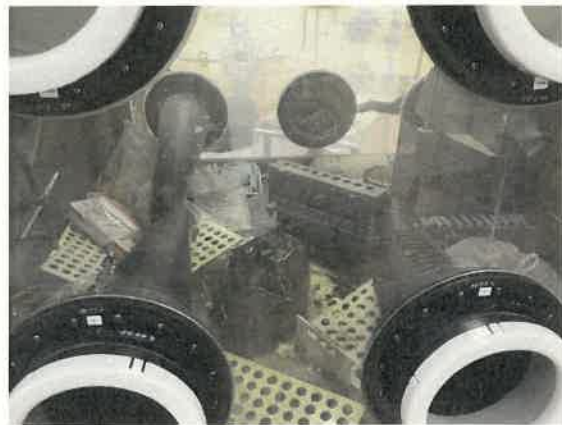
なく、火災の状況から、廃棄物容器中の内容物に残存あるいは付着していた試薬等の化学反応によるものと推定し、GBL4内での使用環境、試薬等の化学薬品の種類、薬品の混触、発災時の作業内容等、詳細に調査を進めた。薬品の混触に関し、可能性のある化学反応について検証実験を実施した。これらの結果から、廃棄物容器内において可燃物存在下でナトレックスMが硝酸等、他の薬品と混触、化学反応が生じ、発熱等により発火したことが、最も可能性の高い原因との結論を得た。

図-3 GBL4内部の状況
（中央に焼損した廃棄物容器）
