E-21028

NFI 熊取での放射性固体廃棄物ドラム缶からの液だれ跡の発見及び漏えい防止の取組

令和3年5月25日
原子燃料工業株式会社
熊取事業所

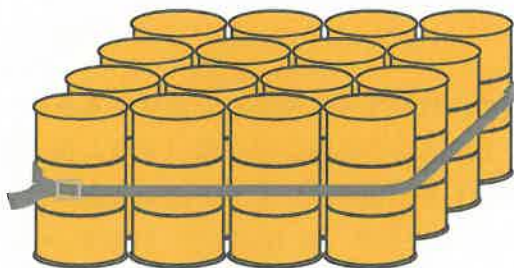
1段積み（ラッシングベルトによる固縛）

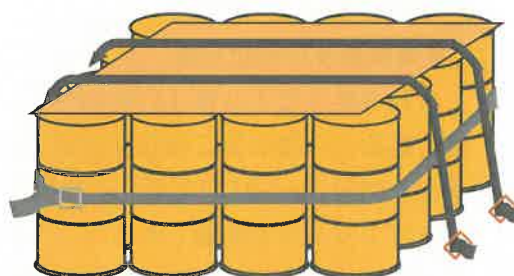
1段積み（固縛及び固定）

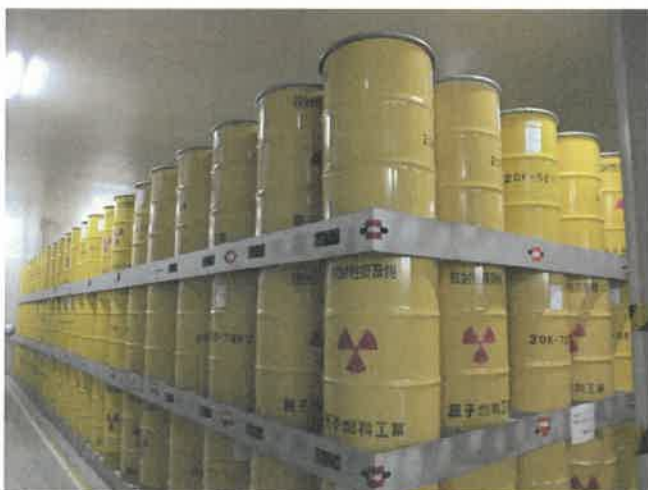
3段積みのドラム缶保管状況の例
