## ガラス固化技術開発施設(TVF)における固化処理状況について — 結合装置の取付再調整に向けた対応状況 —

令和3年5月27日

国立研究開発法人日本原子力研究開発機構

## 要因分析①: TVF結合装置負圧調整不可事象に対する要因分析

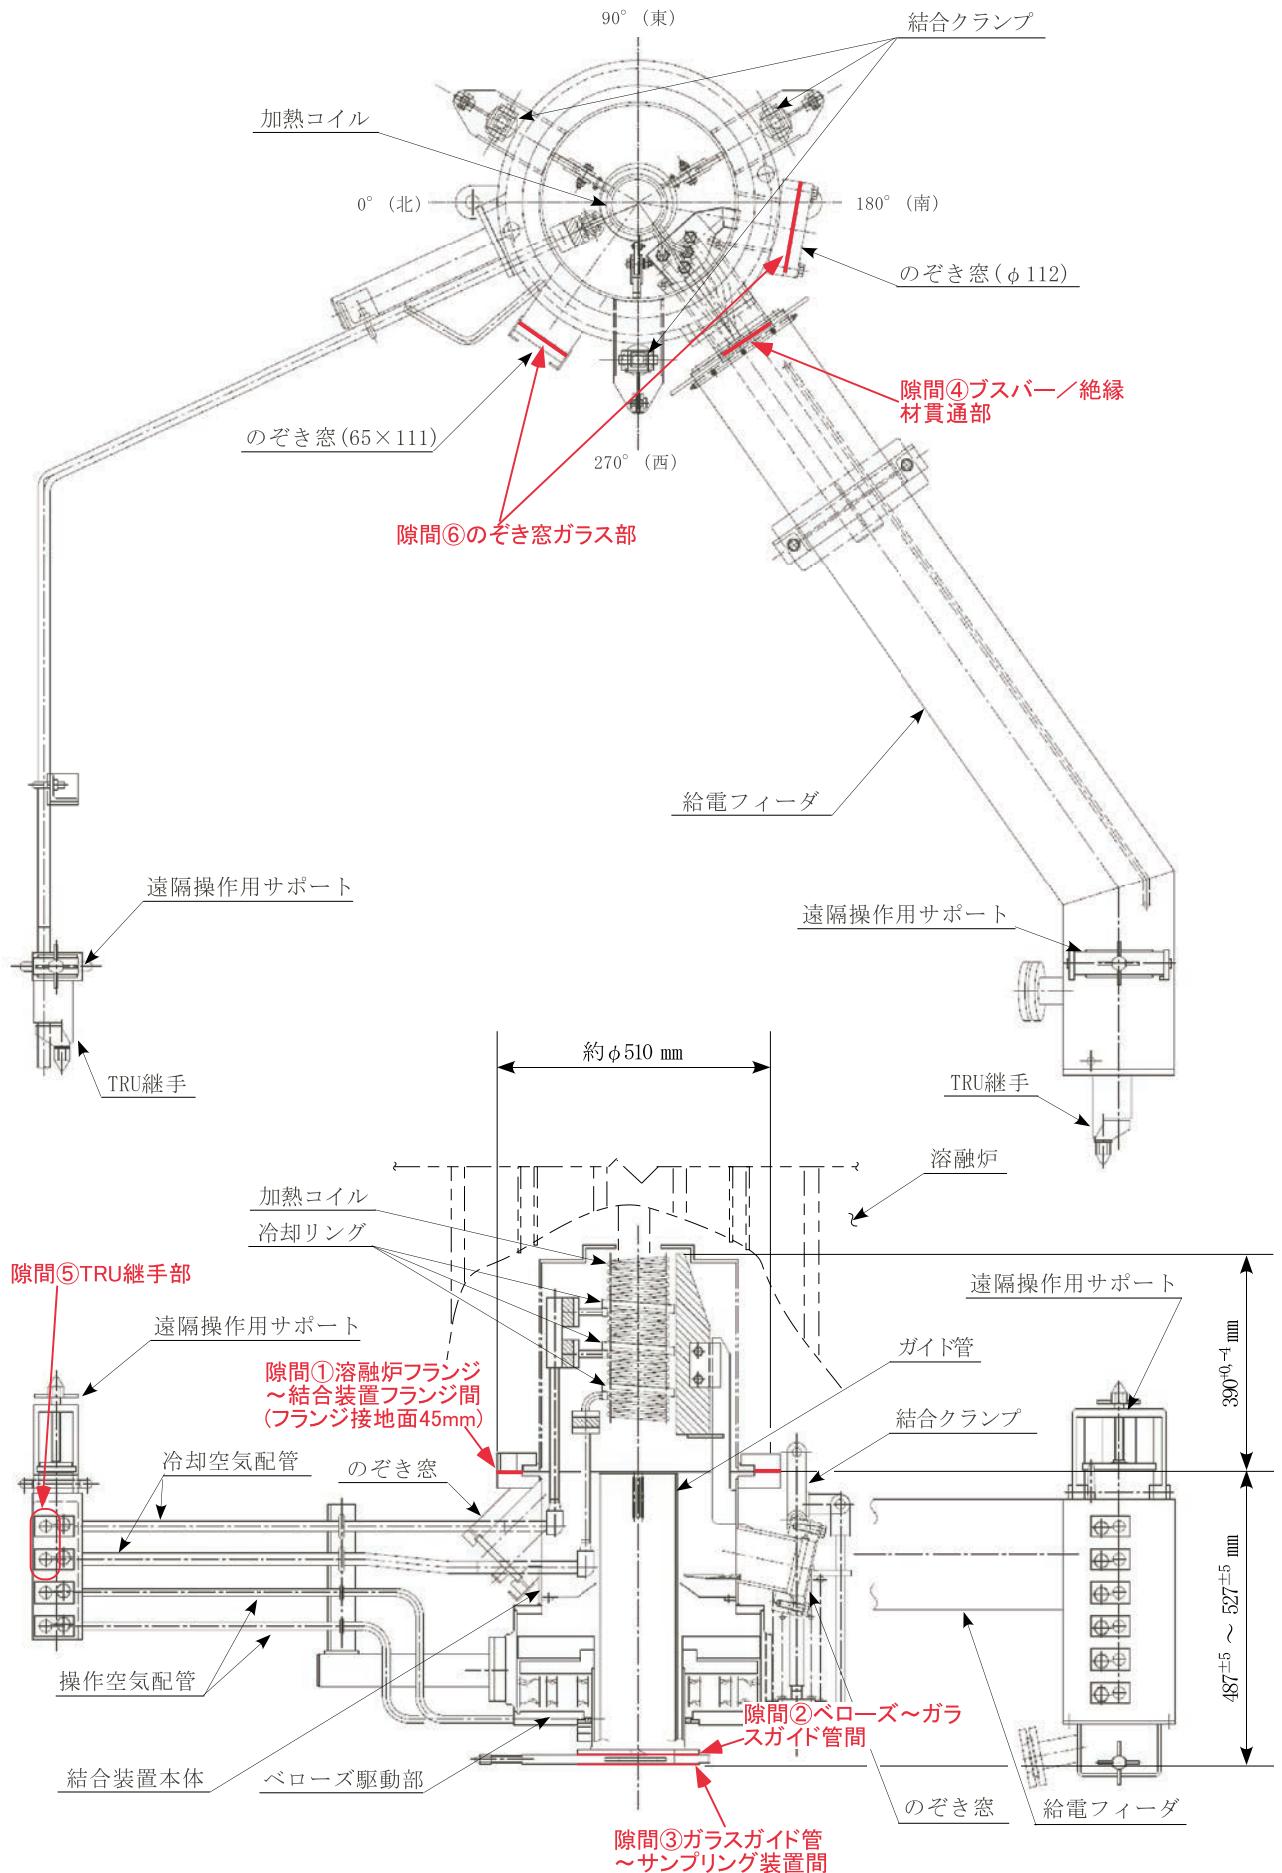
別図-1 結合装置 隙間部説明図

事象	要因1	要因2	要因3	要因4	調査・確認方法	判断基準	調査・確認結果	検討方針または検討結果	評価	備考(今後の対応)
TVF結合装置の負圧が設定した-0.4kPaまで低下できなかつた	既設の結合装置より空気が流入する量が増えた	既設の結合装置より隙間が大きくなつた	隙間① 溶融炉フランジー結合装置フランジ間の隙間(別図-1参照)	要因分析②参照	・ITVで隙間を確認する ・吹き流してインリーフの有無を確認する。	○	・ITVで確認の結果、旧結合装置より隙間が広くなつてゐる。 ・吹き流しによる確認の結果、溶融炉フランジ及び結合装置フランジの隙間に吹き流しの一部が吸い込まれたため、当該隙間にはインリーフが生じてゐる。	要因分析②参照	○	
隙間② ベローズガラスガイド管間(別図-1参照)	運搬や昇降等で固定ボルトにゆるみが生じ、隙間ができた。	隙間③ ガラスガイド管ーサンプリング装置間(別図-1参照)	・ガラスガイド管部に隙間があるか確認する。	要因分析②参照	・構造は既設の結合装置と同じであり、メタルタッチなどつている。工場製作段階で隙間なく固定している。約70Nm <sup>3</sup> /hのリーフを想定すると結合装置フランジの隙間は0.93mmとなるが、ガラスガイド管部のリーフ周長は結合装置フランジ周長の約1/2と小さく、約70Nm <sup>3</sup> /hのリーフが生じるときは考えられない。また、吹き流しによる確認の結果、ガラスガイド管とサンプリング装置間に吸い込まれるような動きは見られなかつた。	×	ITVからエビデンス入手済み	ITVからエビデンス入手済み	×	
・ベローズの昇降ストロークが足りず、隙間が空いている。	台車に位置ずれが起きている。	・ガラスガイド管ーサンプリング装置間に隙間がないかITVで確認する。	・ガラスガイド管ーサンプリング装置間に異物がないかがITVで確認する。	要因分析②参照	・ガラスサンプリング装置及び結合装置スペーサー上に異物等は点検結果認められなかつた。 ・吹き流しによる確認の結果、ガラスガイド管とサンプリング装置間に吸い込まれるような動きは見られなかつた。	※	・ガラスサンプリング装置及び結合装置スペーサー上に異物等は生じない。 ・吹き流しによる確認の結果、ガラスガイド管とサンプリング装置間に吸い込まれるような動きは見られなかつた。	以上より、要因とは考えられない。	※

台車に位置ずれが起きている。	台車に位置ずれが起きているが確認する。	台車に位置ずれが起きている。	台車に位置ずれが起きている。	要因分析②参照	・流下監視カメラに南方向(180°)から観察した結果、ガラスガイド管及びサンプリング装置(台車スペーサー)との間に隙間は生じない。	※	・台車に位置ずれが起きていなければ本要因ではない。	・台車に位置ずれが起きていなければ本要因ではない。	※	
隙間④ ブスバー/絶縁材貫通部(別図-1参照)	・絶縁材隙間部、ボルト隙間部等に隙間が増加した。	・ブスバー一部に隙間があるか確認する。	・ブスバー一部に隙間がない。	要因分析②参照	・構造は既設の結合装置と同じである。約70Nm <sup>3</sup> /hのリーフを想定すると結合装置フランジの隙間は0.93mmとなるが、ブスバー一部のリーフ周長は結合装置フランジ周長の約1/4と小さく、約70Nm <sup>3</sup> /hのリーフが生じる隙間は約4mmとなり、本部分に相当の隙間が生じてゐるとは考えられない。また、固定化セル搬入前の確認で上記のような隙間はなかったことを確認しており、搬入時においても当該部位に隙間が発生するような搬入方法ではない。	×	ITVからエビデンス入手済み	ITVからエビデンス入手済み	×

<p>隙間⑤ ・ジャンパ继手部の嵌合部から冷却配管を通り、冷却リングの空気孔から結合装置内にインリーケが生じている。</p>	<p>・ジャンパ管继手部に隙間があるか確認する。</p> <p>・ぞき窓ガラス部とガスケット部に隙間があるか確認する。</p>	<p>・ジャンパ管继手部に隙間が無ければ本要因ではない。</p> <p>・窓ガラス部に隙間が無ければ本要因ではない。</p>	<p>・ガラスサンプリング装置、スペーサの外観点検、スペーサの外観点検</p>	<p>・ガラスサンプリング装置及びB台車用のスペーサ装置は外観点検の結果、異常ではなく、要因とは考えられない。(R3.5.12実施)</p>	<p>・A台車上のキヤニスタ上面、ガラスサンプリング装置下面及びB台車上のキヤニスタ上面、スペーサ下面に異物がないか確認したが、問題とは無かつた。清掃も実施したが、負圧の確保に有意な差は認められなかつたため、要因とは考えられない。</p>	<p>・A台車上及びB台車上のキヤニスタ本体部に隙間が生じていることは考えられず、要因とは考えられない。</p>	<p>・サンプリング装置下面において、G21PICO-10.5Vに付けての保守取付け・取外し、交換等)は実施していない。</p> <p>・吹き流しによりPICO-10.5にインリーケ箇所がないことを確認したため、要因とは考えられない。</p>	<p>・結合装置更新前後において、G21PICO-10.5Vに付けての保守取付け・取外し、交換等)は実施していない。</p> <p>・外観点検の結果、変形や設置不良等の異常はなかつたことから要因とは考えられない。</p>	<p>・結合装置更新前後において、G21PICO-10.5Vに付けての保守取付け・取外し、交換等)は実施していない。</p> <p>・外観点検の結果、変形や設置不良等の異常はなかつたことから要因とは考えられない。</p>
<p>隙間⑥ ・ジャンパ继手部(別図-1参照)</p>	<p>・ぞき窓ガラス部(別図-1参照)</p>	<p>・ぞき窓ガラス部とガスケット部に隙間が生じている。</p>	<p>・ガラスサンプリング装置、スペーサの外観点検</p>	<p>・ガラスサンプリング装置は外観点検の結果、異物ではなく、要因とは考えられない。</p>	<p>・A台車上のキヤニスタ上面、ガラスサンプリング装置下面及びB台車上のキヤニスタ上面、スペーサ下面に異物がないか確認したが、問題とは無かつた。清掃も実施したが、負圧の確保に有意な差は認められなかつたため、要因とは考えられない。</p>	<p>・A台車上及びB台車上のキヤニスタ本体部に隙間が生じていることは考えられず、要因とは考えられない。</p>	<p>・サンプリング装置下面において、G21PICO-10.5Vに付けての保守取付け・取外し、交換等)は実施していない。</p> <p>・吹き流しによりPICO-10.5にインリーケ箇所がないことを確認したため、要因とは考えられない。</p>	<p>・結合装置更新前後において、G21PICO-10.5Vに付けての保守取付け・取外し、交換等)は実施していない。</p> <p>・外観点検の結果、変形や設置不良等の異常はなかつたことから要因とは考えられない。</p>	<p>・結合装置更新前後において、G21PICO-10.5Vに付けての保守取付け・取外し、交換等)は実施していない。</p> <p>・外観点検の結果、変形や設置不良等の異常はなかつたことから要因とは考えられない。</p>

<p>・構造は既設の結合装置と同じである。結合装置内圧が想定しても、冷却空気リングの空気孔(Φ2mm穴×24個×3段)からのインリーケは約14Nm3/hとなり、本事象ほどリーケ量が増えるのは考えられない。</p> <p>また、ジャンパ管が正常に接続されていること確認していることから、要因とは考えられない。</p>	<p>・構造は既設の結合装置と同じであると結合装置内圧が想定するが、2個の覗き窓のリーケ周長は約0.93mmとなるが、約1/4、約1/3と小さく、約70Nm3/hのリーケが生じる隙間はそれほど約4mm、約5mmとなり、本部分に相当の隙間が生じるとは考えられない。従って、のぞき窓がラス部隙間で本事象ほどリーケ量が増えるのは考えられない。</p> <p>また、固化セル搬入前の確認で上記のような隙間はなかなかつたことを確認しており、搬入時ににおいても当該部位に隙間が発生するような搬入方法ではない。</p>	<p>・構造は既設の結合装置と同じでありガスケット構造などなっている。約70Nm3/hのリーケを想定するが、2個の覗き窓のリーケ周長は約0.93mmとなるが、約1/4、約1/3と小さく、約70Nm3/hのリーケが生じる隙間はそれほど約4mm、約5mmとなり、本部分に相当の隙間が生じるとは考えられない。従って、のぞき窓がラス部隙間で本事象ほどリーケ量が増えるのは考えられない。</p> <p>また、固化セル搬入前の確認で上記のような隙間はなかなかつたことを確認しており、搬入時ににおいても当該部位に隙間が発生するよう搬入方法ではない。</p>	<p>・ガラスサンプリング装置、スペーサの外観点検</p>	<p>・ガラスサンプリング装置及びB台車用のスペーサ装置は外観点検の結果、異常ではなく、要因とは考えられない。(R3.5.12実施)</p>	<p>・A台車上のキヤニスタ上面、ガラスサンプリング装置下面及びB台車上のキヤニスタ上面、スペーサ下面に異物がないか確認したが、問題とは無かつた。清掃も実施したが、負圧の確保に有意な差は認められなかつたため、要因とは考えられない。</p>	<p>・A台車上及びB台車上のキヤニスタ本体部に隙間が生じていることは考えられず、要因とは考えられない。</p>	<p>・サンプリング装置下面において、G21PICO-10.5Vに付けての保守取付け・取外し、交換等)は実施していない。</p> <p>・吹き流しによりPICO-10.5にインリーケ箇所がないことを確認したため、要因とは考えられない。</p>	<p>・結合装置更新前後において、G21PICO-10.5Vに付けての保守取付け・取外し、交換等)は実施していない。</p> <p>・外観点検の結果、変形や設置不良等の異常はなかつたことから要因とは考えられない。</p>	<p>・結合装置更新前後において、G21PICO-10.5Vに付けての保守取付け・取外し、交換等)は実施していない。</p> <p>・外観点検の結果、変形や設置不良等の異常はなかつたことから要因とは考えられない。</p>

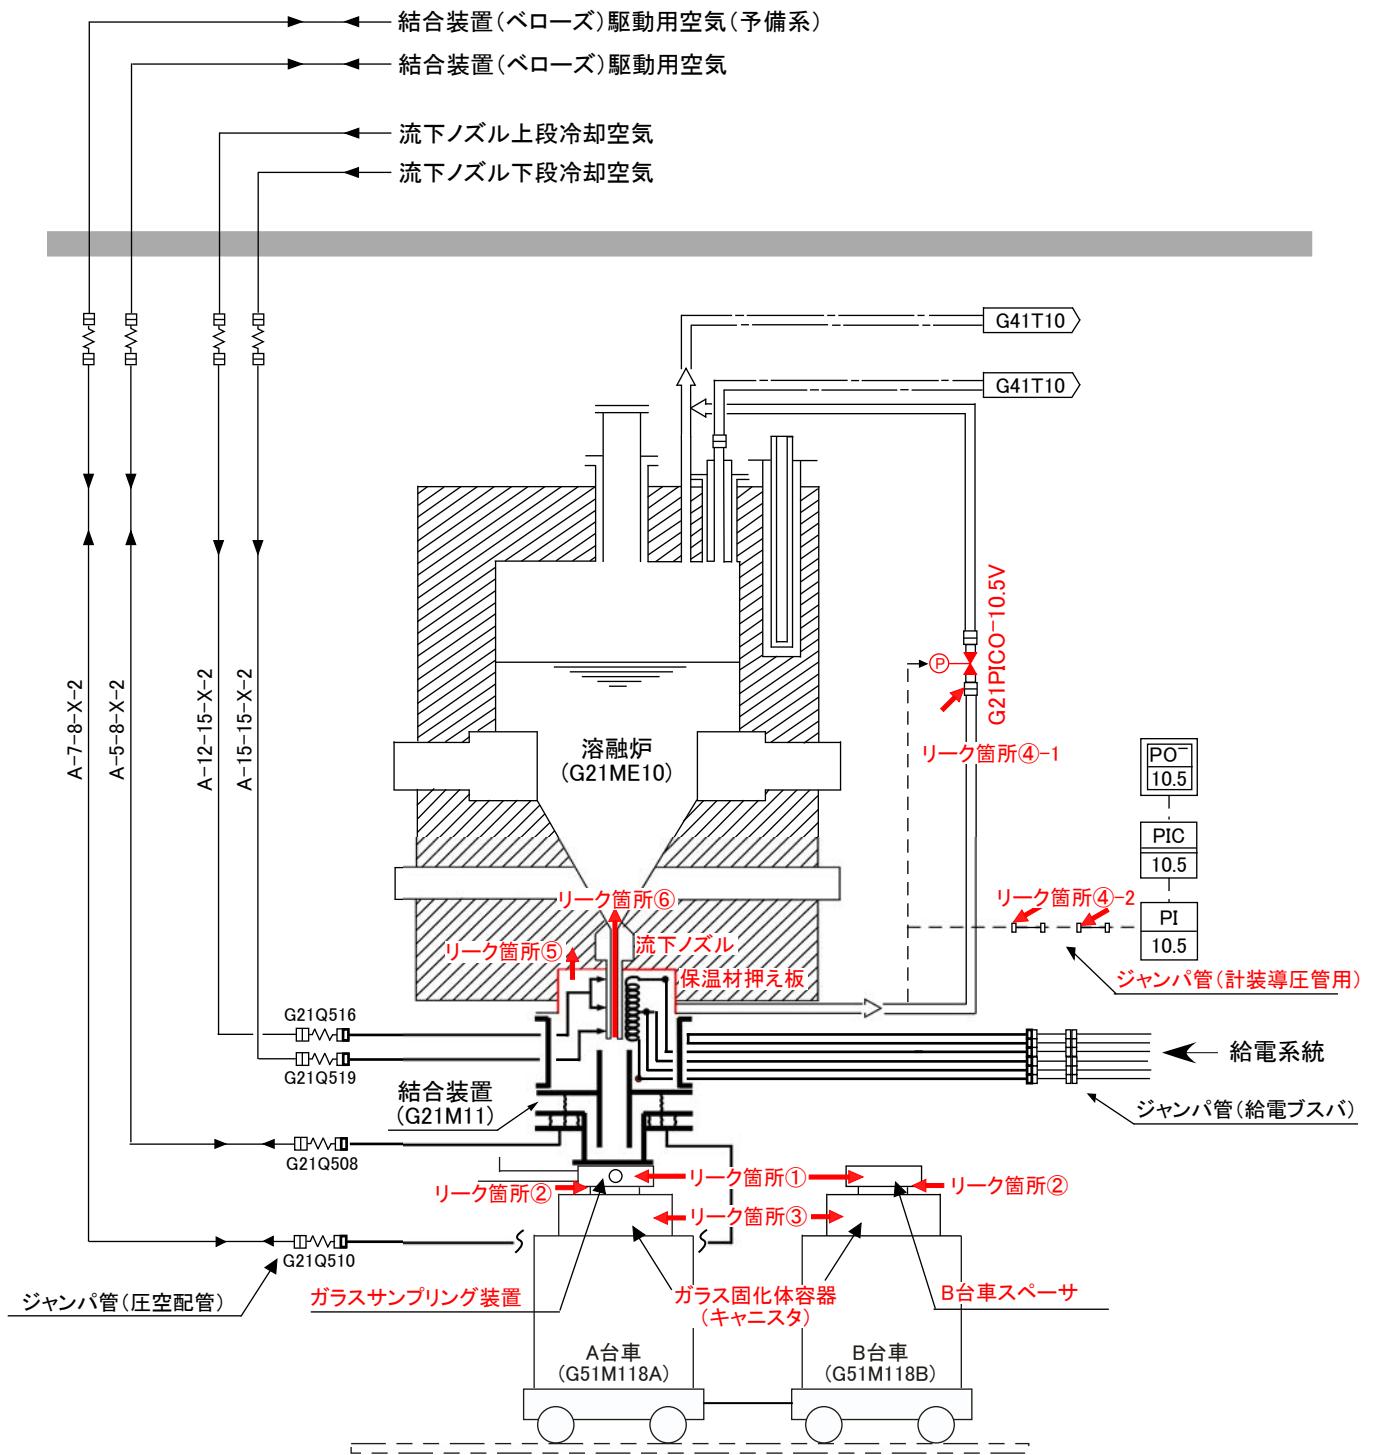
別図-2 今回更新範囲外でのリーク想定箇所

<p>今回更新範囲外の場所でリーケ量が増加</p>	<p>リーケ箇所① サンプリング装置(B台車用のスペーサ装置本体の隙間(別図-2参照)</p>	<p>・フランジ部に異物が入った</p>	<p>・サンプリング装置下面およびキヤニスタ上面をITVで異物が無ければ本要因ではない。</p>	<p>・サンプリング装置下面において、G21PICO-10.5Vに付けての保守取付け・取外し、交換等)は実施していない。</p>	<p>・A台車上及びB台車上のキヤニスタ本体部に隙間が生じたため、キヤニスタ本体部に隙間が生じなければ本要因ではない。</p>	<p>・キヤニスタ本体部に隙間が生じなければ本要因ではない。</p>	<p>・G21PICO-10.5Vに付けての保守取付け・取外し、交換等)は実施していない。</p> <p>・吹き流しによりPICO-10.5にインリーケ箇所がないことを確認したため、要因とは考えられない。</p>	<p>・結合装置更新前後において、G21PICO-10.5Vに付けての保守取付け・取外し、交換等)は実施していない。</p> <p>・外観点検の結果、変形や設置不良等の異常はなかつたことから要因とは考えられない。</p>	<p>・結合装置更新前後において、G21PICO-10.5Vに付けての保守取付け・取外し、交換等)は実施していない。</p> <p>・外観点検の結果、変形や設置不良等の異常はなかつたことから要因とは考えられない。</p>
<p>リーケ箇所② サンプリング装置一キヤニスタ間(別図-2参照)</p>	<p>リーケ箇所③ キヤニスタ本体部(別図-2参照)</p>	<p>リーケ箇所④-1 ・結合装置内圧G21PICO-10.5回りのインリーケ</p>	<p>・計装導圧管のジャンパ管(G21Q530、Q542)の外観に変形や設置状況に問題が無ければ本要因ではない。</p>	<p>・リーケ箇所④-2 ・計装導圧管(G21Q530、Q542)の外観に変形や設置状況に問題が無ければ本要因ではない。</p>	<p>・保温材押え板部に貫通孔が発生した場合、炉内圧力でより結合装置内圧は深くなる方向のため、要因とは考えられない。</p>	<p>・残留ガラス除去作業において流下ノズル部に貫通部が発生した場合、結合装置内圧は深くなる方向のため、要因とは考えられない。</p>	<p>・保温材押え板部に貫通孔が発生した場合、炉内圧力でより結合装置内圧は深くなる方向のため、要因とは考えられない。</p>	<p>・残留ガラス除去作業において流下ノズル部に貫通部が発生した場合、結合装置内圧は深くなる方向のため、要因とは考えられない。</p>	<p>・残留ガラス除去作業において流下ノズル部に貫通部が発生した場合、結合装置内圧は深くなる方向のため、要因とは考えられない。</p>

<p>リーケ箇所⑤ 溶融炉底部の保温材押え板部に貫通孔が発生した。(別図-2参照)</p>	<p>リーケ箇所⑥ 残留ガラス除去作業により流下ノズル内部に貫通部が発生した。(別図-2参照)</p>	<p>リーケ箇所④-2 ・計装導圧管(G21PICO-10.5)のインリーケ</p>	<p>・リーケ箇所④-2 ・計装導圧管(G21PICO-10.5)のインリーケ</p>	<p>・リーケ箇所④-2 ・計装導圧管(G21PICO-10.5)のインリーケ</p>	<p>・リーケ箇所④-2 ・計装導圧管(G21PICO-10.5)のインリーケ</p>	<p>・リーケ箇所④-2 ・計装導圧管(G21PICO-10.5)のインリーケ</p>	<p>・リーケ箇所④-2 ・計装導圧管(G21PICO-10.5)のインリーケ</p>	<p>・リーケ箇所④-2 ・計装導圧管(G21PICO-10.5)のインリーケ</p>	<p>・リーケ箇所④-2 ・計装導圧管(G21PICO-10.5)のインリーケ</p>

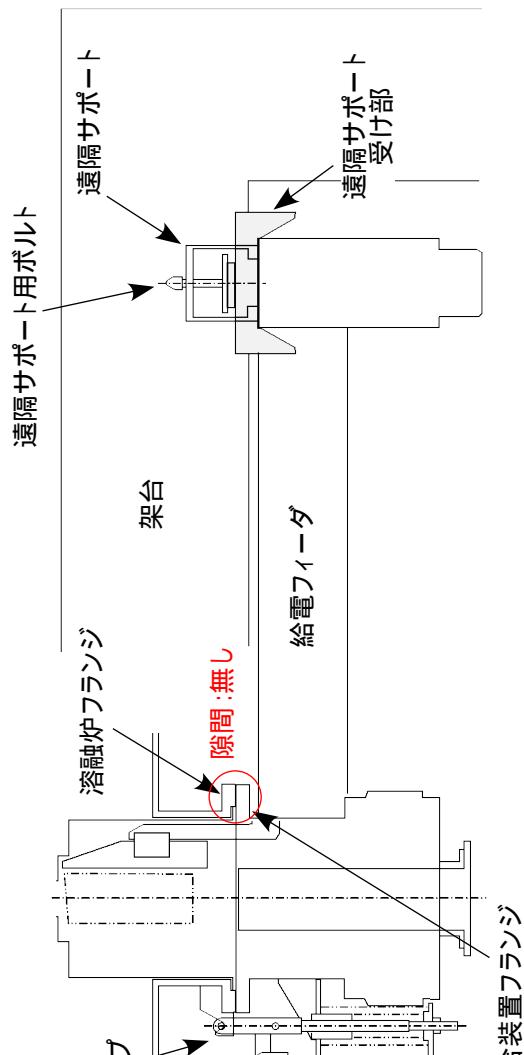
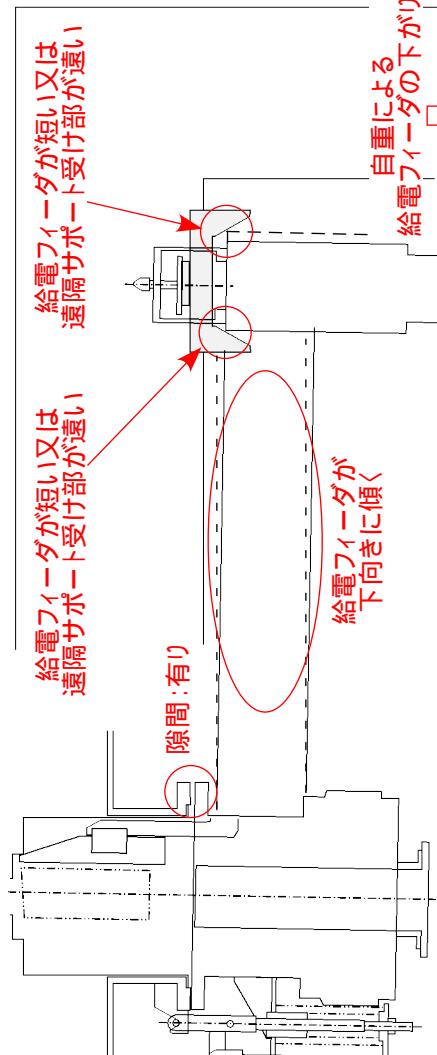
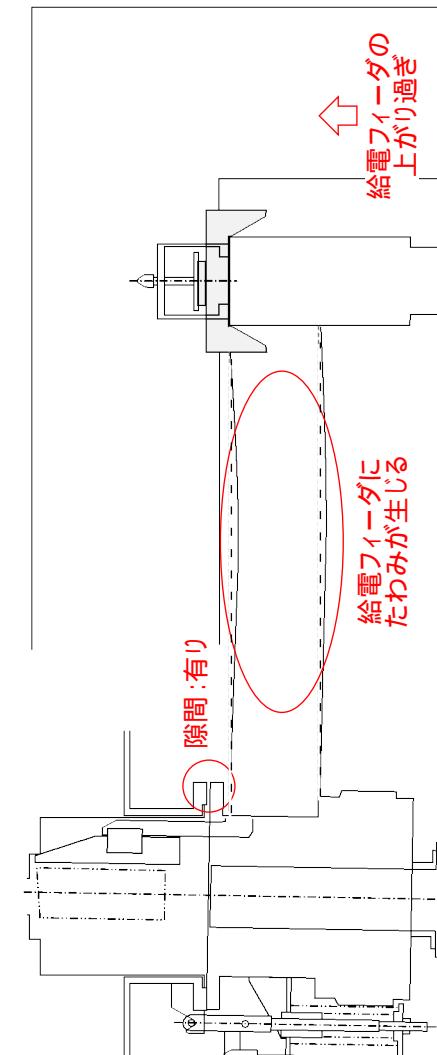
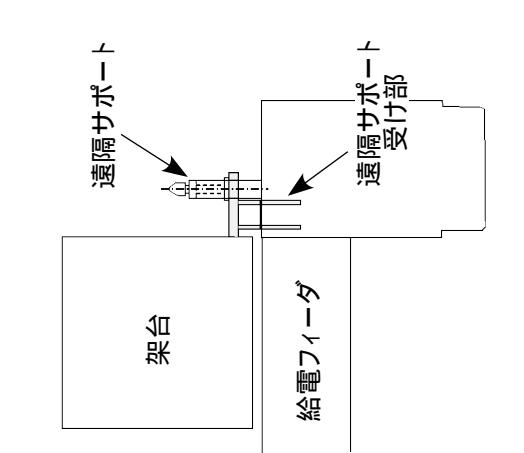
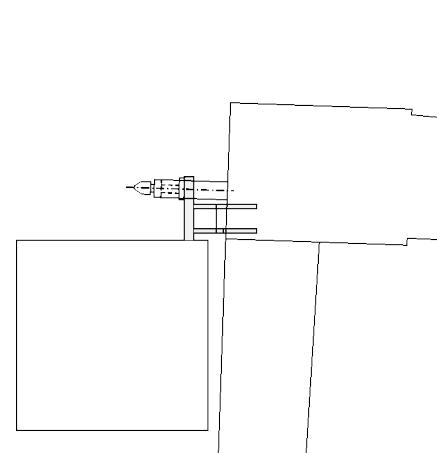
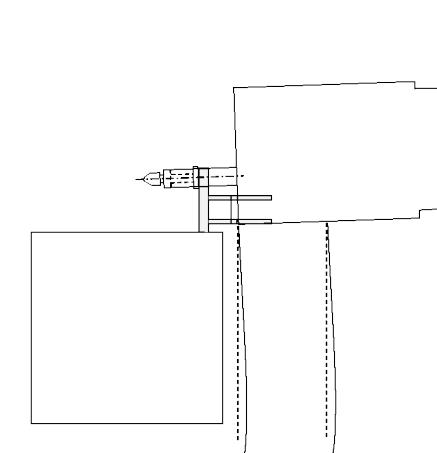
別図 - 3 溶融炉フランジ - 結合装置フランジ間に隙間が生じる想定事象

5	<p>・給電ファイダジャンパ管の接続で、給電ファイダに力が掛かり変形する。(別図-3 事象2-②)</p> <p>6</p>	<p>・遠隔サポートの固定が緩い場合に、サポートと接続で、給電ファイダに力が掛けられ変形する。</p>	<p>・給電ファイダジャンパ管を外した際のフランジ間の隙間量を観察する。</p>	<p>・フランジ間の隙間が広がる方向であれば、本要因ではない。</p>	<p>・給電ファイダジャンパ管を外した際のフランジ間の隙間量を観察する。</p>	<p>・フランジ間の隙間が広がる方向であれば、本要因ではない。</p>
1	<p>1</p> <p>・コイルサポートの取付位置(高さ方向)が設計値よりも高い(施工ミス)。</p>	<p>2</p> <p>・コイルサポートが溶融炉側の保温材抑え板等と干渉する。</p>	<p>1</p> <p>・コイルサポートの取付高さを、工場検査記録により確認する。</p>	<p>2</p> <p>・コイルサポートの取付位置(高さ方向)が設計値よりも高い(施工ミス)。</p>	<p>1</p> <p>・コイルサポートの取付位置(高さ方向)が設計値よりも高い(施工ミス)。</p>	<p>2</p> <p>・コイルサポートの取付高さを、工場検査記録により確認する。</p>
2	<p>1</p> <p>・結合装置全周のフランジ間の隙間が大きい。</p>	<p>2</p> <p>・結合装置全周のフランジ間の隙間が大きい。</p>	<p>1</p> <p>・コイルサポートの取付位置(高さ方向)が設計値よりも高い(施工ミス)。</p>	<p>2</p> <p>・コイルサポートの取付位置(高さ方向)が設計値よりも高い(施工ミス)。</p>	<p>1</p> <p>・溶融炉の運転に伴い、溶融炉側の保温材抑え板等に変形又は位置ずれが生じた。</p>	<p>2</p> <p>・溶融炉の運転に伴い、溶融炉側の保温材抑え板等に変形又は位置ずれが生じた。</p>
3	<p>1</p> <p>・結合装置全周のフランジ間の隙間が大きい。</p>	<p>2</p> <p>・結合装置全周のフランジ間の隙間が大きい。</p>	<p>1</p> <p>・溶融炉側の保温材抑え板等の形状、寸法が設計値と異なる。</p>	<p>2</p> <p>・溶融炉側の保温材抑え板等の形状、寸法が設計値と異なる。</p>	<p>1</p> <p>・溶融炉側の保温材抑え板等に干渉する。</p>	<p>2</p> <p>・溶融炉側の保温材抑え板等に干渉する。</p>

4	<p>1</p> <p>・結合装置のフランジ間の隙間が一部で大きい。</p>	<p>2</p> <p>・結合装置のフランジ間の隙間が一部で大きい。</p>	<p>1</p> <p>・溶融炉側フランジが平ではなく、傷や凹凸がある。</p>	<p>2</p> <p>・溶融炉側フランジが平ではなく、傷や凹凸がある。</p>	<p>1</p> <p>・溶融炉側フランジ面に有意な傷や凹凸が無ければ、本要因ではない。</p>	<p>2</p> <p>・溶融炉側フランジ面に有意な傷や凹凸が無ければ、本要因ではない。</p>
5	<p>1</p> <p>・遠隔サポートの固定が緩い場合に、サポートと接続で、給電ファイダに力が掛けられ変形する。</p>	<p>2</p> <p>・遠隔サポートの固定が緩い場合に、サポートと接続で、給電ファイダに力が掛けられ変形する。</p>	<p>1</p> <p>・遠隔サポートの固定が緩い場合に、サポートと接続で、給電ファイダに力が掛けられ変形する。</p>	<p>2</p> <p>・遠隔サポートの固定が緩い場合に、サポートと接続で、給電ファイダに力が掛けられ変形する。</p>	<p>1</p> <p>・遠隔サポートの固定が緩い場合に、サポートと接続で、給電ファイダに力が掛けられ変形する。</p>	<p>2</p> <p>・遠隔サポートの固定が緩い場合に、サポートと接続で、給電ファイダに力が掛けられ変形する。</p>
6	<p>1</p> <p>・遠隔サポートの固定が緩い場合に、サポートと接続で、給電ファイダに力が掛けられ変形する。</p>	<p>2</p> <p>・遠隔サポートの固定が緩い場合に、サポートと接続で、給電ファイダに力が掛けられ変形する。</p>	<p>1</p> <p>・遠隔サポートの固定が緩い場合に、サポートと接続で、給電ファイダに力が掛けられ変形する。</p>	<p>2</p> <p>・遠隔サポートの固定が緩い場合に、サポートと接続で、給電ファイダに力が掛けられ変形する。</p>	<p>1</p> <p>・遠隔サポートの固定が緩い場合に、サポートと接続で、給電ファイダに力が掛けられ変形する。</p>	<p>2</p> <p>・遠隔サポートの固定が緩い場合に、サポートと接続で、給電ファイダに力が掛けられ変形する。</p>
